参考2-3 主な対策の進捗状況

(1) 発電所敷地内のフェーシング進捗状況について

(2) タンク建設進捗状況

(3) 海底土被覆の完了

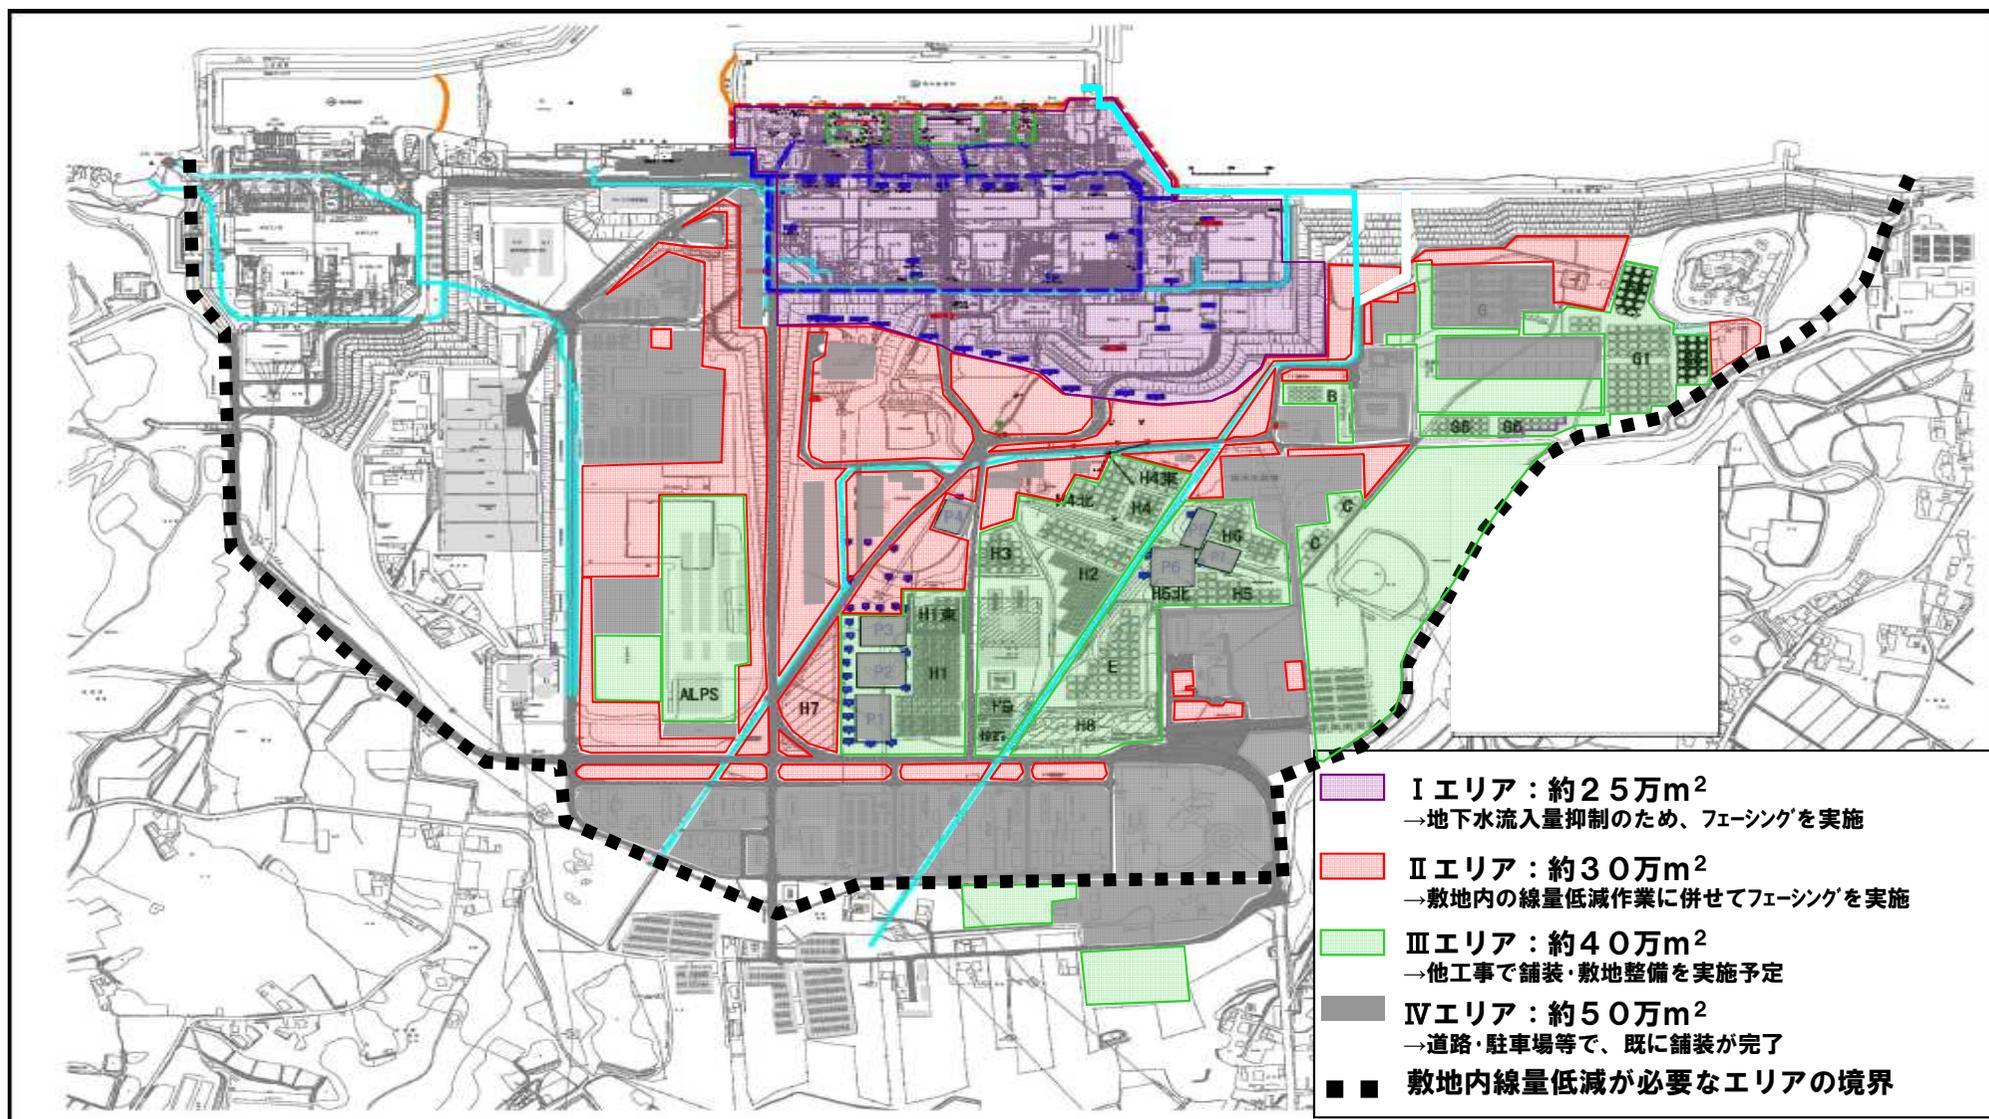
1. フェーシングの目的と範囲

- 構内の地表面をアスファルト等で覆い、線量低減並びに雨水の地下浸透を抑制し建屋への地下水流入量の低減を図る。

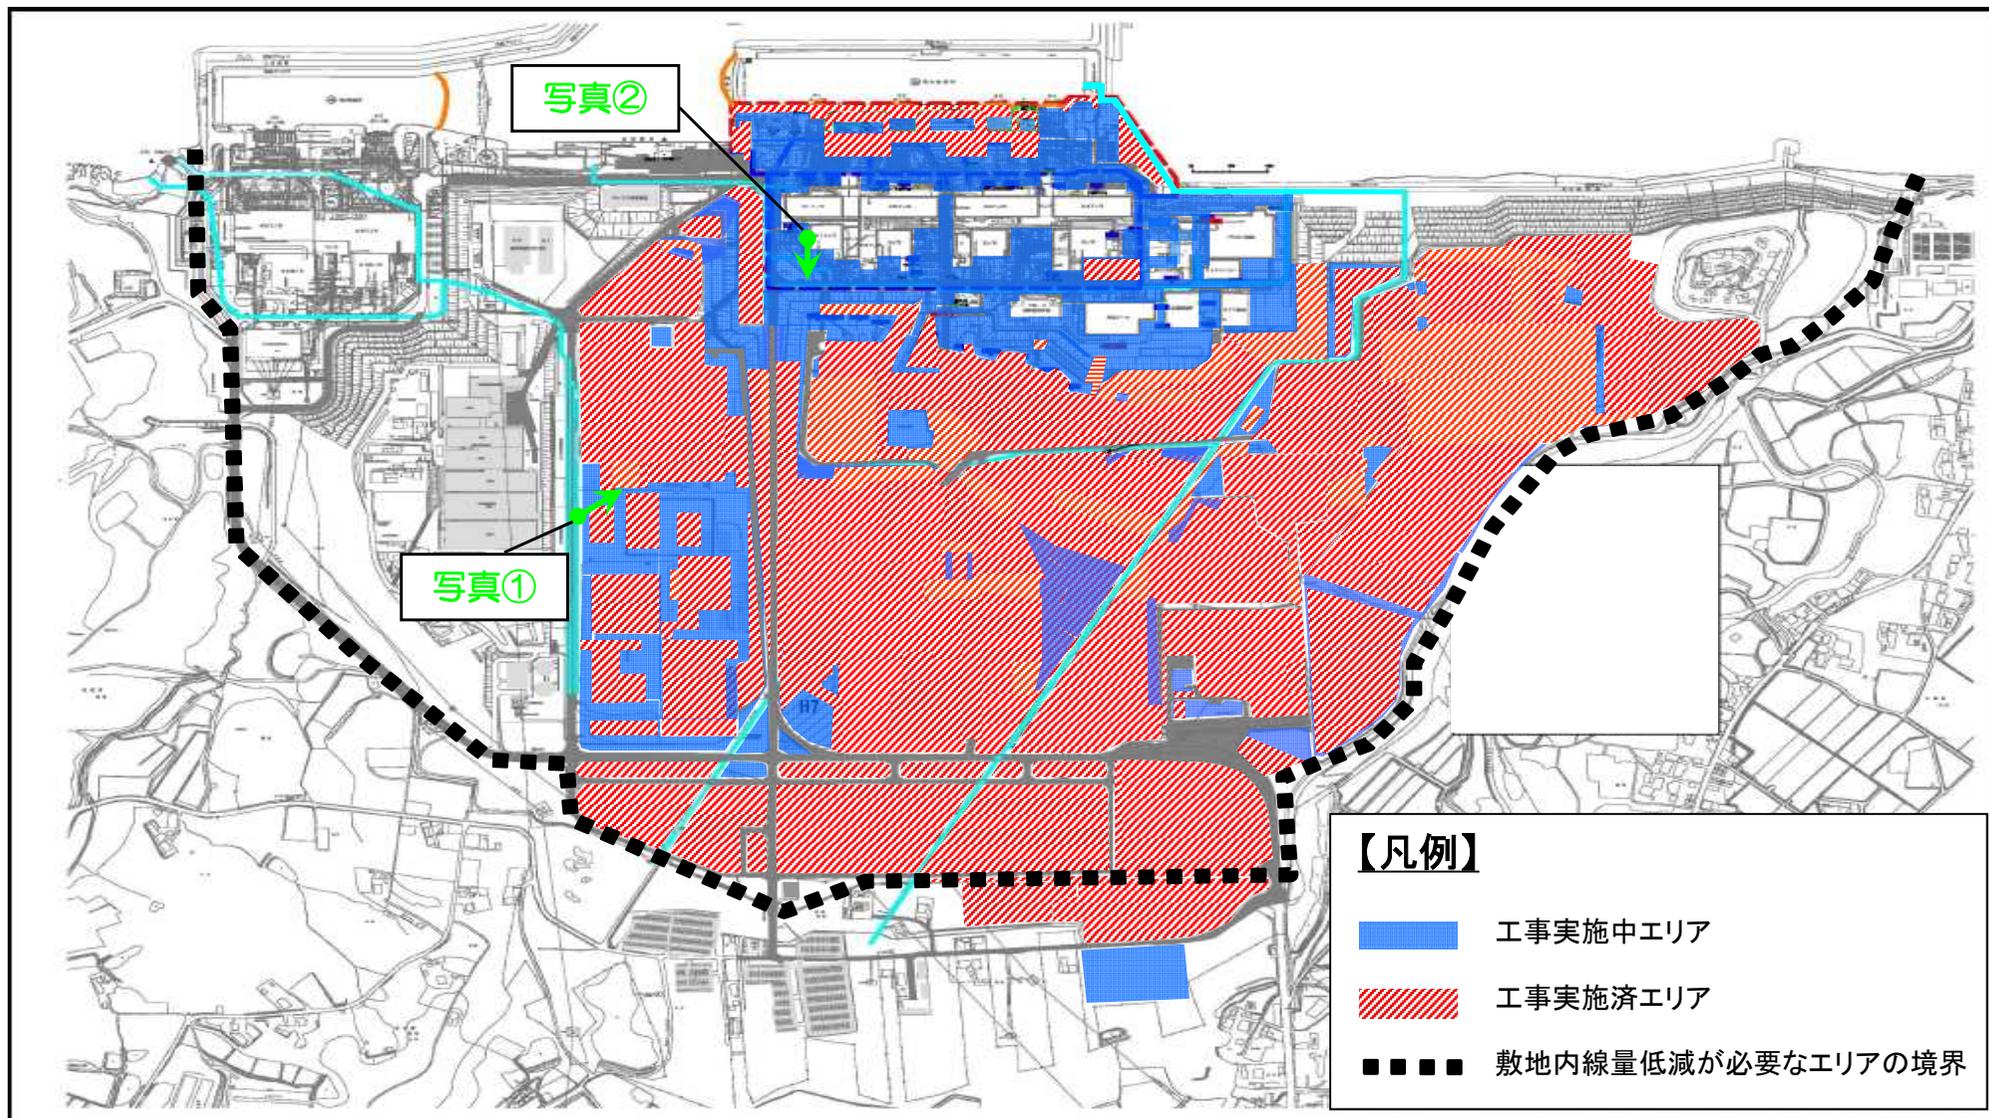
3. フェーシング全体進捗状況(2015年7月)

エリア面積 145万m² 進捗率 約80% (2015年7月24日現在)

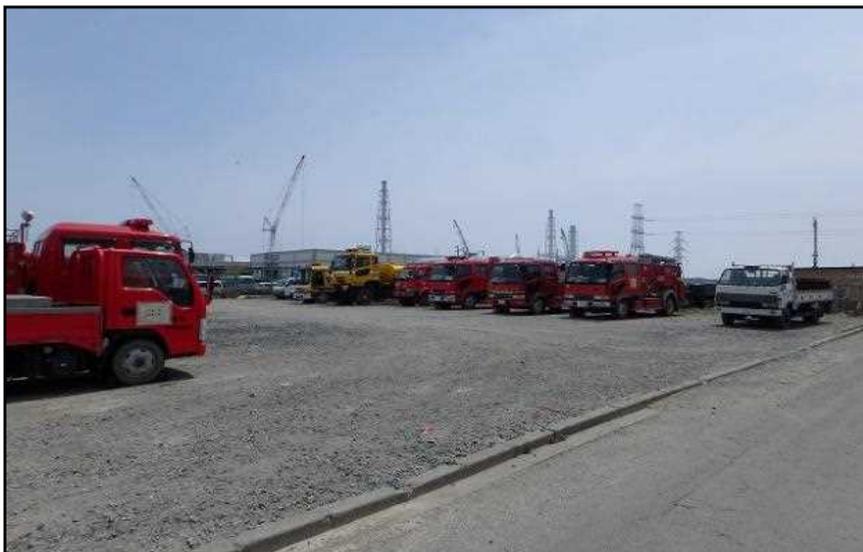
【写真①(35m盤)】北側エリア:舗装施工前

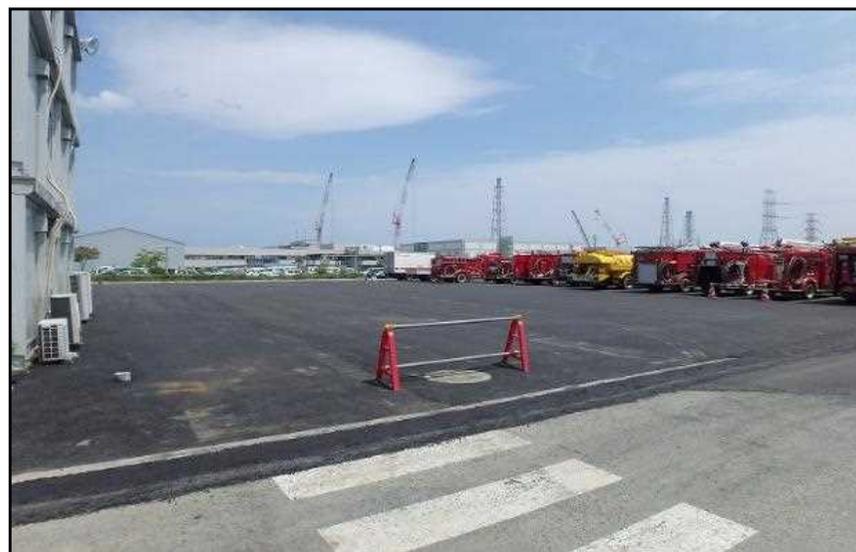
【写真①(35m盤)】北側エリア:舗装施工後

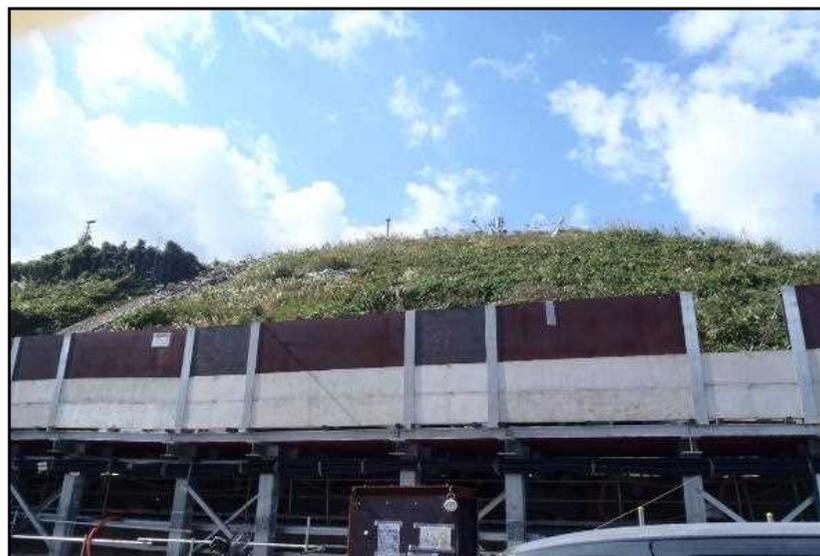
【写真②(35m盤)】1～4号法面:表土剥ぎ取り施工前

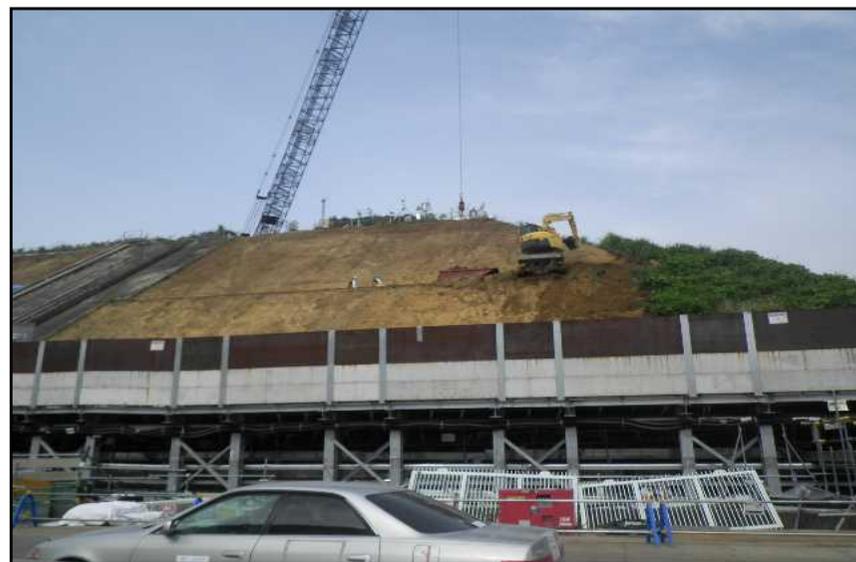
【写真②(35m盤)】1～4号法面:表土剥ぎ取り施工状況

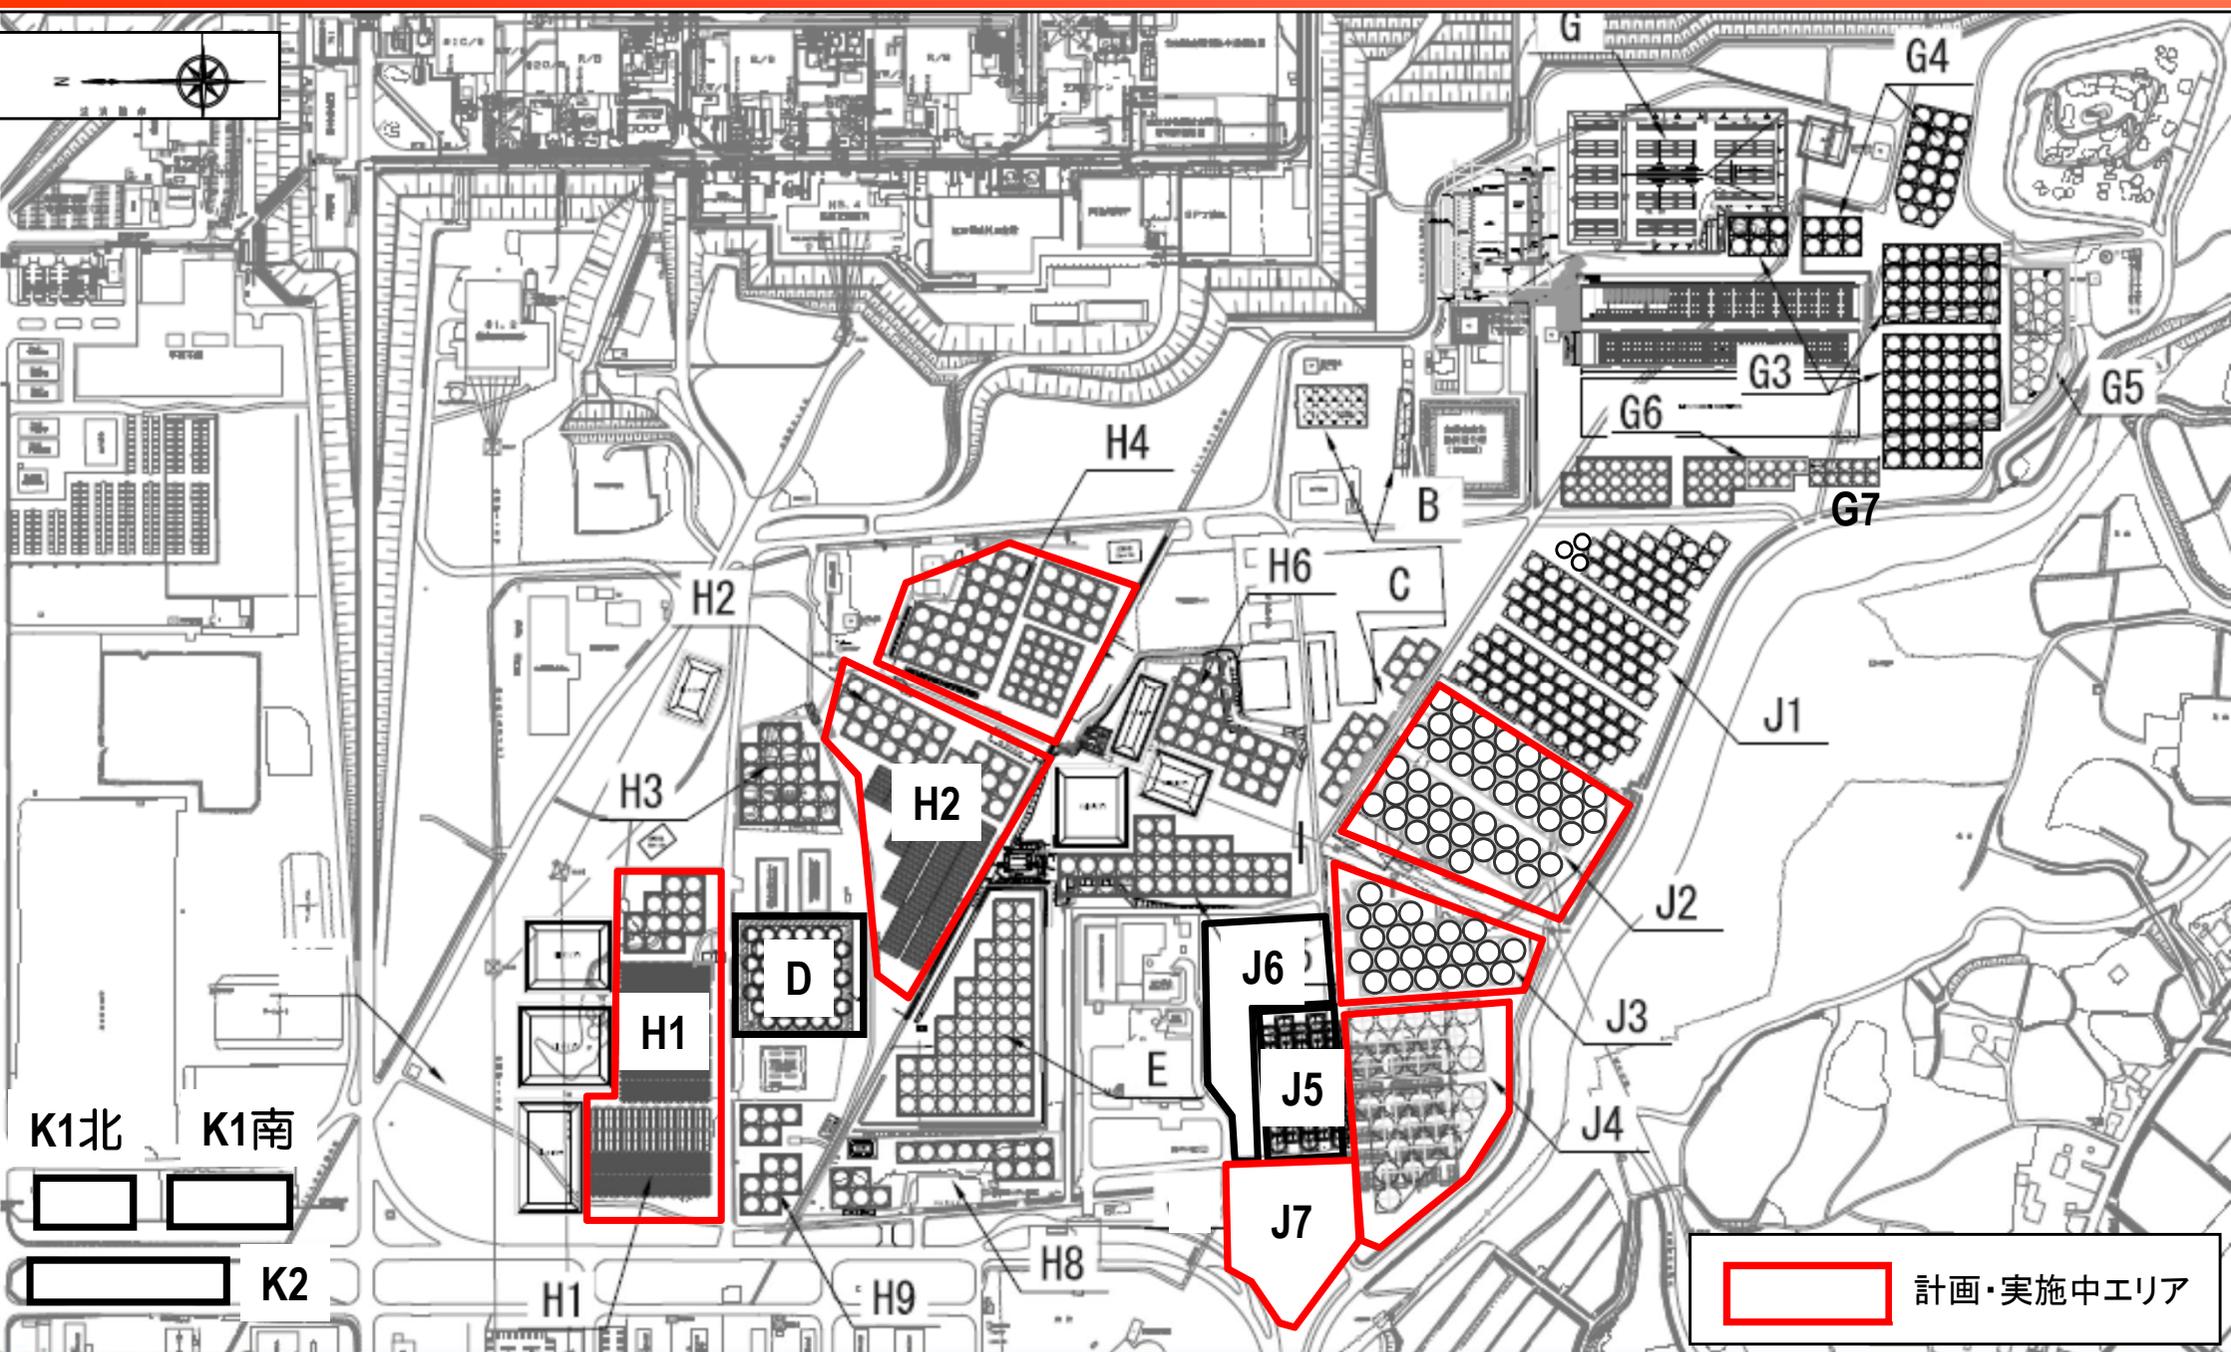
2. タンクエリア図

- これまでに溶接タンクの建設を進め、タンク総容量約95万m³中、約68万m³の容量が溶接タンクにて確保されている。
(2015.7.23現在)
- 現在もJ2/J3/J4/J7エリアにて溶接タンクを建設中。
- また、フランジタンクのリプレースに向け、H1東/H2エリアにて2015年5月よりフランジタンクの解体に着手している。引き続きH4エリアのフランジタンクの解体・リプレースを予定している。

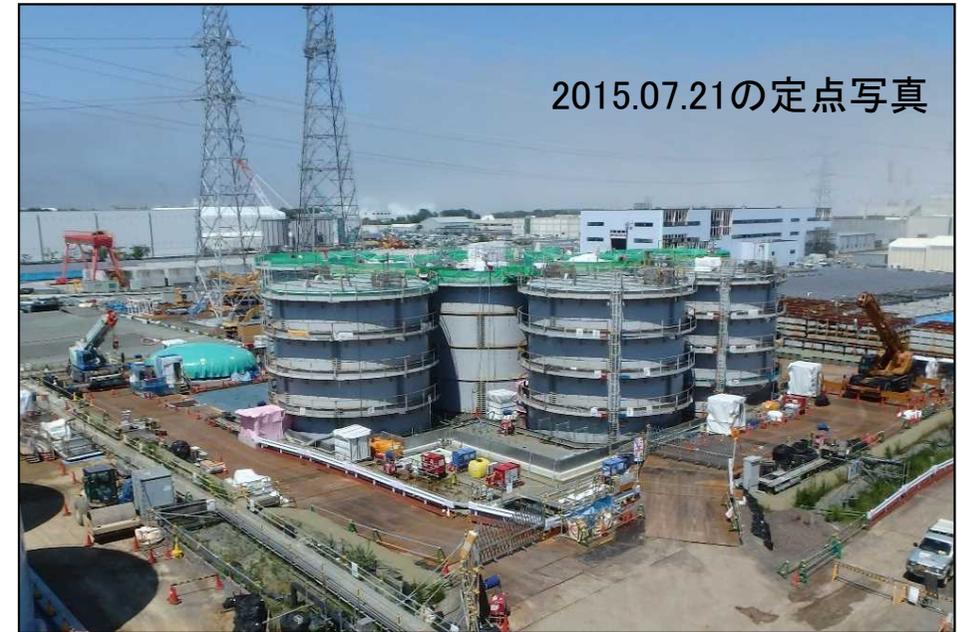
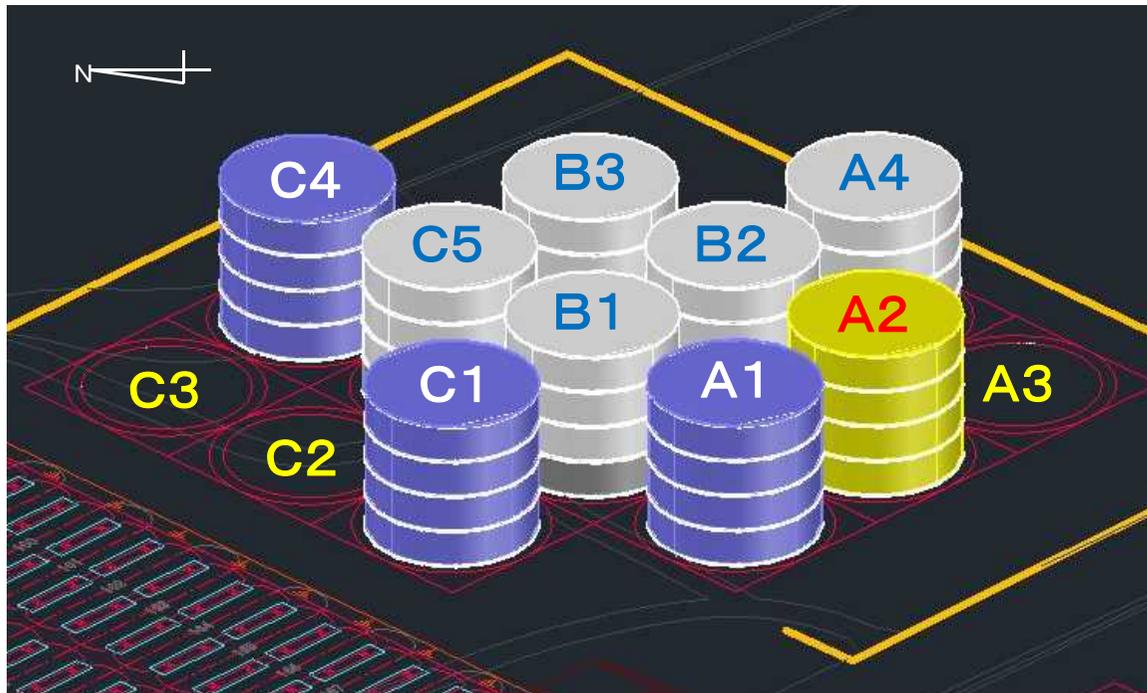
3. H1東エリアのフランジタンク解体進捗

2015.07.22現在の進捗

着手済み：7基／12基

解体準備中 (歩廊・集塵機設置 他)	3基	A1, C1, C4
残水処理中	0基	
先行塗装	0基	
天板・側板・底板解体	1基	A2
解体完了	3基	A3, C2, C3

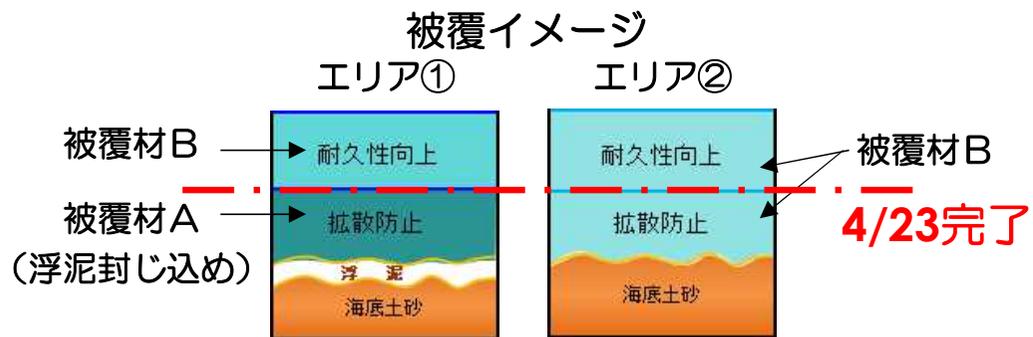
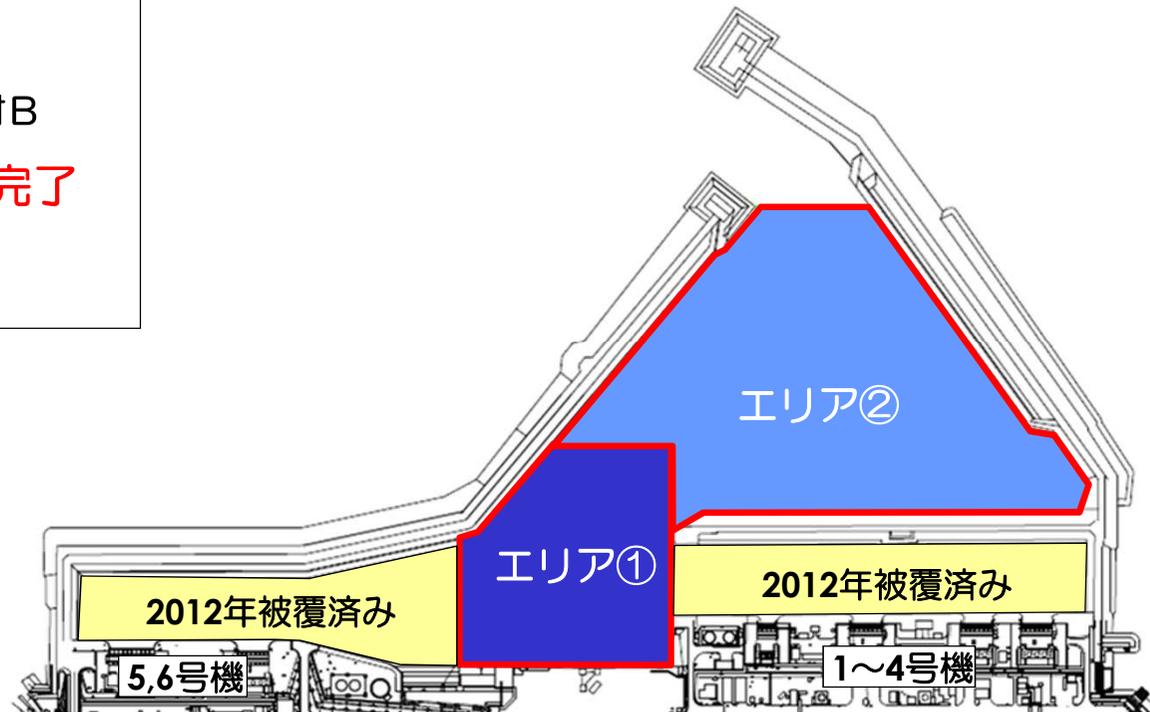
2. 港湾の状況（港湾内海底土被覆工事の進捗）

- 4月23日に港湾内全域の被覆（拡散防止）が完了
- 6月1日から、耐久性向上のための2層目の追加被覆について、試験施工を実施（～6月18日）
- 試験施工の結果を踏まえ、2層目の施工方法・作業手順を立案し、6月23日から2層目の追加被覆を開始
- 追加被覆完了時期は、現時点では2015年度末の予定（他工事との干渉等により変更となる可能性あり）

施工エリア	施工面積 (m ²)	開始日	完了日
エリア①	50,900	2014.07.17	2014.10.03
エリア②	129,700	2014.12.14	2015.04.23
合計	180,600	2014.07.17	2015.04.23
