汚染水処理対策委員会
陸側遮水壁の進捗状況

2016年9月27日

TEPCO

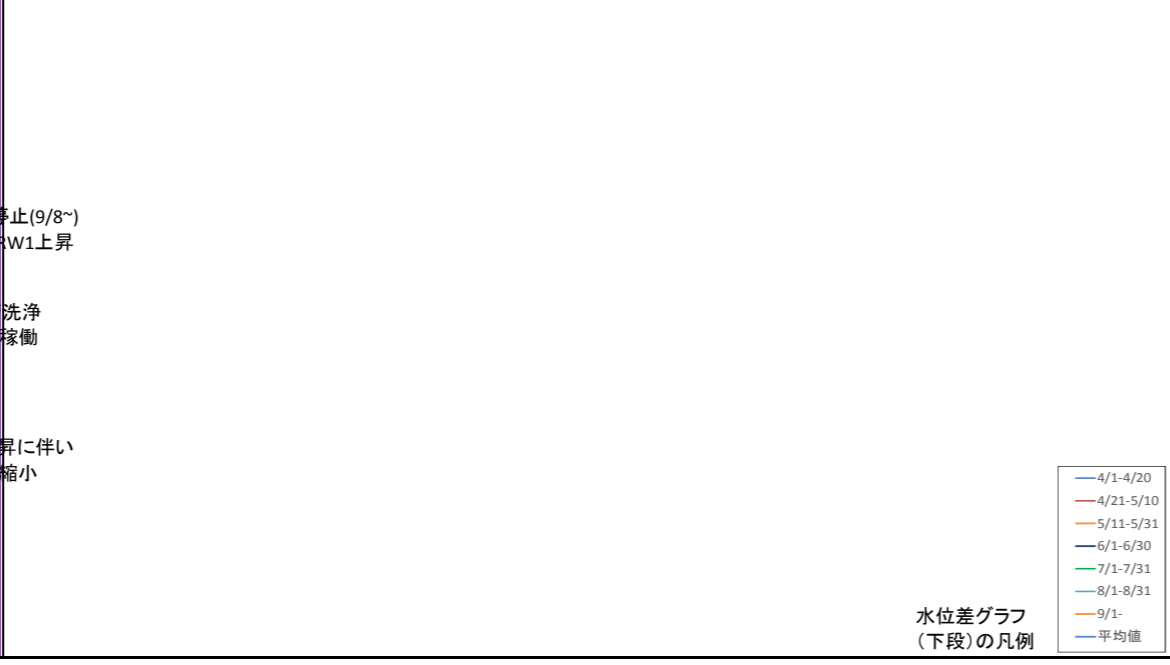
2.① 陸側遮水壁の内／外水位差

- 陸側遮水壁周辺の地下水位は、流れの上流側のほうが下流側に比べて高く、その差は拡大する傾向にある。
- 陸側遮水壁内側の地下水位は、サブドレン稼働状況の影響を受けて推移している。
- 降雨時には、陸側遮水壁（海側）を挟んで上流側の水位の上昇が顕著であり、内外水位差が拡大するものの、サブドレン稼働の影響により、内側（上流側）の水位上昇が抑制され、内外水位差は低下する傾向にある。

陸側遮水壁(海側) 中粒砂岩層 内/外水位差

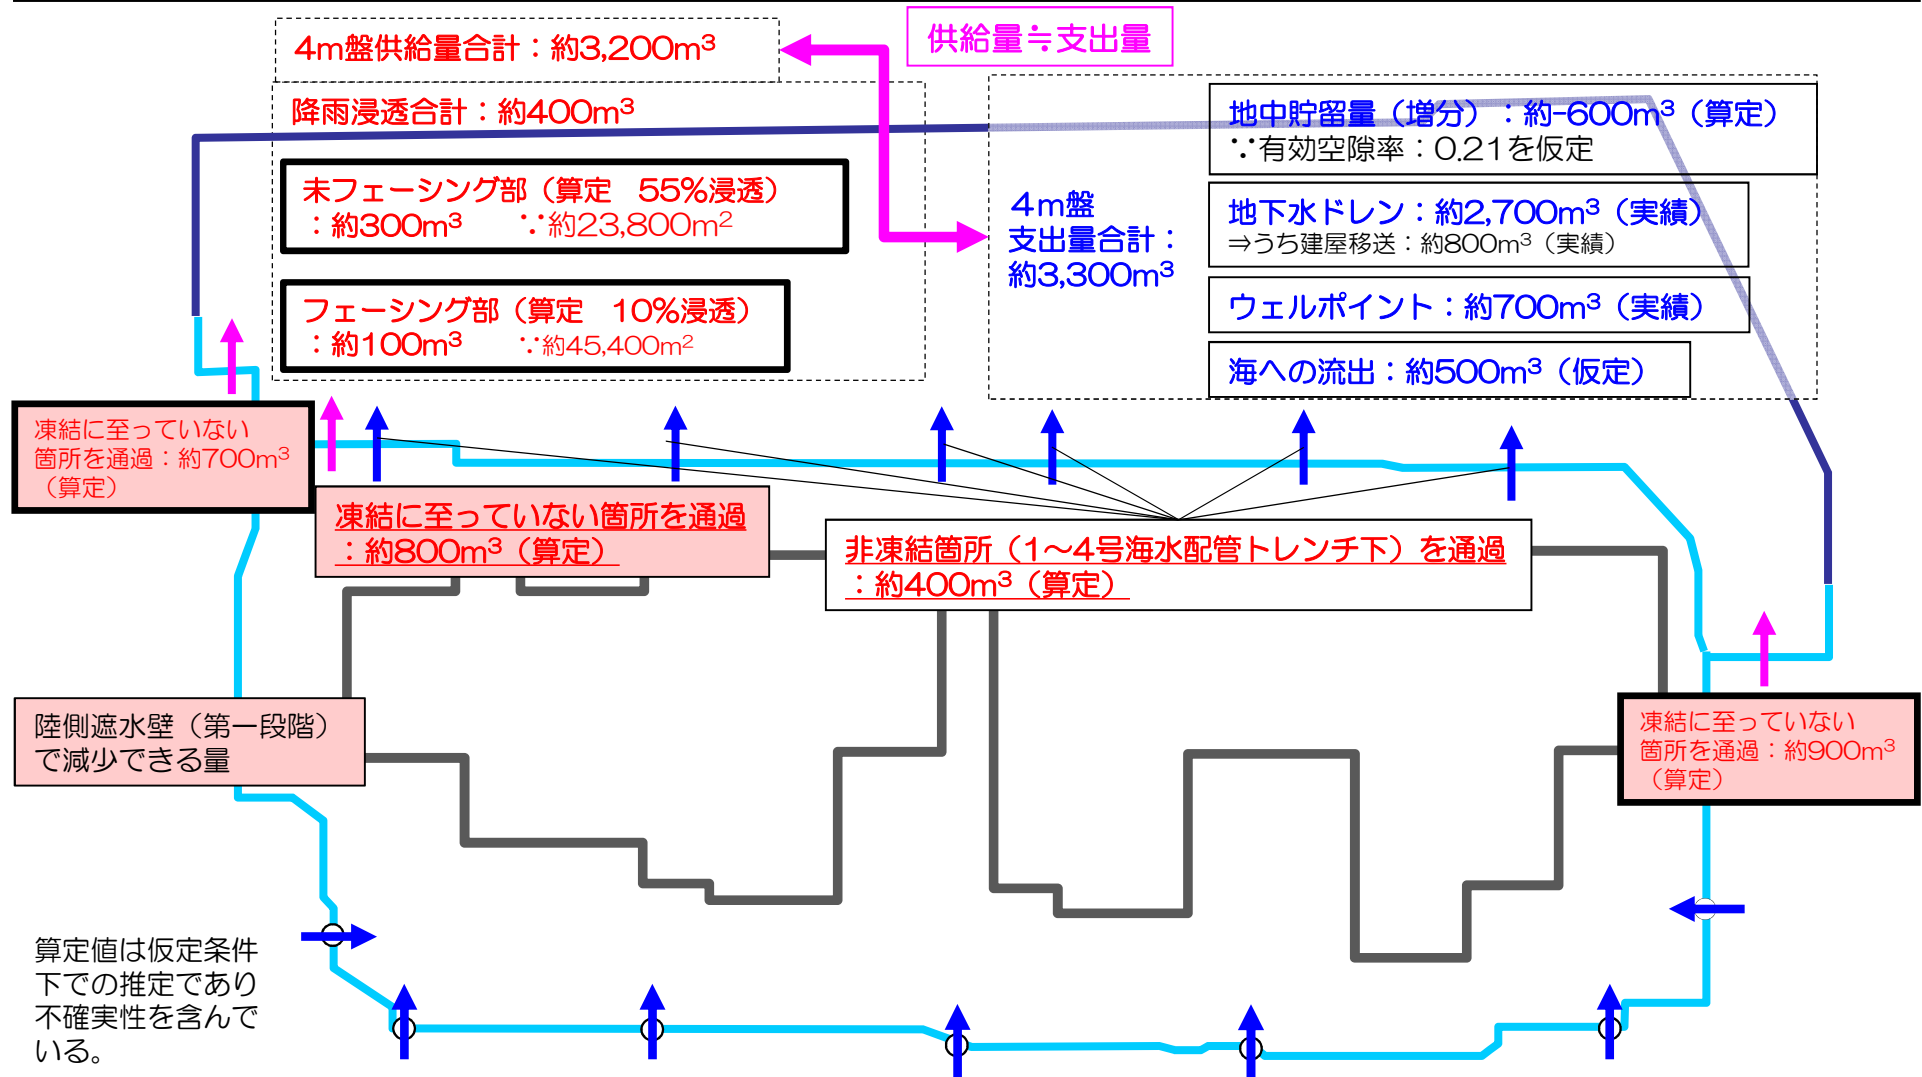
3.⑤ 4m盤水収支の推定 (8/1~15 降雨量：25.5mm)

- 8/1~15の4m盤の水収支について供給量と支出量を以下の式によりそれぞれ算定したところ、概ね同程度の量となっている。

$$\text{供給量} = \text{降雨浸透} + \text{凍結に至っていない箇所を通じた地下水流入量} + \text{非凍結箇所 (1~4号海水配管トレンチ下) を通じた地下水流入量}$$

$$\text{支出量} = \text{4m盤くみ上げ量 (地下水ドレン・ウェルポイント)} + \text{地中貯留量} + \text{海への流出量}$$

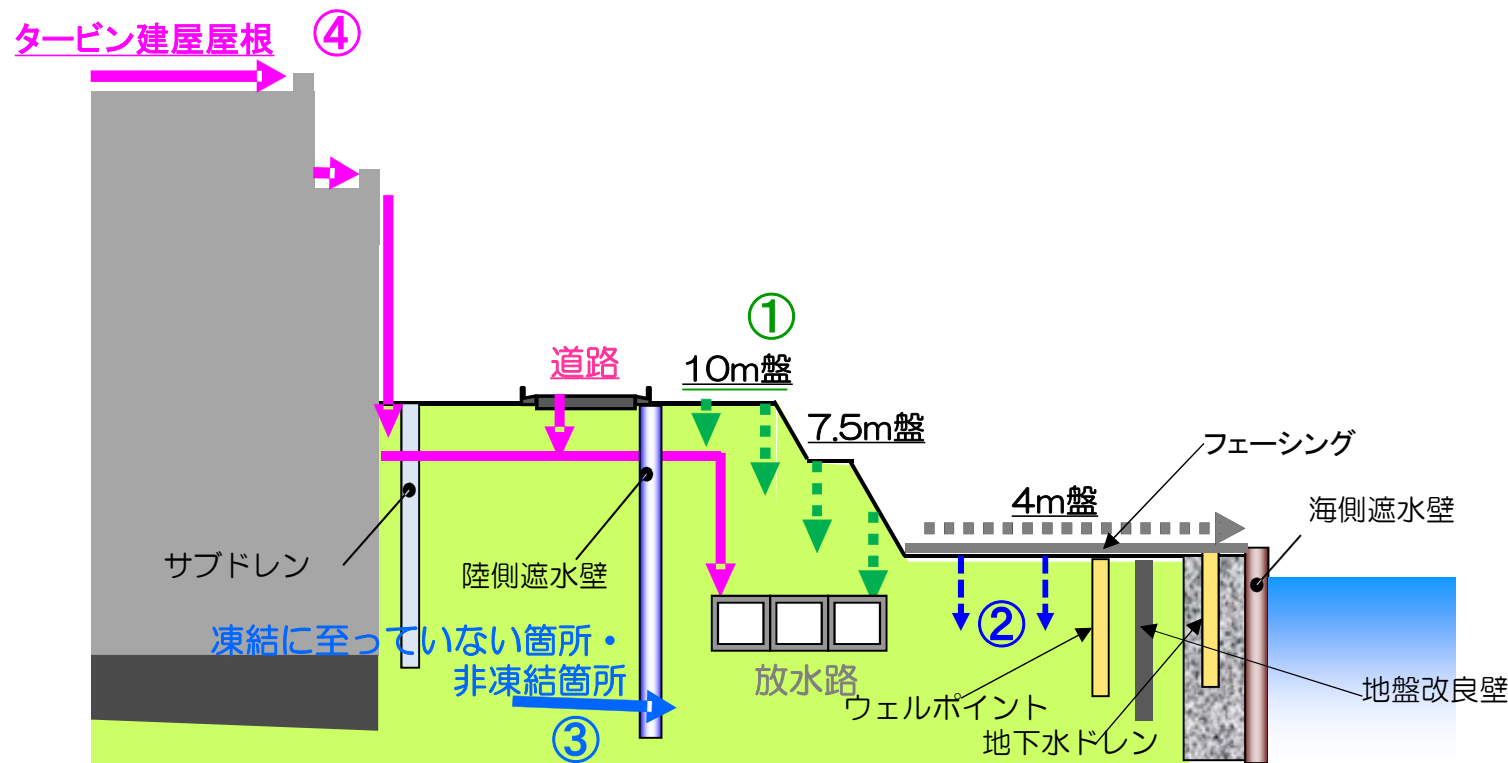
3.⑦ 降雨が多い期間の水収支から推定される4m盤地盤への水の供給状況

- 降雨が多い期間の4m盤地盤の水収支分析の結果を踏まえて、水の供給源を再整理した。
- 4m盤地盤への水の供給源は下記の①～④が考えられる。
 - ①雨水浸透防止策（フェーシング等）未実施箇所での降雨浸透
 - ②雨水浸透防止策（フェーシング等）実施済み箇所での降雨浸透
 - ③陸側遮水壁の凍結に至っていない箇所・非凍結箇所（海水配管トレンチ下）の地下水通過
 - ④その他
 - ・タービン建屋等の屋根排水・建屋東側道路排水⇒放水路⇒4m盤地盤へ浸透 等

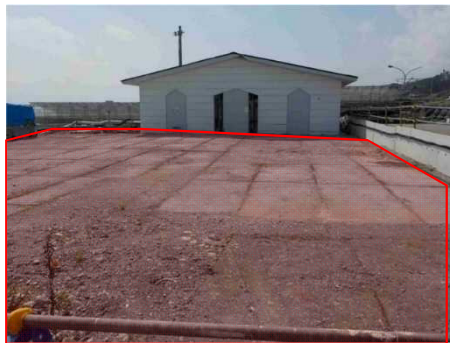
砂利部のアスファルト舗装

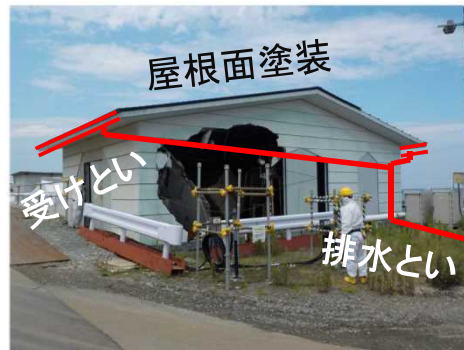
屋根塗装＋雨樋設置

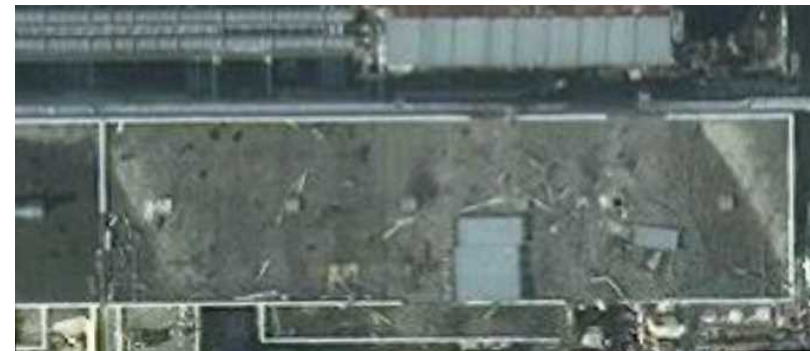
ヤード整備後に遠隔ガレキ撤去＋防水（3T/B）

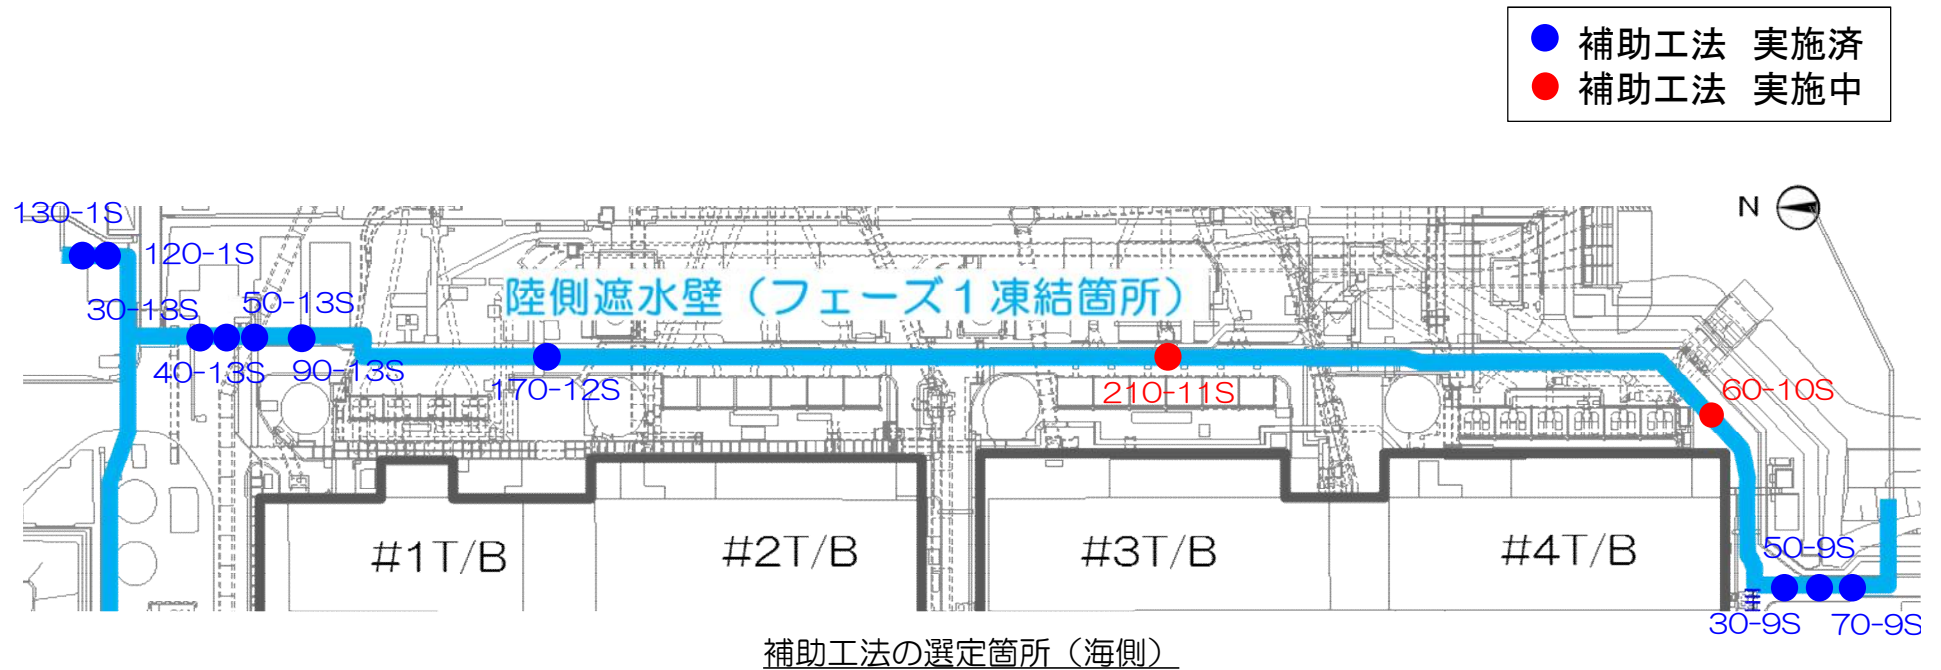
4.② 補助工法の選定箇所

- 海側における補助工法の選定箇所を下図に示す。
(2016年9月26日時点)

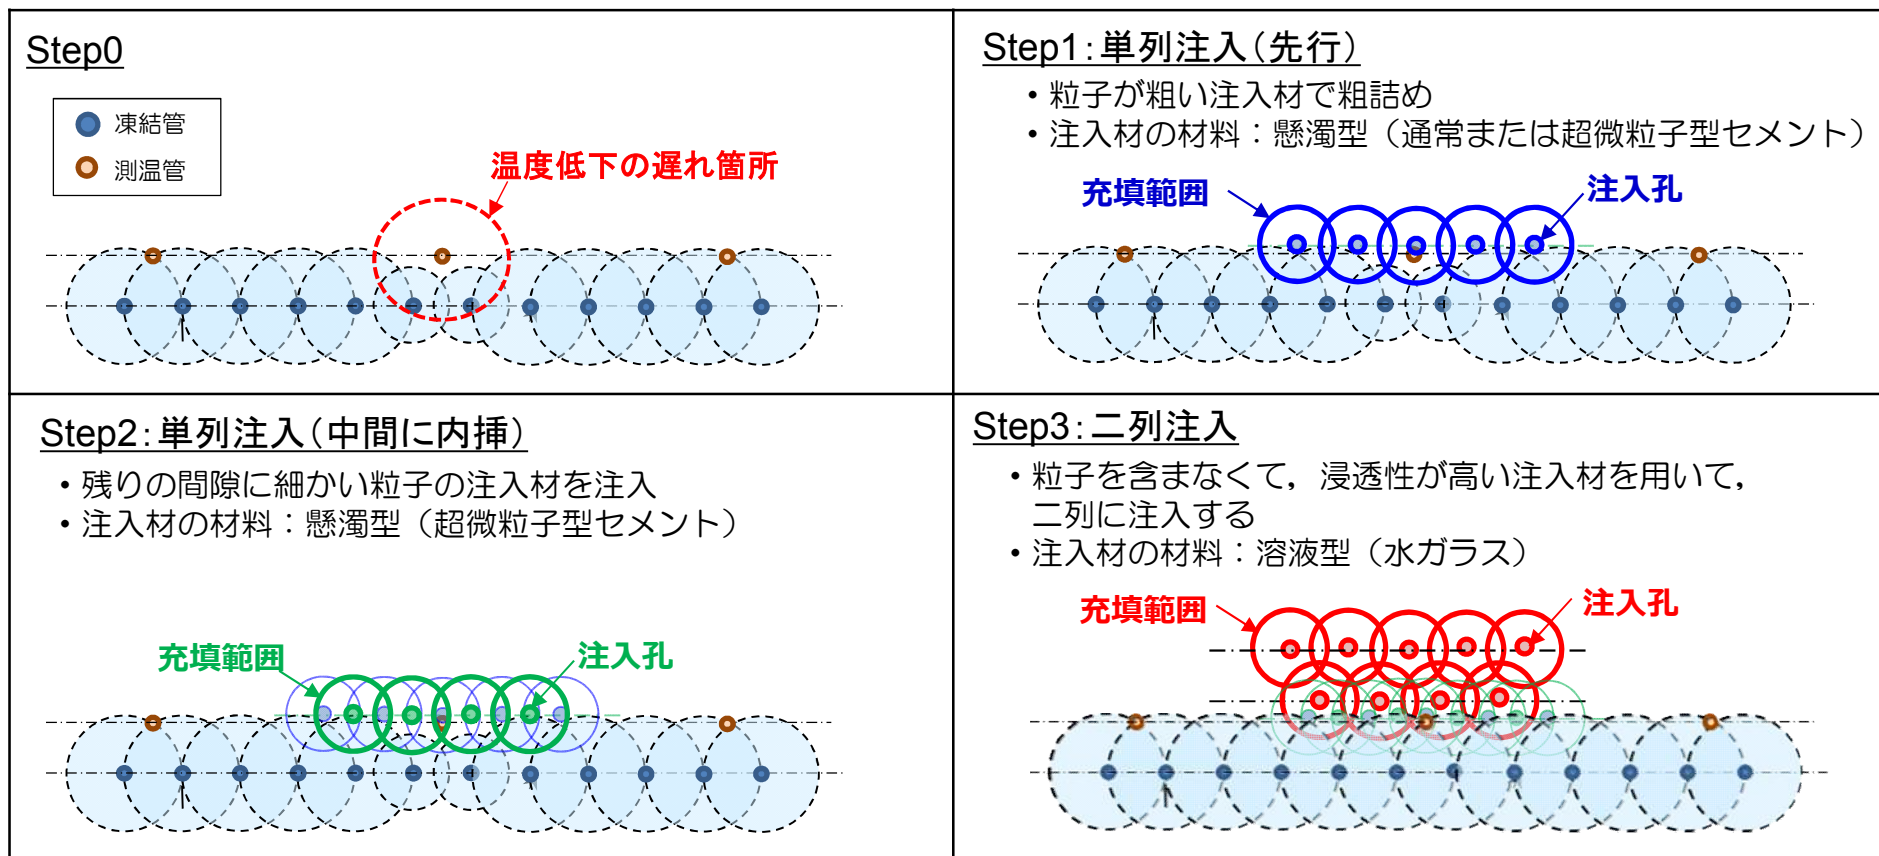
4.③ 補助工法の実施内容

- 一般社団法人日本グラウト協会によると、大きな間隙が存在する時の注入は、「この部分をまず粗詰めし、その後、礫や玉石の間隙を埋める砂に浸透注入を行う2段階の注入が必要」※としており、補助工法については、周辺のサブドレン等の設備への影響も考慮して以下のようなステップで実施している。
- なお、地盤の間隙、温度低下、周辺設備等の状況に応じて、Step3から実施する場合もある。
- 表層については、圧力をかけて地盤中に注入できないことから、注入以外の対策を実施する。

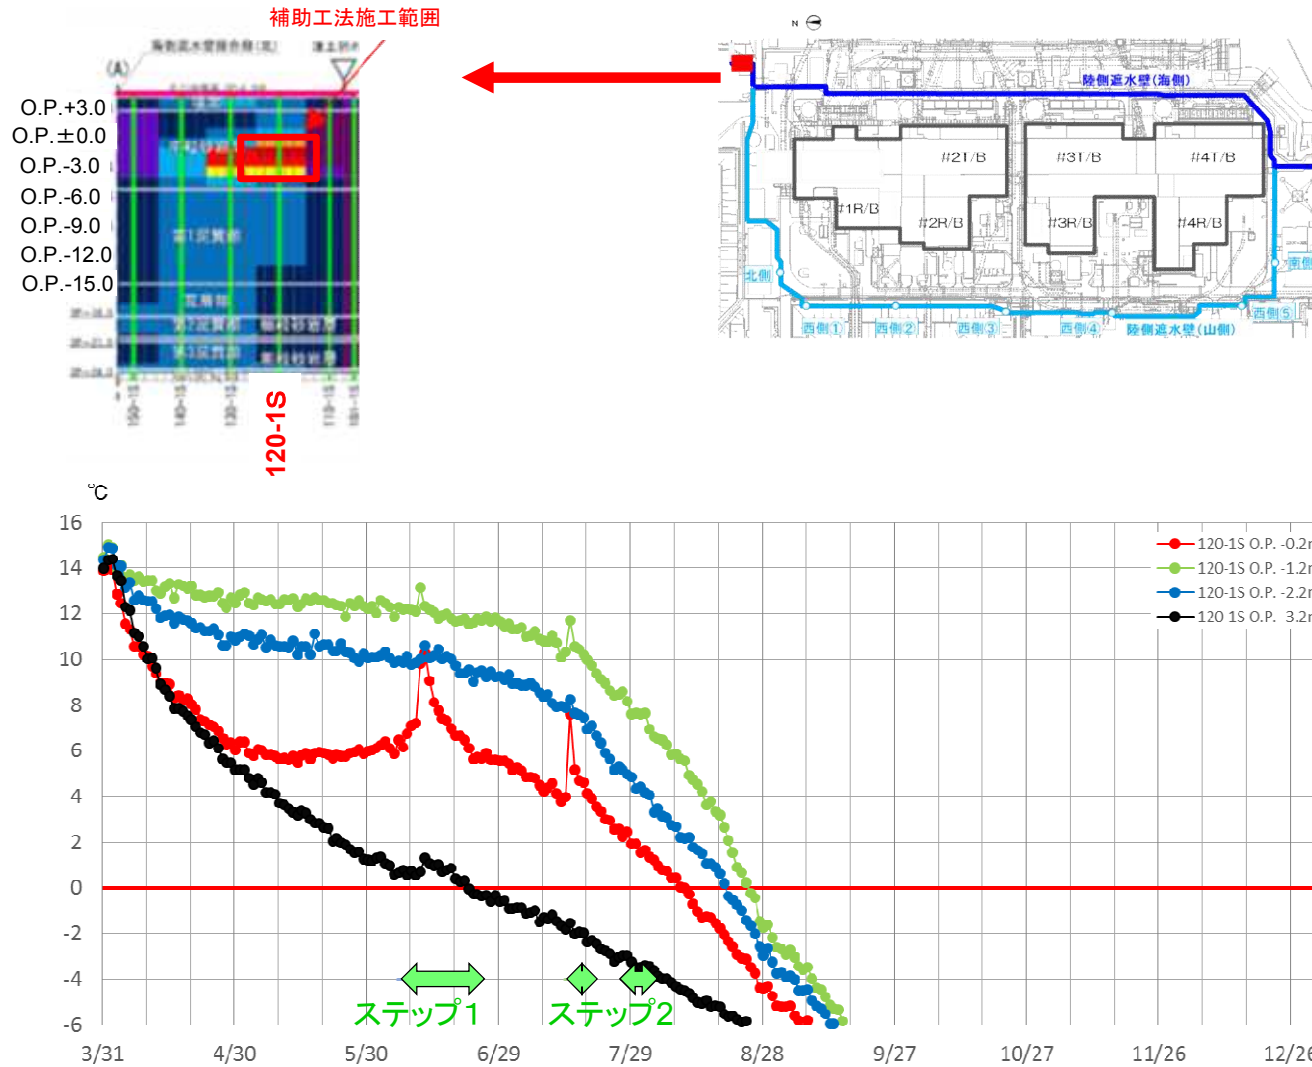
4.⑤ 補助工法実施後の温度変化の例（海側）

○ Step1,2で完了した例（測温管120-1S）

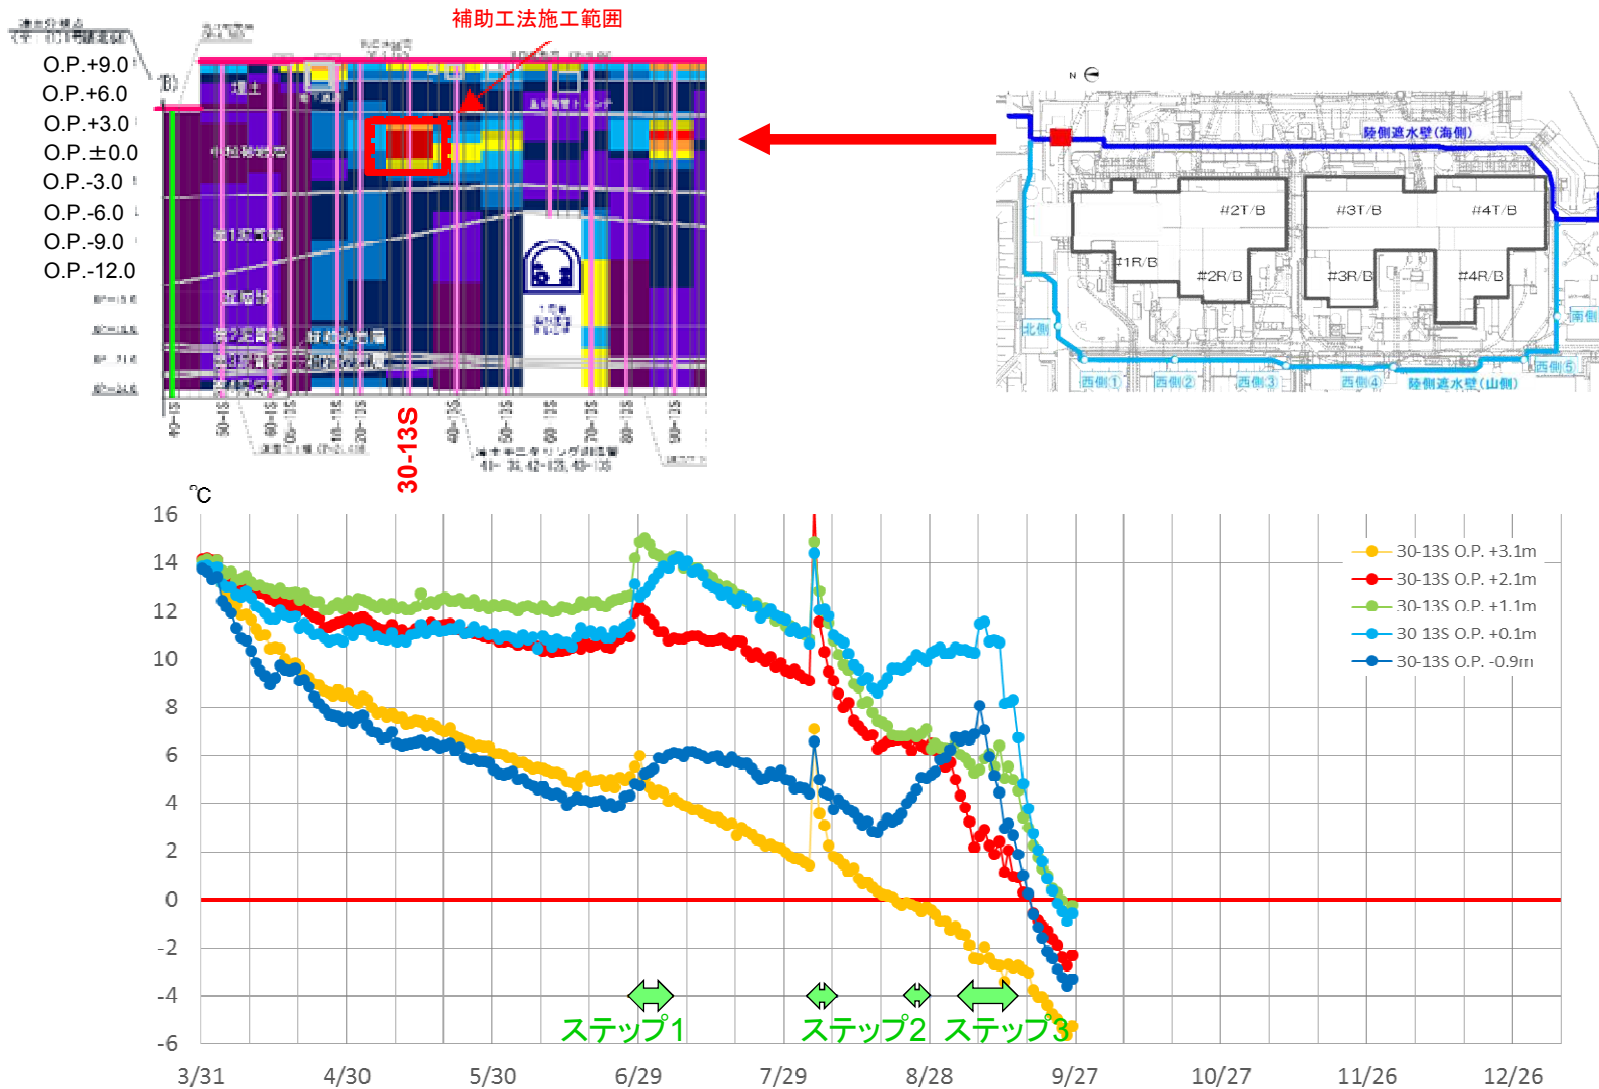
4.⑥ 補助工法実施後の温度変化の例（海側）

○ Step1,2後にStep3まで実施した例（測温管30-13S）

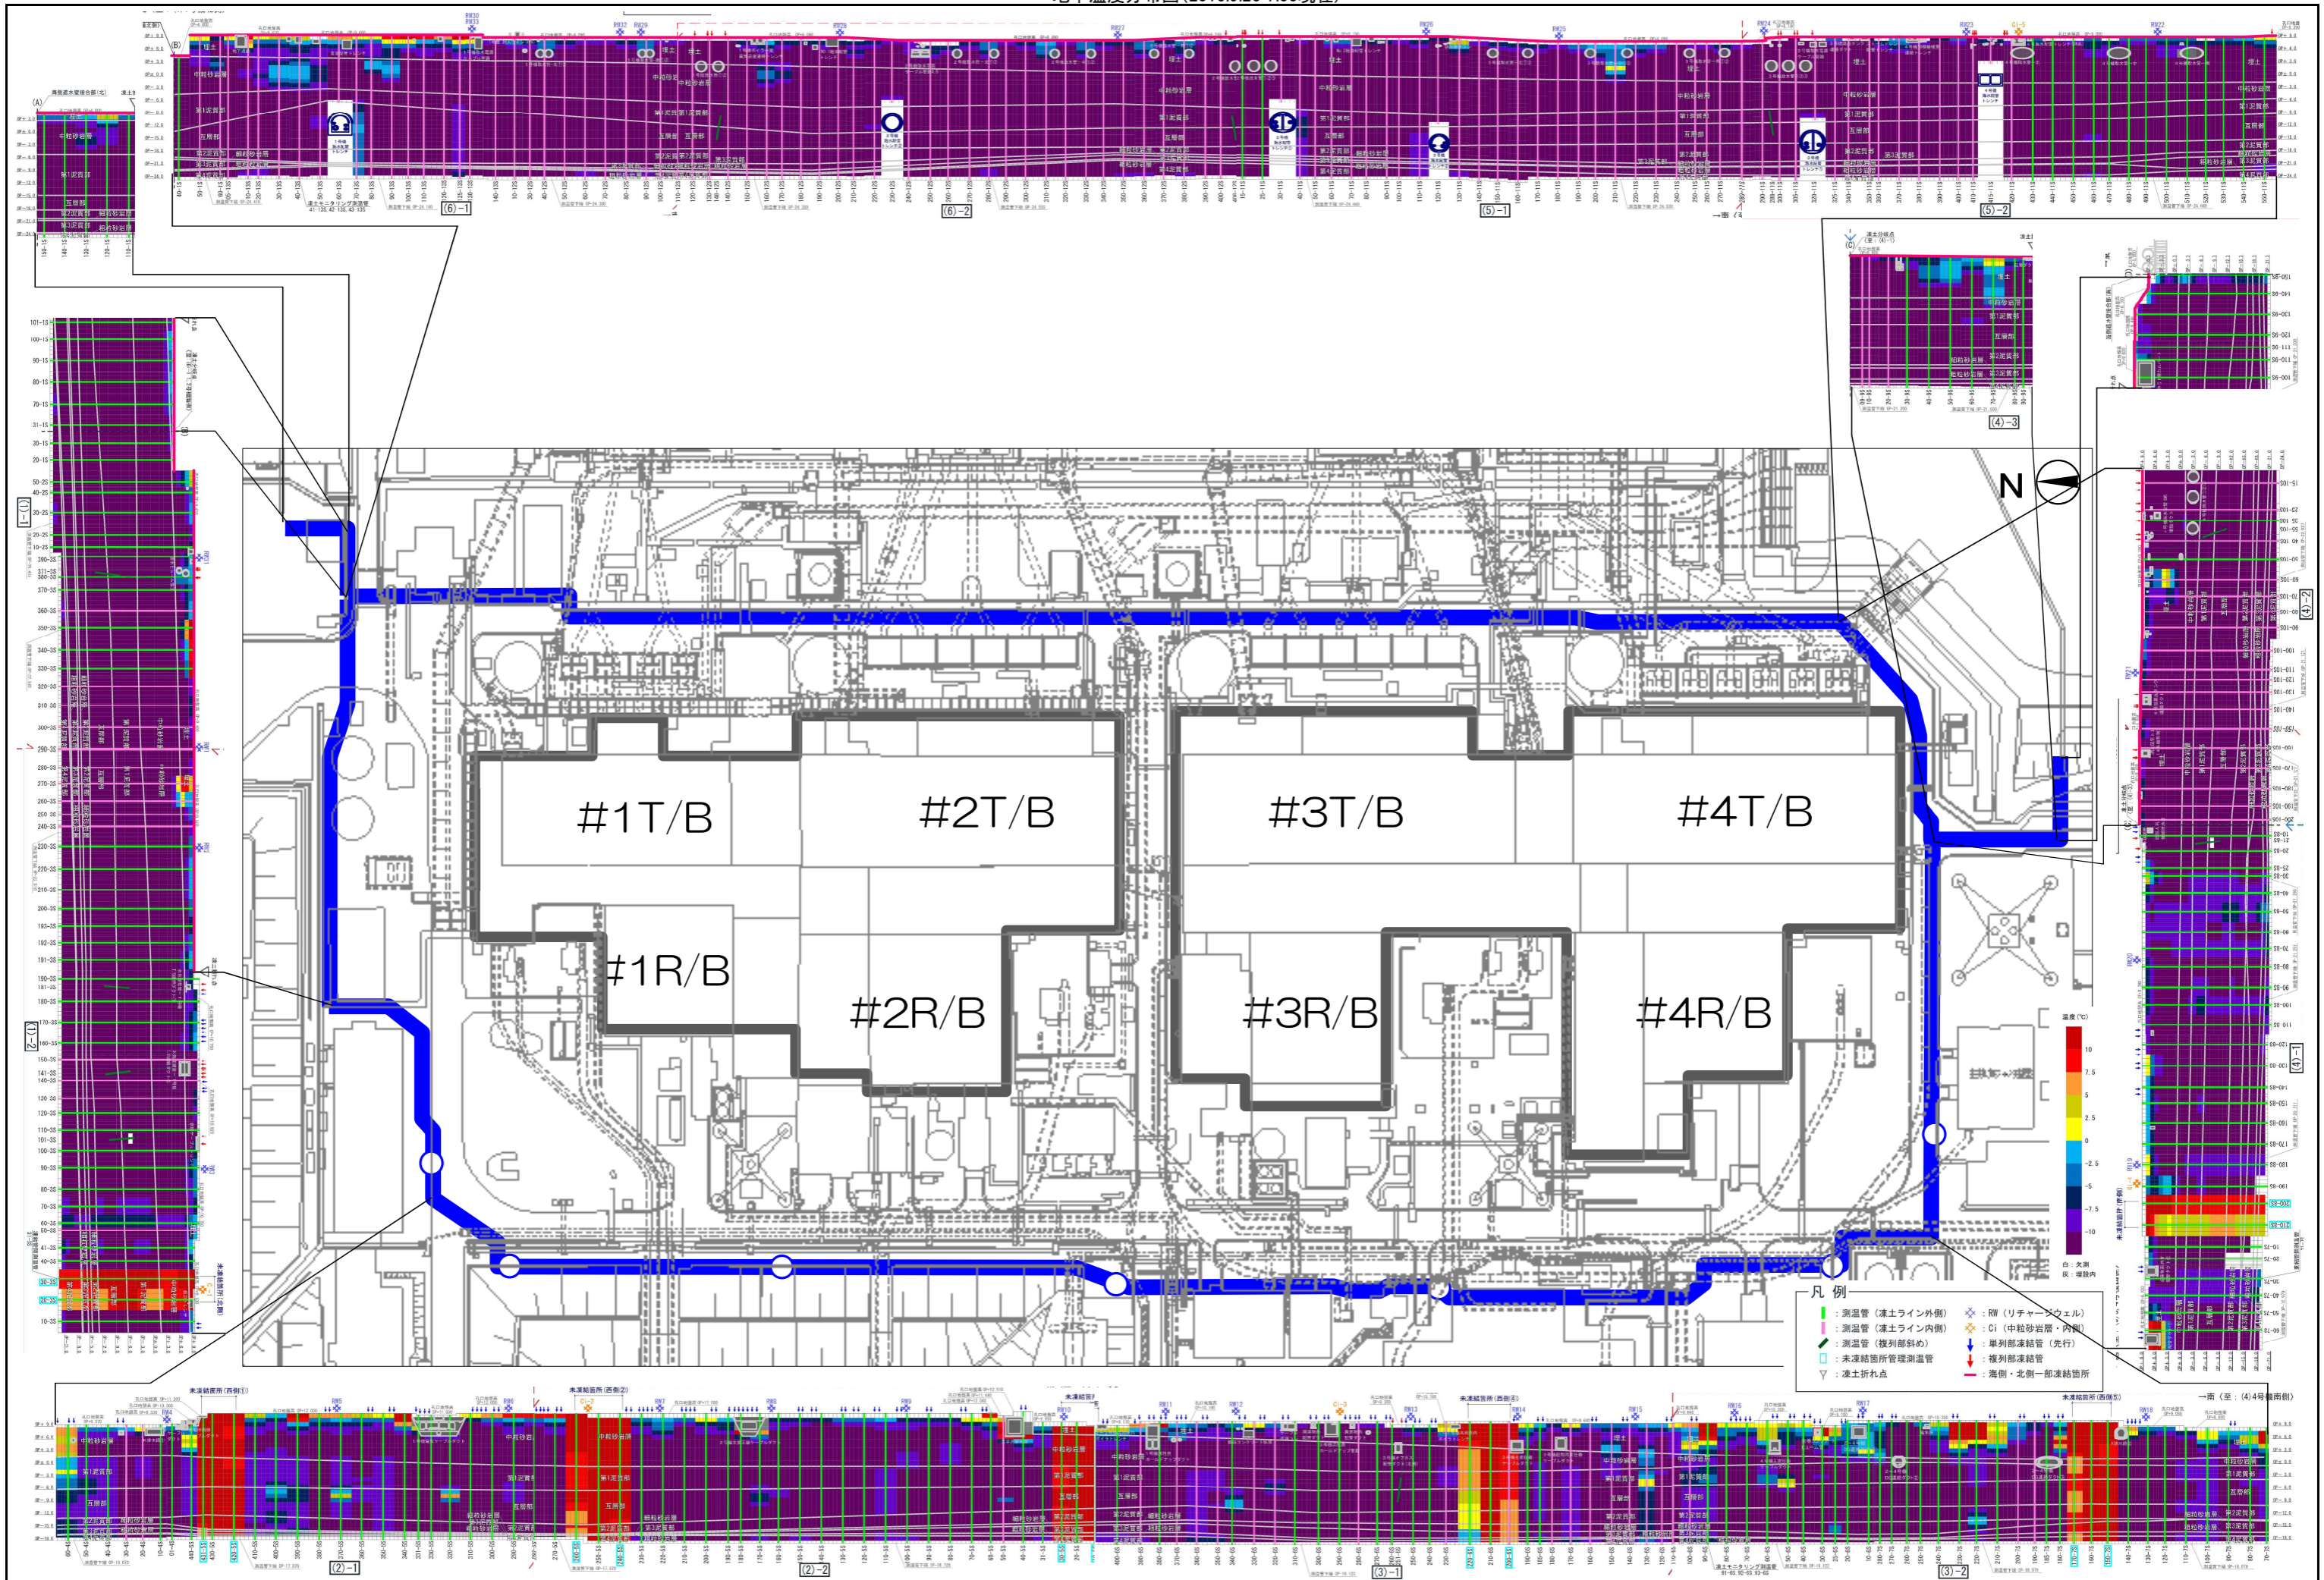
4.⑦ 補助工法の実施状況

6月		7月				8月		9月		10月	
120,130-1S	6/6	6/30	7/14	7/20	7/27	8/2				9月26日現在		
30-13S		6/27	7/5		8/3	8/8	8/23	8/27	9/3	9/14		
40-13S							8/29		9/13			
50-13S			7/7	7/14								
90-13S		6/27	7/2						9/15	9/21		
170-12S		7/1	7/6									
210-11S									9/20	9/24		
60-10S									9/19	9/24		
30-9S	6/6	6/15										
50-9S									9/10	9/16		
70-9S	6/6	6/24	7/22	7/28	8/24	8/26	9/2	9/10
