# 福島第一原子力発電所における 汚染水対策の進捗状況

～ ロードマップ改訂(2015年6月)以降の進捗状況 ～

2017/07/07

東京電力ホールディングス株式会社

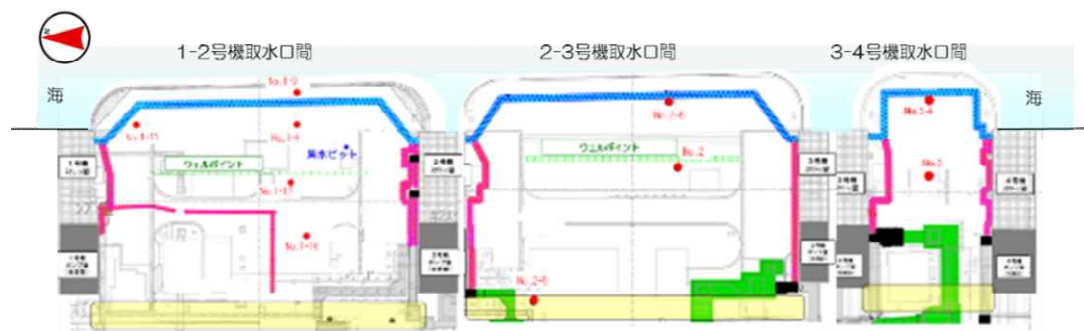
水ガラスによる地盤改良施工箇所

- 放射性物質を含む地下水の港湾内への流出を抑制するため、薬液注入により海側地盤の改良を実施（水ガラスによる地盤改良）。
- 放射性物質を含む地下水の港湾内への流出を抑制するため、1～4号機の4m盤の前面に遮水壁を設置し、これとあわせて地下水水位の管理を行うことによって、海洋汚染の拡大を防止。
- 港湾へと流出していた地下水を護岸エリアの井戸で汲み上げ（地下水ドレン）、建屋近傍の井戸水（サブドレン）と共に安定的に浄化・移送できることを確認した後、海側遮水壁を2015年10月に閉合。
- 海側遮水壁閉合後、港湾内の海水中放射性物質濃度が低減。

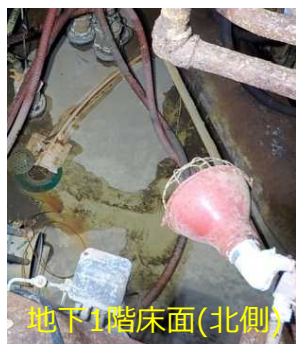
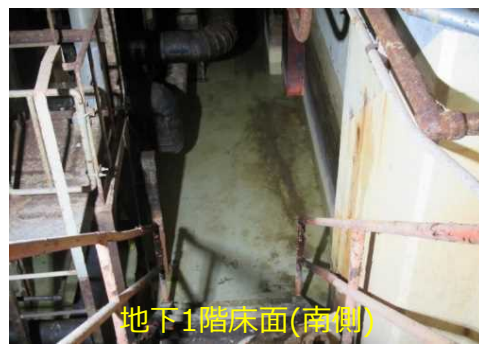
1号機タービン建屋床面露出状況

- 建屋内滞留水の漏えいリスク低減として、建屋内滞留水の量を減らす作業に取り組んでいる。建屋内滞留水の水位と地下水水位との水位差を確保しながら建屋滞留水の水位を低下させ、床面レベルの高い建屋から順次床面を露出させる。
- 床面レベルの高い1号機タービン建屋（T/B）について、循環注水ラインからの切り離しを完了し※（2016年3月）、最下階の床面レベル以下まで水位低下し滞留水を除去（2017年3月）。
- 今後、1号機T/Bの実績を2～4号機T/B他後続建屋での作業に反映することで、早期完了を目指す。（2020年内）

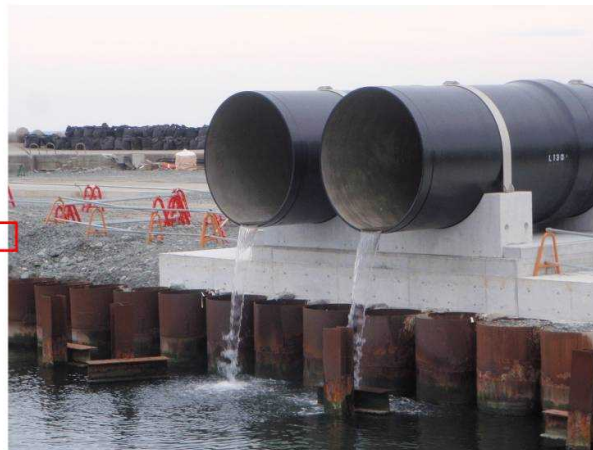
付替後排水路出口

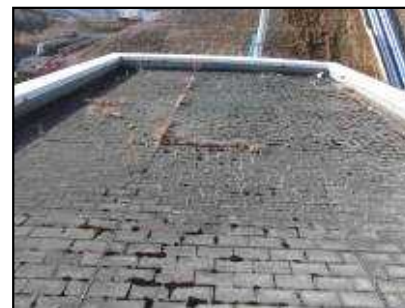
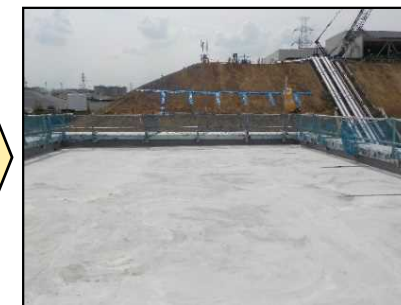
2号機R/B大物搬入口汚染源撤去

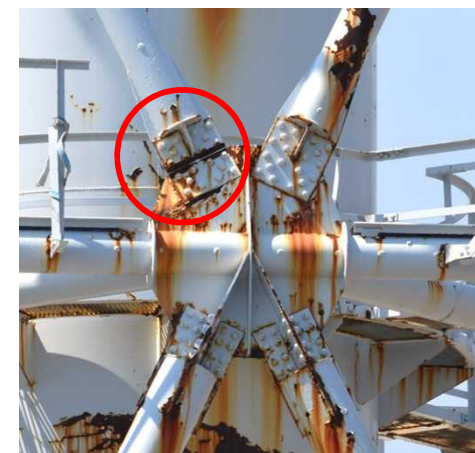
破断箇所（例）
