# 重層的な汚染水対策の今後の取り組み

2018年3月7日

東京電力ホールディングス株式会社

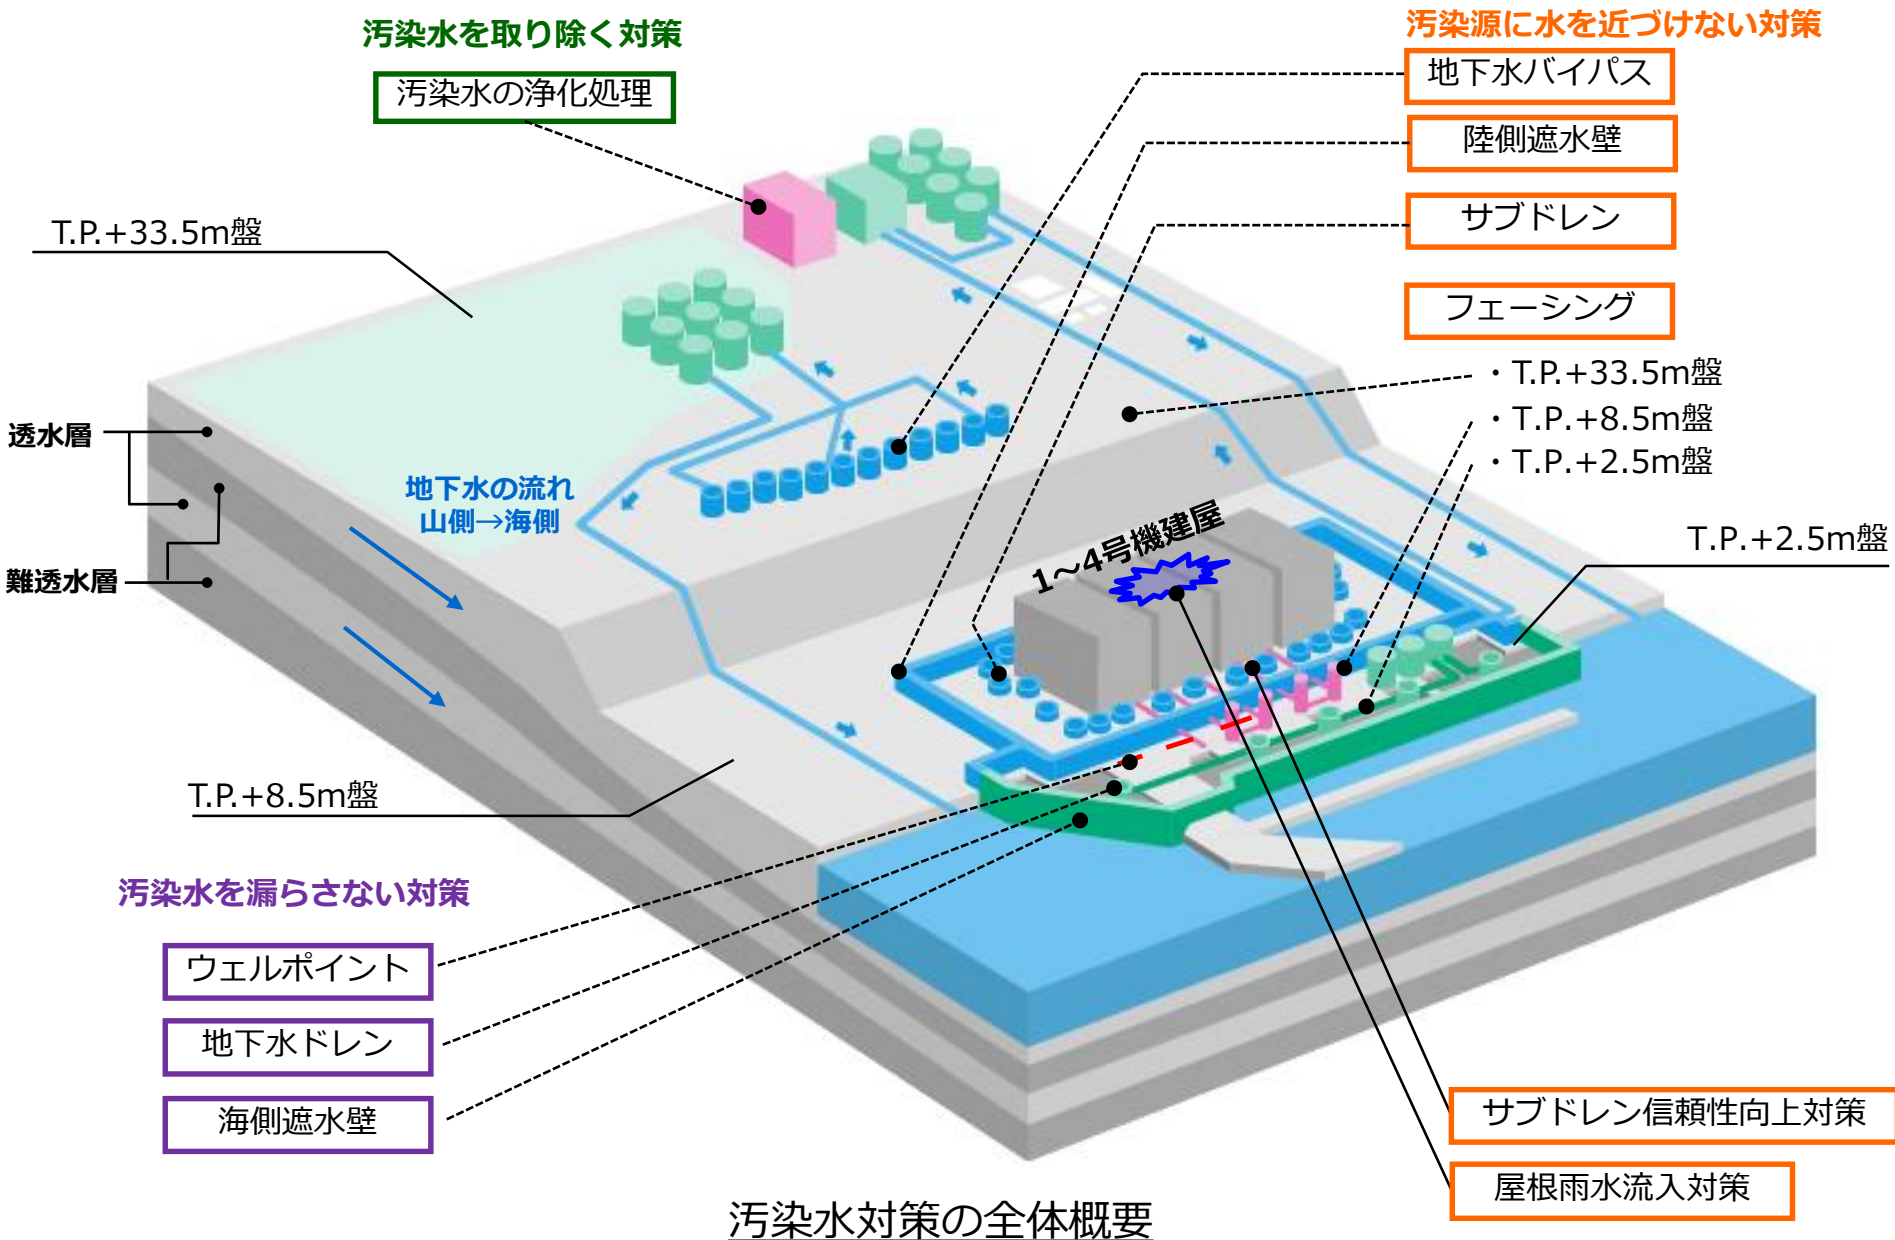
汚染水対策の全体概要

- ◆ 重層的な汚染水対策として、汚染水の浄化处理、地下水バイパスおよびサブドレンの稼働、海側遮水壁の閉合、陸側遮水壁(海側)～T.P.+2.5m盤およびT.P.+33.5m盤のフェーシングやカバー等の雨水浸透防止対策、陸側遮水壁の閉合を実施してきた。(スライド3)
- ◆ サブドレンについては、くみ上げ開始後も信頼性向上対策を進めており、これまでに配管の二重化、一時貯水タンク・集水タンクの増加による系統処理能力の向上(800→1,500m<sup>3</sup>/日)等を実施してきた。(スライド5～6)
- ◆ また、汚染水発生量の低減を目的として、T.P.+2.5m盤から建屋への移送量を削減するために地下水ドレン前処理装置の設置や、配管・ポンプ等の定期的な清掃を実施している。さらに、サブドレンのくみ上げ能力の向上対策として既設ピットの復旧および新設ピットの増強等を進めている。(スライド5～6)
- ◆ 雨水浸透防止対策として、1,2,4号機タービン建屋の屋根防水や陸側遮水壁(海側)の東側～T.P.+2.5m盤までのエリアにフェーシング・カバーの設置を進めている。(スライド8～9)
- ◆ 今後もT.P.+8.5m盤におけるフェーシングの加速や建屋瓦礫撤去後の開口部への屋根掛け等を実施し、2020年度上期までに雨水浸透防止対策を行う予定。(スライド10)
- ◆ また、昨年10月の大雨において、建屋流入量が通常降雨時よりも大幅に増加した(1週毎の日平均流入量120m<sup>3</sup>/日程度→870m<sup>3</sup>/日)。さらに、2018/2/1～19において建屋流入量が増加したが、作業に伴う一時的な影響と推測され、現状は元に戻っている。(スライド13～18)
- ◆ 上記の一時的な建屋流入量の増加については、周辺からの地下水の流入や建屋屋根損傷部からの流入以外の経路を通じた流入の可能性があるため、建屋屋根、フェーシング等の降雨対策にあわせて大雨時の雨水流下経路の調査や排水設備の整備等について検討を実施していく。

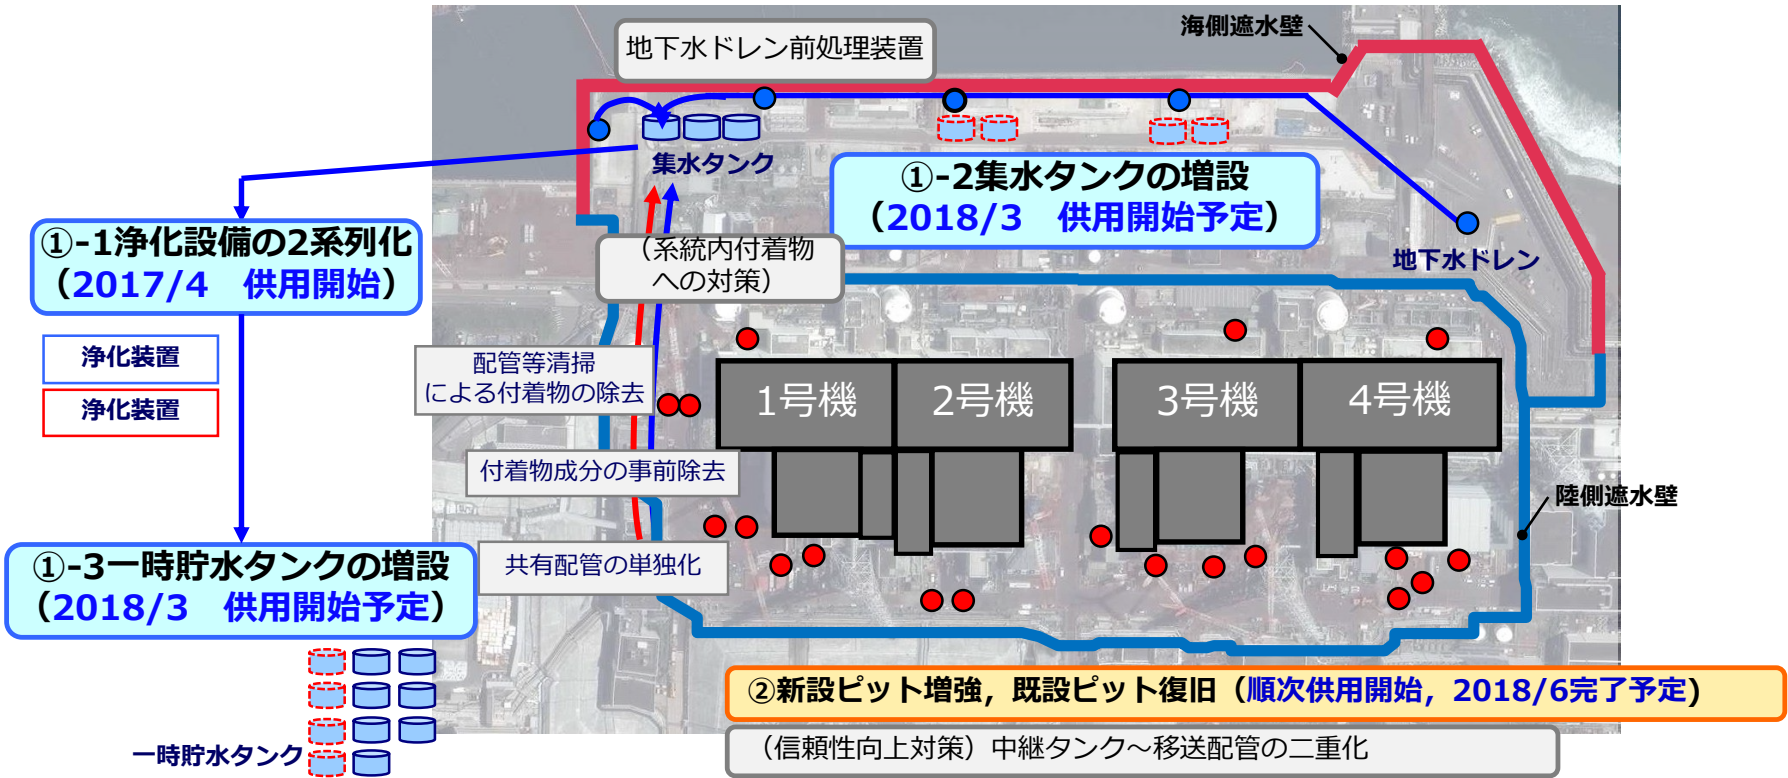
- ①系統処理能力向上対策(   ) 対策実施前800m<sup>3</sup>/日 ⇒ 対策実施後1,500m<sup>3</sup>/日  
(現状 約 900m<sup>3</sup>/日)
- ②くみ上げ能力向上対策(   ) 大雨時の地下水位上昇の緩和・早期解消
- ③上記以外の対策(   ) ピットおよび配管等の清掃による停止頻度の低減

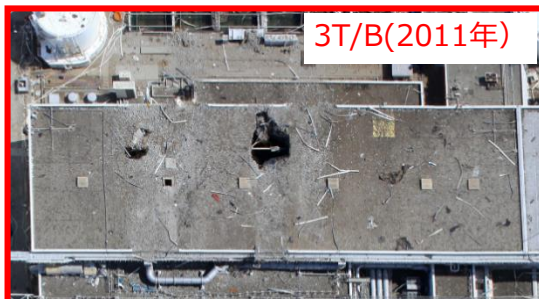
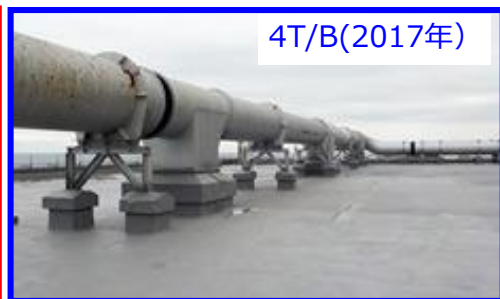
- 雨水流入箇所 (屋根損傷部)
- 汚染源除去対策済箇所
- カバー屋根設置済箇所
- 陸側遮水壁

汚染源除去・新規防水済  
 2017年6月30日  
 雨水排水ルート切替済  
 (放水路⇒8.5m盤地表面)

汚染源除去・新規防水済  
 2017年8月3日  
 雨水排水ルート切替済  
 (放水路⇒8.5m盤地表面)

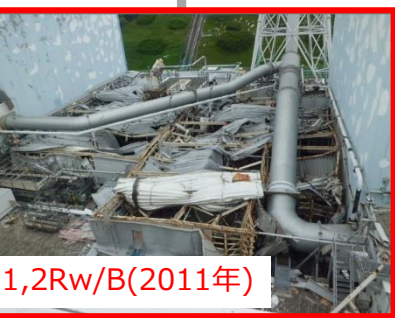
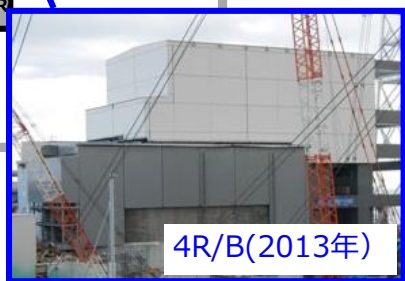
**2020年度上期完了予定**  
 屋根面積: 約2,100m<sup>2</sup>

2013年7月  
 屋根カバー設置済

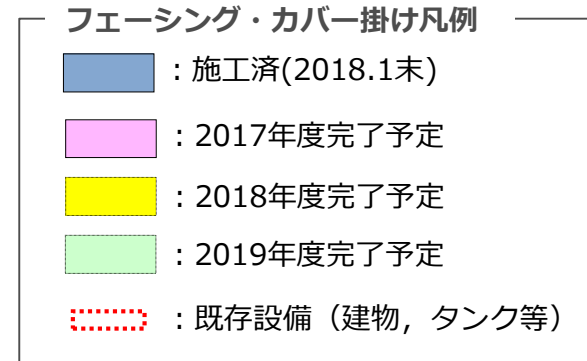
- ① T.P.2.5m盤, 6m盤, 8.5m盤のフェーシング・カバー掛け
- ② T/B屋根の雨水排水ルートの変更
- ③ 目地止水・クラック補修等の保全を適宜実施

フェーシングエリア配置図

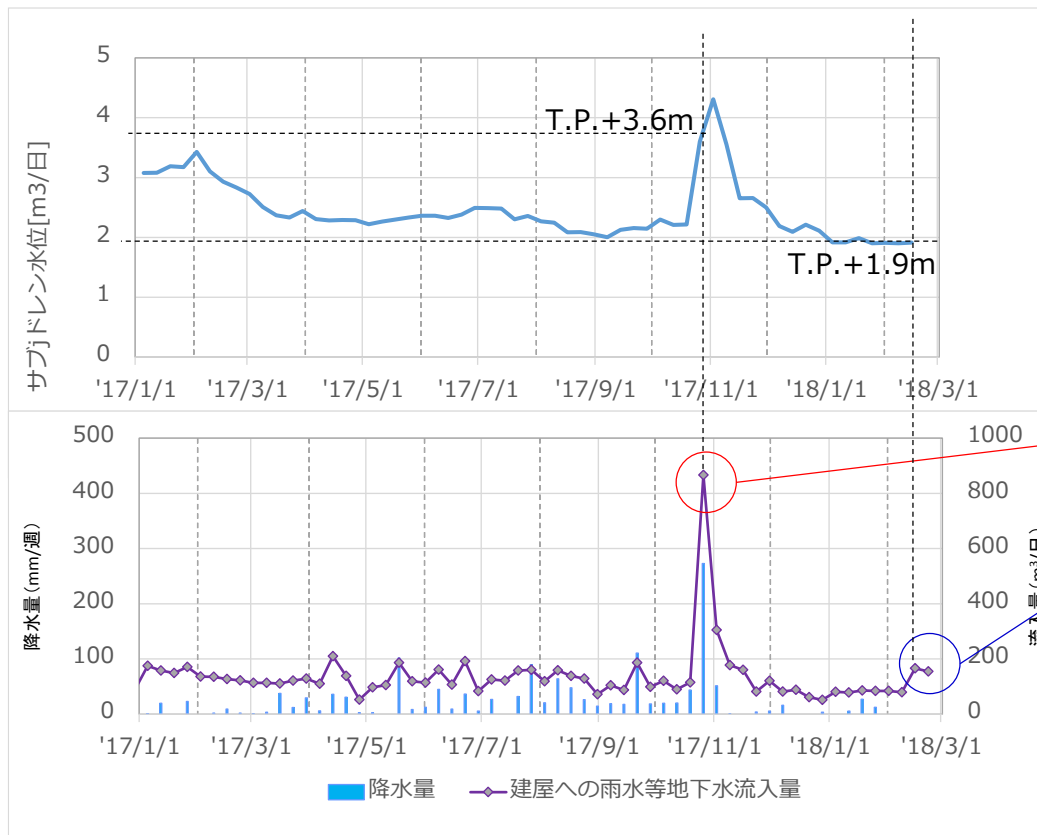
- 陸側遮水壁第三段階凍結開始以降において、以下の期間において一時的に建屋流入量が増加した。
  - (1) 2017年10月における台風21,22号時
  - (2) 2018年2月上旬
- 1～4号機サブドレン水位と建屋への雨水等地下水流入量の関係から、(1) (2) とともに地下水位に対する流入量は、それまでの相関から大きく乖離しているため、要因について以降で考察する。

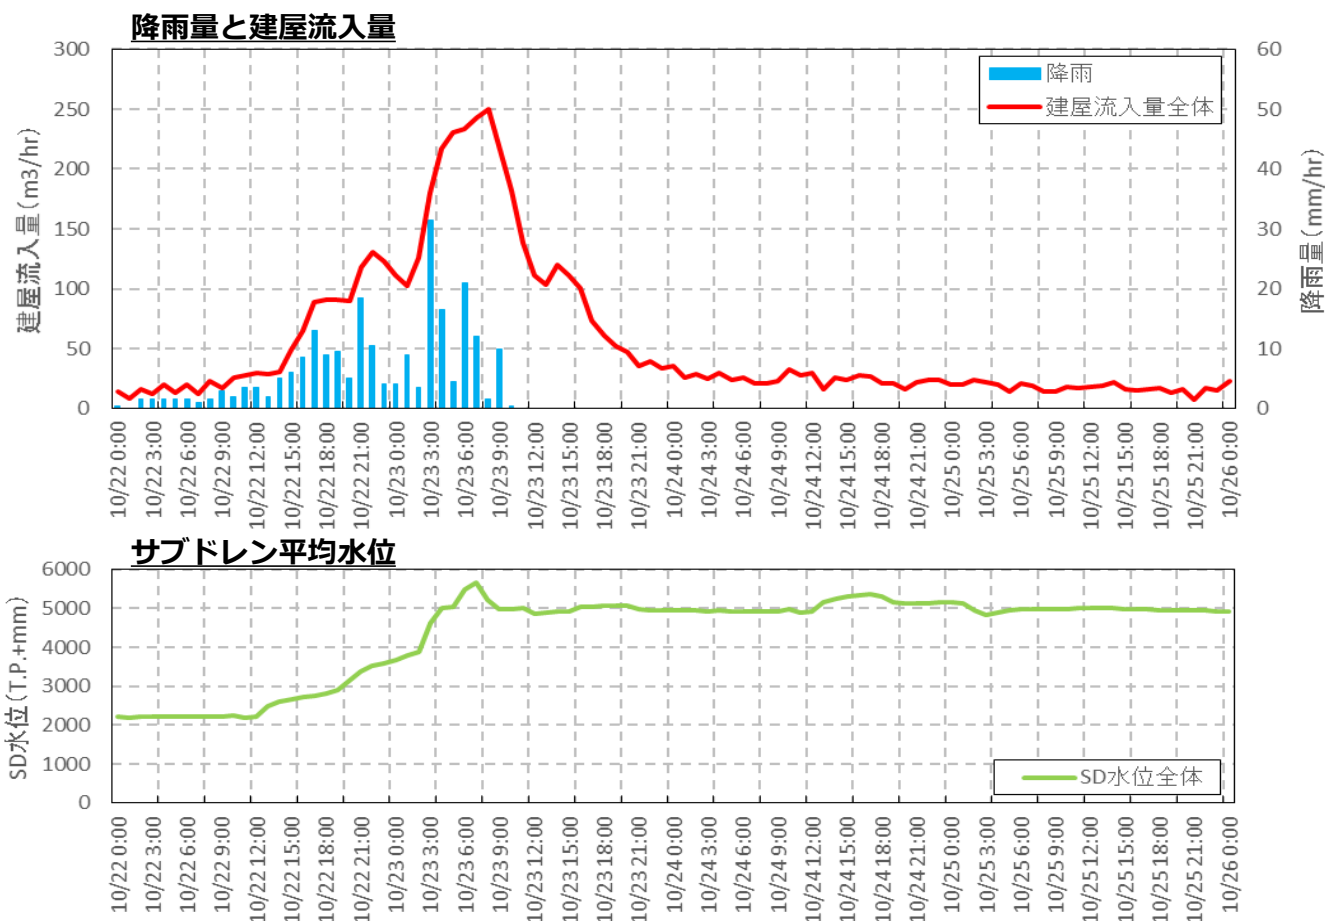
➤ 2017年10月の台風時には、建屋流入量が通常降雨時よりも大幅に増加した（1週毎の日平均流入量870m<sup>3</sup>/日）ことから、以下、その原因について分析する。

- 降雨の増加に伴い建屋流入量が急増したが、降雨のピークと建屋流入のピークには時間差があり、降雨が止んだ後も半日程度は建屋流入が継続した。
  - 降雨後もサブドレン平均水位が高止まりしているにもかかわらず、建屋流入量は減少している。
- ⇒ 一時的な建屋流入量の急増は、建屋周辺からの地下水の流入ではない可能性が高い。

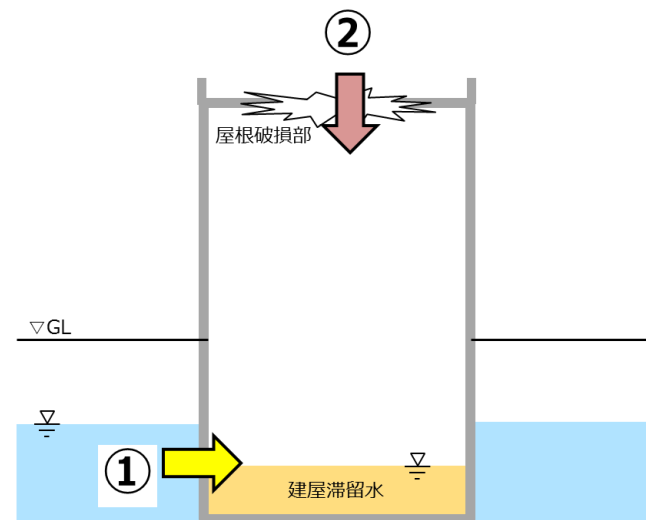
- 地下水流入量（右図中①）を通常時のサブドレン平均水位と建屋流入量との相関関係，また，雨水流入量（右図中②）を屋根損傷面積から試算した。
- 地下水流入量+雨水流入量は，降雨の序盤（10/22/18:00頃）までは実際の流入量と概ね一致しているが，その後徐々に乖離が大きくなっている。
  - ⇒ 大雨時の一時的な建屋流入量の増加は，周辺からの地下水の流入（右図中①）および建屋屋根損傷部からの流入（右図中②）だけでは説明できず，その他の経路を通じた流入の可能性もある。

①建屋周辺からの地下水の流入

②建屋屋根損傷部からの雨水流入

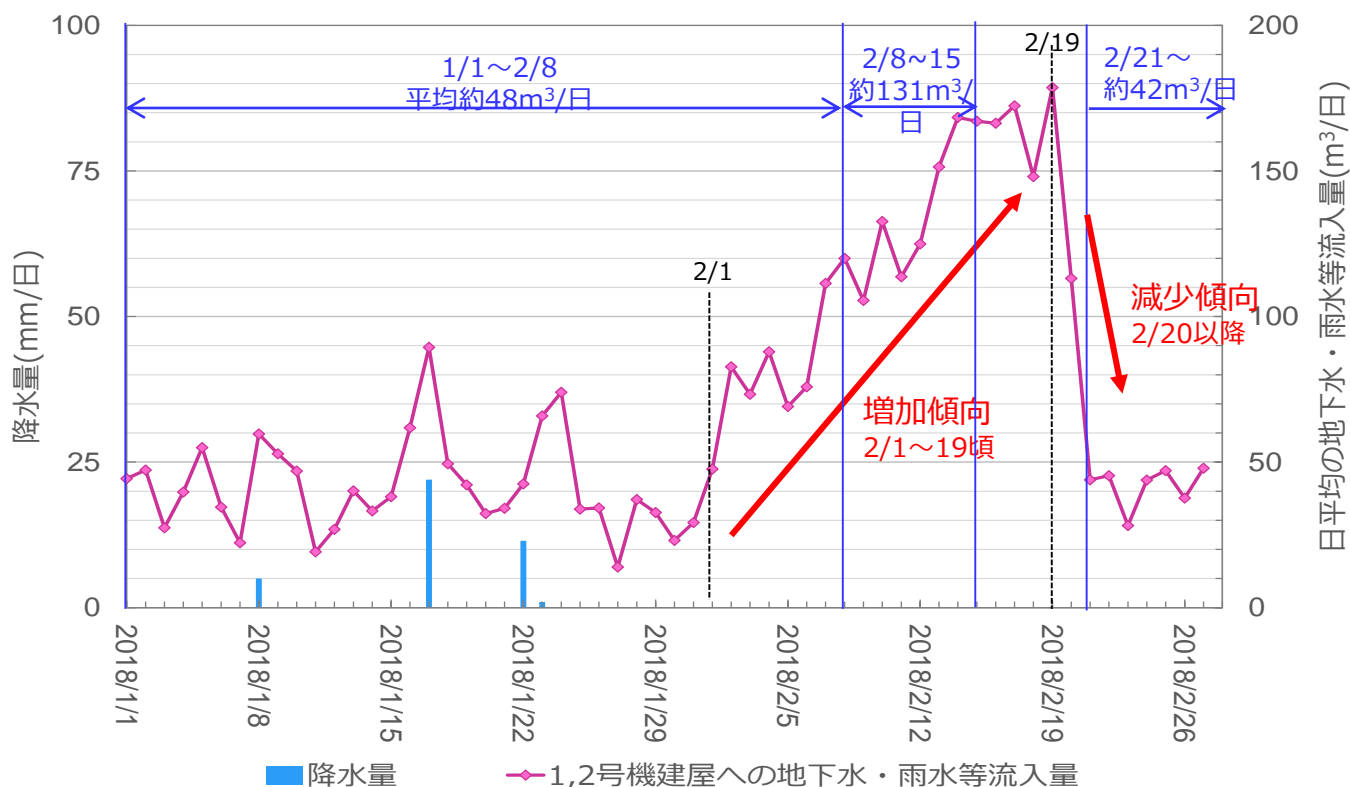
- 1・2号機建屋の地下水・雨水等流入量を詳細に評価したグラフを以下に示す。
  - 1月1日～2月8日の期間：平均約48m<sup>3</sup>/日に対し、2月8日～15日の期間は約131m<sup>3</sup>/日と増加。
  - 2月1日以降は降雨がないものの、増加傾向は2月19日頃まで継続している。
  - 2月20日からは減少傾向となり、2月21日以降は平均約42m<sup>3</sup>/日で推移し、1月時点と同程度に戻っていることを確認。
- 流入量増加要因を調べるため、1月末から2月にかけての作業内容の変化、配管破断等がおこると建屋流入量に影響する設備の健全性、増加の水源となりうる貯水タンクの状況等について確認したところ、K排水路の補修作業との関連性が認められた。
