# 陸側遮水壁の現況について 【参考資料】

2018年3月7日

東京電力ホールディングス株式会社

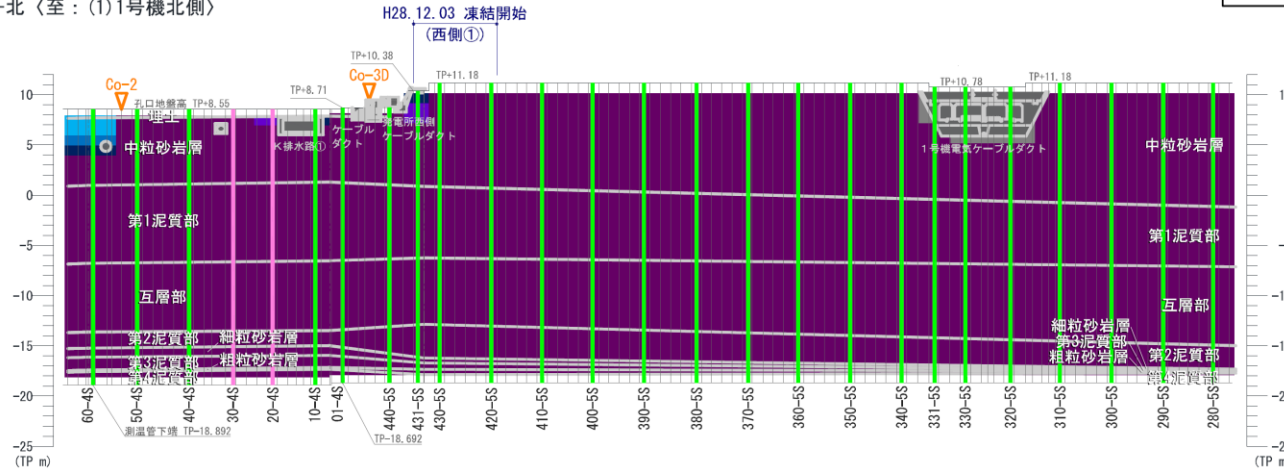
# 地中温度分布図 (1・2号機西側)

(2) 1, 2号機山側 (西側から望む)

(温度は3/5 7:00時点のデータ)

- 凡例
- : 測温管 (凍土ライン外側)
  - : 測温管 (凍土ライン内側)
  - : 測温管 (複列部斜め)
  - : 複列部凍結管
  - ▽ : RW (リチャージウェル)
  - ▽ : Ci (中粒砂岩層・内側)
  - ▽ : Co (中粒砂岩層・外側)
  - ▽ : 凍土折れ点

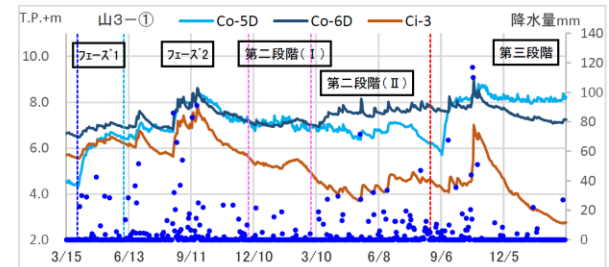
# 地下水位・水頭状況 (中粒砂岩層② 山側)

## 陸側遮水壁運用における監視項目(山側 中粒砂岩層水位)

### 3. 陸側遮水壁(海側周辺地下水位とサブドレン稼働状況)

### 4. 陸側遮水壁内外水位

・地下水位は3/5 7:00時点のデータ

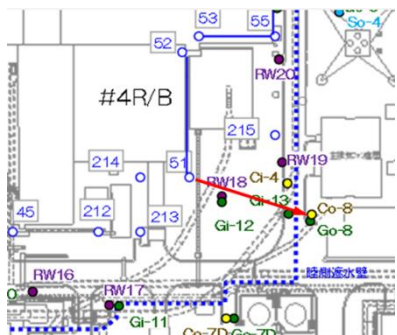
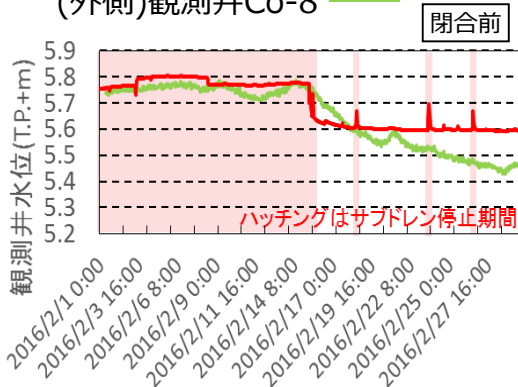
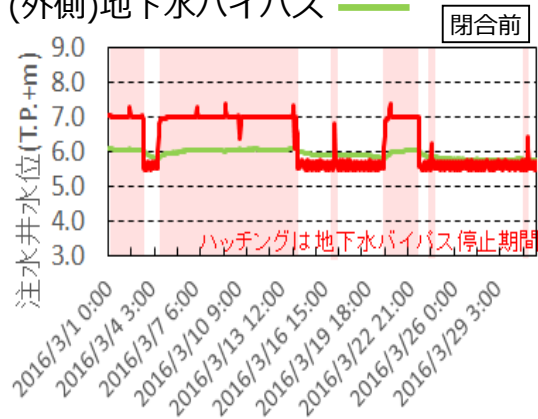
# 地下水位変動の伝播特性の確認 (閉合前に伝播が確認された箇所)

(内側)サブドレンNo.51

(外側)観測井Co-8

閉合前

観測井水位(T.P.+m)

閉合後

サブドレン水位(T.P.+m)

(内側)注水井RW4

(外側)地下水バイパス

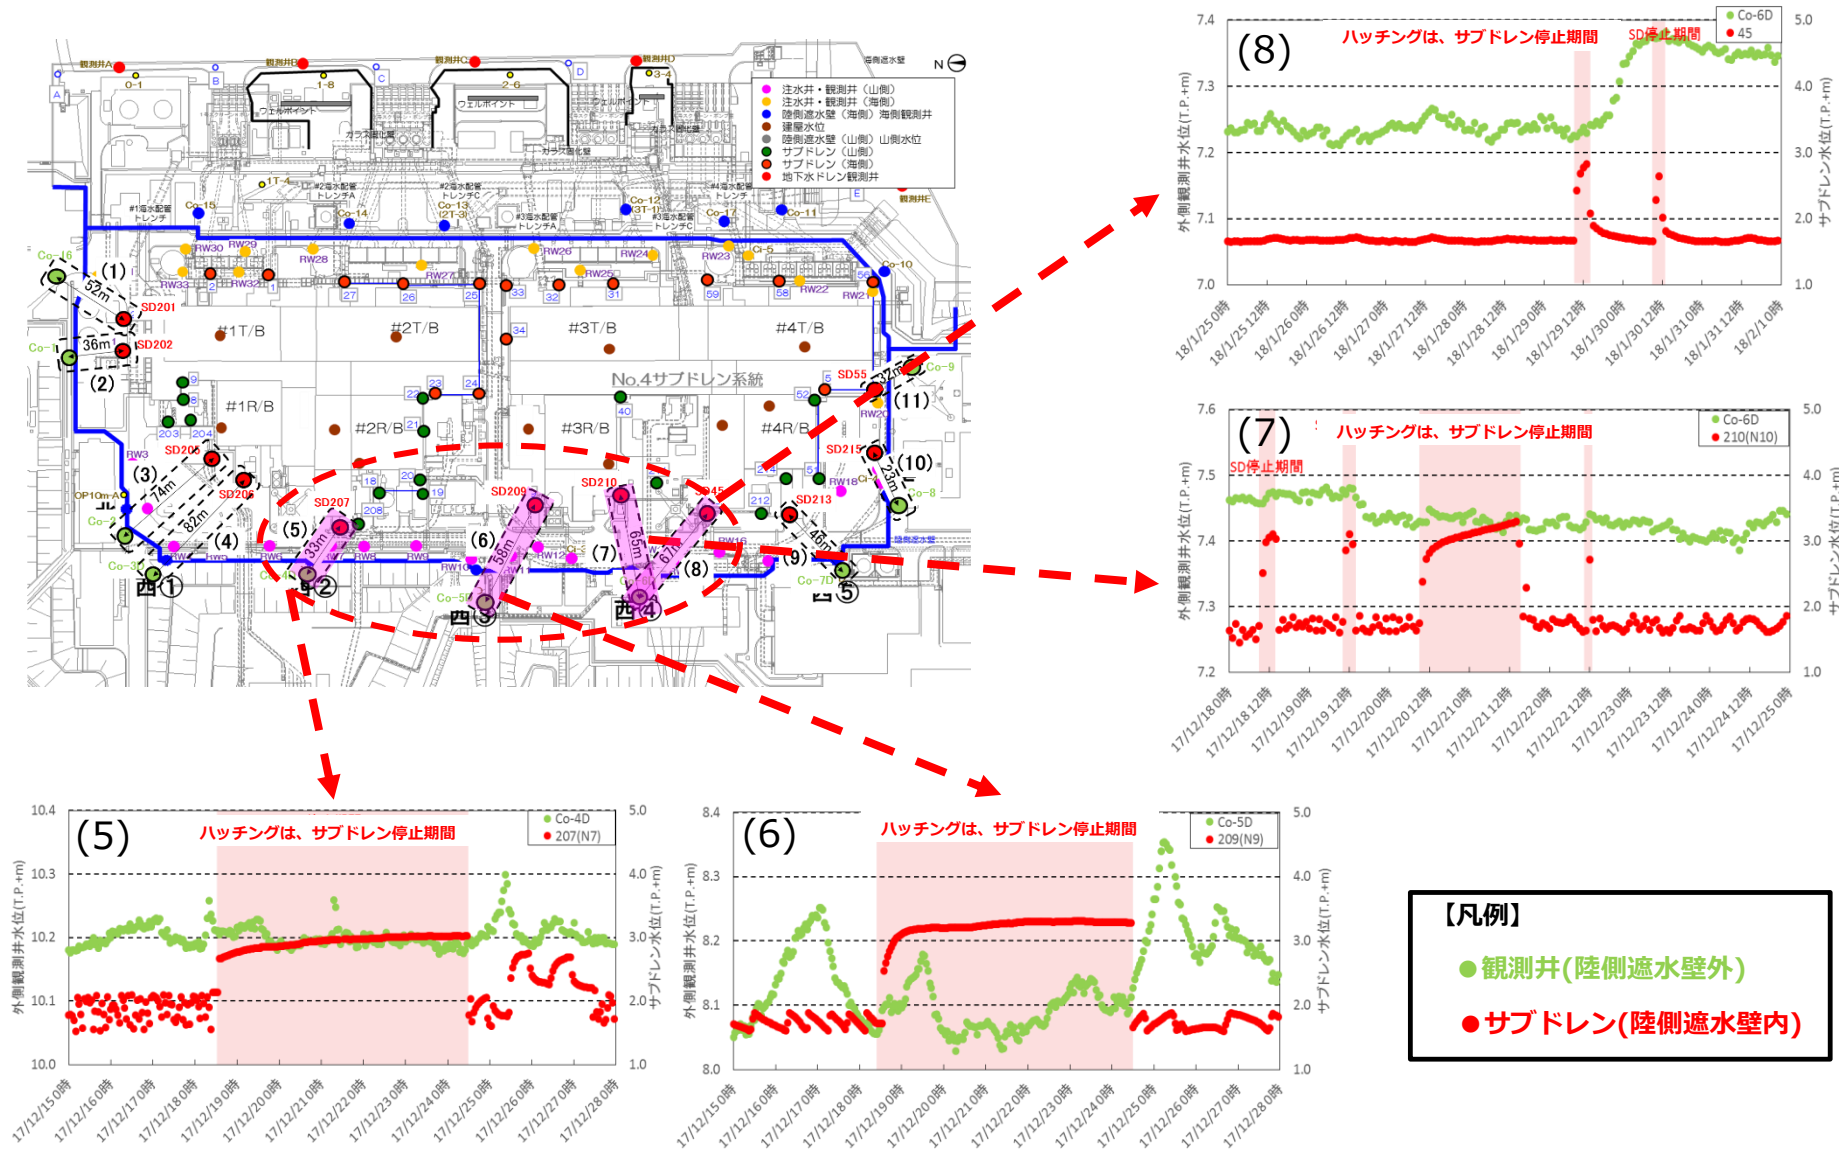
# 陸側遮水壁内外における地下水位変動の伝搬特性

## ● サブドレンと陸側遮水壁(山側)外側の観測井の地下水位観測結果の比較 (2)

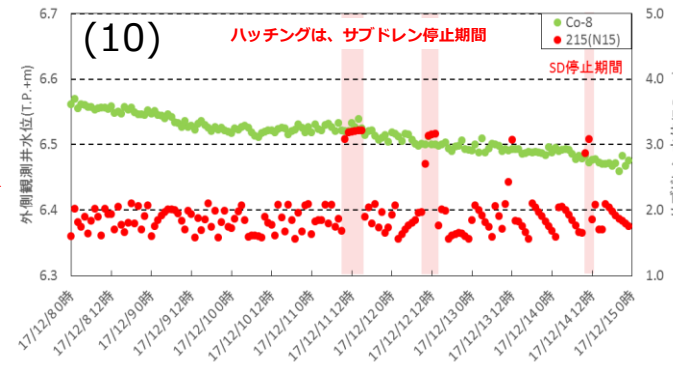
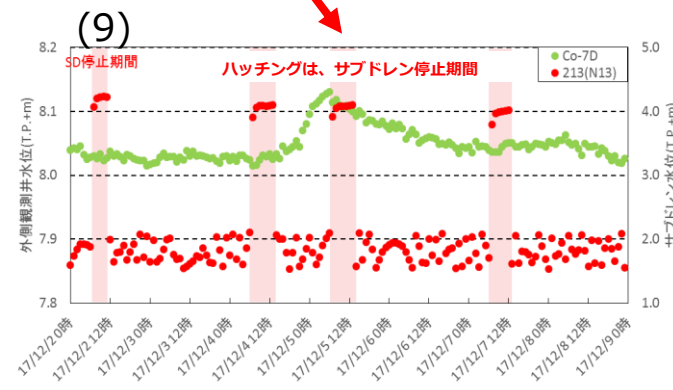
# 陸側遮水壁内外における地下水位変動の伝搬特性

## ● サブドレンと陸側遮水壁(山側)外側の観測井の地下水位観測結果の比較 (3)

- 観測井(陸側遮水壁外)
- サブドレン(陸側遮水壁内)

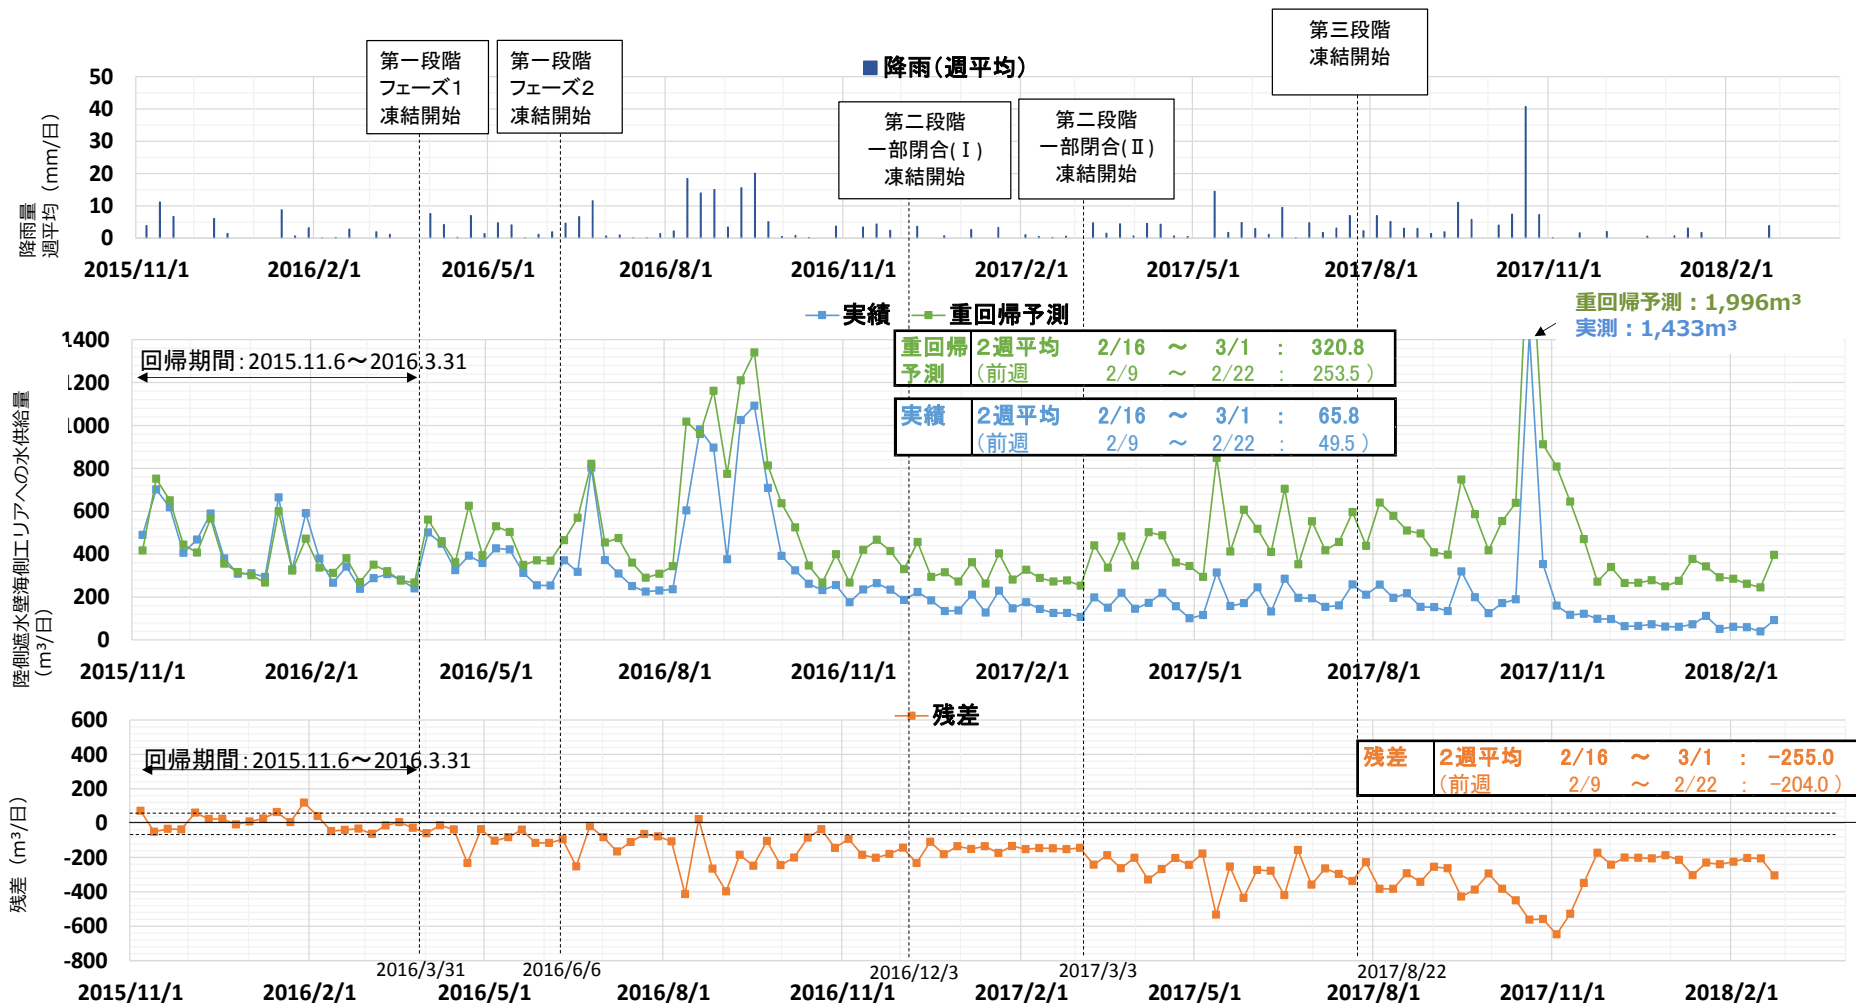
# 陸側遮水壁海側エリアへの水の供給量 (C+(1)) の重回帰分析による評価

- 陸側遮水壁海側エリアへの水供給量※を目的変数、降雨の影響が大きいと思われる15日前までの週間平均降雨量を説明変数として、陸側遮水壁（海側）の凍結開始以前のデータに基づく重回帰分析を行い、実測値と予測値の比較を行った。（※：地下水等移動量C+降雨涵養量(1)（水収支計算上の支出量である(2),(3),(4),(5)の合算により算定））
- 「陸側遮水壁海側エリアへの水供給量 (C+(1))」について、陸側遮水壁（海側）の凍結開始前の水供給量をもとに重回帰分析による予測値と実績値を比較すると、陸側遮水壁海側エリアへの水供給量が260m<sup>3</sup>/日程度減少している。
