# 福島第一原子力発電所の汚染水処理対策の状況

2019年5月14日

東京電力ホールディングス株式会社

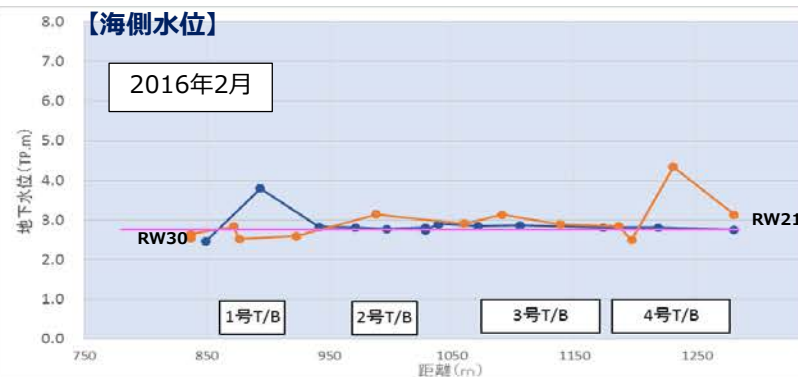
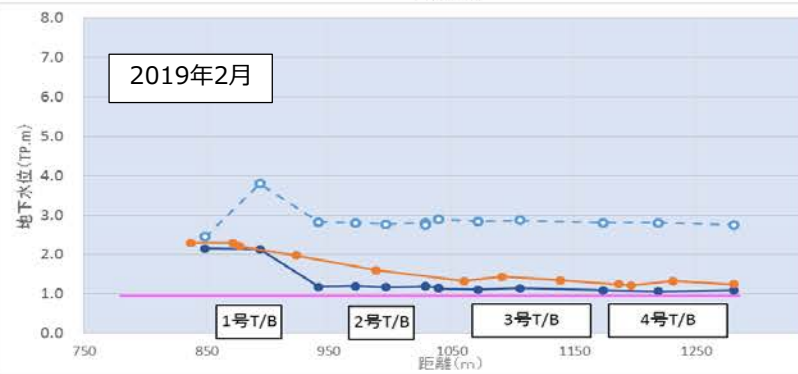
# 陸側遮水壁内の地下水位の変化【中粒砂岩層（地下水位とサブドレン水位の比較）】

- 1/2号排気筒周辺を除き、陸側遮水壁設置前（2016年2月）と比べ、2019年2月には、SD水位はほぼ設定水位に制御できている。また、陸側遮水壁周辺の地下水位（観測井、注水井）とサブドレンの設定水位との差も低減している。
- 陸側遮水壁内の地下水位が全体的に低下し、SD設定水位との相対的な水位差が低減したことから、SD設定水位が低下する中、SDのくみ上げ量は半減している。
- 陸側遮水壁の遮水効果により、SDによる地下水位の制御性が向上している。
