# 1号機タービン建屋滞留水処理について

2015年11月17日

東京電力（株）

福島第一廃炉推進カンパニー

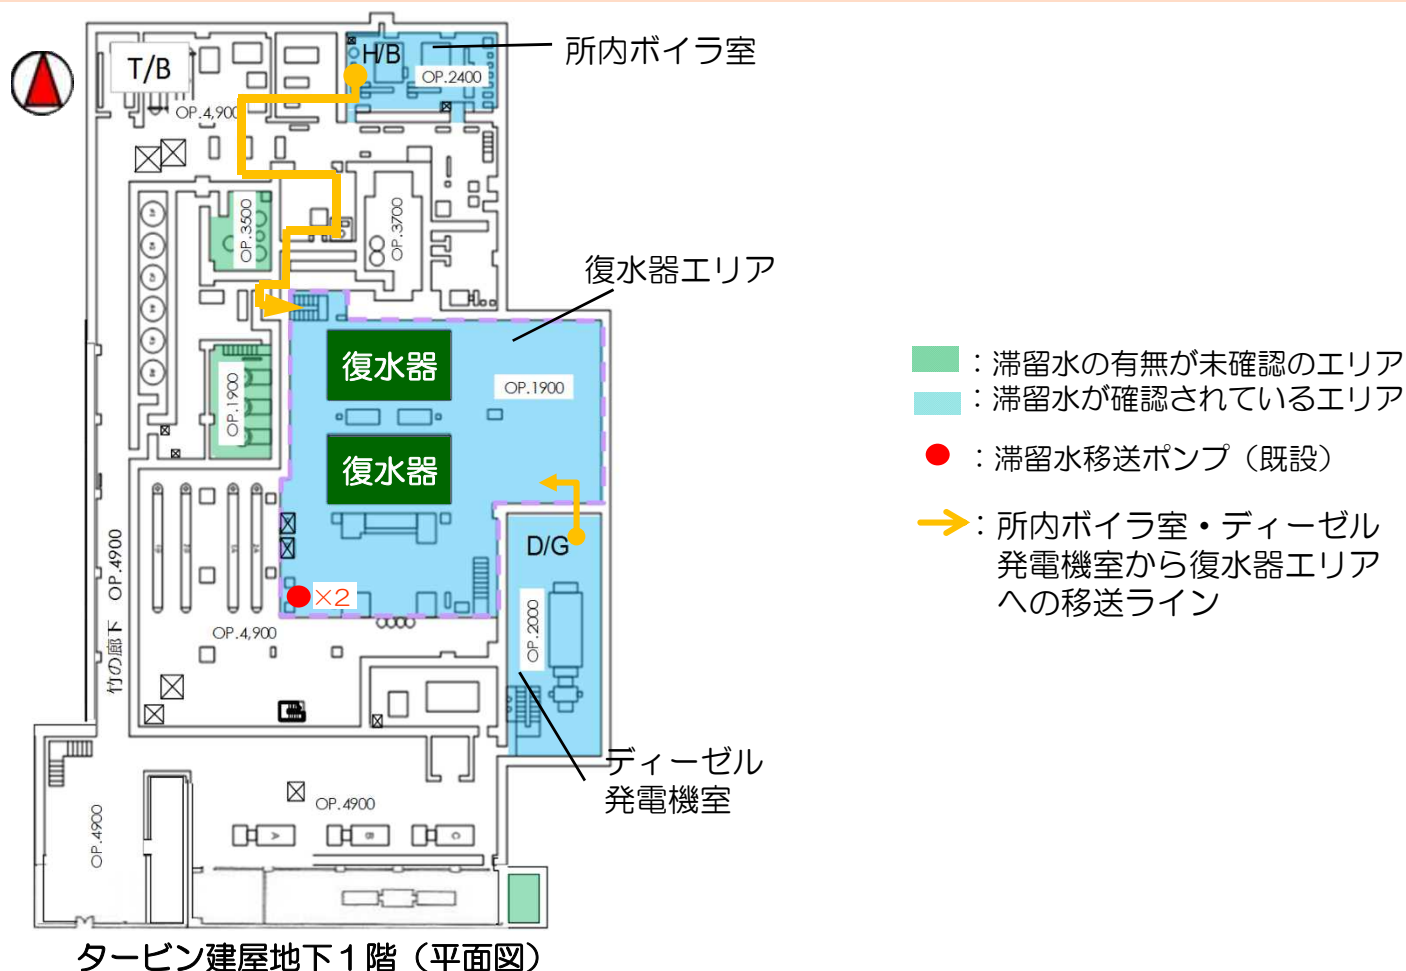
- 現状、復水器エリア、所内ボイラ室【H/B】、ディーゼル発電機室【D/G】に滞留水を確認
- 復水器エリアについては、雨水・地下水の流入による水位上昇に応じ、滞留水を移送
- 所内ボイラ室、ディーゼル発電機室は、復水器エリアと連通性がなく、エリア面積も比較的小規模であることから、復水器エリアに先行して滞留水移送を実施中

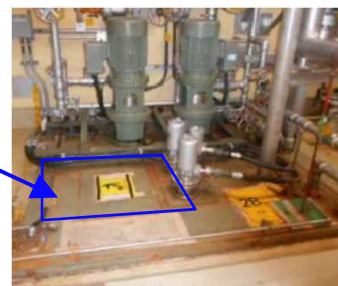
点検口

床ドレンサンプ  
〔 5号機RCIC室床ドレンサンプ  
の写真を参考として掲載 〕

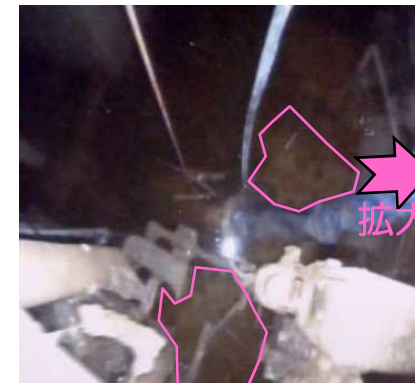
H／B室  
油回収前

- 所内ボイラ（H／B）室の油分回収作業を2015.10.19～11.11にて実施し、**表面の油膜が除去**されたことを目視にて確認し、油分回収ができたと判断。
- 今後、ディーゼル発電機（D／G）室の油分回収を実施予定。

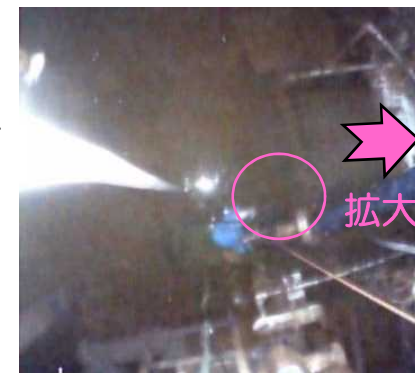
H／B室  
油回収後※

※ 油膜がなくなり、ケーブル等が透けて見えることを確認

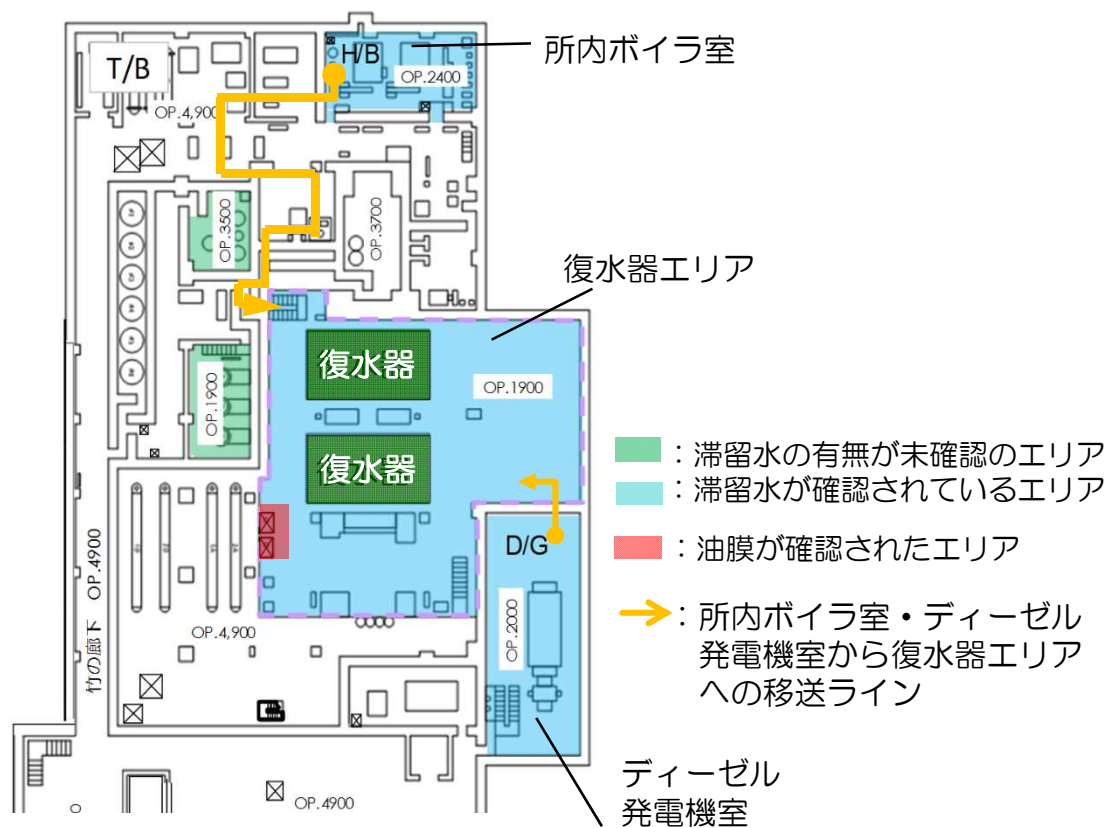
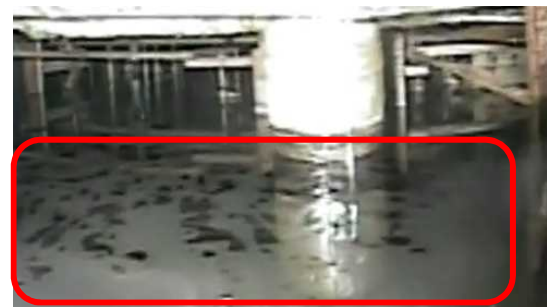
- 現場調査において復水器エリアのごく一部に油膜を確認
- 確認された油膜は、現在、滞留水表面中に油分が確認され、復水器エリアに滞留水を移送しているH/B室もしくはD/G室からの滞留水移送に際して、一部の油分が滞留水とともに移送されたものと推定
- 今後、H/B室内で実施した油分回収状況等を踏まえて、回収方法を検討

油膜

復水器エリアの滞留水表面状況

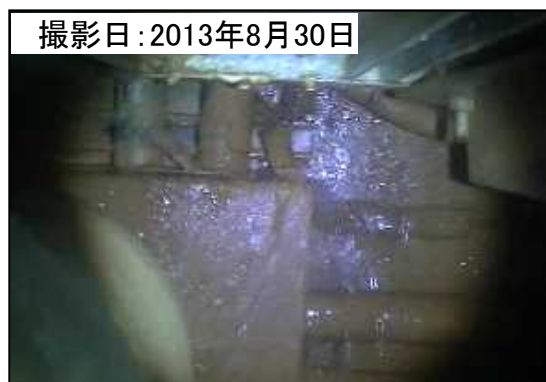
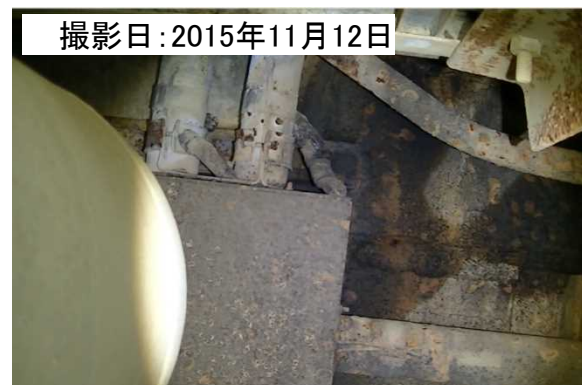
- 1号機タービン建屋1階からビデオカメラを地下1階に挿入し、流入状況を確認した。
- 2013年8月30日の調査では地下水が流入して落水する様子が確認されたが、2015年11月12日（サブドレン稼働後）の調査では地下水の流入が確認されなかった。

流入箇所下部の写真

- サブドレンによる地下水位低下に伴い、1号機コントロールダクトからの流入停止が確認された。今後、当該ダクトからの再流入対策を実施予定。
- サブドレン、陸側遮水壁による今後の更なる地下水位低下状況を踏まえた流入量評価を行い、追加流入対策等の要否を判断する。
- 滞留水発生量抑制の観点から、高線量やアクセス性の課題は多いものの雨漏れ対策及び追加地下水流入抑制対策についても引き続き検討していく。
