1号機タービン建屋滞留水処理について

2016年 5月 10日

東京電力ホールディングス株式会社

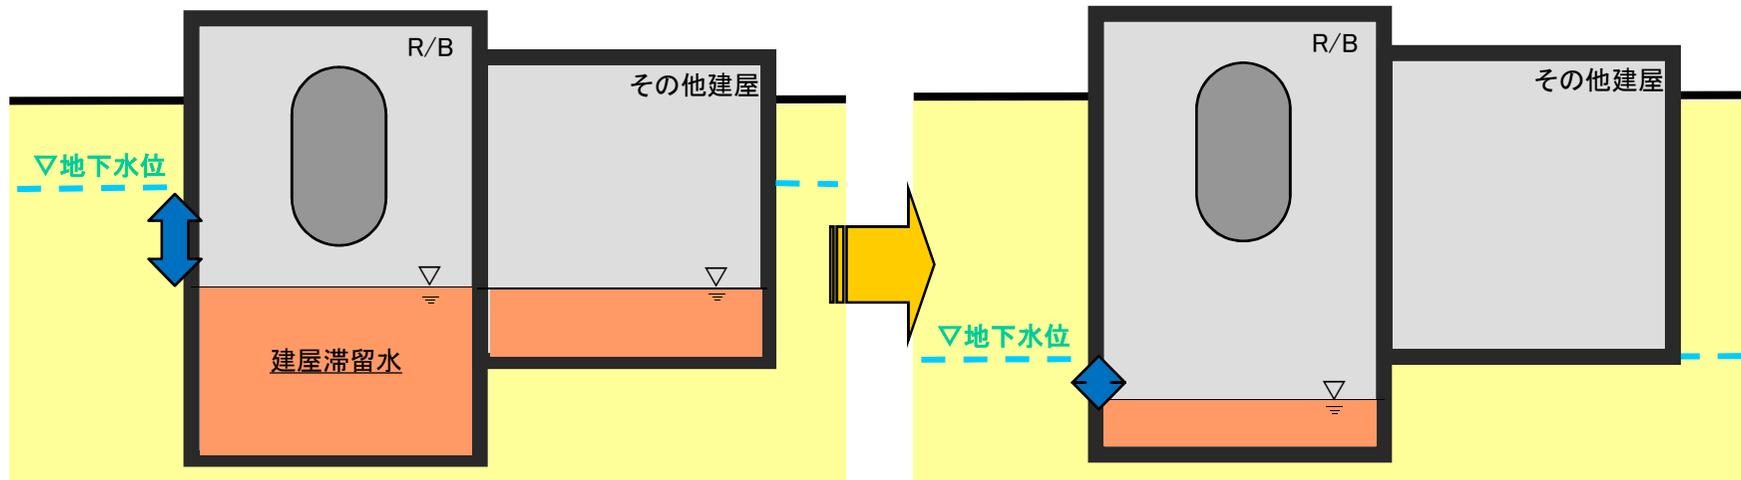
- サブドレン稼働及び今後の陸側遮水壁の構築により、地下水位が低下

- 地下水位と建屋水位の水位差を確保しつつ、建屋水位を低下させるため、建屋滞留水処理を実施

建屋滞留水処理イメージ

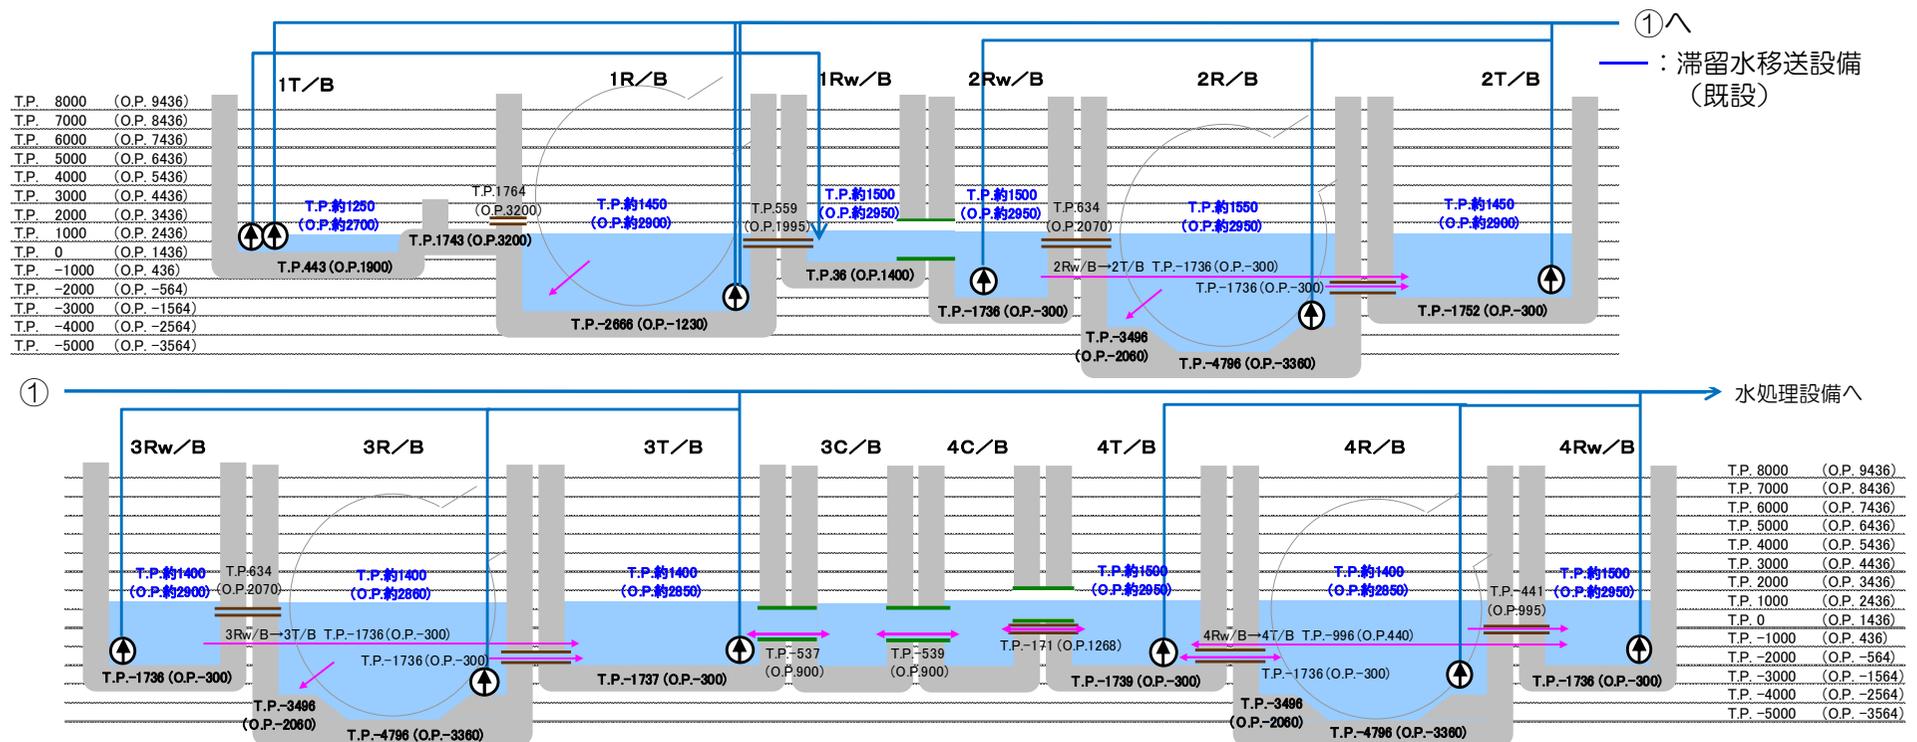
- 陸側遮水壁内の地下水位は基本的に一定レベルで制御するため、**建屋最下階の床面レベルの高い建屋から滞留水処理を行う。**

1号機タービン建屋【T/B】(T.P.443(O.P.1900))

⇒1号機廃棄物処理建屋【Rw/B】(T.P.-36(O.P.1400))

⇒2～4号機T/B、Rw/B(約T.P.-1700(O.P.-300))

< 1～4号機の建屋床面レベル，建屋貫通部及び滞留水の水位 (2016.3.16現在) >

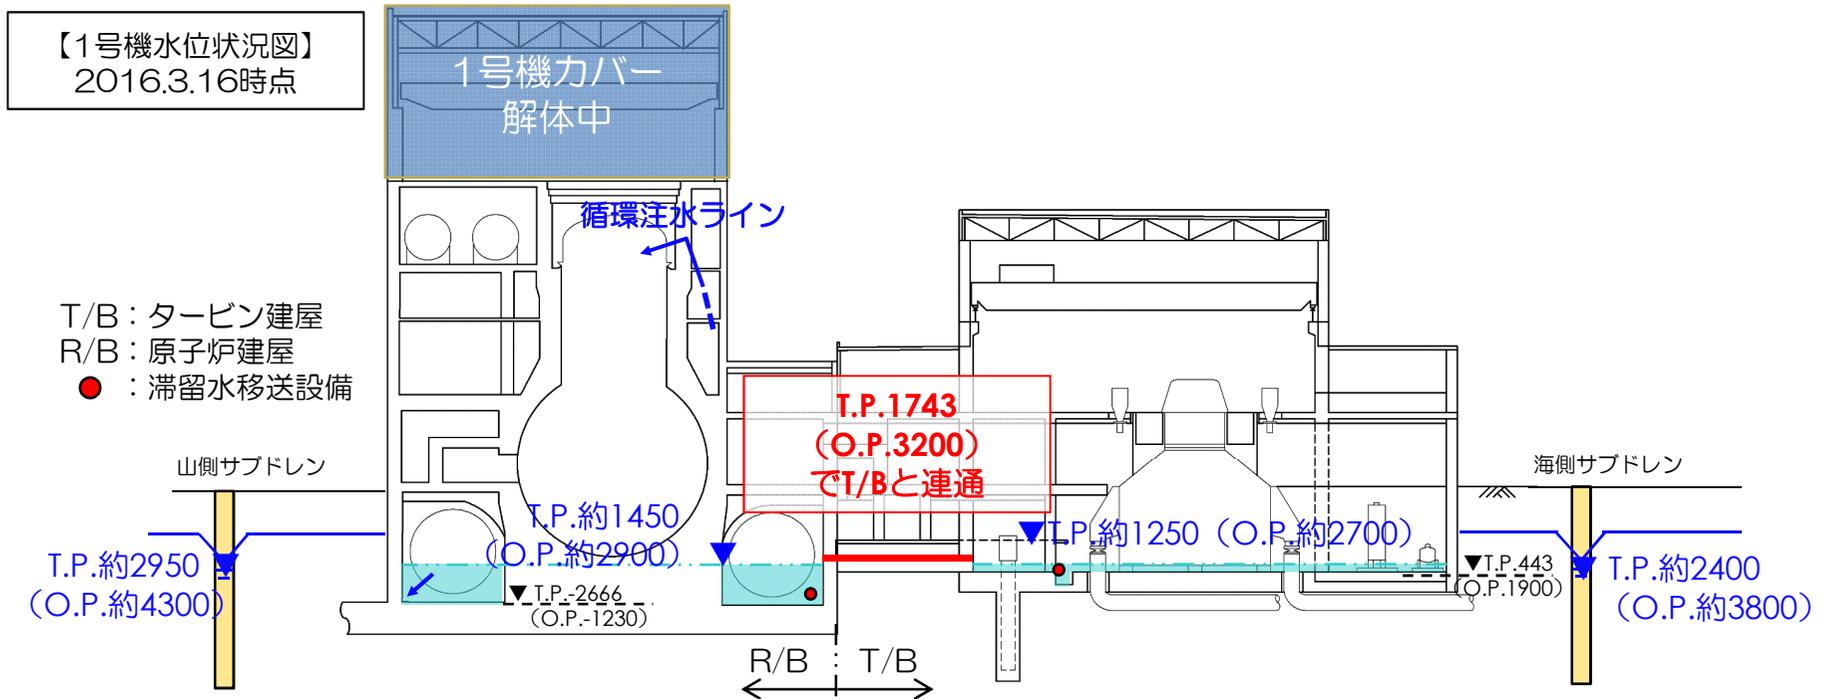
- 1号機タービン建屋（T/B）内の滞留水水位はT.P.1250（O.P.2700）程度まで低下させており、1号機原子炉建屋（R/B）内の滞留水水位は、滞留水移送装置により段階的に水位を低下させている。
- 循環注水を行っている1号機R/B水位を、隣接する1号機T/Bとの連通箇所であるレベルT.P.1743（O.P.3200）以下まで低下（2016.3.7～）させ、水位が安定的に維持されていることを確認した。
- これにより、循環注水に伴い発生するR/Bの滞留水が、T/Bに流入しない状況となり、滞留水処理の完了に向けた取組の一つである「T/Bの循環注水ラインからの切り離し」を1号機にて達成したものと判断（2016.3.16）した。

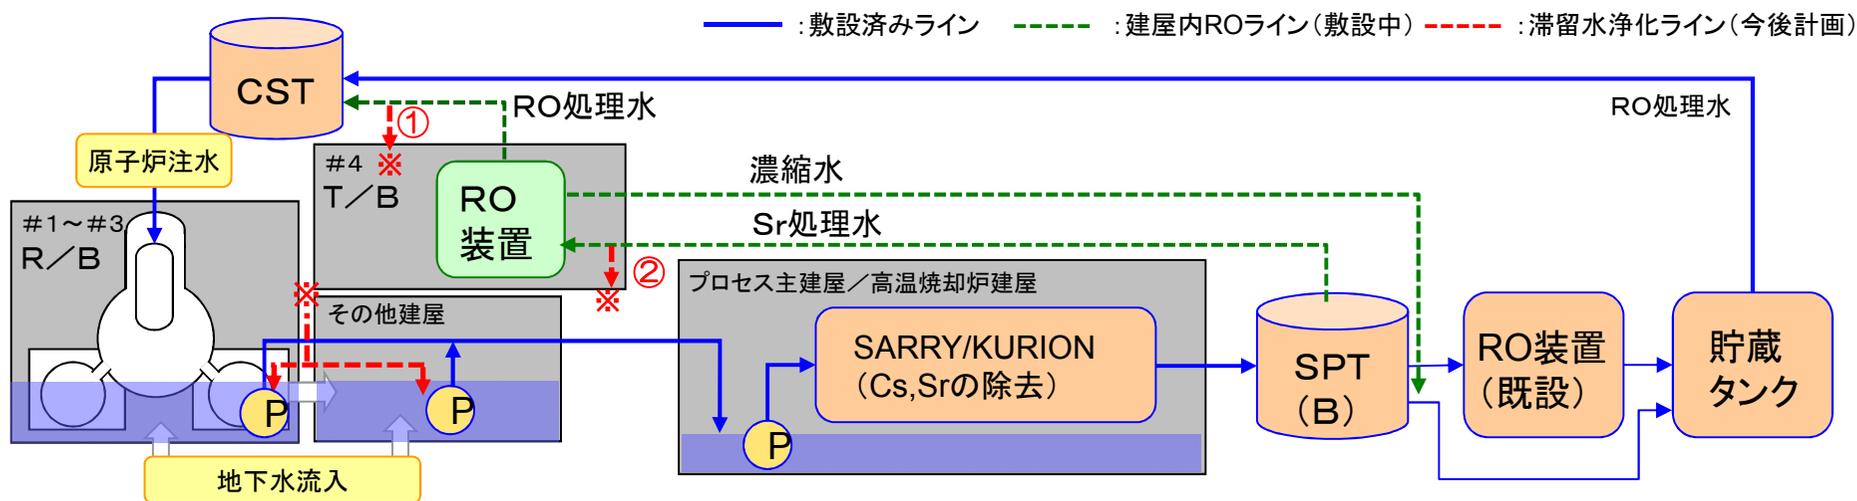
- 建屋滞留水の浄化については以下の方針で検討中。
 - セシウム吸着装置（KURION） / 第二セシウム吸着装置（SARRY）の余剰能力の活用を基本とし、現場施工性の観点から、建屋内逆浸透膜（RO）装置の配管を流用・改造した形で浄化設備の基本設計を検討。
 - 建屋内RO設備からの分岐ラインとしては、現場成立性等を考慮し、以下を検討中。
 - ① 建屋内RO装置処理水側
 - ② 建屋内RO装置入口水側

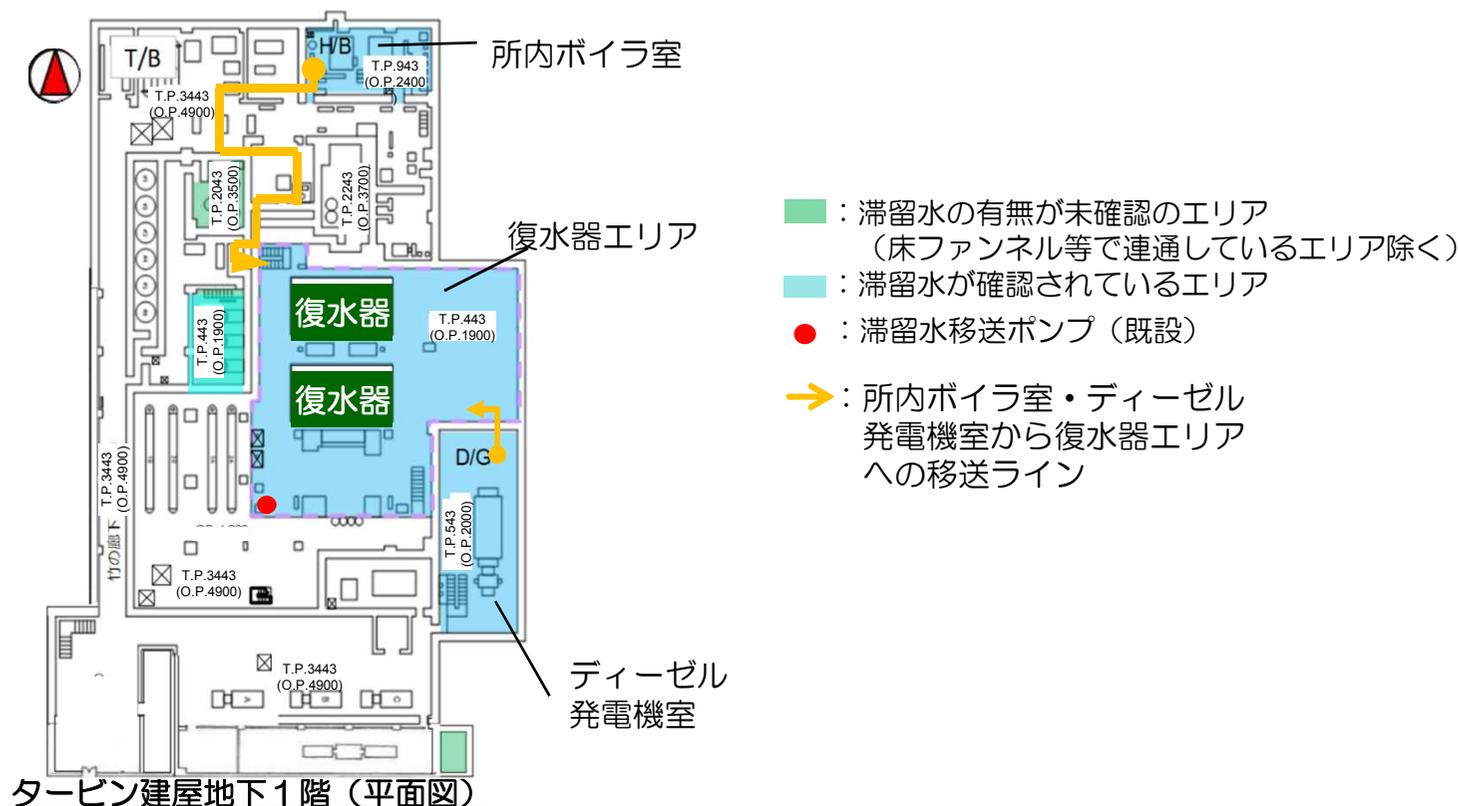
- 1号機タービン建屋滞留水の状況は以下の通り。
 - 復水器エリア、所内ボイラ室及びディーゼル発電機室にて、滞留水が確認されており、滞留水の有無が確認されていないエリアについては、順次確認していく
 - 所内ボイラ室及びディーゼル発電機室については、滞留水表面に油分が確認されており、所内ボイラ室は油回収を実施した後床面付近まで滞留水移送を実施し、ディーゼル発電機室は油回収作業を実施中
 - 復水器エリアについては、雨水・地下水の流入による水位上昇に応じ、滞留水を移送

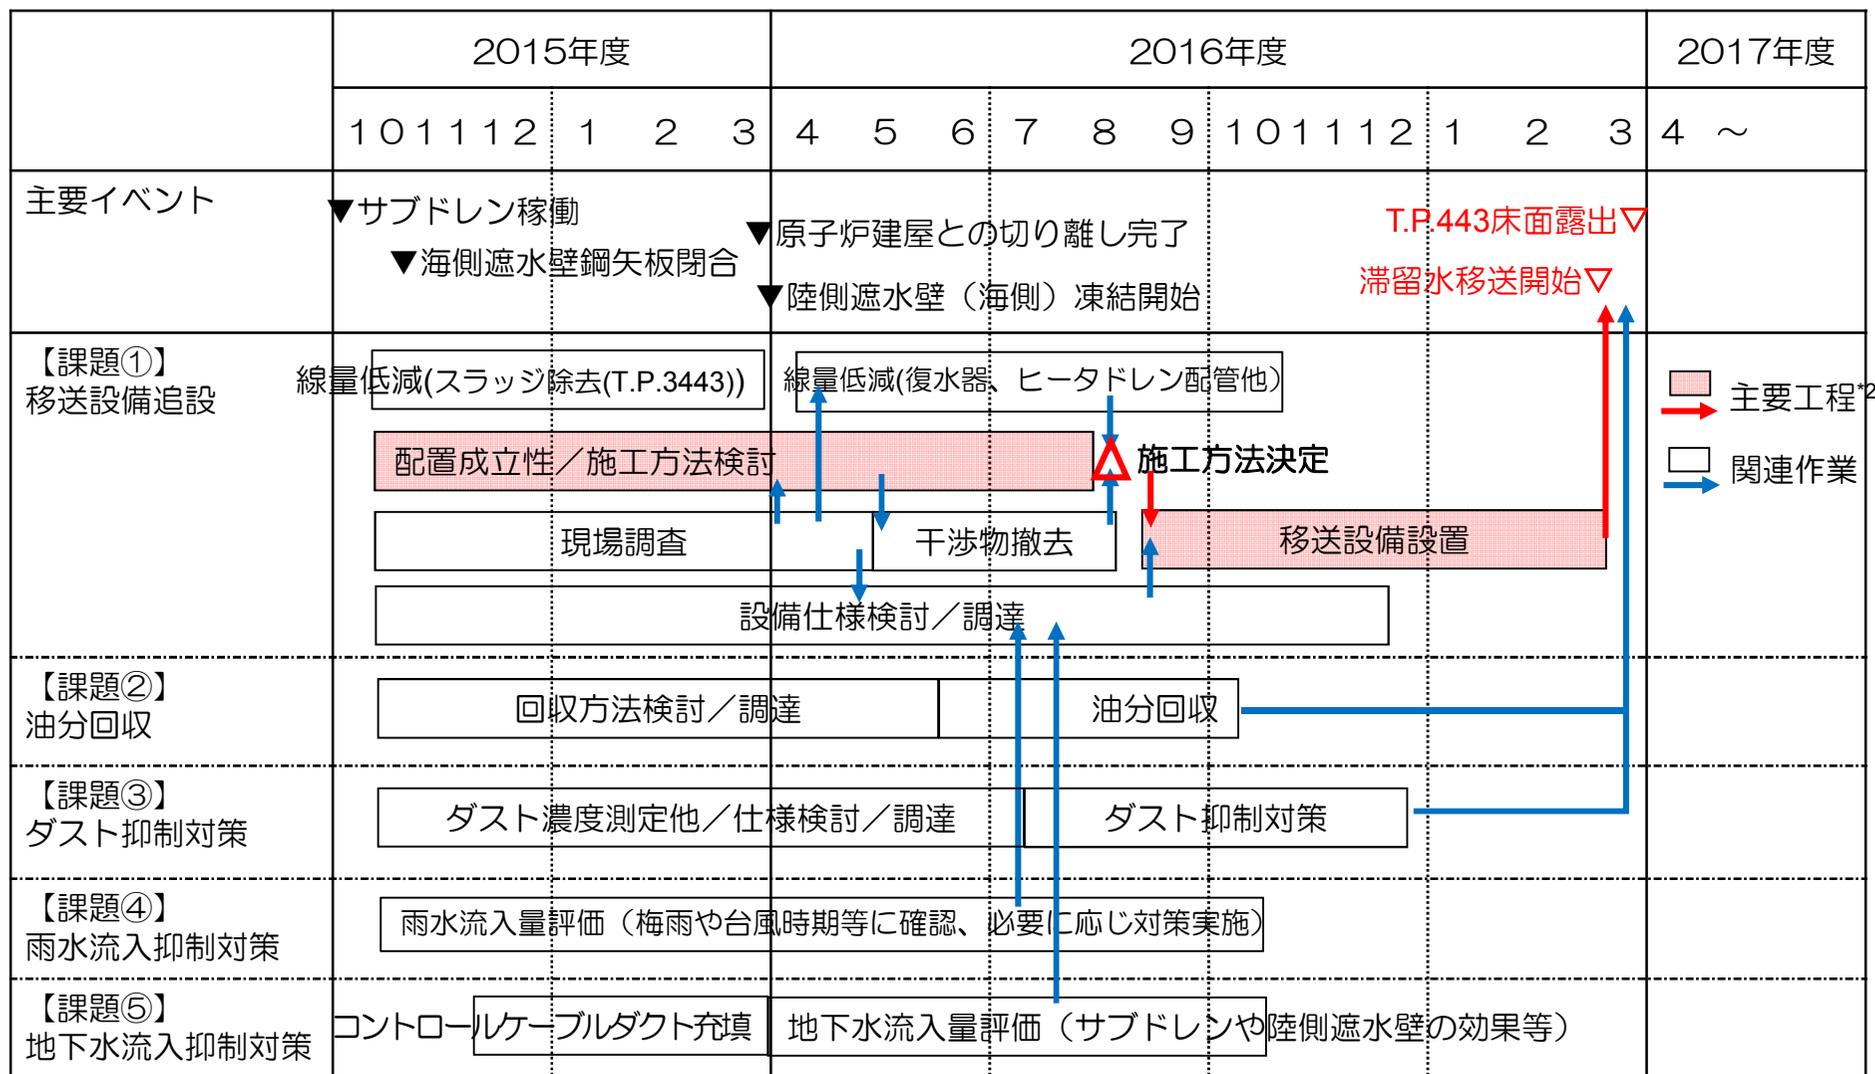
- 1号機タービン建屋の最下床面（T.P.443）までの滞留水処理に関する目標工程は以下の通り

*1 床ドレンサンプへのポンプを遠隔（1階（T.P.8743）【案①】または地下1階（T.P.3443）【案②】）から設置する場合

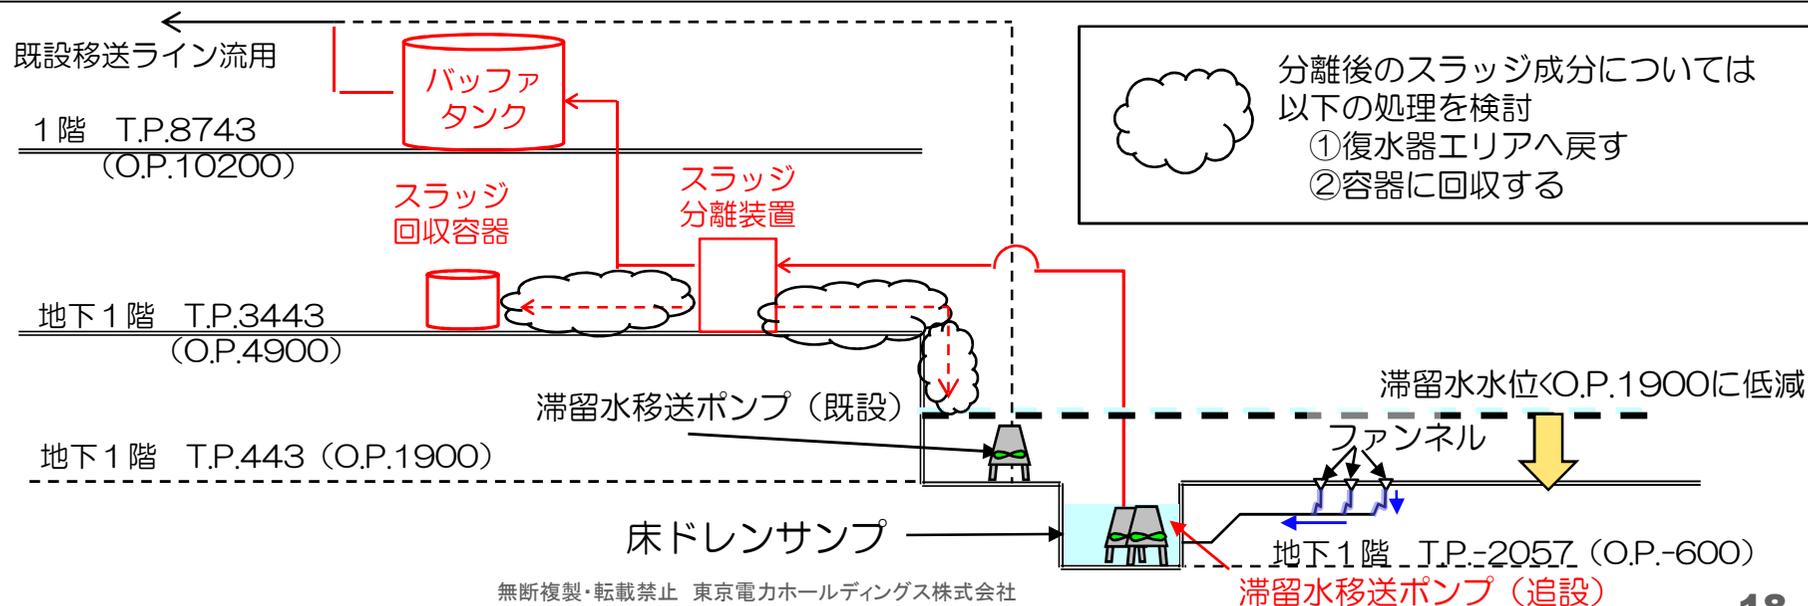
- 目標：1号機タービン建屋地下1階（T.P.443）まで滞留水処理し、安定的に水位をT.P.443以下に維持すること
 - 既設の滞留水移送ポンプでは床面から約300mm（T.P.750程度）の高さまでしか滞留水を移送できないことから、T.P.443より低く掘り下げられ、ファンネルを通じて滞留水が集約する床ドレンサンプ等に滞留水移送ポンプを追加設置する。
 - 移送ポンプは、建屋内流入量を考慮した容量を確保するとともに、冗長性を持たせるために、設置箇所毎に2台設置する。
 - 移送する水の水質を考慮して、スラッジ等による機能低下を抑制させる。
（但し、設置作業時にスラッジ除去を実施し影響がなくなる場合、スラッジ分離は不要。）
 - 極力既設の滞留水移送ラインを流用し、各建屋から高温焼却炉建屋他へ移送する。
 - タンク容量不足や緊急移送時のバッファとして、必要に応じてバッファタンクを設置する。

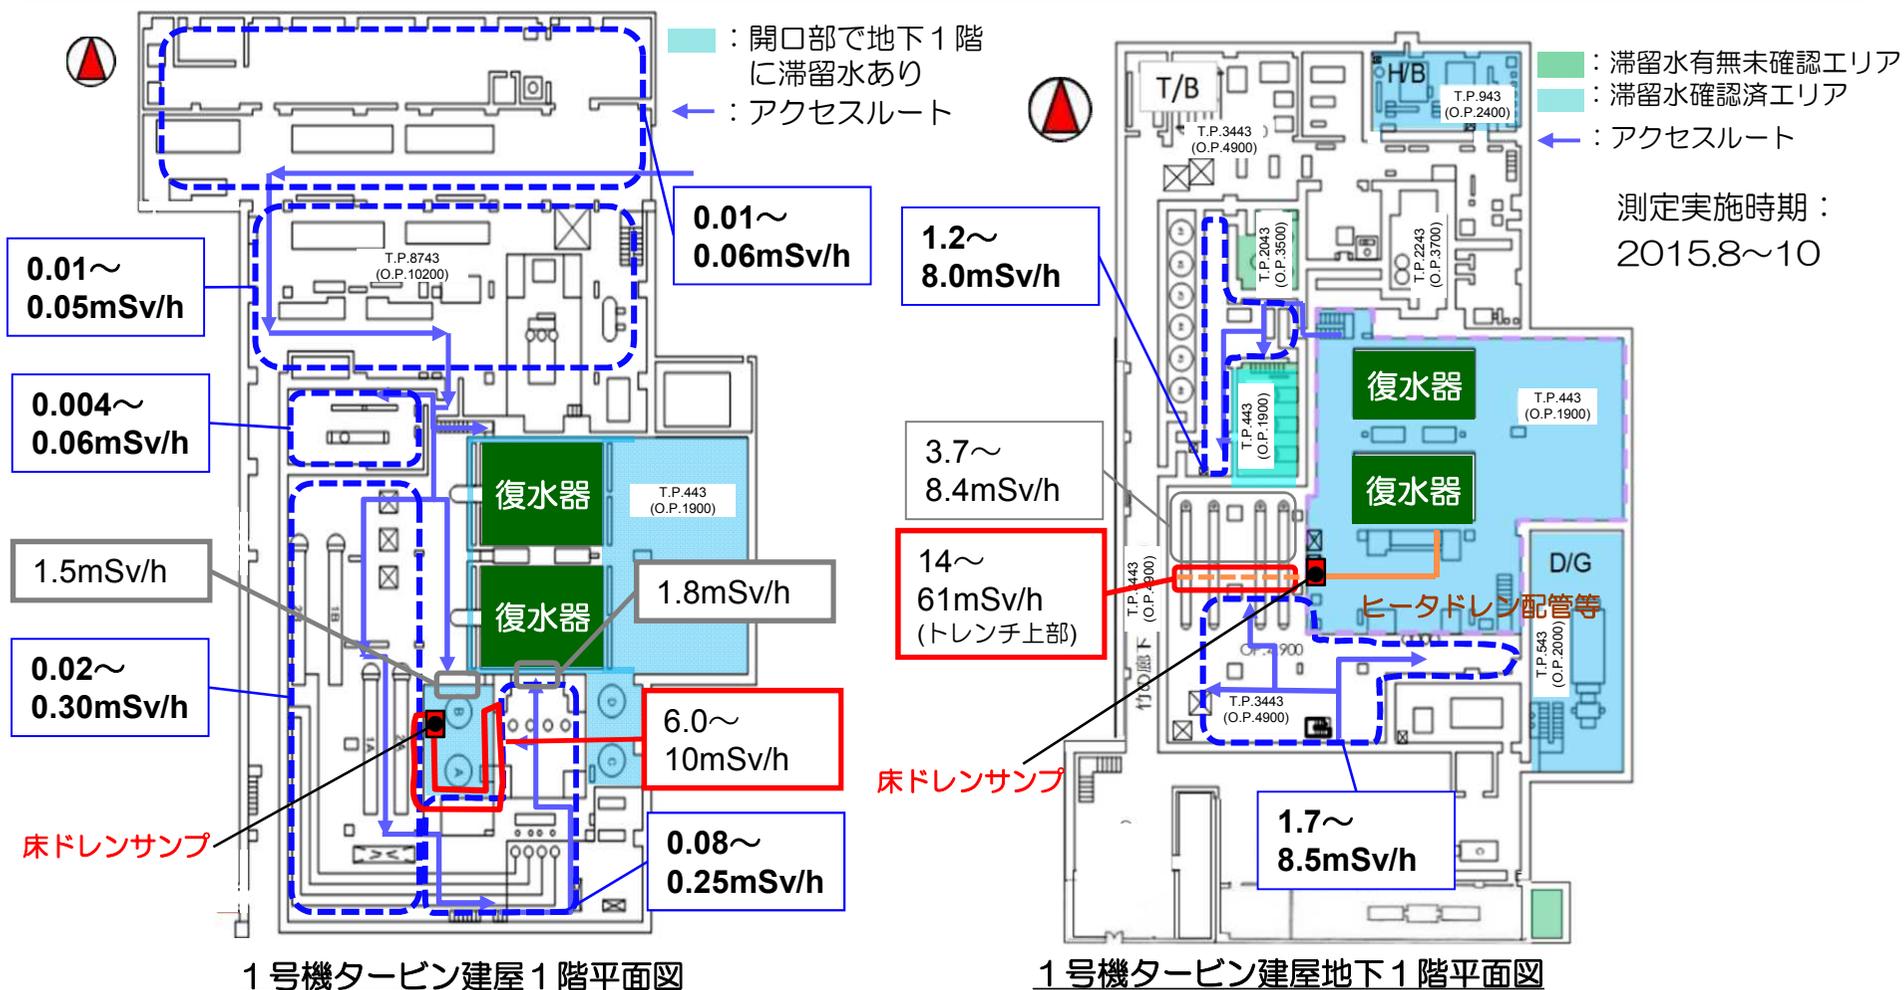
➤タービン建屋1階、地下1階のアクセスルートの雰囲気線量は一部で高線量箇所が確認されたものの、概ね下記の通りであった。

1階：～0.3mSv/h程度、地下1階：～8.5mSv/h

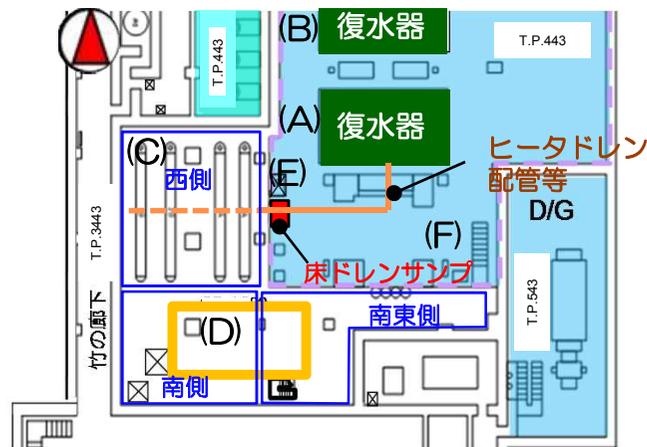
1号機タービン建屋 地下1階平面図

- : 開口部でありT.P.443に滞留水が確認されているエリア
- : スラッジ分離装置・配管ユニット設置エリア

汚染密度*3 (Bq/cm ²)	床上5cm線量値 (mSv/h)
西側	2.7E05	約9.1
南側	1.2E05	約3.8
南東側	1.4E05	約3.8

測定レベル T.P.*4	線量率 (mSv/h)
約7250	2～4
約5250	8～20
約4250	25～30
約3250	85～250
約2750	480～490
約2250	390～670

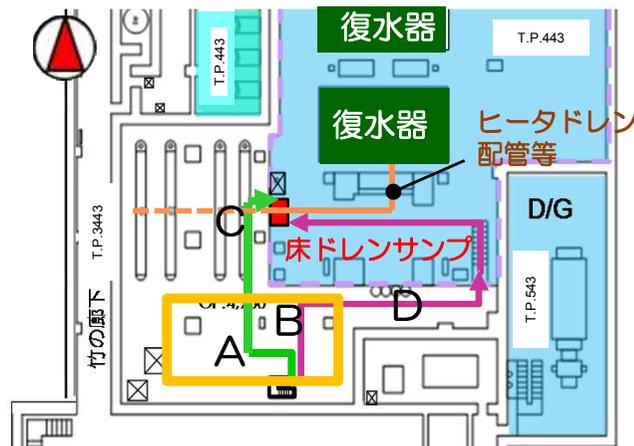
1号機タービン建屋 地下1階平面図

- 調査結果・今後の見通し：地下1階（T.P.3443（O.P.4900））
- 地下1階の作業想定エリアにおける線量寄与評価の結果、床面のスラッジ及びヒータドレン配管等の影響が大きく、以下の線量低減対策が有効と評価。今後、各対策実施後の空間線量に応じて、遮へい体設置等の追加措置を実施する。[なお、各対策の実施状況は次ページ以降記載。](#)
 - 床面のスラッジ除去：評価点A～D
[床面のスラッジを遠隔小型除染装置等により除去を実施。](#)
 - ヒータドレン配管等の抜取や希釈：評価点B～D
ヒータドレン配管等の内部水等の抜き取りや希釈方法を検討中 [（継続）](#)。

- ：開口部でありT.P.443に滞留水が確認されているエリア
- ：スラッジ分離装置・配管ユニット設置エリア（評価点A、B）
- ：ポンプ遠隔設置時(設置案②)におけるアクセスルート（評価点C）
- ：ポンプ近接設置時(設置案③)におけるアクセスルート（評価点D）

評価点	各線源からの線量率 (mSv/h) (※0.1mSv/h以下の寄与は“—”と記載)				評価値 (mSv/h)	実測値 (空間線量) (mSv/h)
	T.P.3443 スラッジ	ヒータ ドレン配 管等	T.P.443 滞留水	復水器の 残水		
A	1.5	0.4	—	—	1.9	1.8
B	1.2	6.1	0.3	0.3	7.9	8.5
C	2.8	54.6	—	2.9	60.3	61
D	1.0	3.7	0.2	1.3	6.2	6.1

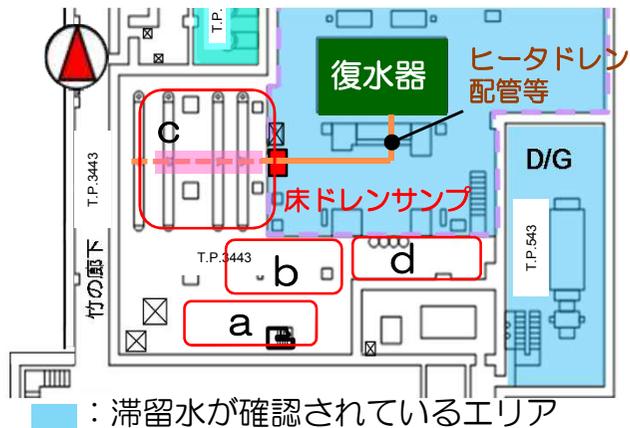
1号機タービン建屋 地下1階平面図

- 調査結果・今後の見通し：床面のスラッジ除去（地下1階（T.P.3443））
- 遠隔小型装置（主にa・b・d範囲）及び人手（主にc範囲）により、スラッジ除去を実施し、平均で約1～3mSv/hの空間線量が低減されたことを確認した。
- なお、当該エリアの空間線量寄与は、スラッジの他にもヒータドレン配管等の影響も大きいいため、その対策を踏まえた遮へい体設置等の追加措置を実施する。

範囲	作業前（平均） （2016年1月） (mSv/h)	作業後（平均） （2016年3月） (mSv/h)
a	2.7	1.5
b	9.3	6.3
c※	5.2	4.1
d	6.8	4.4

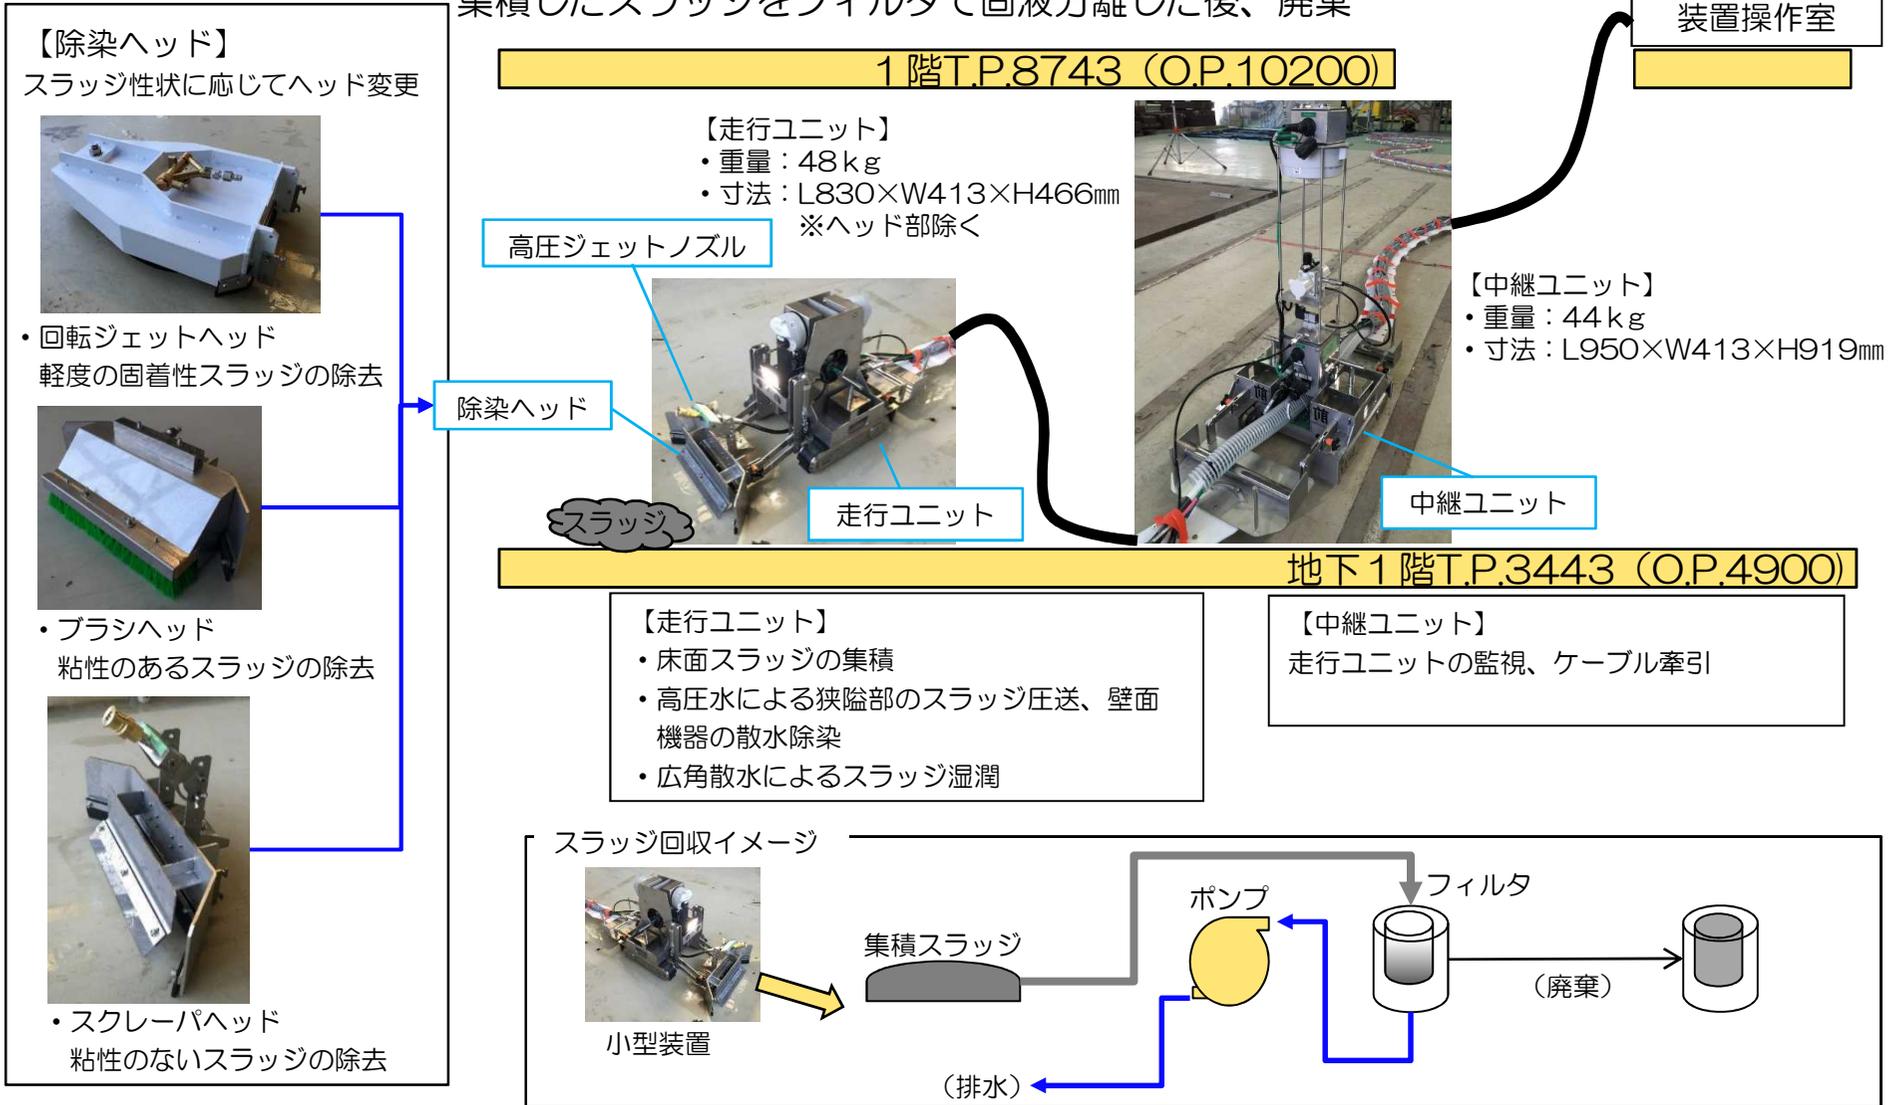
【参考】遠隔小型装置の作業イメージ (T.P.3443)

作業イメージ) 中継ユニットを経由して、走行ユニット(除染ヘッド)を遠隔で操作し、スラッジを集積高圧ジェットノズルで狭隘部のスラッジ圧送及び、壁面・機器の散水除染を実施
集積したスラッジをフィルタで固液分離した後、廃棄

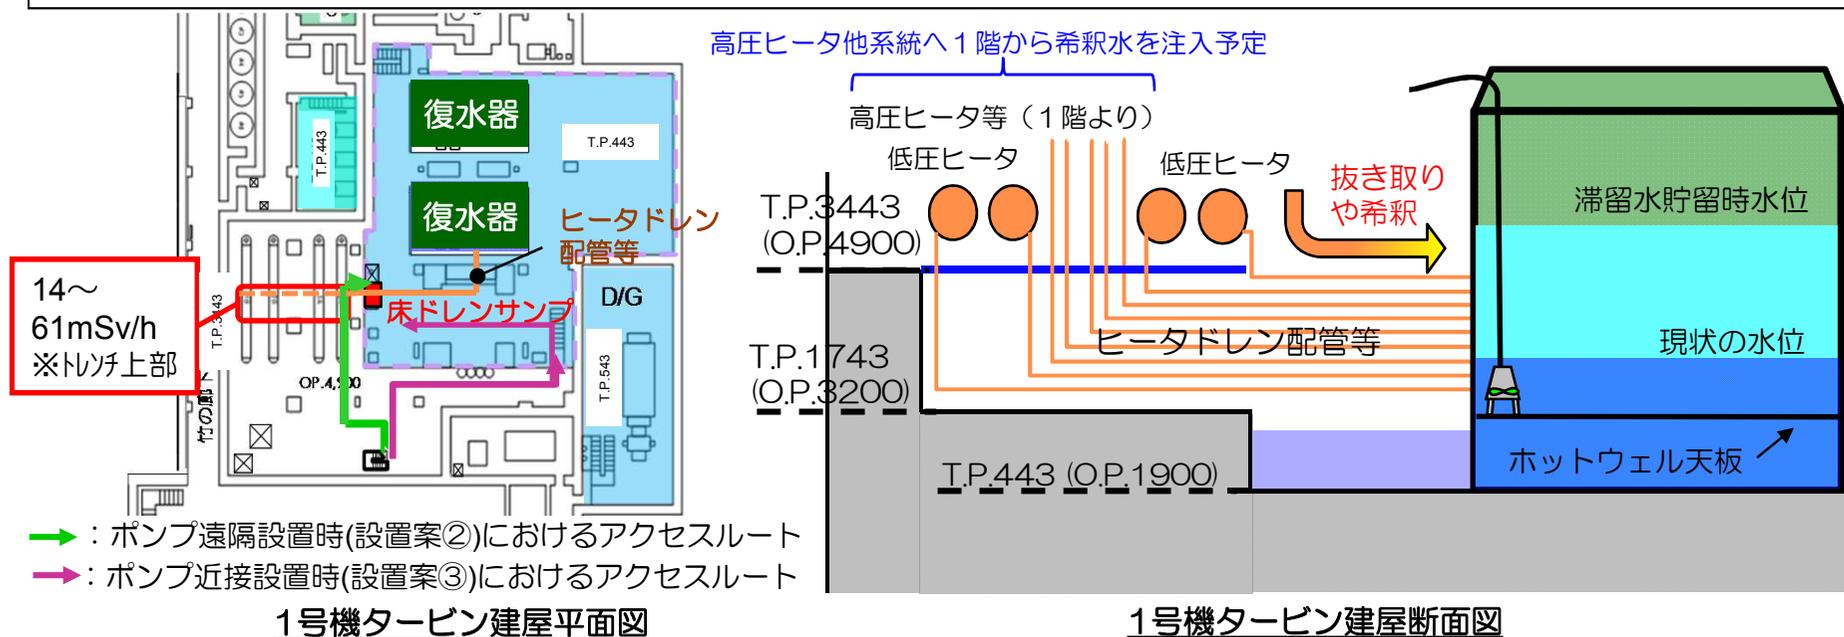
- 現場調査の結果、復水器と接続されているヒータドレン配管等が高線量線源となっていることを確認。
 - 復水器内に震災直後に発生した滞留水を貯留し、その後、ポンプにて滞留水の抜き取りを実施したが、復水器底部のホットウェル天板が障害となり、復水器内の滞留水が一部残存
 - 設備配置状況を踏まえると、震災直後に復水器内に貯留した滞留水が、ヒータドレン配管等に流れ込み、滞留水が残存したと推定
- 復水器内の水抜きとあわせ、ヒータドレン配管等の内部水の抜き取りや希釈を検討
 - 図面等にて滞留水流入範囲を想定し、内部水の抜き取り方法の作業計画を検討中。
 - 1階から希釈水を注入する箇所の現場調査を実施。

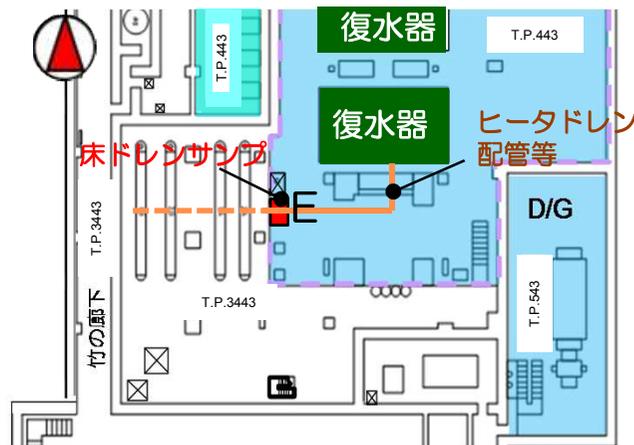
1号機タービン建屋 地下1階平面図

- 調査結果・今後の見通し：復水器エリア（T.P.443（O.P.1900））
 - 復水器エリア（床ドレンサンプ近傍）の線量低減対策は施工方法に応じて必要となり、線量寄与評価の結果、復水器に接続している配管等（ヒータドレン配管等）の影響が大きく、以下の線量低減対策が有効と評価。また、床面スラッジを可能な限り除去することは、ダスト対策からの観点からも有効と考える。今後、各対策実施後の空間線量に応じて、遮へい体設置等の追加措置を実施する。
 - ヒータドレン配管等の内部水抜取や希釈：評価点E
ヒータドレン配管等の内部水等の抜き取りや希釈方法を検討中。
 - 床面のスラッジ除去：評価点E
効率的なスラッジ除去方法を検討中。

- ：開口部でありT.P.443に滞留水が確認されているエリア
- ：ポンプ近接設置時(設置案③)における作業想定エリア

評価点	各線源からの線量率 (mSv/h)			評価値 〔空間線量〕 (mSv/h)
	TP.443 スラッジ	ヒータドレン 配管等	復水器の 残水	
E	2.4	105.1	1.2	108.8

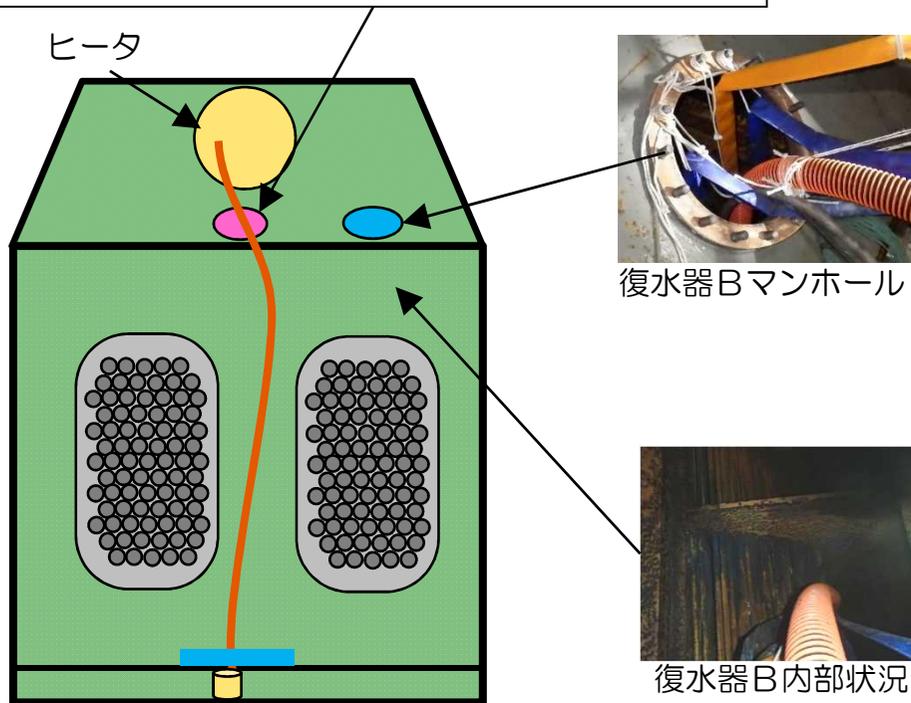
案1 冷却管（管束）の間（ヒータ下部）を穿孔

- 復水器Bのマンホールには震災直後に設置した移送ポンプ用のホース等が多数設置されており新たな移送ポンプ設置は困難であるうえ、直下部の管束の干渉が判明。
- ホットウェル天板下部までの移送ポンプ設置は下記2案を検討していたが、内部調査の結果、マンホールからのアクセス（案2）は困難であると判断。
- 今後、新たに冷却管（管束）の間（ヒータ下部）（案1）を穿孔し、カメラを投入してホットウェル天板上部にあるマンホールの開放とポンプの投入可否について調査を行う。

復水器B（復水器AとBは連通している）

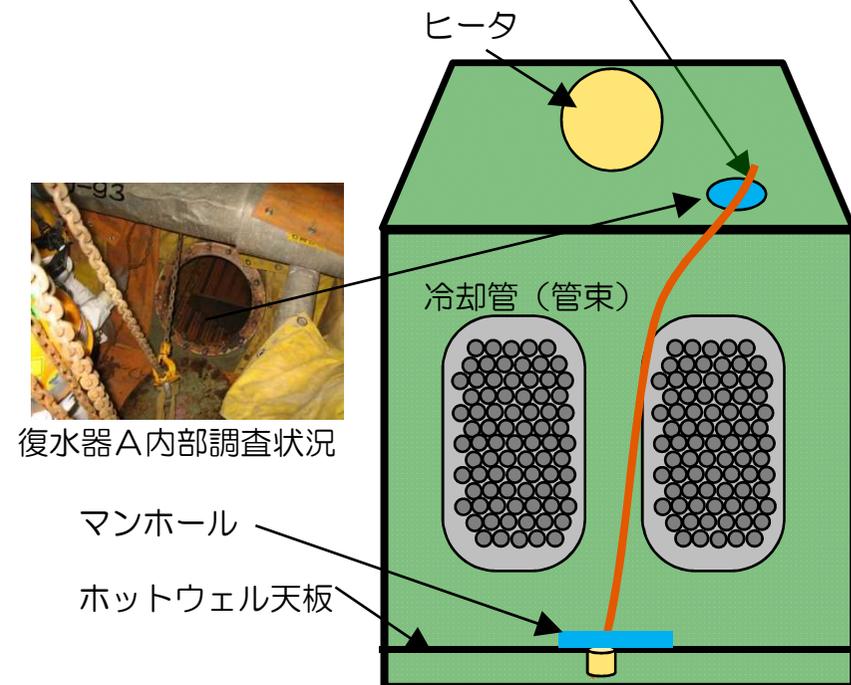
案2 マンホールを活用

復水器A

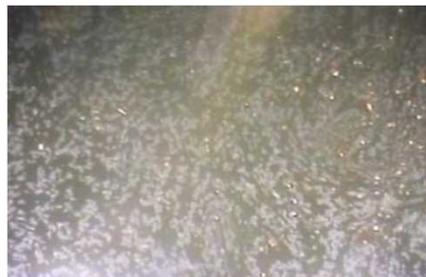
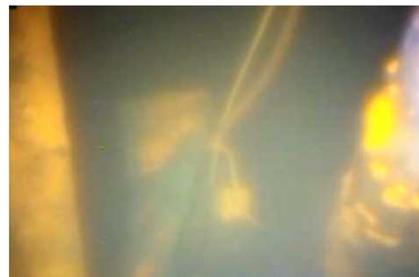
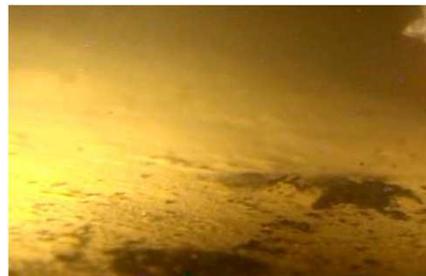
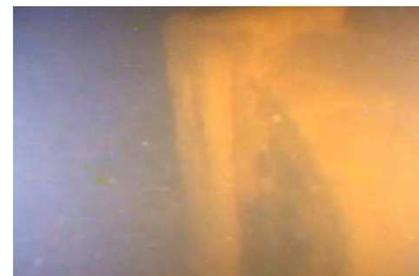
【内部確認状況】

- 復水器内部調査結果
- 内部確認の結果、滞留水水位が約 T.P.2743であることを確認
- サンプルングの結果、復水器内滞留水の濃度は震災直後に発生した滞留水とほぼ同程度であることから、復水器内の滞留水は震災直後に発生した滞留水であると判断

水面（復水器A）

水面（復水器B）

ホットウェル天板付近（復水器A）

水中（復水器B）

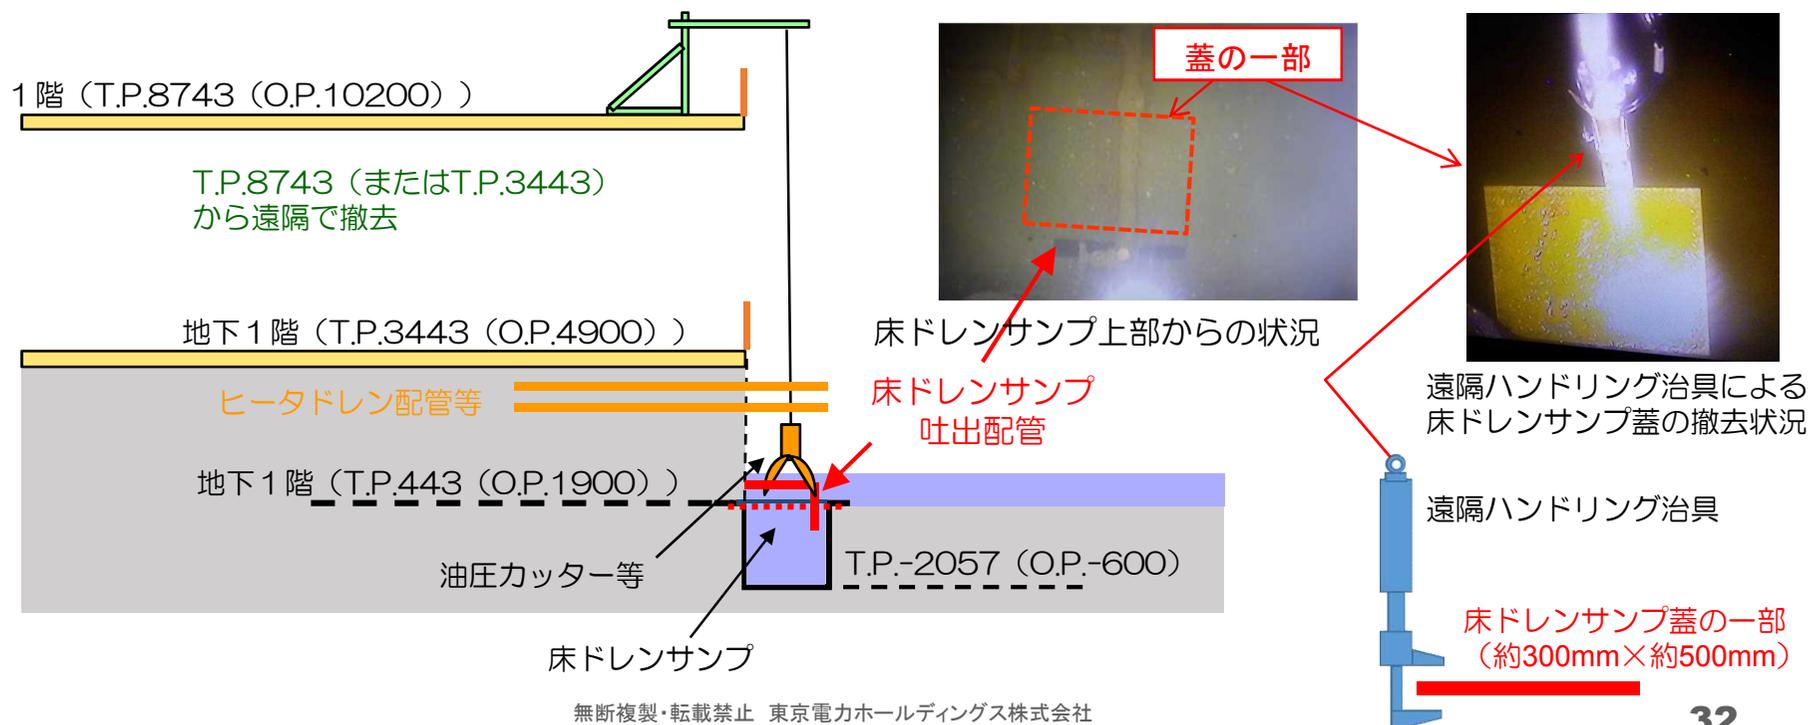
- 床ドレンサンプ内へ移送ポンプを設置するために干渉物となっている床ドレンサンプ蓋については、遠隔ハンドリング治具を用いて、一部撤去することができた。
- 床ドレンサンプ蓋以外の干渉物として、ヒータドレン配管等と床ドレンサンプ吐出配管が確認された為、実寸大の模擬ポンプを用いて設置可否を確認した結果、ヒータドレン配管等は撤去不要であるが、床ドレンサンプ吐出配管は撤去が必要であることを確認。
- 今後、撤去が必要な吐出配管は遠隔操作による油圧カッター等での水中切断を検討中。吐出配管切断後、床ドレンサンプ内への模擬ポンプ設置可否を再確認予定。

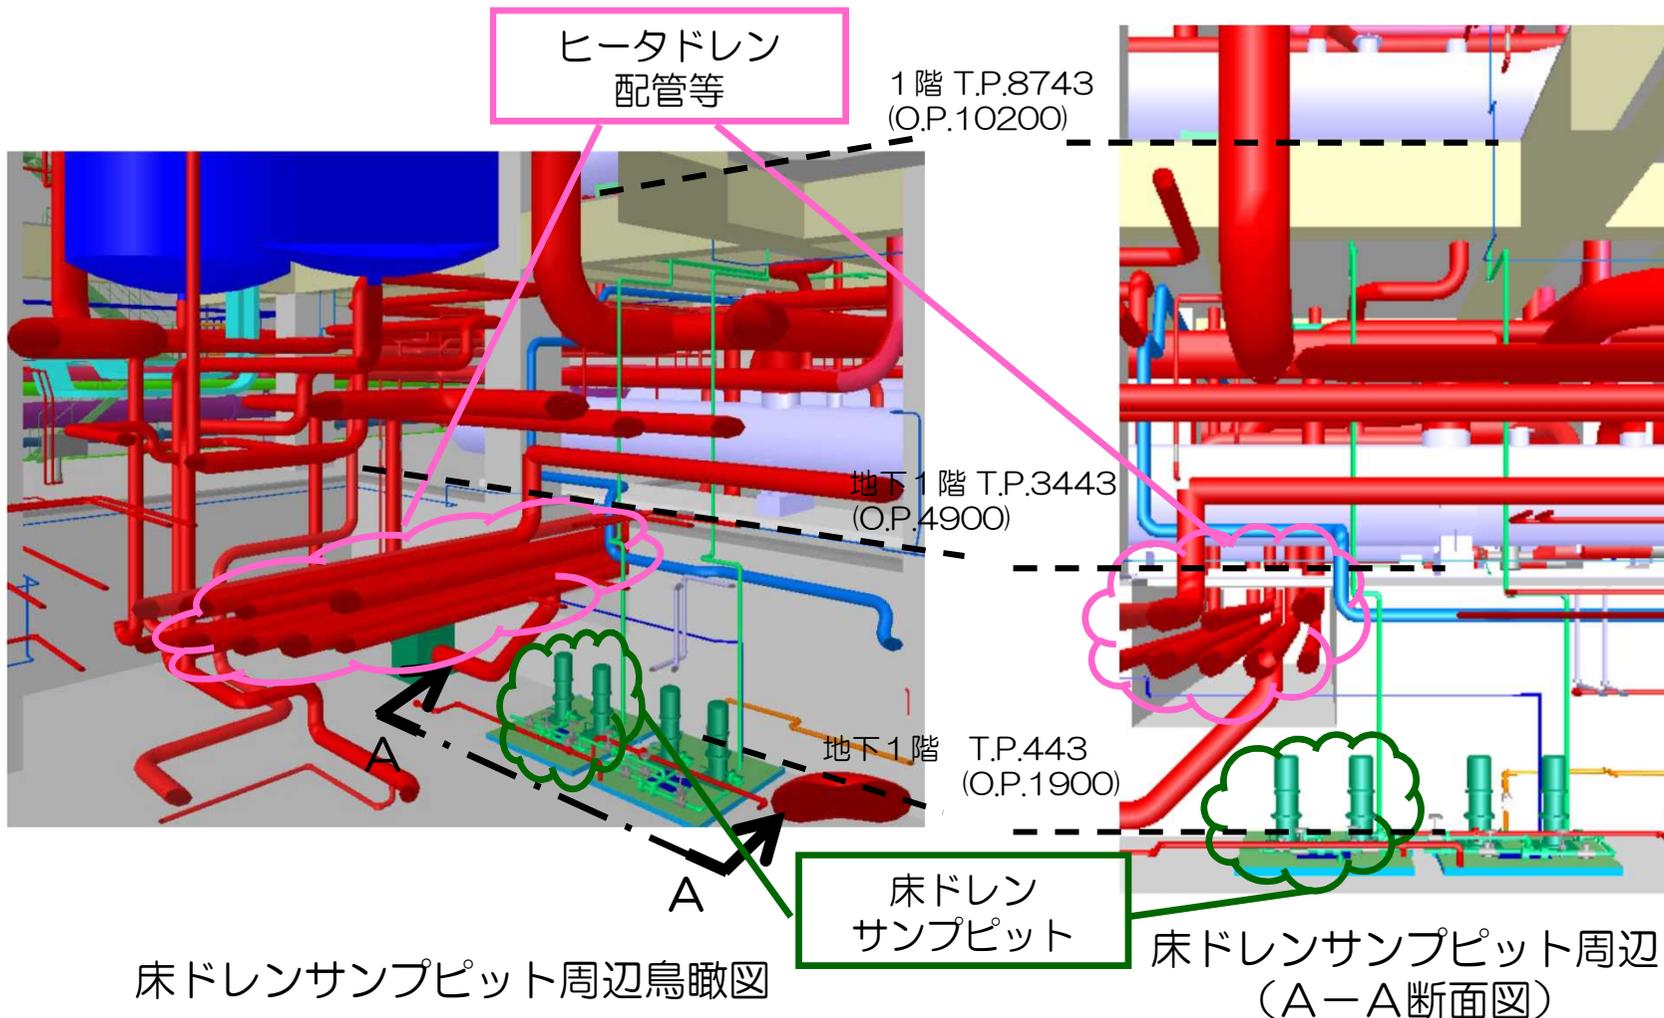
床 dren サンプピット周辺鳥瞰図

- 床 dren サンプピット周辺の配管等について、床 dren サンプ直上部の一部にヒータ dren 配管等が干渉する可能性が確認されたものの、現場調査の結果、上部からのポンプ吊り込み作業等に影響はないことを確認。

床 dren サンプピット周辺 (A-A断面図)

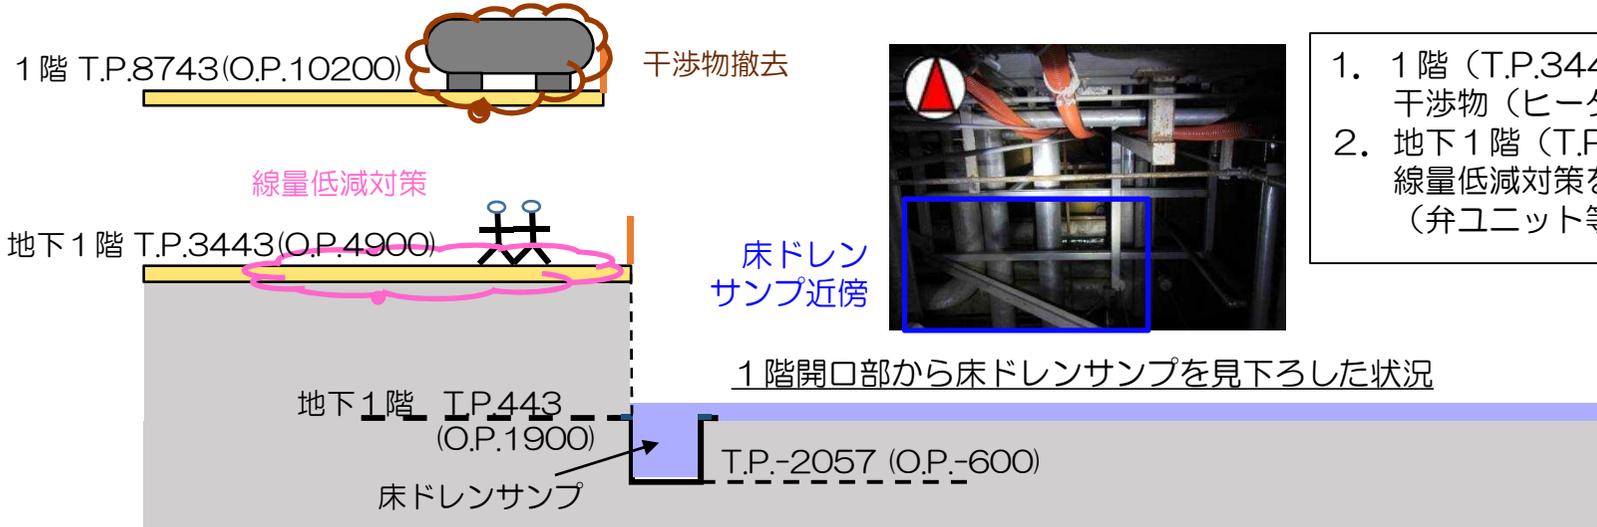
(案①：1階 (T.P.8743) から床ドレンサンプ内に遠隔操作でポンプを設置)

1. 1階 (T.P.3443) エリアの干渉物 (ヒータ等) 撤去を実施
2. 地下1階 (T.P.3443) エリアの線量低減対策を実施 (弁ユニット等設置のため)

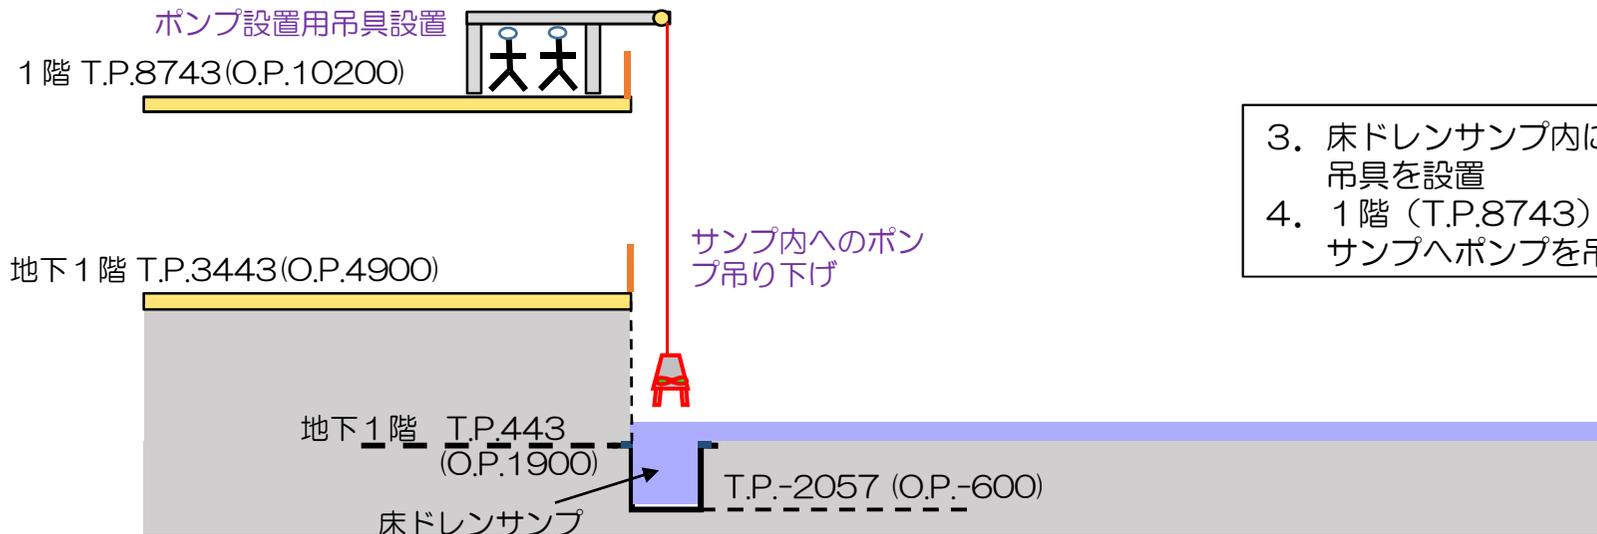
3. 床ドレンサンプ内にポンプ設置用吊具を設置
4. 1階 (T.P.8743) から床ドレンサンプへポンプを吊り下げて設置
