1号機タービン建屋滞留水処理について

2016年 5月 10日

東京電力ホールディングス株式会社

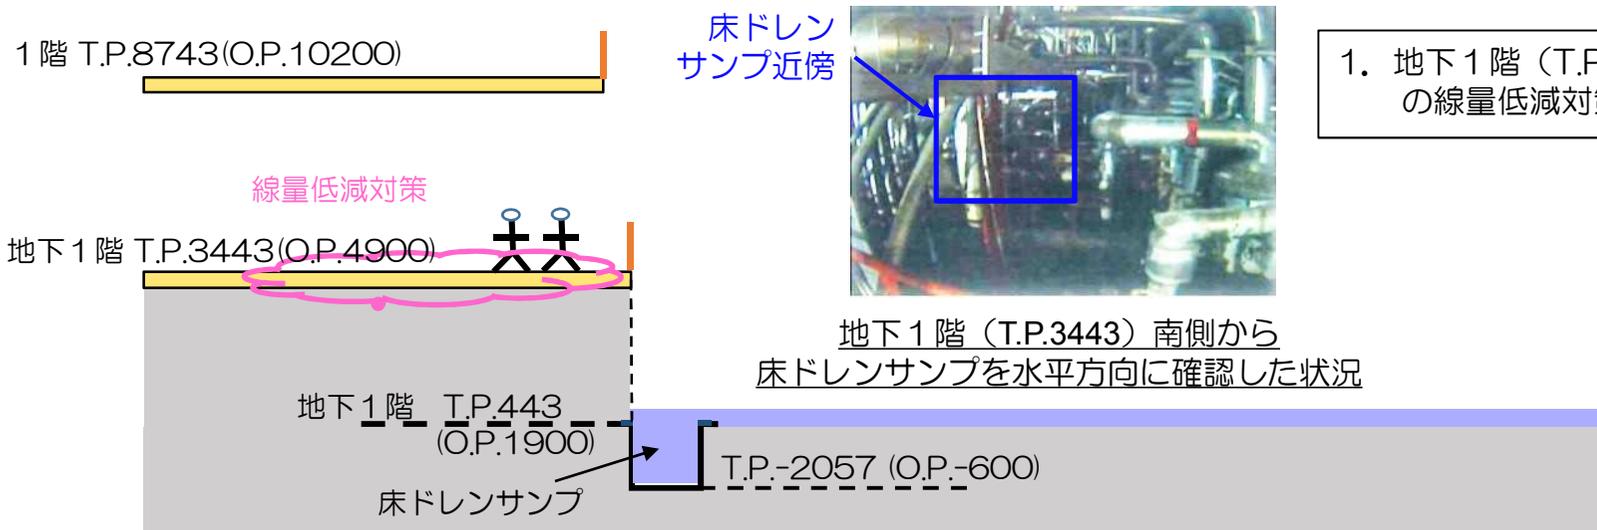
(案②：地下1階 (T.P.3433) から床ドレンサンプ内に遠隔操作でポンプを設置)

1. 地下1階 (T.P.3443) エリアの線量低減対策を実施

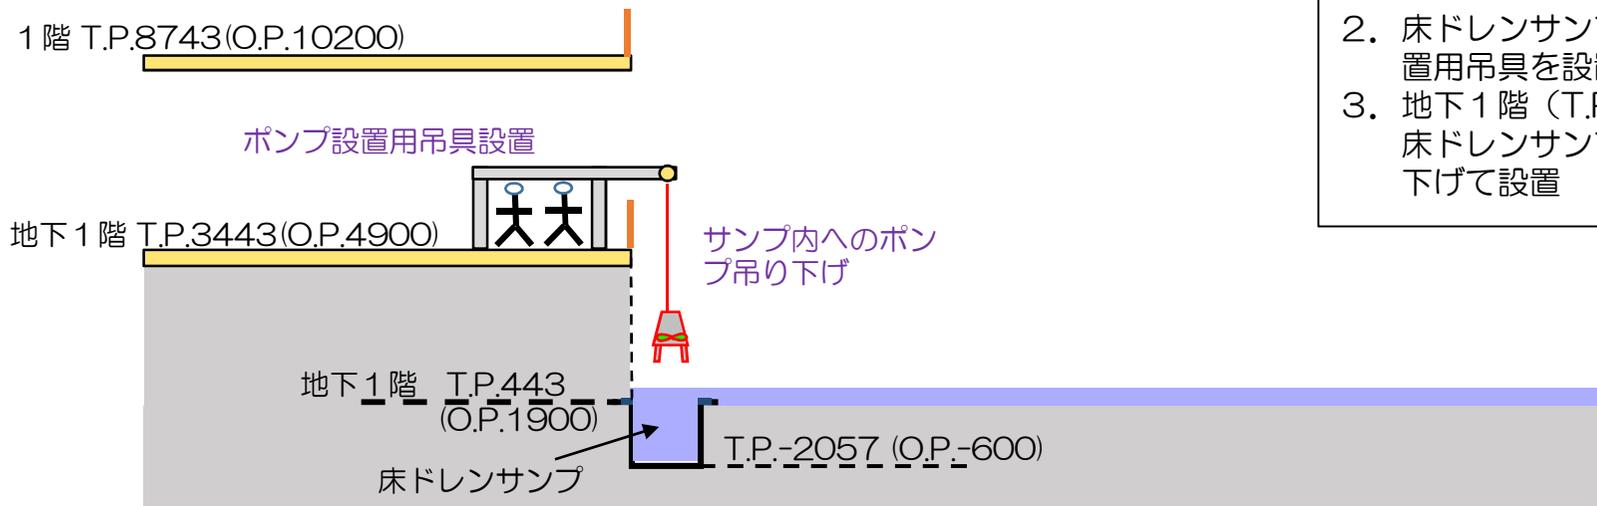
2. 床ドレンサンプ内にポンプ設置用吊具を設置
3. 地下1階 (T.P.3443) から床ドレンサンプへポンプを吊り下げて設置

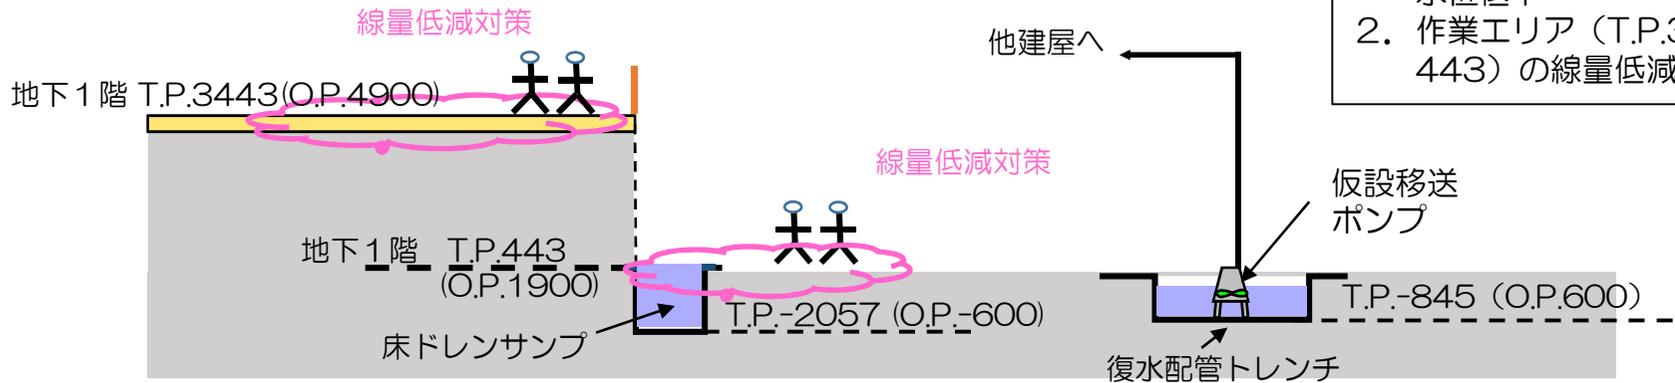
(案③：地下1階 (T.P.433) にアクセスし、床ドレンサンプ内にポンプを設置)

1. 復水配管トレンチへポンプを設置し、TP.443以下まで水位低下
2. 作業エリア (T.P.3443及び443) の線量低減対策

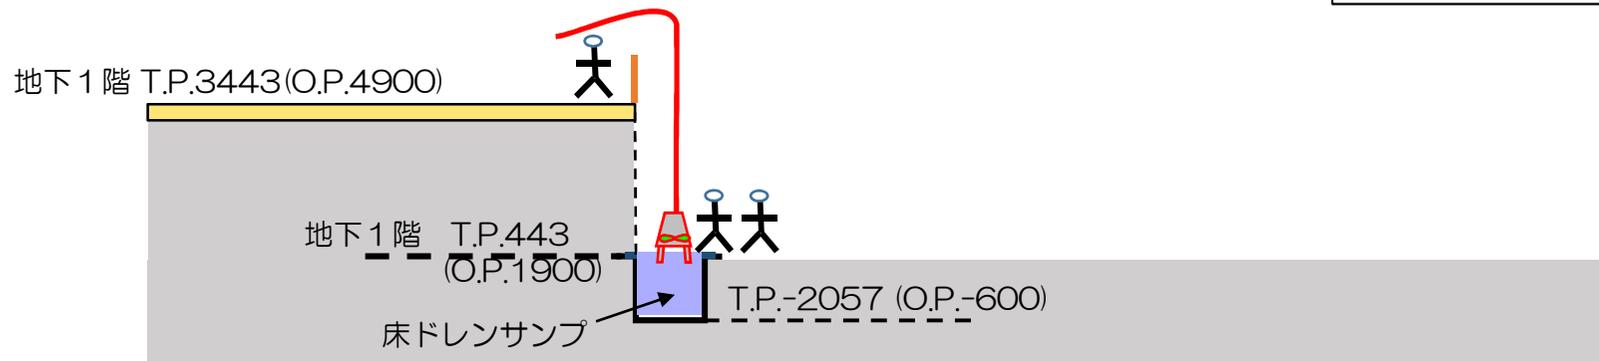
3. T.P.443からポンプ及び移送用配管 (T.P.3443へ吊上げ) を設置

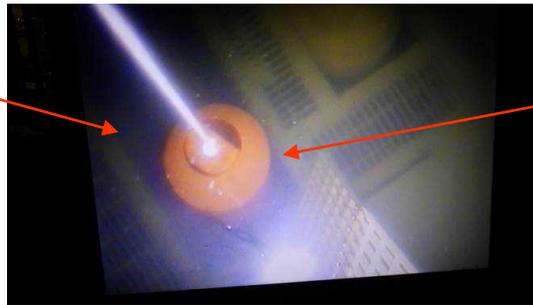
復水配管トレンチモックアップ試験状況

- 移送ポンプ設置方法案③において、作業手順1として、復水配管トレンチ内にポンプを設置してT.P.443以下まで滞留水水位を低下させることを計画している。
- これより、当該エリア直上部をボーリングしてポンプ設置成立性に関する現場調査（干渉物調査）を実施した結果、当該エリアへのポンプ設置は可能であることを確認。

模擬ポンプを用いた設置可否確認の結果、
ポンプの設置が可能であることを確認

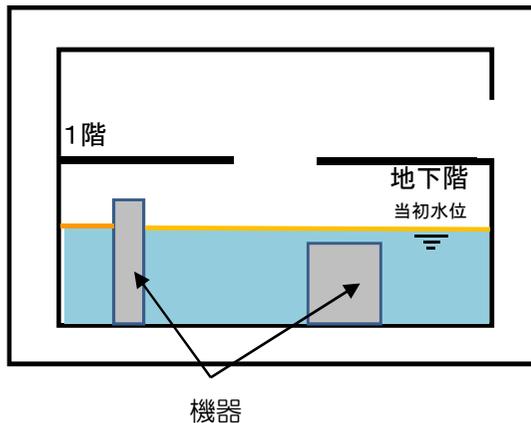
【状態1：過去】

汚染水水位が高く、汚染面が気中に暴露していない状態

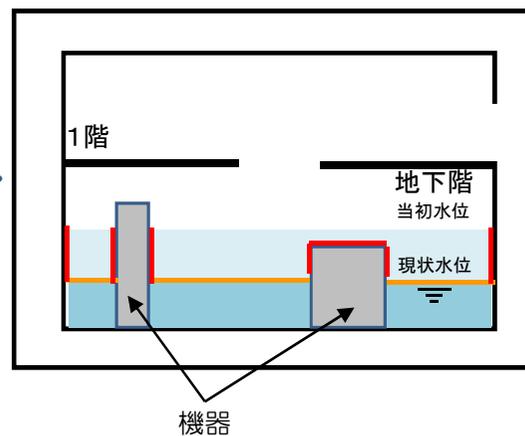
【状態2：現状～建屋水位低下時】

汚染水水位が低下し、汚染面の一部が気中に暴露した状態

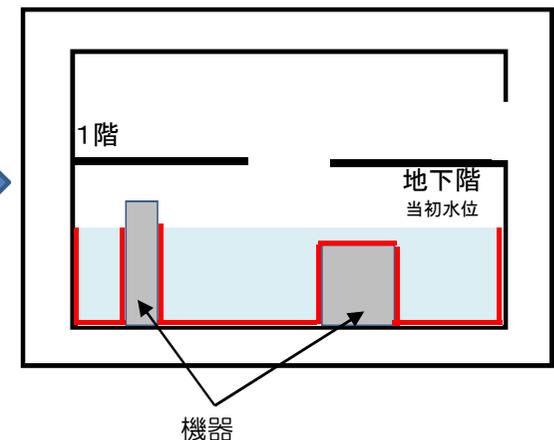
【状態3：建屋床面露出時】

汚染水がなくなり汚染面がすべて暴露した状態

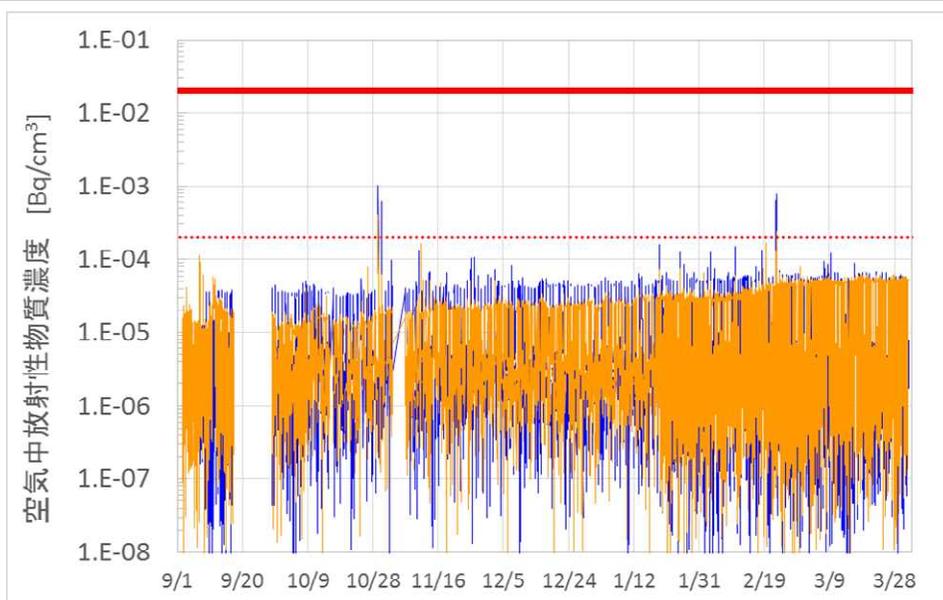
- 連続ダストモニタを地下1階（T.P.3443床面：部分的に乾燥）と1階（T.P.8743床面：乾燥）に設置し、2015年9月3日から測定実施。
- 測定結果は、乾燥が進むことでダスト飛散が懸念された冬季においても、ダスト濃度は概ね $10^{-7} \sim 10^{-4}$ [Bq/cm³]で推移しており、全面マスクの使用上限 (2×10^{-2} [Bq/cm³], 表中の赤実線) を超える上昇は確認されていない。
- 測定期間中の作業時に全面マスクの着用基準 (2×10^{-4} [Bq/cm³]) を超えるダスト上昇を確認したが、作業終了後に変動幅 ($10^{-7} \sim 10^{-4}$ [Bq/cm³]) まで下がっており、継続的な上昇傾向は確認されていない。
 - 10/29、30：最大 1.0×10^{-3} [Bq/cm³] [作業内容：除染の試験作業 等]
 - 2/22：最大 7.6×10^{-4} [Bq/cm³] [作業内容：除染作業 等]

全面マスク使用上限： 2×10^{-2} [Bq/cm³]

全面マスク着用基準： 2×10^{-4} [Bq/cm³]

— 1号タービン建屋地下1階
— 1号タービン建屋 1階

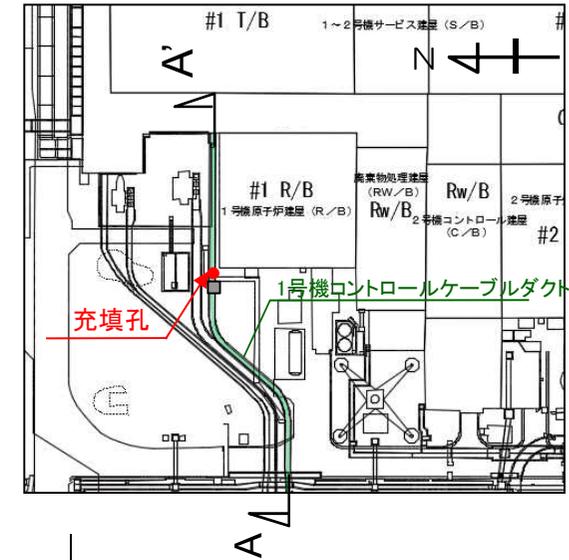
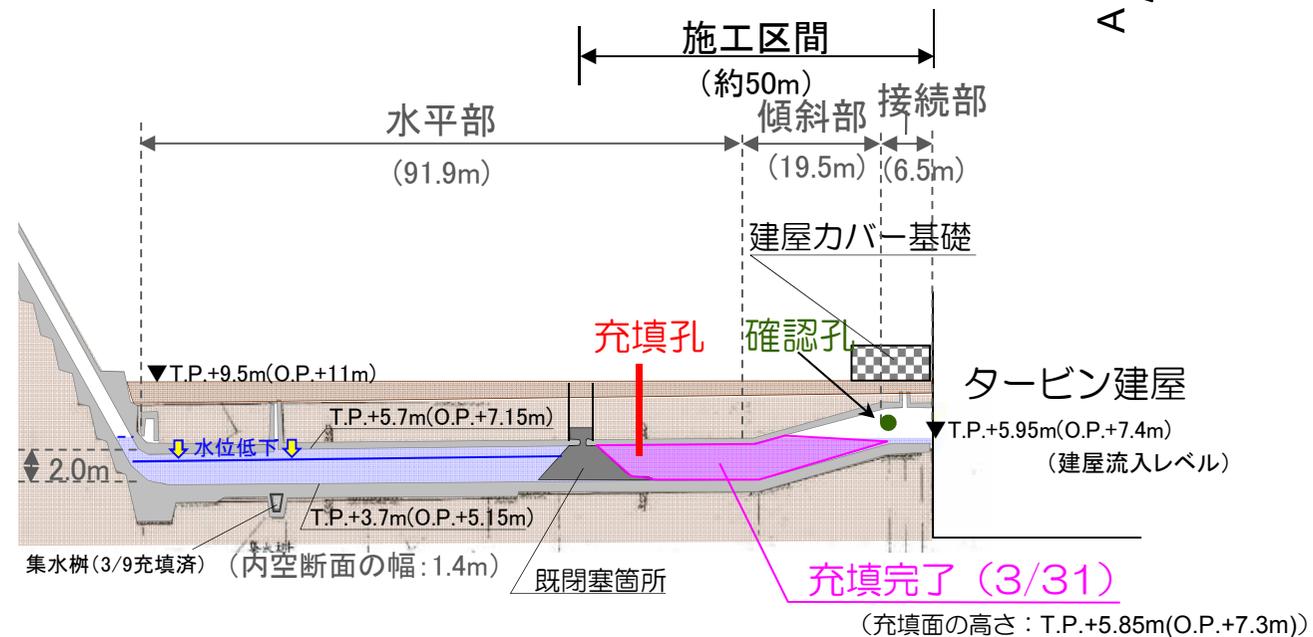
1号機コントロールケーブルダクト縦断概要図 (A-A' 断面)

- 1号機コントロールケーブルダクトは、タービン建屋内への地下水流入経路となっていたことが確認されていたが、その後、サブドレン稼働により、周辺地下水位が低下し、地下水流入がなくなっていることを確認（2015年11月12日）した。
- 今後、大雨による周辺地下水位の回復等によって地下水が再流入する可能性があることから、滞留水増加への影響を抑制するため、ダクト内部の充填作業を実施した（2016年3月31日充填完了）。

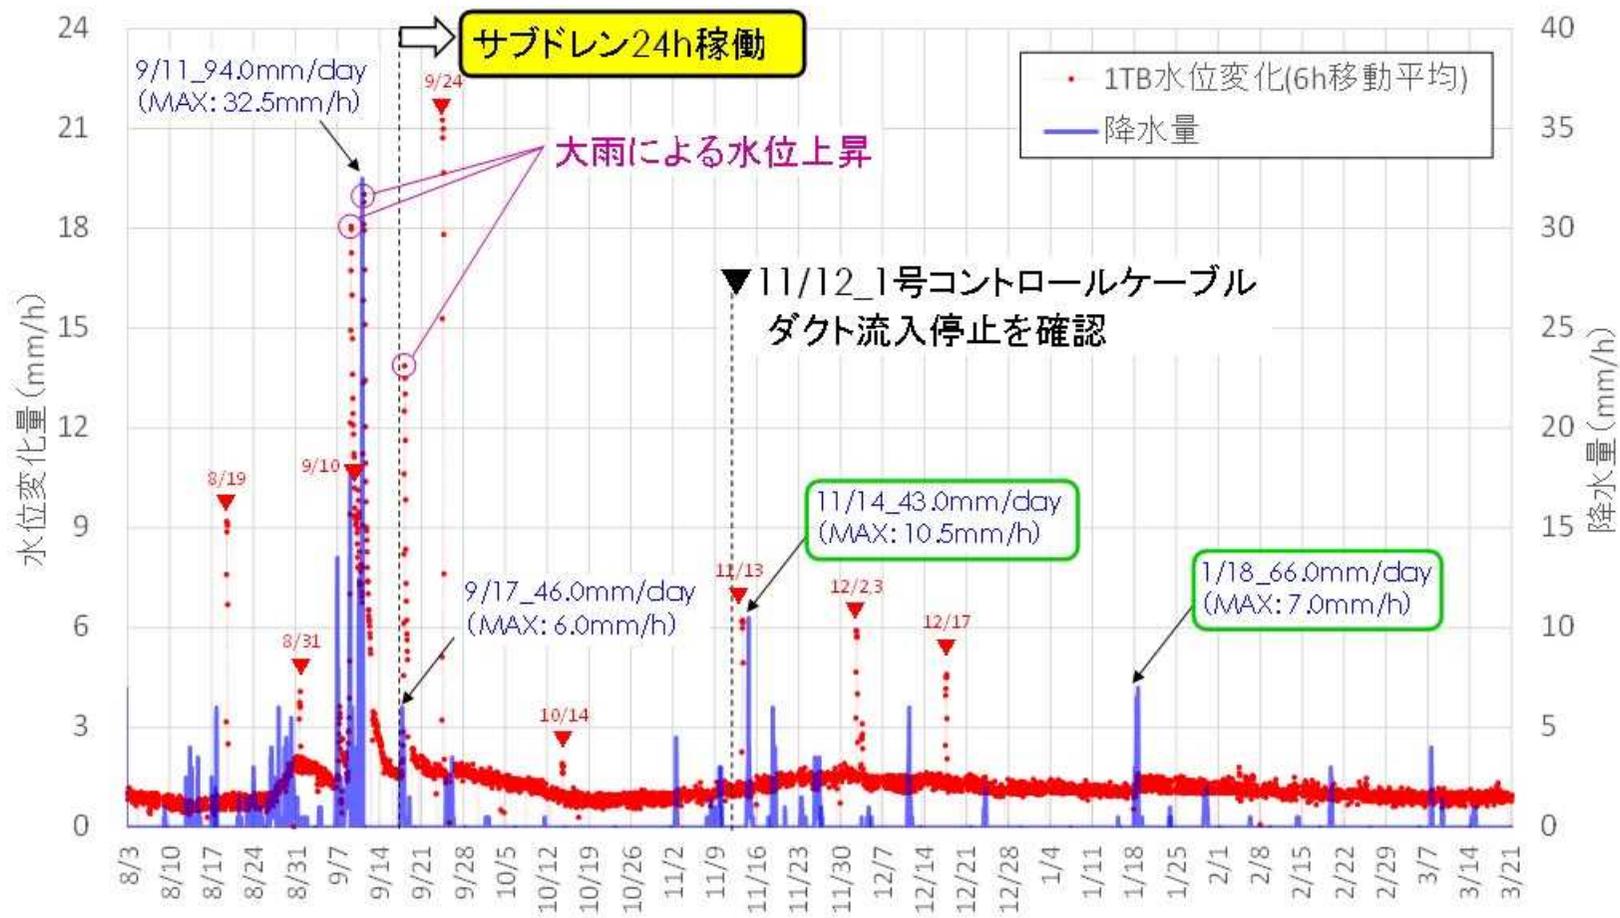
図1：1号機タービン建屋水位変化量－降水量関係

- 1号機タービン建屋の水位変化量は、2015年9月の大雨時に大きな上昇が見られたが、以降は降雨による若干の上昇が見られるもののゆるやかな変化である。（大雨時以外のピーク(▼印)は他エリアからの水移送によるもの）

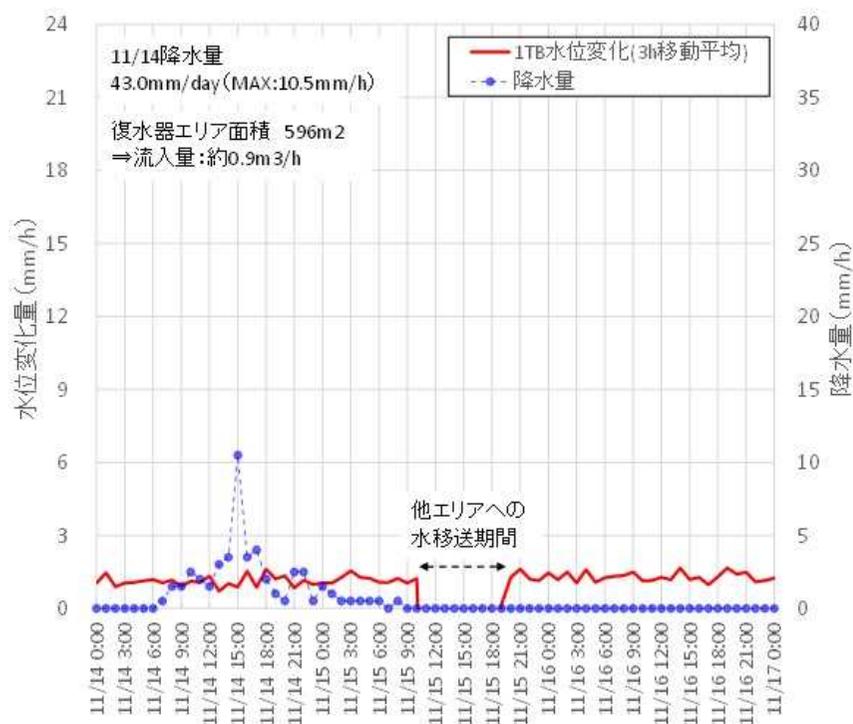
図2：2015年11月14日拡大図

- 1号機コントロールケーブルダクトからの地下水流入の停止を確認した2015年11月12日以降にまとまった降雨があった11月14日と2016年1月18日のグラフを拡大したものを図2，図3に示す。
- 図2，図3ともに降雨による水位変化量の増大は見られず，通常の変動範囲程度であることが確認できる。上記ダクトからの流入が停止したことも影響していると考えられるが、あわせて1号機タービン建屋については屋根面からの雨水直接流入の影響がもともと小さかったとも考えられる。今後も降雨時のデータを蓄積・評価していく。
