建屋滞留水処理の状況について

2017年3月2日

東京電力ホールディングス株式会社

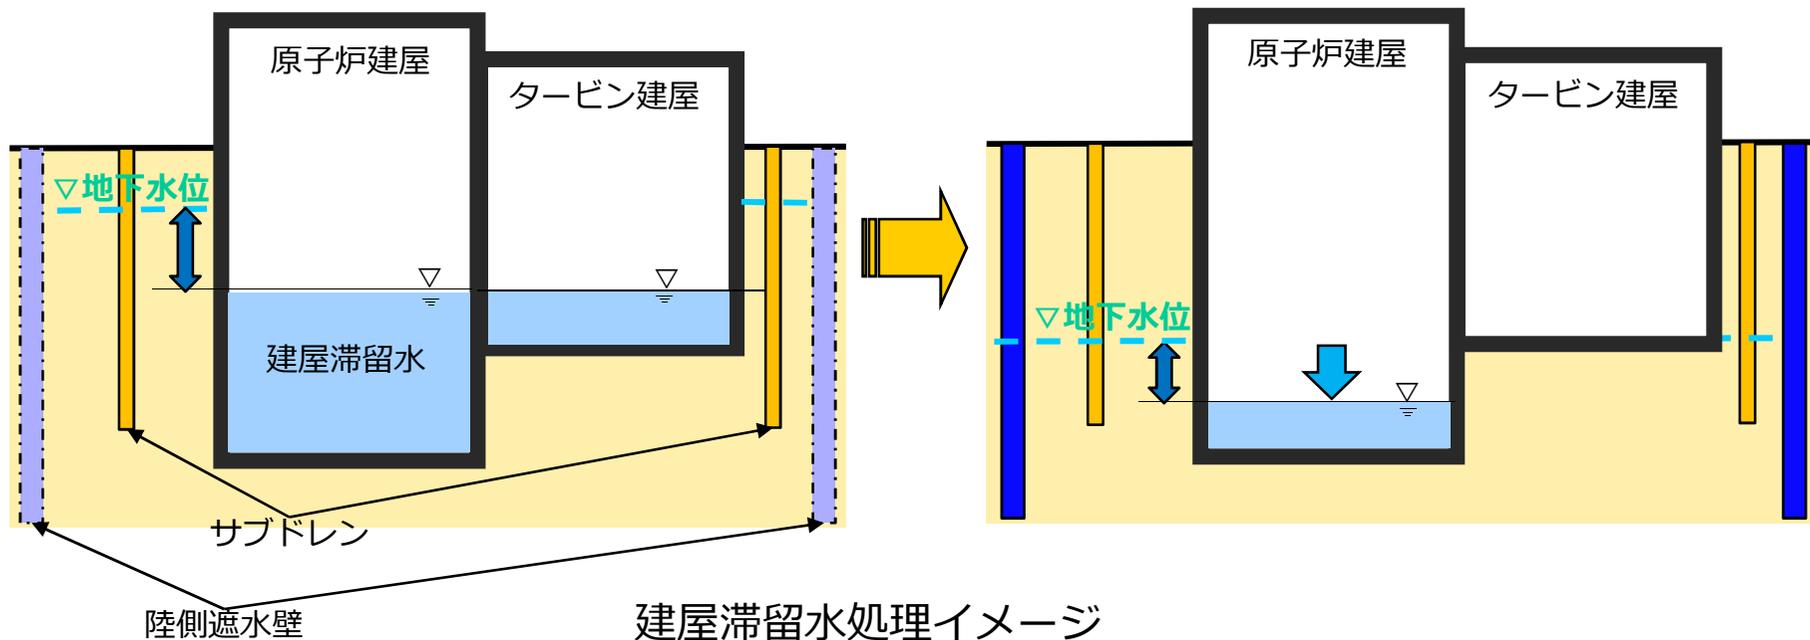
- 陸側遮水壁の造成及びサブドレン稼働により、地下水位が低下。

- 地下水位と建屋水位の水位差を確保しつつ、建屋水位を低下させることにより、地下水他流入量を抑制させるとともに、滞留水貯留リスクを低減させ、建屋滞留水の処理完了を目指す。

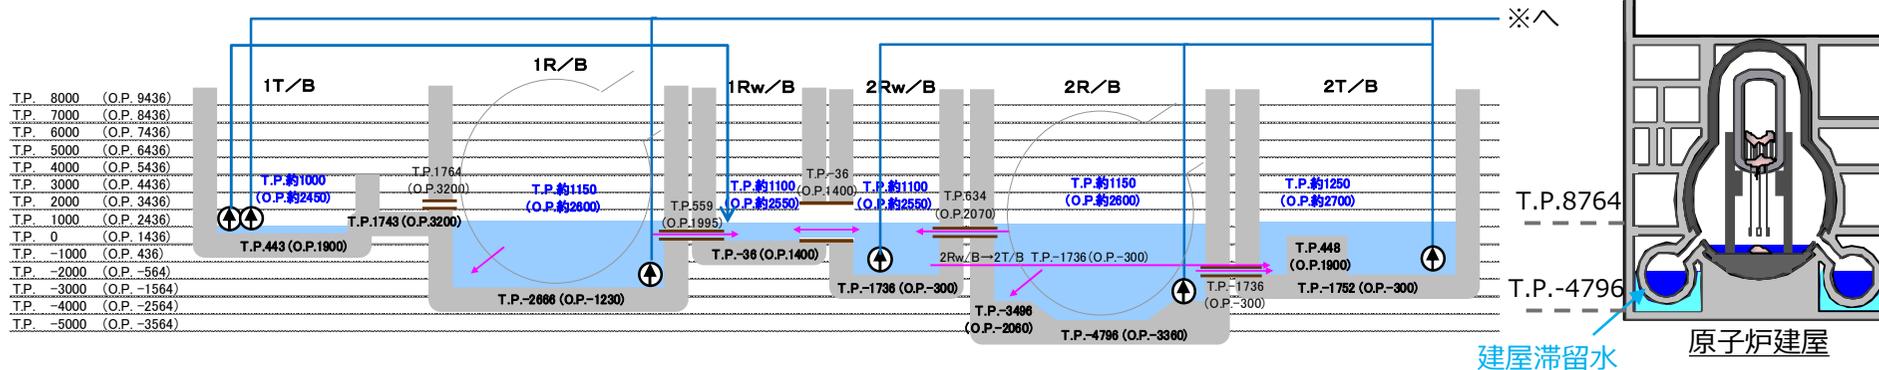
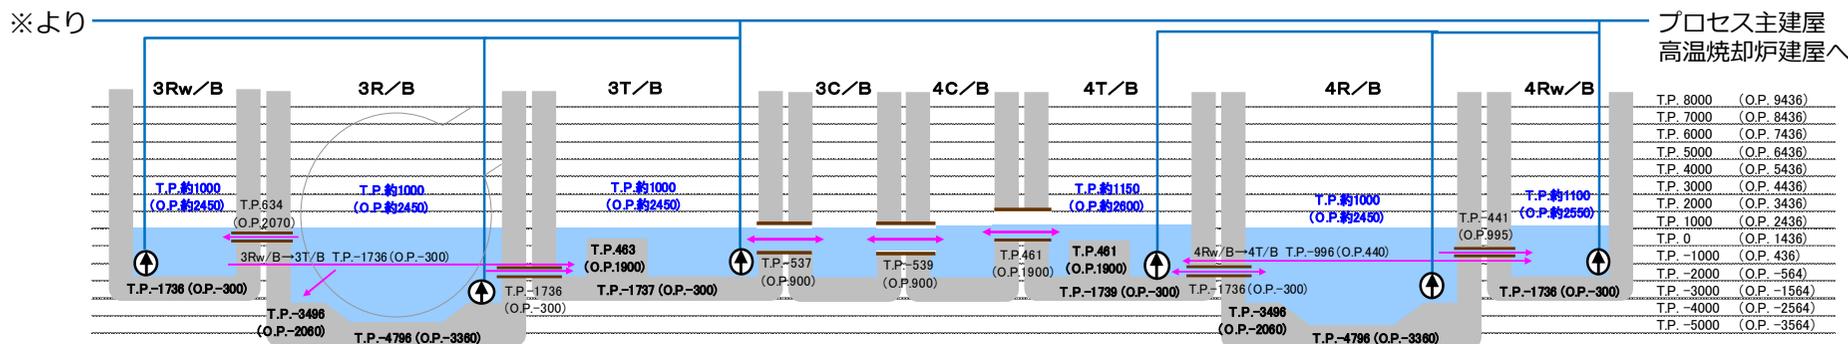
< 1～4号機の建屋床面レベル、建屋間貫通部及び滞留水の水位 (2017.2.16現在) >

—: 滞留水移送装置

■ 各建屋滞留水水位を一定レベルで管理しながら水位低下させ、床面レベルの高い建屋から順次床面を露出させていく。

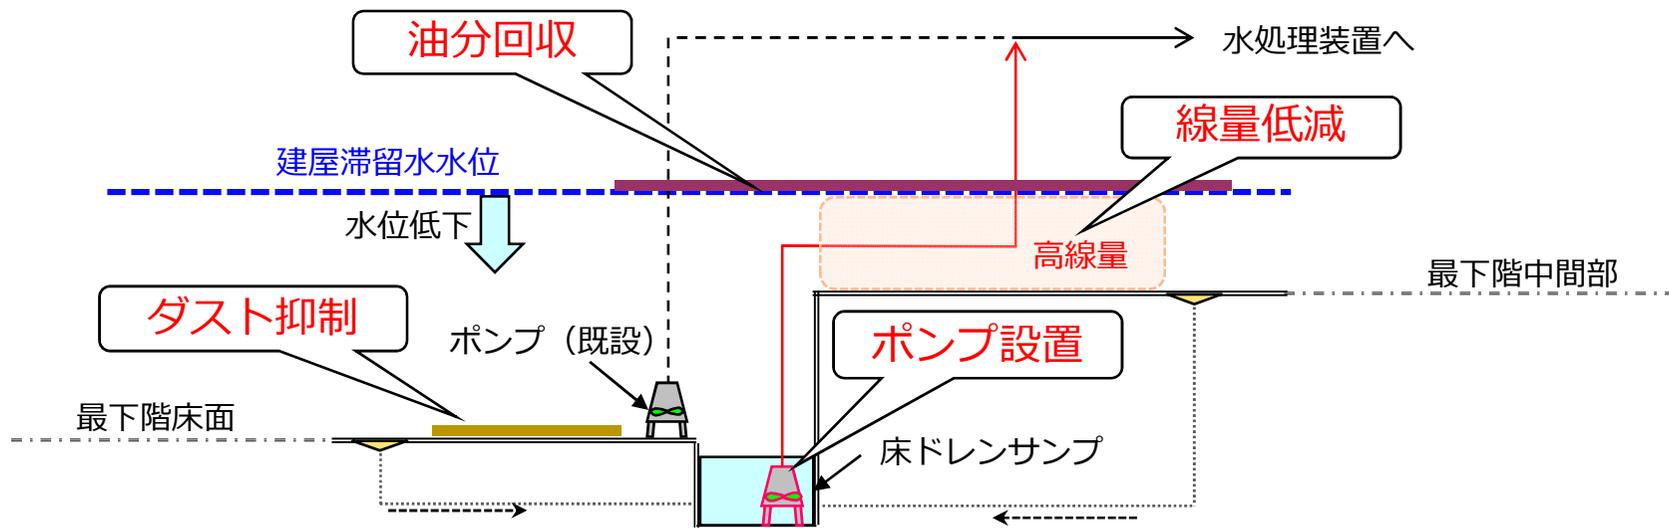
滞留水処理現場作業イメージ (2～4号機T/B想定)

- 建屋滞留水処理を進めるにあたり、建屋滞留水水位を低下させ、床面を露出させるために、以下を対応する必要がある。
 - 水処理装置の性能低下を防止するため、滞留水表面上の油分回収
 - 床面を露出させるためのポンプ設置、及び作業員の被ばく線量を抑制するための線量低減
 - 水位低下に伴うダスト抑制

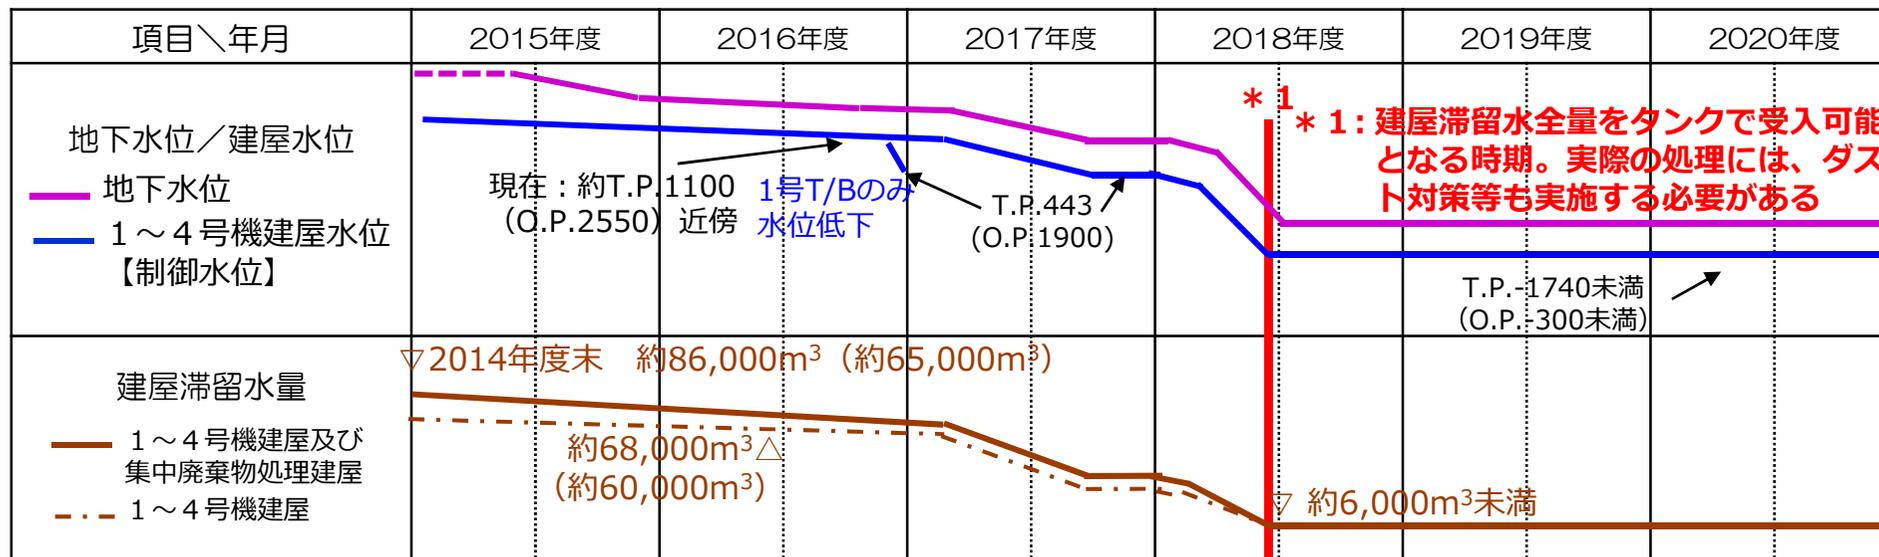
陸側遮水壁及びサブドレン他強化の効果

- サブドレン他を強化し、滞留水処理に必要なタンク容量を確保することで、2020年までに建屋滞留水の処理を完了できる。
- 陸側遮水壁の閉合も併せて進めることで、更に早期に滞留水処理に必要なタンク容量を確保可能となる。なお、実際の処理工程については、1号機T/Bの滞留水処理を確実に実施し、その実績を後続建屋での作業に反映することで、全建屋の早期処理完了を目指す。

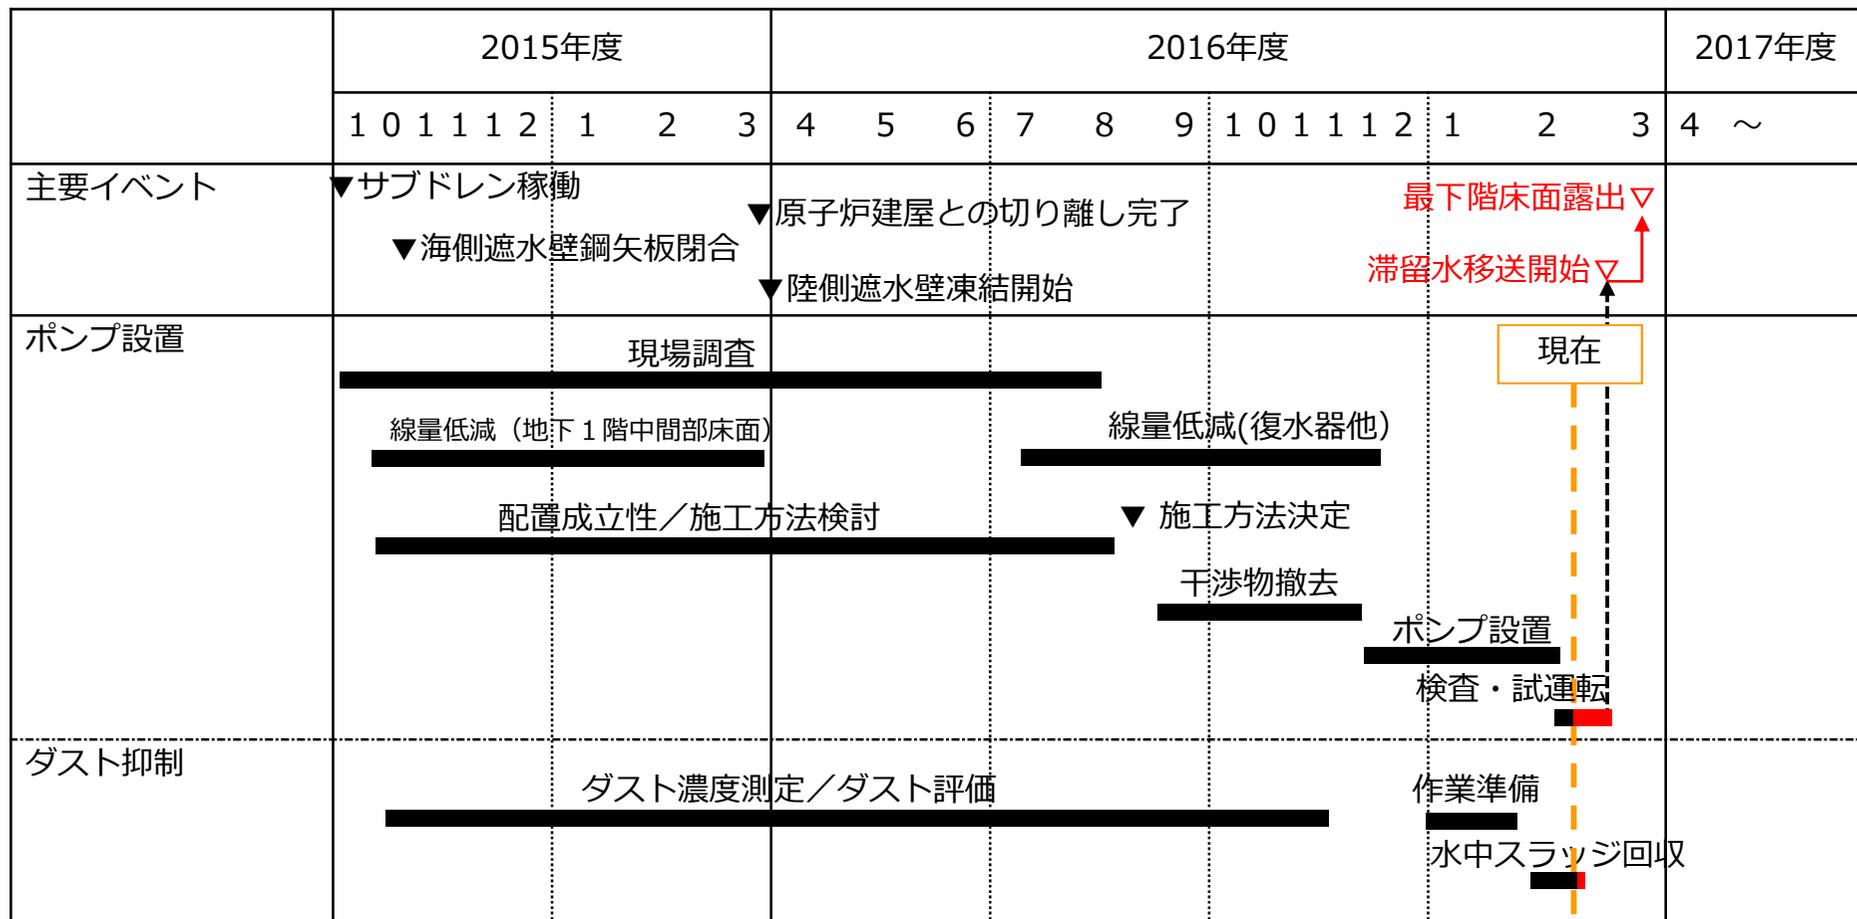
2.1 1号機T/B滞留水処理工程

- 1号機T/Bについて、計画的にポンプ設置やダスト抑制を行い、今年度末までに最下階の床面を露出させる。
 - ポンプ設置：ポンプ・水位計据付済、その後、順次検査・試運転実施中。
 - ダスト抑制：2月1日から水中スラッジ回収作業実施中。

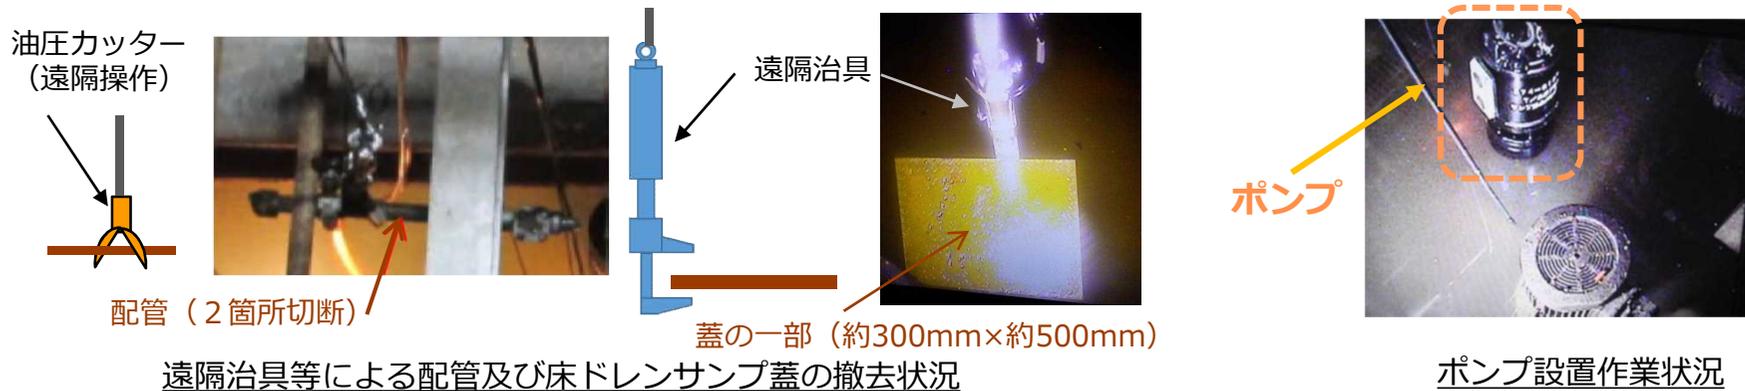
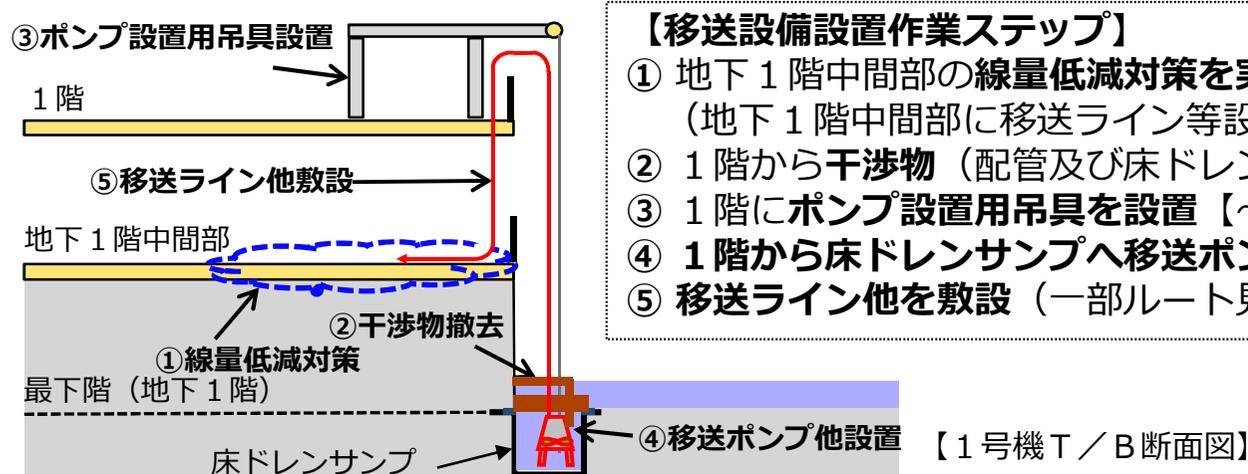
2.2 移送設備設置作業状況（1号機T/B）

- 移送ポンプ設置に伴う課題であった干渉物撤去は、遠隔治具等を用いて撤去完了。
- 作業ステップに従い、計画的に作業を進め、移送ポンプ・水位計の据付及び移送ライン他を敷設し、順次検査・試運転実施中。

- 【移送設備設置作業ステップ】**
- ① 地下1階中間部の線量低減対策を実施【～2016.11】
(地下1階中間部に移送ライン等設置のため)
 - ② 1階から干渉物（配管及び床ドレンサンプ蓋）を撤去【～2016.11】
 - ③ 1階にポンプ設置用吊具を設置【～2016.12】
 - ④ 1階から床ドレンサンプへ移送ポンプ他を設置【～2017.2】
 - ⑤ 移送ライン他を敷設（一部ルート見直し実施）【～2017.2】

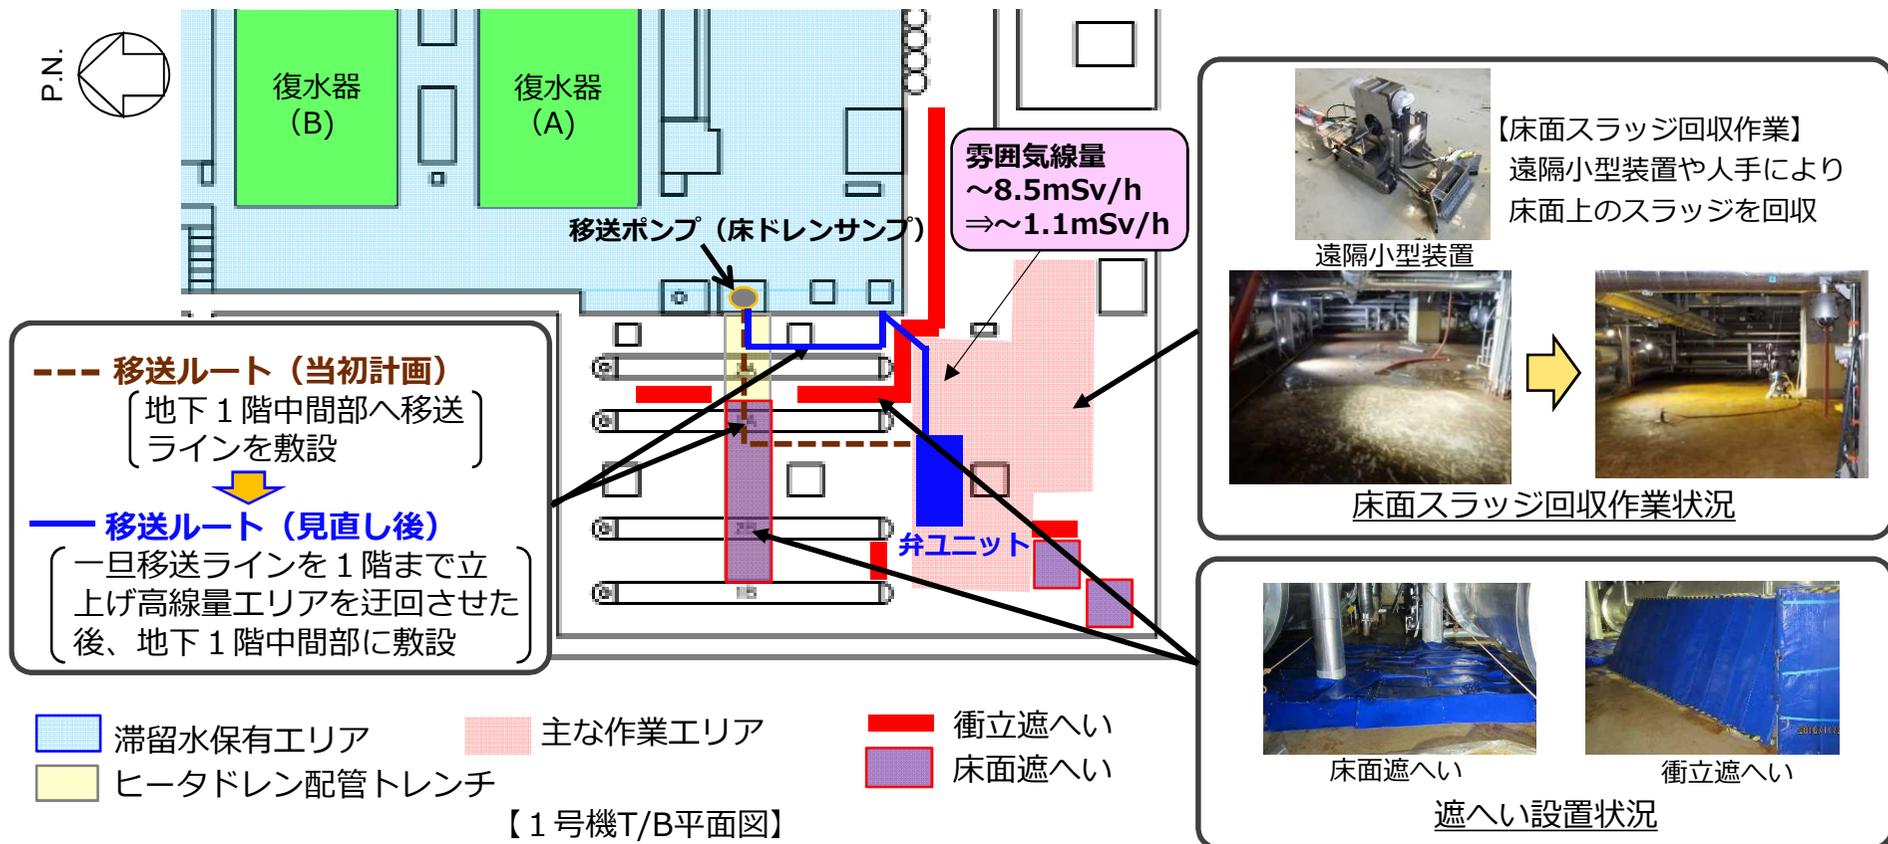
【参考】線量低減対策の状況（1号機T/B）

- 移送設備設置作業エリアの線量が高いことから、線量低減対策（床面スラッジ回収・配管フラッシング・遮へい設置）を計画。
- 主な作業エリアについて、遮へい設置等により雰囲気線量を低減。一方、配管フラッシングによるヒータドレン配管トレンチ上の線量低減効果が小さかったため、高線量エリアを避けて移送ルートの一部見直しを実施。

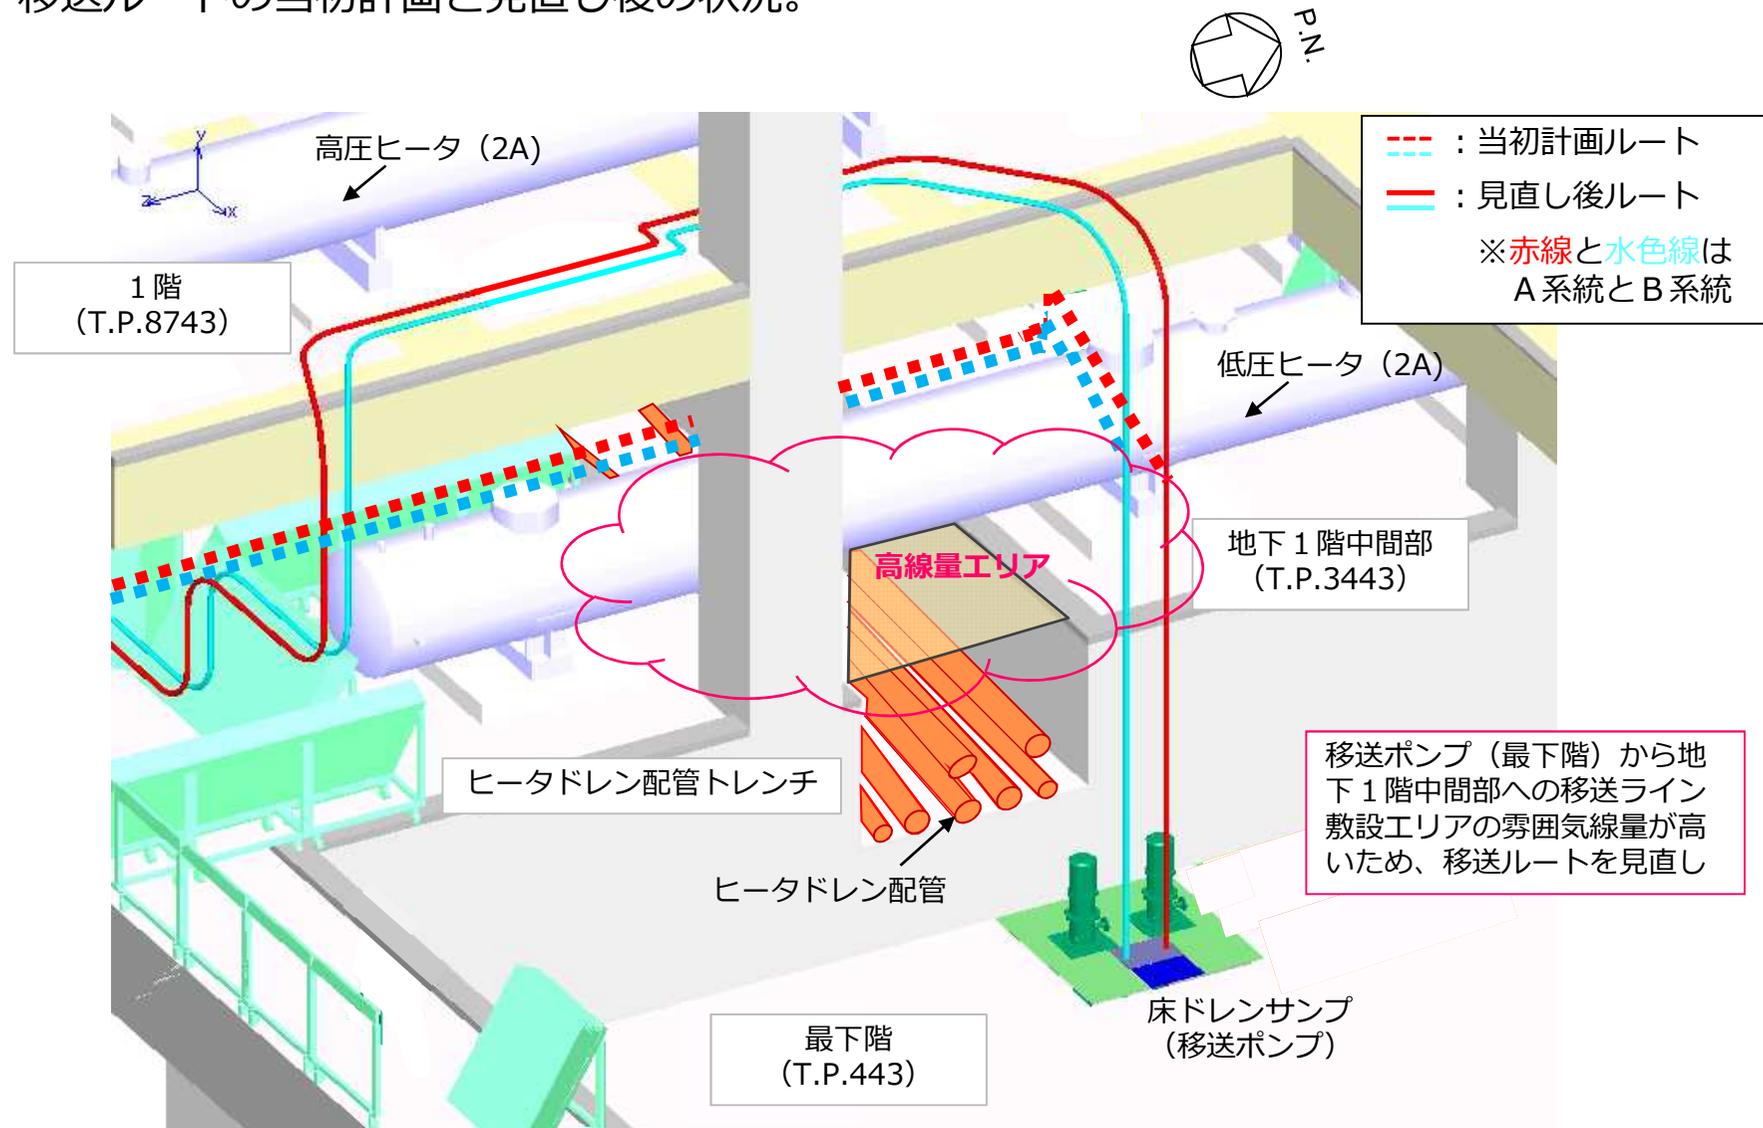
【参考】移送ルートの見直し

■ 移送ルートの当初計画と見直し後の状況。

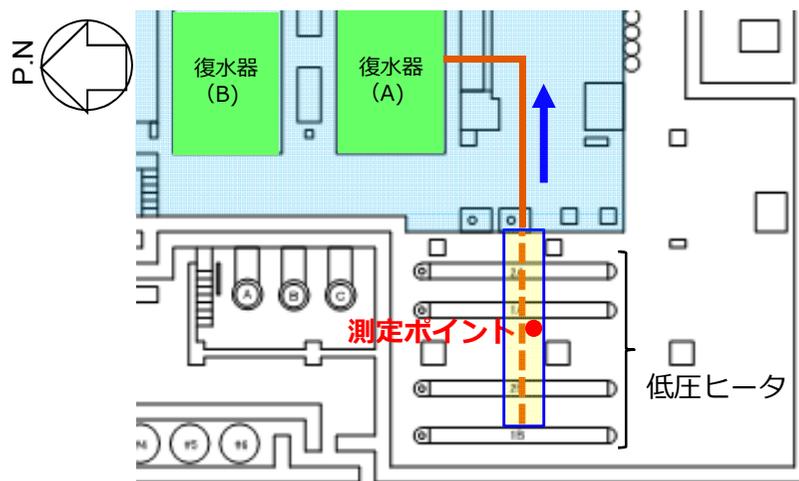
【1号機T/B平面図】

配管フラッシング実施前後における雰囲気線量の推移

日時	雰囲気線量(mSv/h)
【線量低減前】2016.10.14	65.0
【線量低減後】2016.11.29	54.0 (6.0*1)

*1: トレンチ上部に設置した床面遮へい上の雰囲気線量

- ヒータドレン配管トレンチ上の線量低減のために実施した配管フラッシングの効果小さかった要因を以下の通り推測。この知見について後続建屋へ反映していく。
 - フラッシング水の通水が不十分（不均一）であったこと。
 - 当該配管は、震災初期に建屋滞留水に水没しており、配管保温材内に滞留水が吸水され、その後、滞留水水位の低下に伴い、水分だけがなくなり汚染物質が残存していたこと。

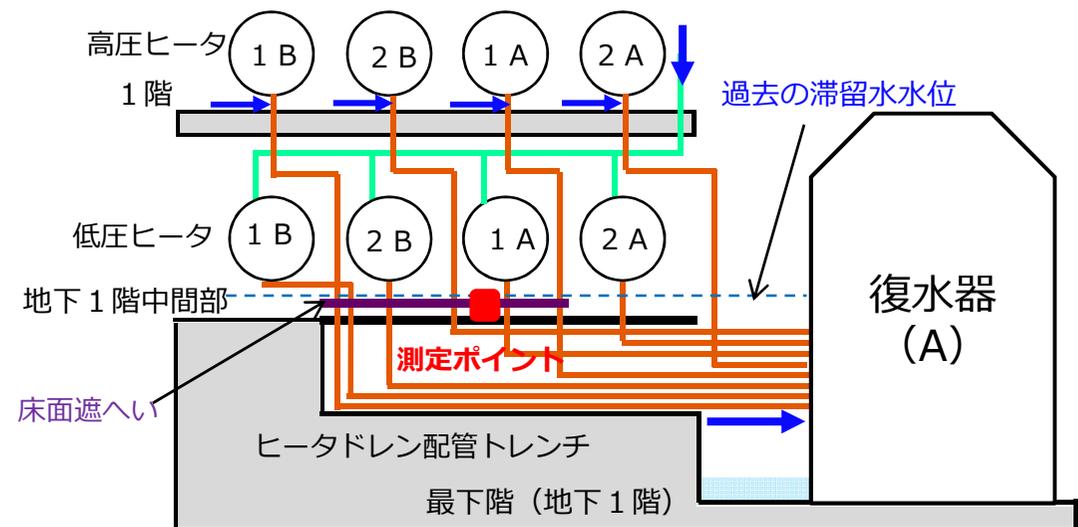
【1号機T/B断面図】

ヒータドレン配管トレンチ
 — ヒータドレン配管
 — ヒータベント配管
 → フラッシング水の流れ

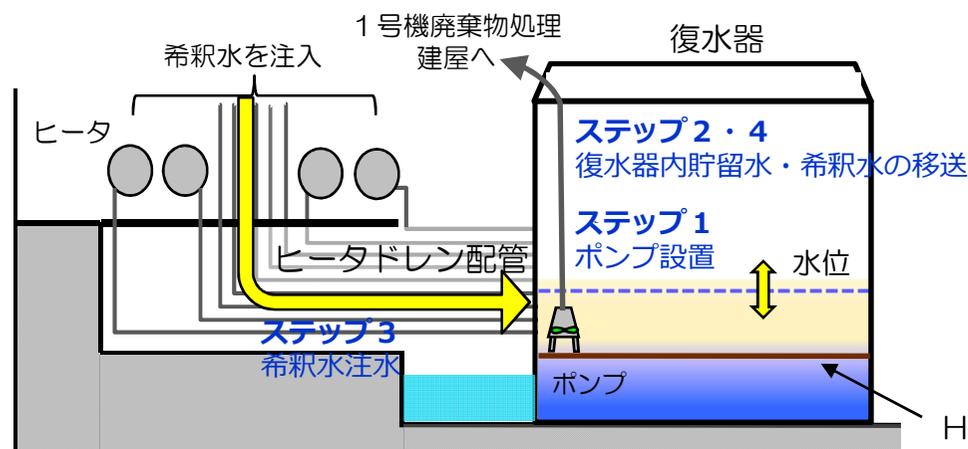
復水器内貯留水濃度の推移（水抜・希釈作業前後）

作業前 (2016.3.2)	作業後 (2016.12.6)	低減率	備考
貯蔵量【m ³ 】	約500	約270	約1/2	
放射能濃度（Cs137）【Bq/L】	約1.6×10 ⁹	約9.7×10 ⁷	約1/16	復水器(B)

- 2016年10月～11月にかけて、復水器ホットウェル（H/W）天板上部までの水抜・希釈を実施。これにより、作業前と比べて、貯蔵量が約1/2、Cs137の放射能濃度が約1/16となり、放射性物質量は約1/30まで低減が図れたと推定。
- 今後、H/W天板下部の水抜に向けて、現場状況（アクセス性等）を確認し、今年度中に実現性を検討する。作業が困難な場合、H/W天板上部の水抜・希釈を追加実施し、2017年度上期中に建屋滞留水と同程度まで放射能濃度を低減させ、1号機T/B滞留水処理完了後に復水器外部からの水抜を実施する。

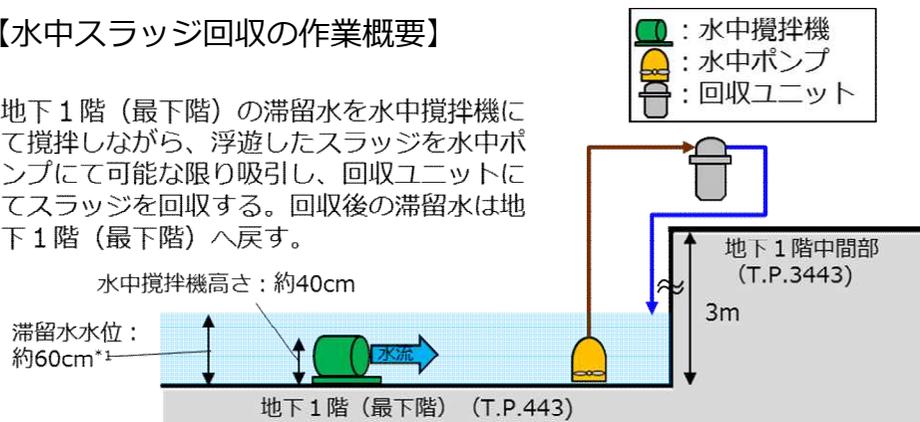
【水中スラッジ回収の作業概要】

地下1階（最下階）の滞留水を水中攪拌機にて攪拌しながら、浮遊したスラッジを水中ポンプにて可能な限り吸引し、回収ユニットにてスラッジを回収する。回収後の滞留水は地下1階（最下階）へ戻す。

* 1 安定的に攪拌運転を実施するためには、空気を巻き込まないように約60cmの水位が必要であることを試験により確認

- 2月1日からダストとして浮遊しやすいスラッジを床面露出前に回収し、ダスト抑制を図っている。
- 回収ユニットは、運転に伴い、差圧や線量の上昇が認められ、2月28日時点で計549本のフィルタ交換を実施。スラッジの汚染密度は、地下1階中間部相当以下になっているが、定期的にスラッジサンプリングを行い低減状況を確認していく。
- 今後、床面露出後のダスト濃度を監視し、ダストの発生状況を確認していく。万が一、ダスト上昇が確認された場合、念のため配備する可搬型ミスト散水機器等にてダスト上昇を抑制する。

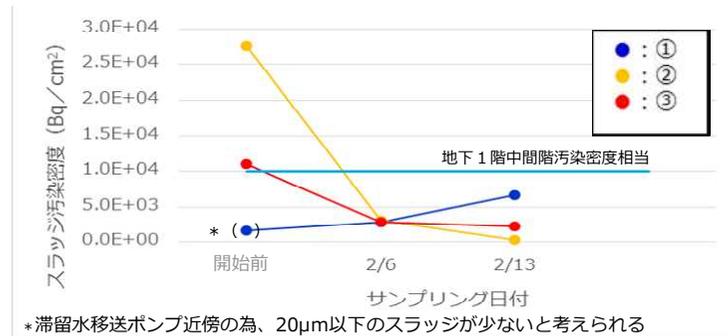
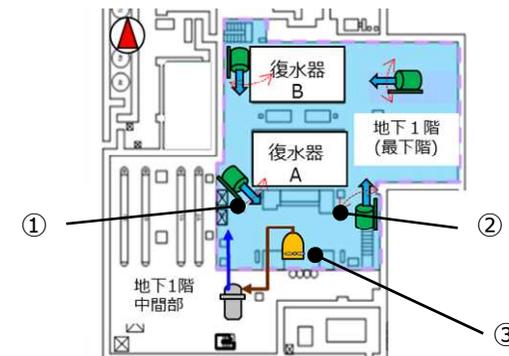
【1号機T/B平面図】

浮遊しやすいスラッジ（粒径20 μ m以下）の汚染密度（Bq/cm²）の推移

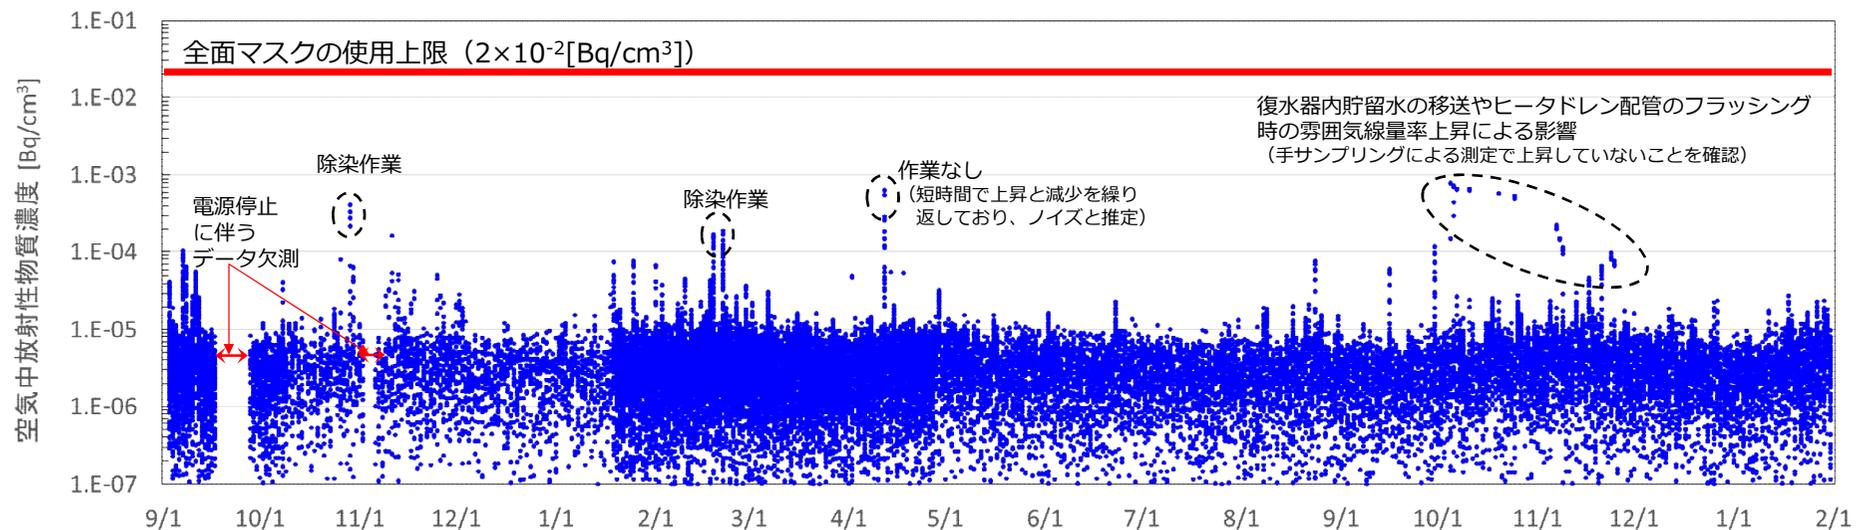
- 地下1階中間部は、震災後一時的に滞留水で水没し、その後床面露出され、スラッジが床面上に残存している。床面が露出した際のダスト飛散の可能性を評価するため、地下1階中間部のダスト濃度を2015年9月から連続ダストモニタで確認中。
- 冬季の乾燥時期を含め、これまで全面マスクの使用上限 (2×10^{-2} [Bq/cm³]) を超える上昇はなく、当該エリアの作業環境を維持できている*1。
 - 静定時のダスト濃度は、概ね 1×10^{-5} [Bq/cm³] 程度で安定。なお、2016年1月～3月に床面のスラッジを回収し、ダスト源の抑制を図った。
 - 作業時の水濡らしが不十分であった場合はダスト濃度が一時的に上昇するが、速やかに静定時の変動幅に戻り、継続的な上昇傾向も認められなかった。

*1 地下階のダスト濃度を全面マスク使用上限値未満で管理することにより、敷地境界にも影響を与えないと評価

ダスト測定結果 (2015年9月～2017年1月, 地下1階中間部)

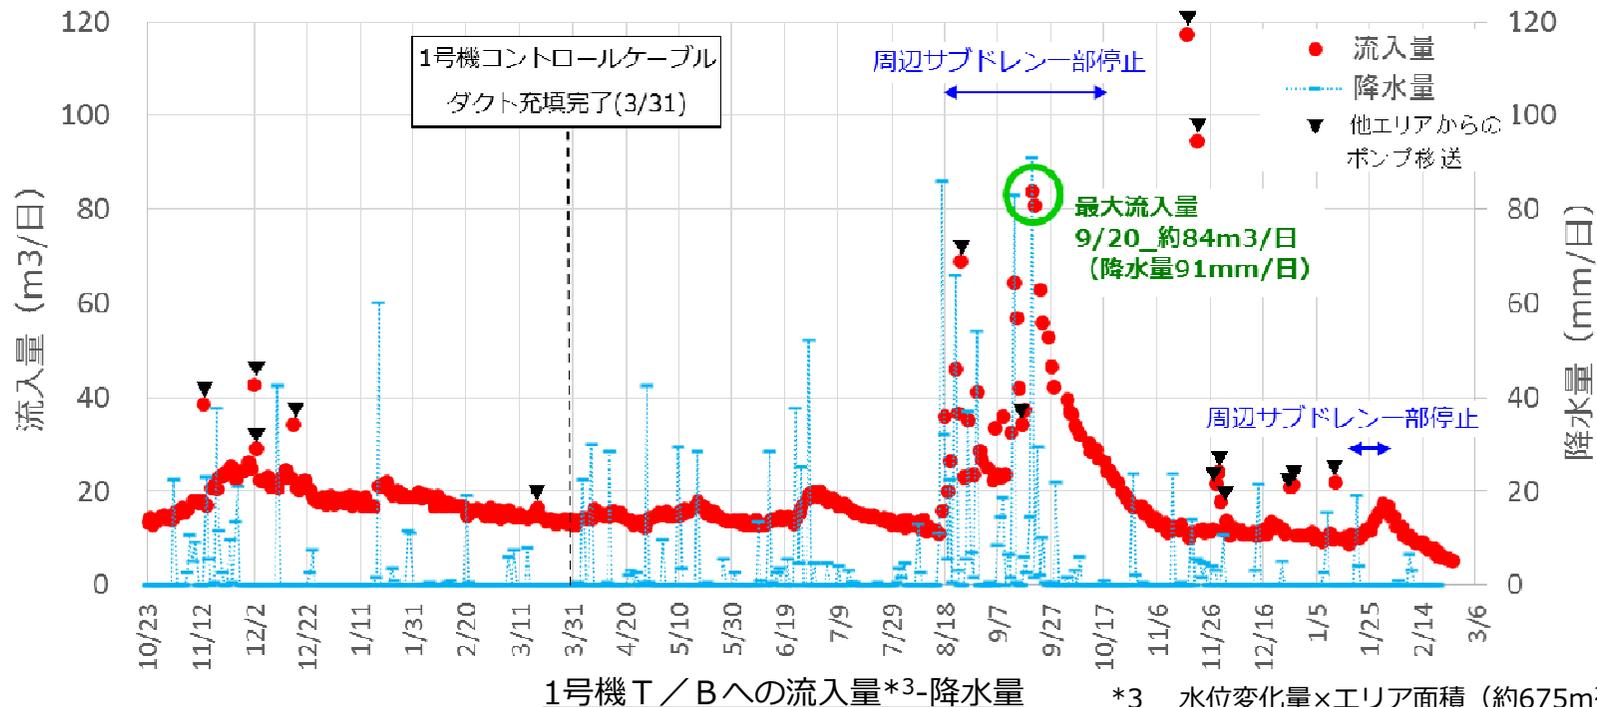
- 新規設置したポンプにより床面を露出させることで、建屋滞留水の全量処理は完了するが、床面露出後も、建屋壁面の配管貫通部等から雨水や地下水の流入は継続する。なお、他の建屋と連通していないため、他の建屋から汚染水の流入はない。
- 1号機T/Bへの流入量実績で最大約84m³/日*¹に対して、ポンプ排水容量は十分な容量（約400m³/日*²）を有し、大量の流入水が床面に滞留することはない。
- 床面露出後、現場を調査し、安定的に排水できること等を確認するとともに、必要に応じて、流入箇所への止水やスラッジ除去・固着化等の措置を実施していく。

*1 1号機コントロールケーブルダクト充填後の最大流入量実績（2016年9月20日）

*2 ポンプ排水容量 約18m³/h × 24時間

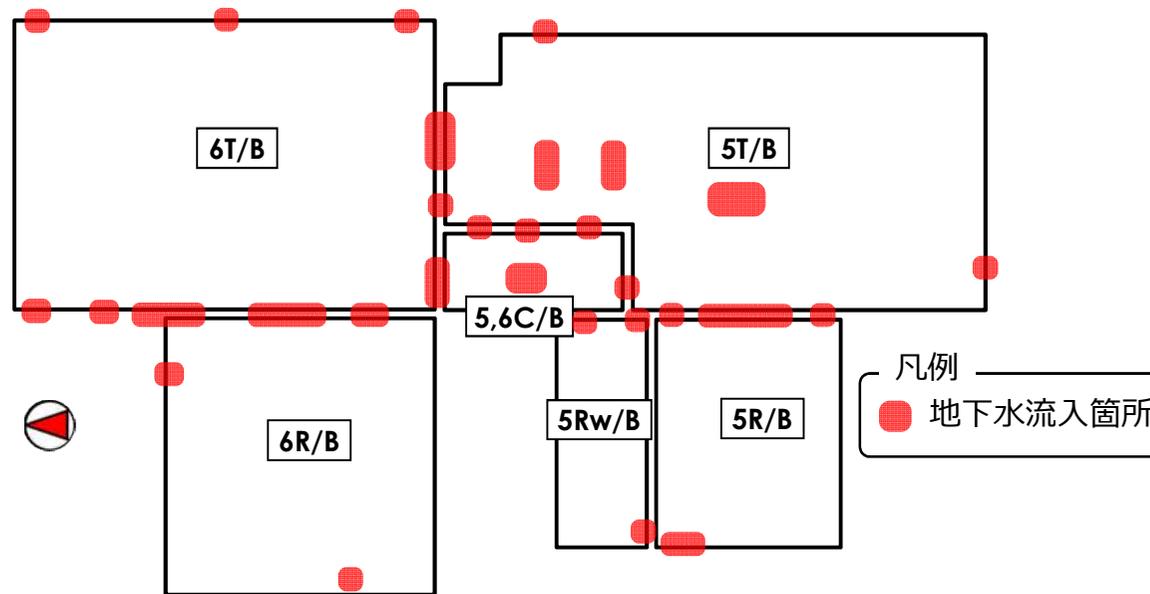
建屋間の配管貫通部・建屋外周部のトレンチ接続部・床面等より、震災当初約130m³/日程度の地下水流入を確認。線量が低いことから建屋内から止水作業を順次実施して流入量低減を図ってきたものの、現在でも約40～50m³/日程度流入している。

5/6号機での止水作業状況

- 1～4号機はサブドレン稼働や陸側遮水壁の造成により地下水他流入量が低減し、移送ポンプ設置により滞留水を十分に排水可能な見込み。
- 5/6号機はサブドレンが稼働していないが、建屋内から止水を行い流入を抑制。
- 1～4号機地下階は高線量であり 5/6号機の現場状況等も踏まえると完全な止水は困難な状況であるため、サブドレン稼働や陸側遮水壁の造成等により地下水位を可能な限り低減させて流入量の抑制を基本としつつ、床面露出後に止水可能な箇所から止水作業を検討。

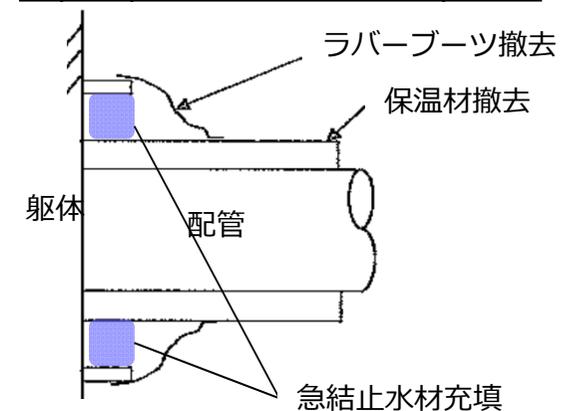
配管貫通部の止水作業例

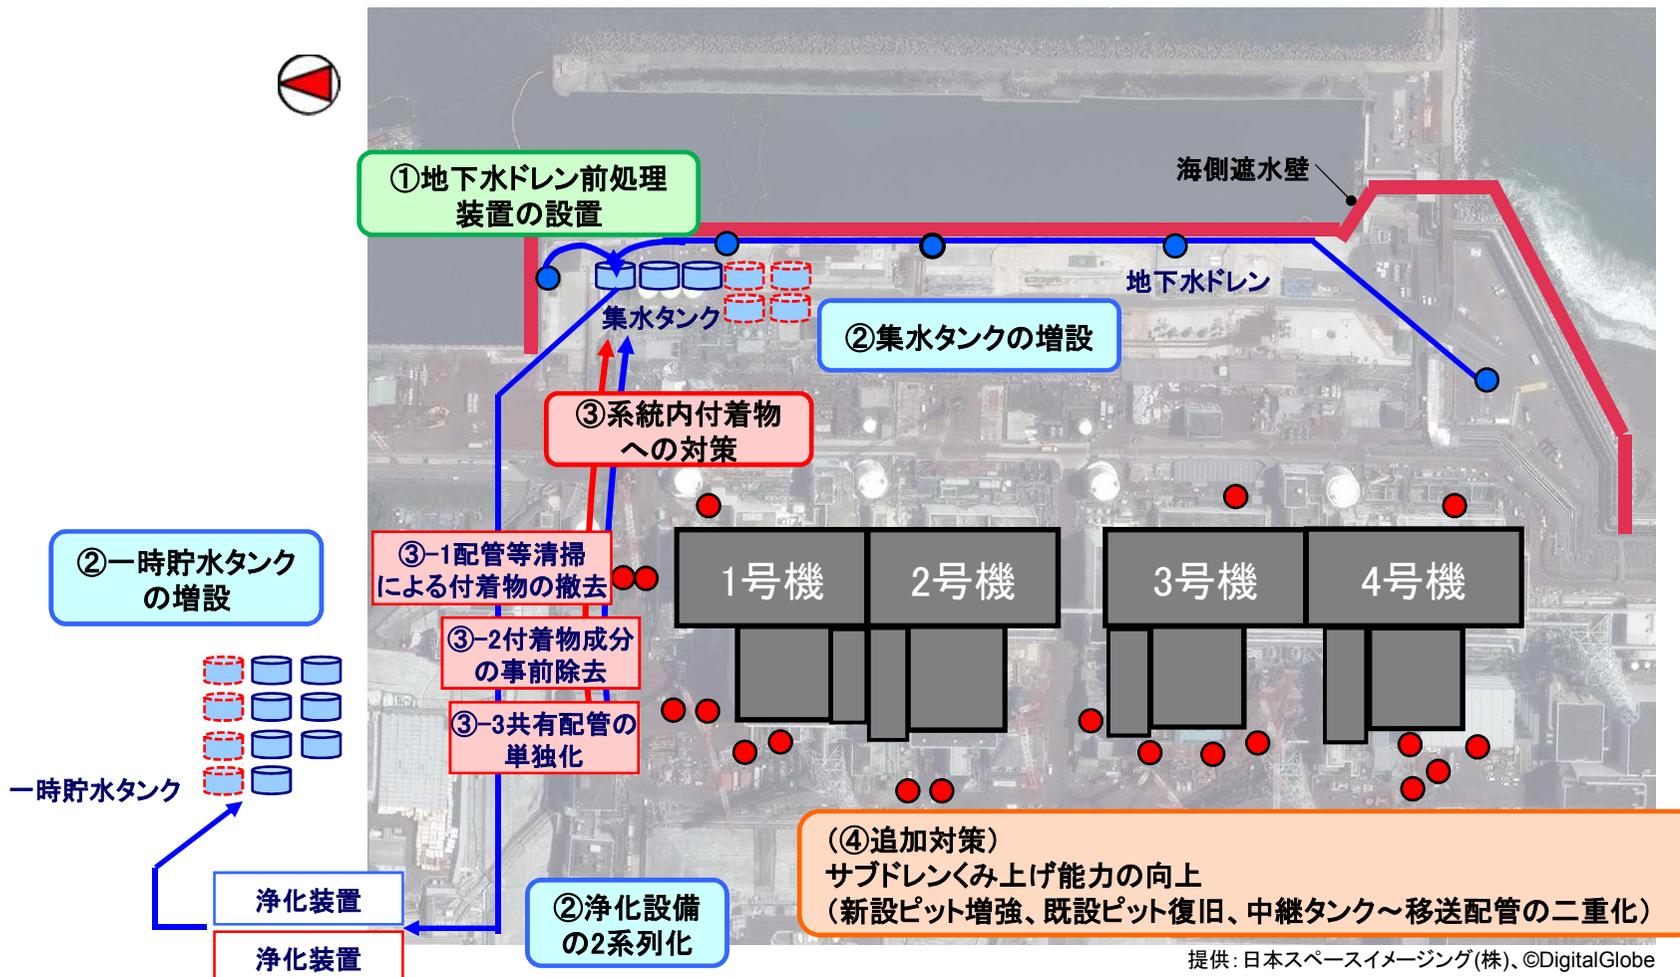
- 地下水位は、建屋水位と一定の水位差を維持して管理。
- 今後もサブドレン他強化策を進め、地下水他流入量を低減させ、建屋滞留水のリスク低減を図っていく。

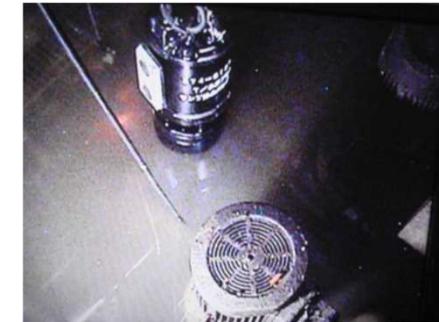
④ 地下1階
床ドレンサンプへの
ポンプ設置状況

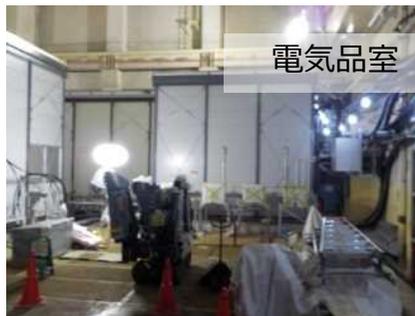
① 2階設置箇所 (電源関係)

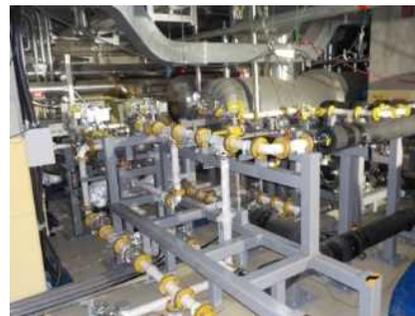
② 地下1階設置箇所 (弁ユニット)

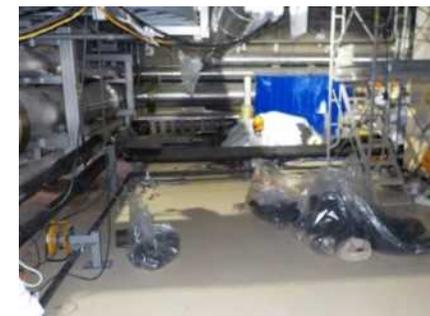
③ 地下1階設置箇所 (移送配管)

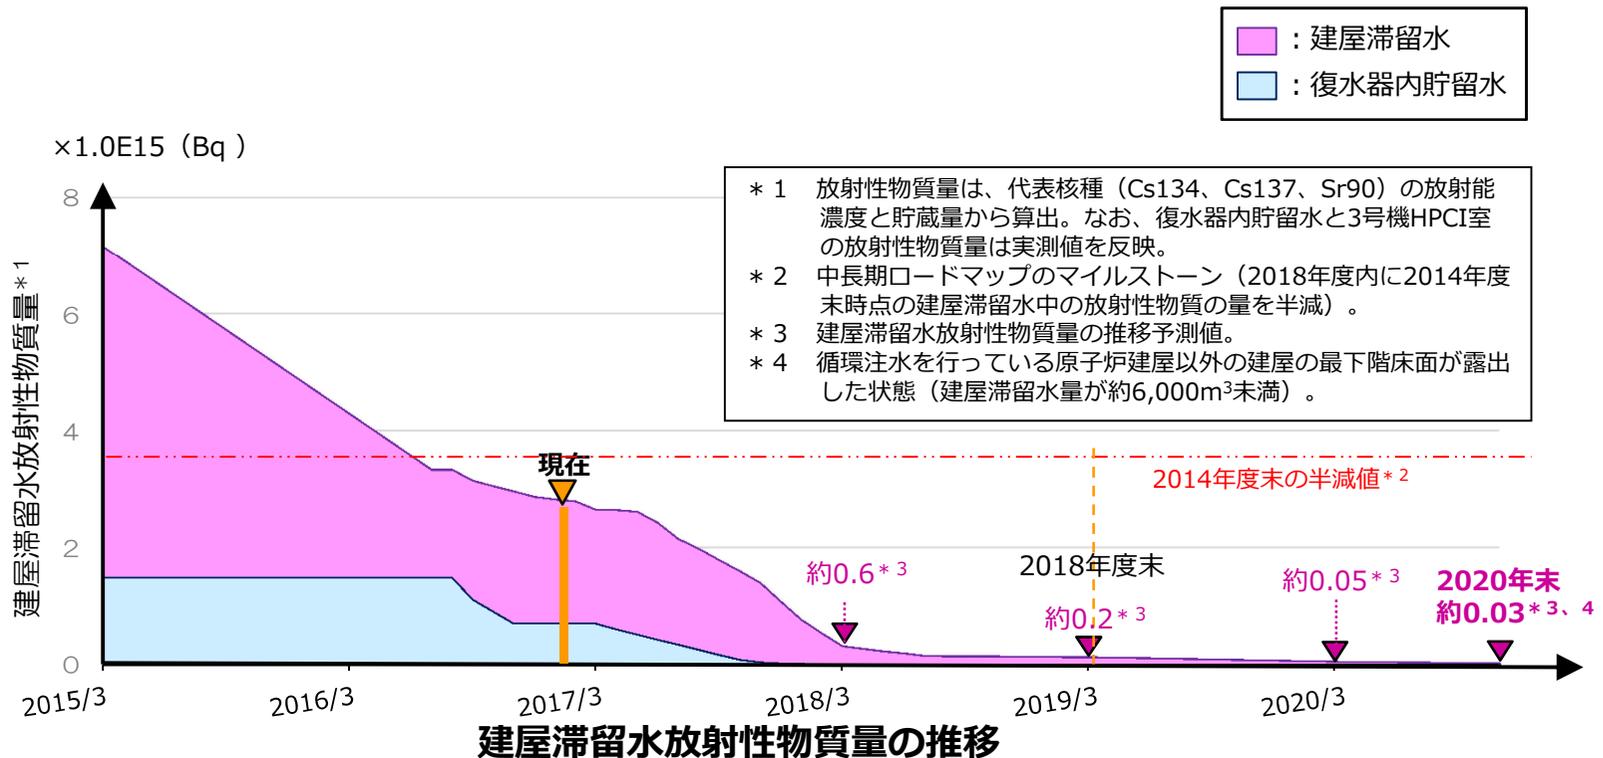
【参考】 建屋滞留水放射性物質量の推移

- 建屋滞留水について、貯蔵量を低減させるとともに、浄化処理量を増加し、放射能濃度を低減させていく。
- 復水器内貯留水について、2 / 3号機の早期処理を進めていく。
- これらにより、引き続き、建屋滞留水の放射性物質量を低減させ、建屋滞留水リスク低減を図る。
