1. 地中温度，地下水位変化等の状況報告  
1-① 地中温度分布図

# 地中温度分布図（1号機北側）6/12 7:00現在

## ■ 地中温度分布図

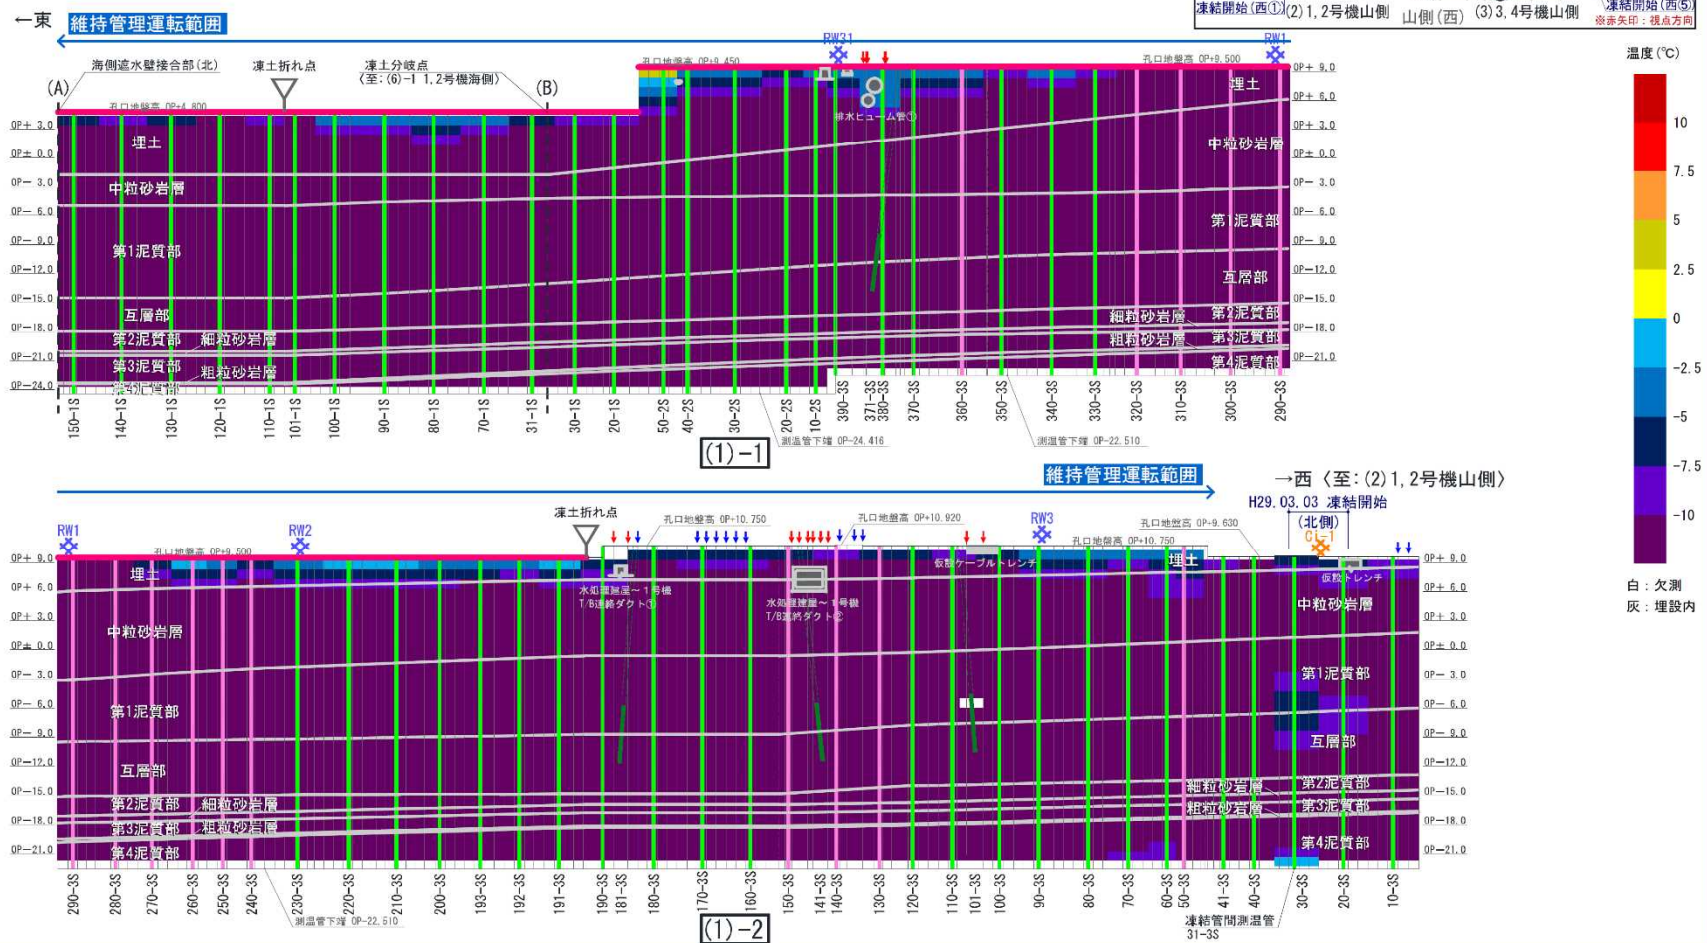
(1) 1号機北側（北側から望む）

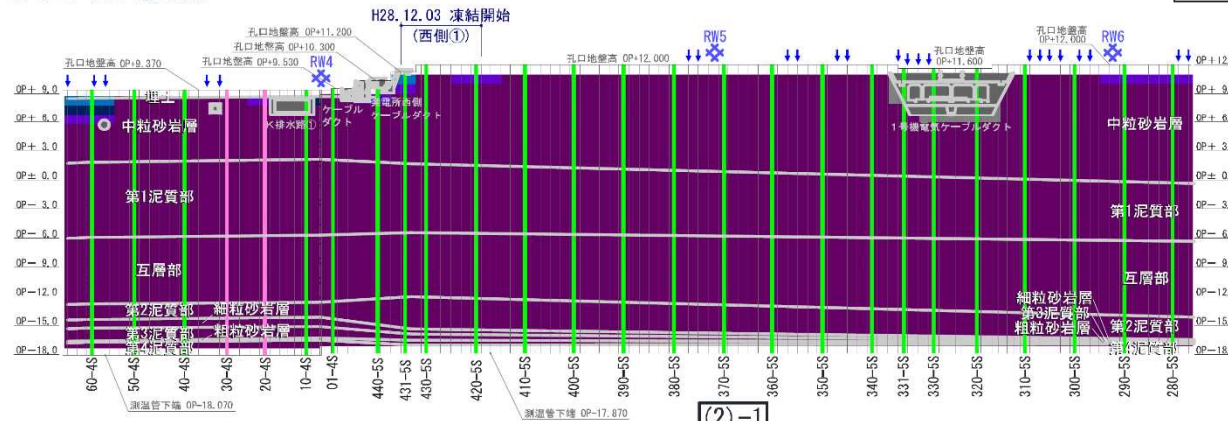
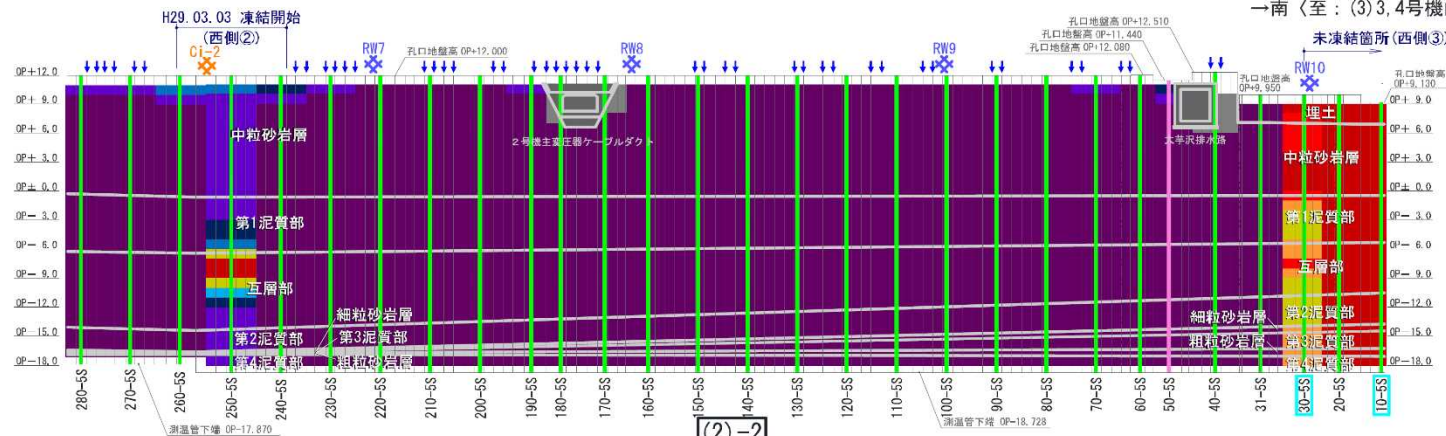
(2) 1, 2号機山側（西側から望む）

←北（至：(1)1号機北側）

→南（至：(3)3, 4号機山側）

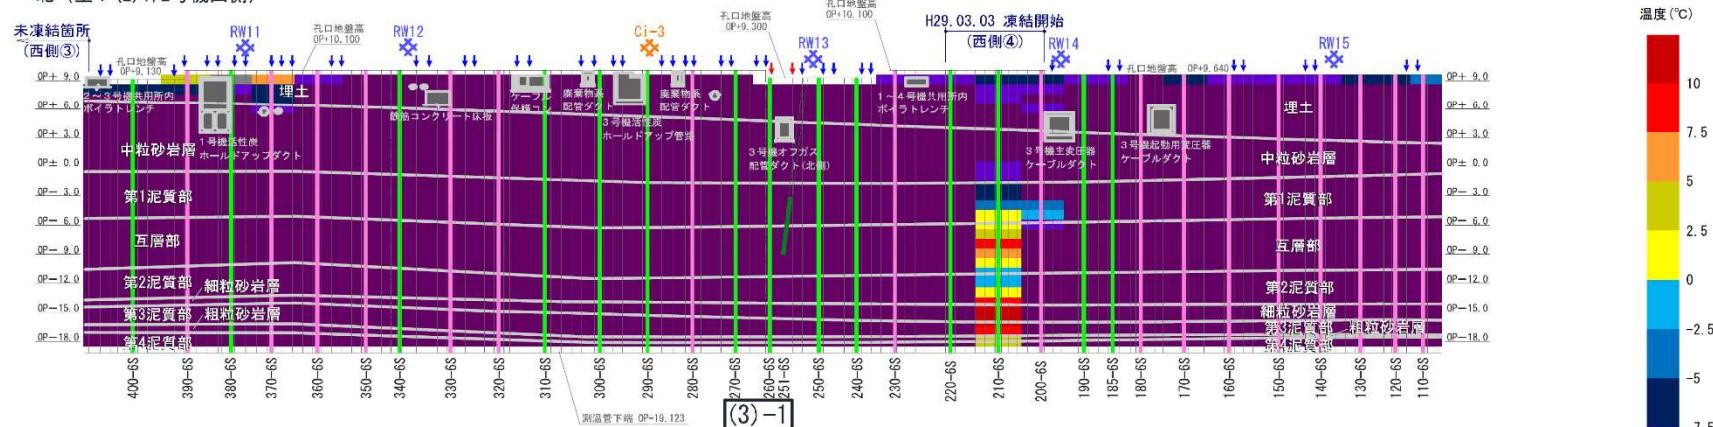
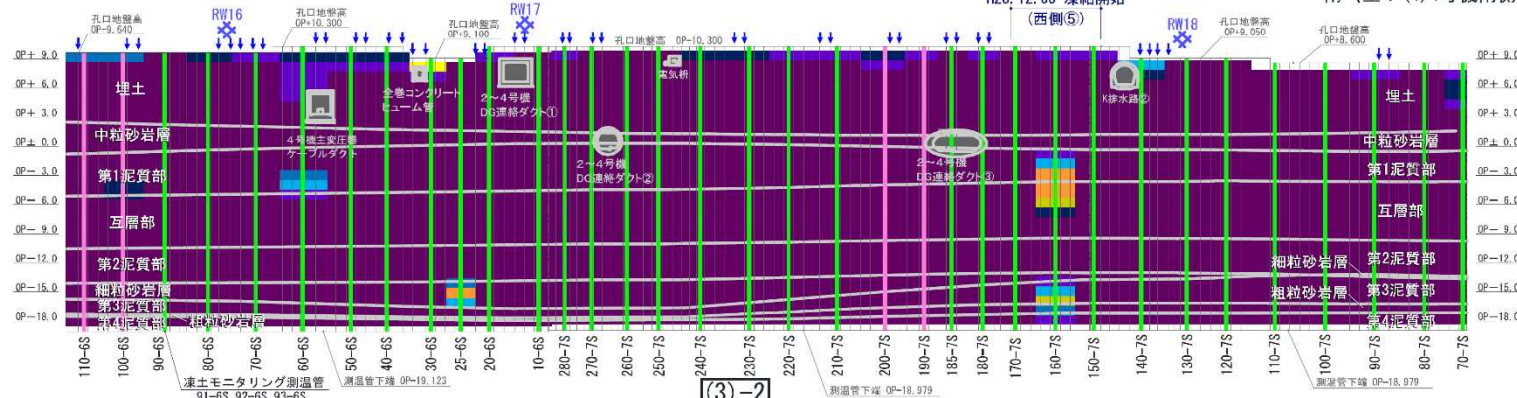
(3) 3, 4号機山側（西側から望む）

←北〈至：(2) 1, 2号機山側〉

→南〈至：(4) 4号機南側〉

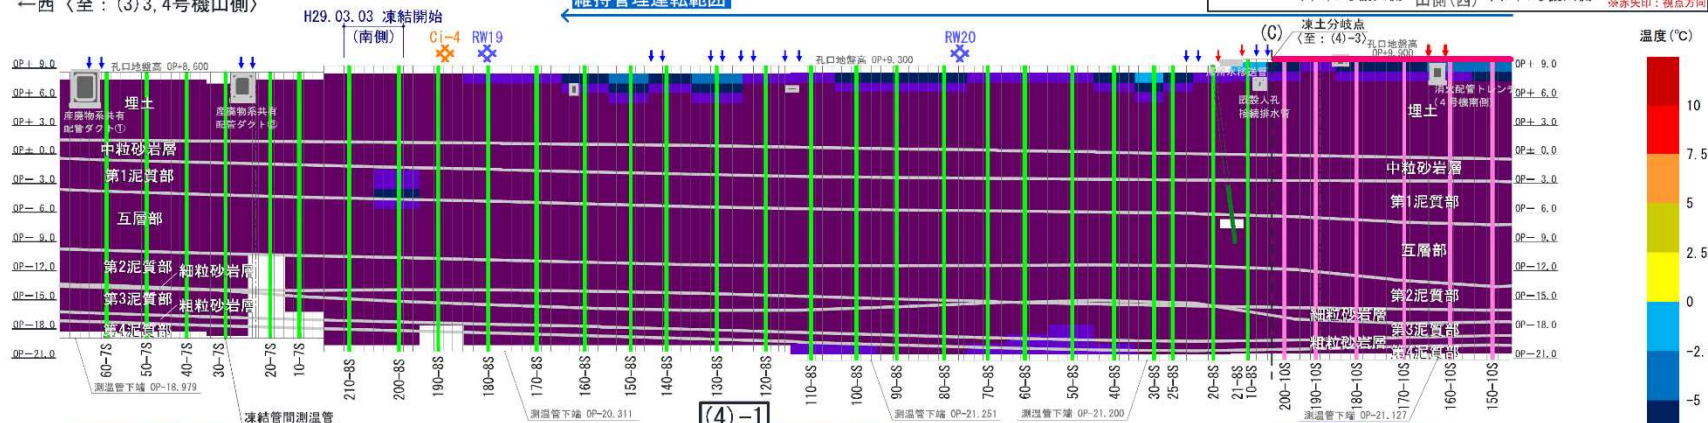
(4) 4号機南側（南側から望む）

←西〈至：(3)3,4号機山側〉

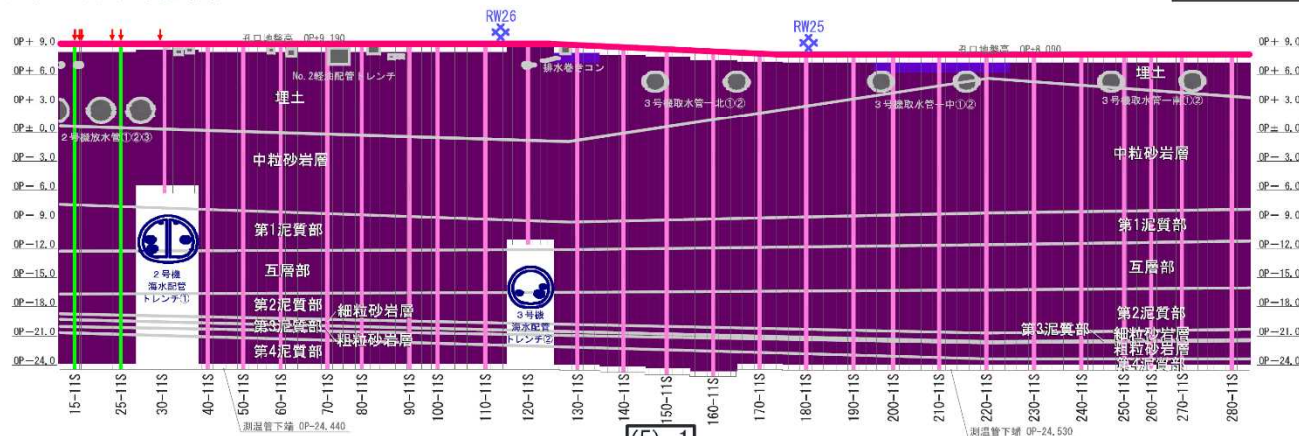
(5)-1

(5) 3, 4号機海側（西側：内側から望む）

→北〈至：(6) 1, 2号機海側〉

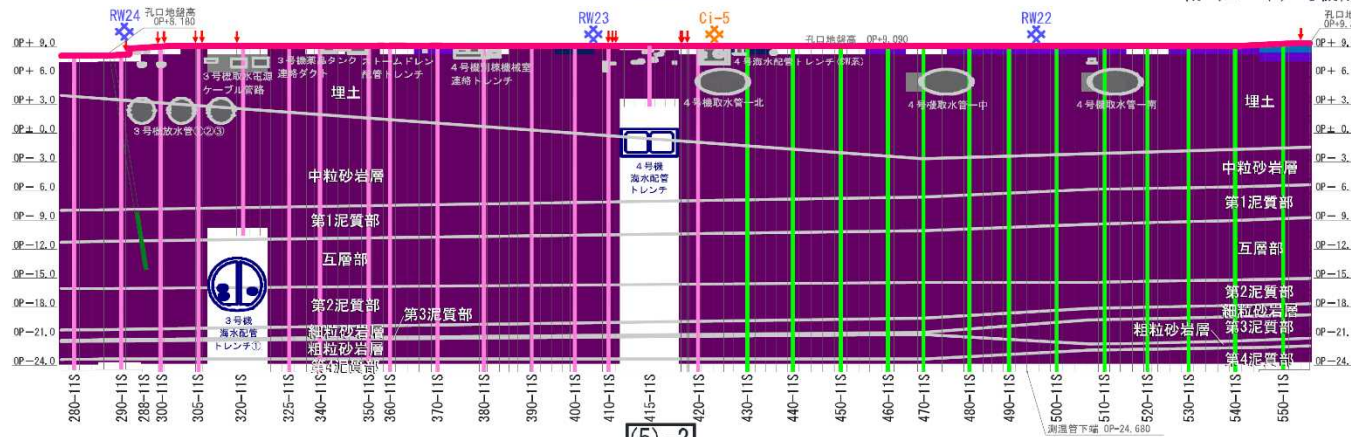
(5)-2

→南〈至：(4) 4号機南側〉

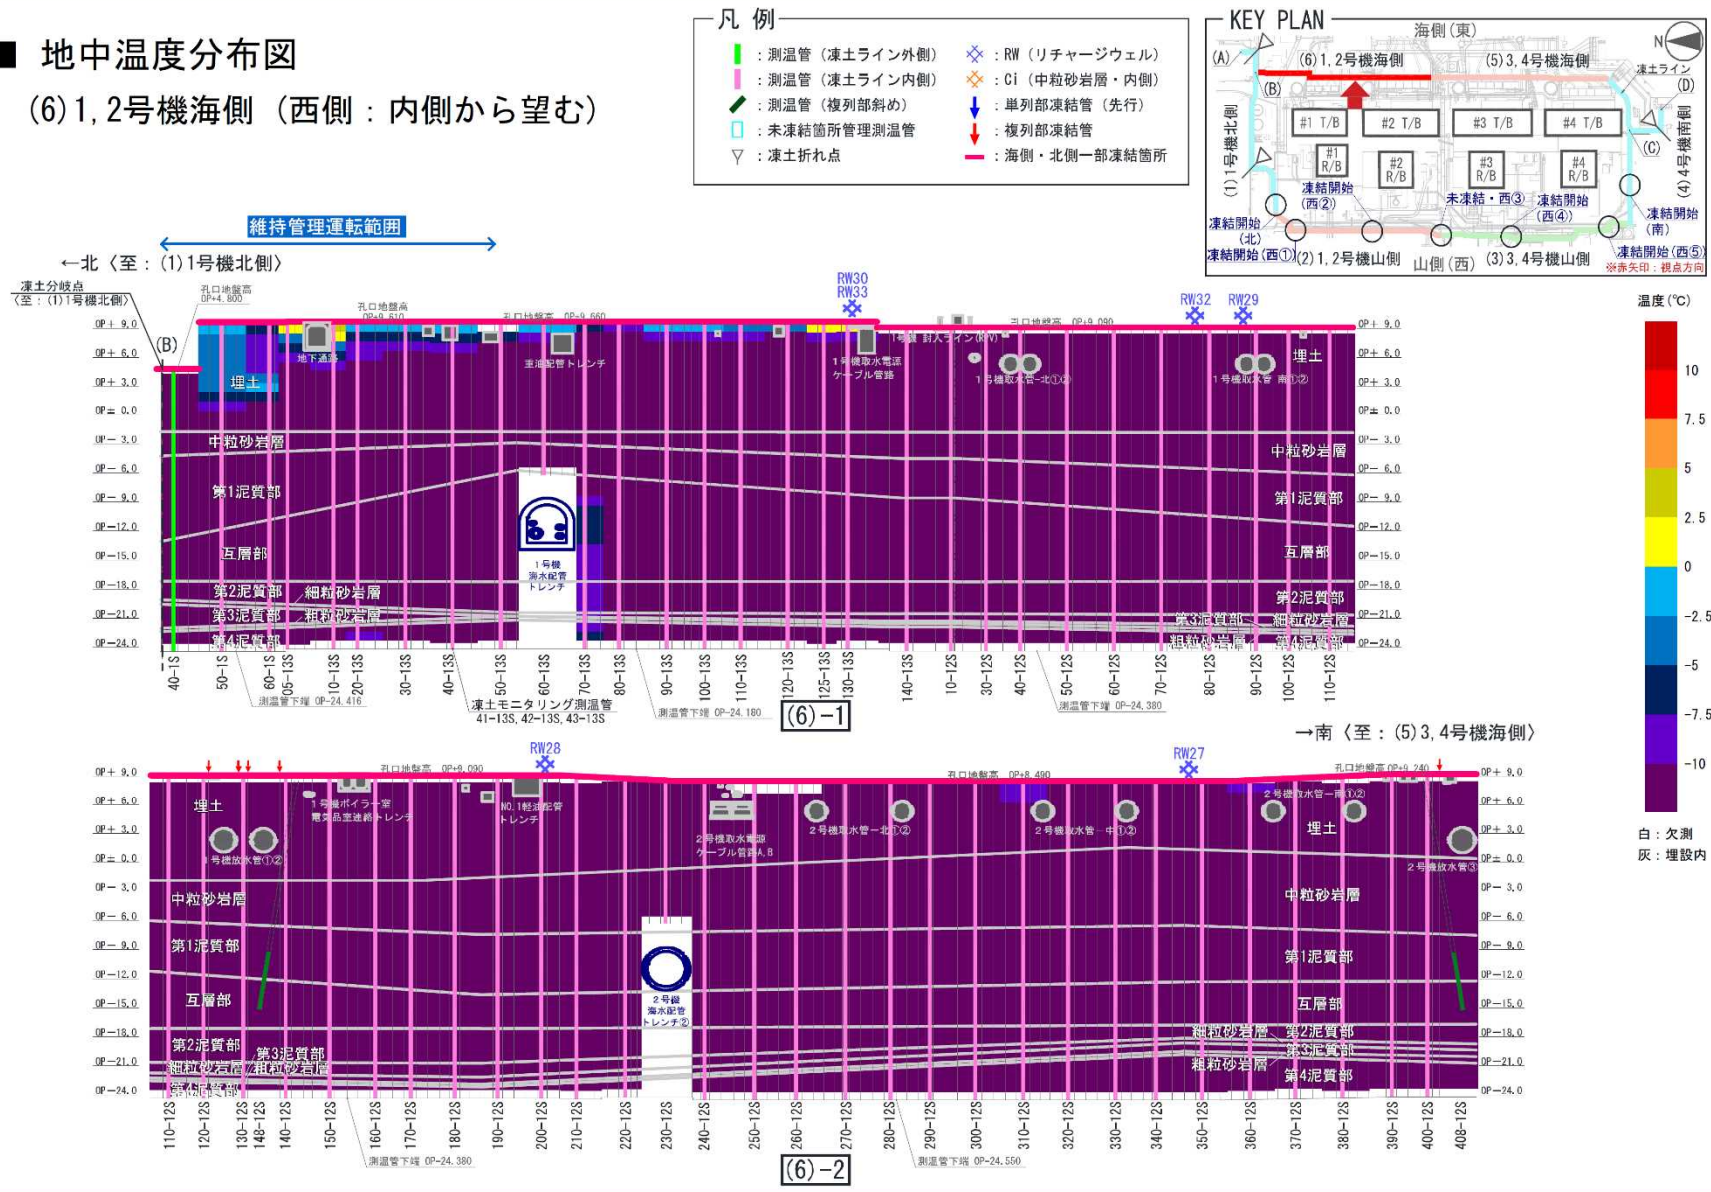
地中温度分布図（1・2号機東側）6/12 7:00現在

(6) 1, 2号機海側 (西側 : 内側から望む)
