「廃炉」の主な作業項目と作業ステップ

I. 原子炉の状態の確認

II. 分野別の進捗状況

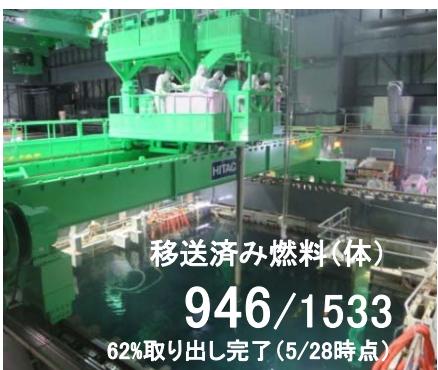
(燃料取り出し状況)

平成25年11月18日より4号機使用済燃料プールからの燃料取り出しを開始しました。4号機は、平成26年末頃の燃料取り出し完了を目指し作業を進めています。

使用済燃料プールには、取り出し開始の時点で1,533体の燃料（使用済燃料1,331体、新燃料202体）が保管されており、取り出した燃料は、共用プールへ移動させることとしている。取り出し完了は、平成26年末頃を目指す。全体の62%の946体（使用済燃料924体、新燃料22体）の燃料を共用プールに移送済み（5/28時点）。

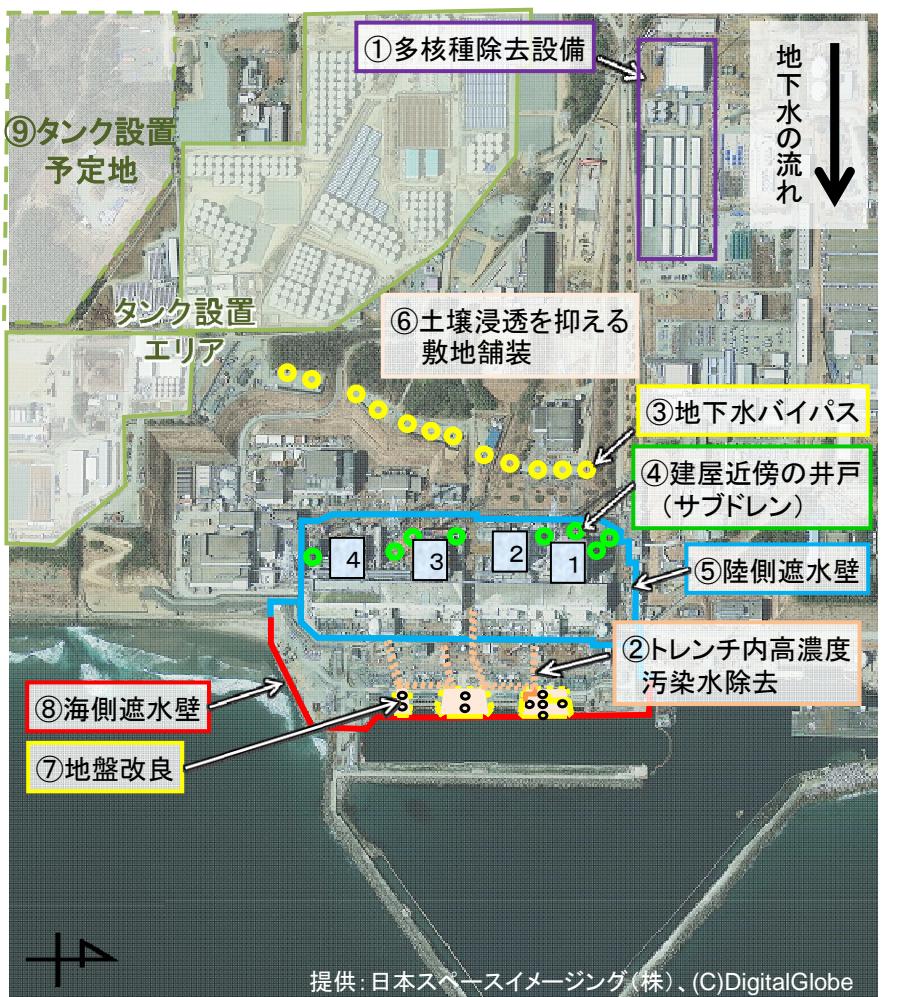
方針1. 汚染源を取り除く

- ①多核種除去設備による汚染水浄化
- ②トレンチ内の汚染水除去

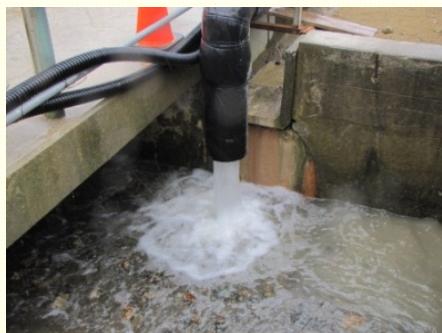
<地下水バイパス 排水状況>

「地下水バイパス」は、建屋に流入する前に地下水を山側でくみ上げ、水質を確認した上で海に排水し、汚染水の増加を抑える対策です。くみ上げた地下水が、厳しい運用目標を下回ることを確認した上で、5/21、27に排水を行いました。(5/21:561m³、5/27:641m³)

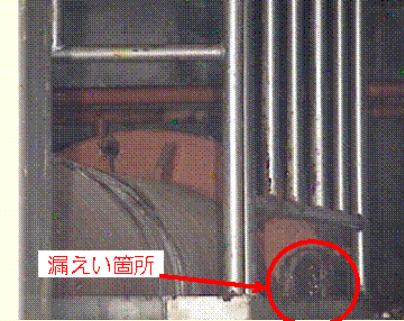
<漏えい箇所>

1号機S/C上部の漏えい箇所を5/27より調査し、上部にある配管のうち1本の伸縮継手より漏えいを確認しました。今後、格納容器の止水・補修に向けて、具体的な方法を検討していきます。

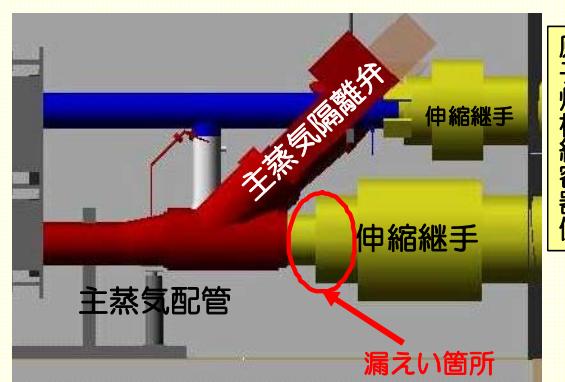
<主蒸気隔離弁室内イメージ図>

5/15に3号機主蒸気隔離弁※1室にカメラを挿入し、主蒸気配管※2のうち1本の伸縮継手周辺から、水が流れていることを確認しました。

※1 主蒸気隔離弁：原子炉から発生した蒸気を緊急時に止める弁
※2 主蒸気配管：原子炉から発生した蒸気をタービンに送る配管

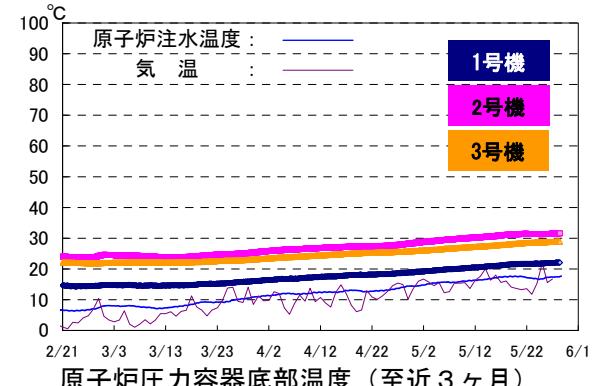
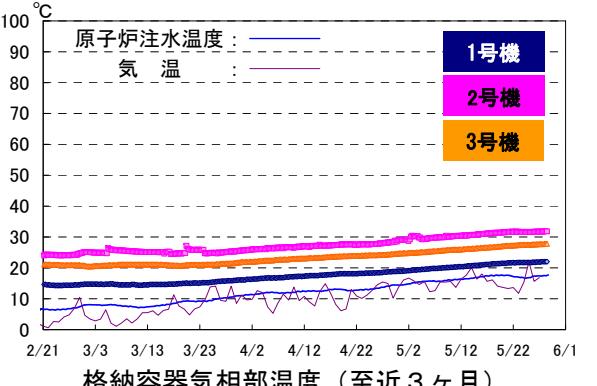
注水冷却を継続することにより、原子炉圧力容器底部温度、格納容器気相部温度は、号機や温度計の位置によって異なるものの、至近1ヶ月において、約15~40度で推移。

※トレンドグラフは複数点計測している温度データの内、一部のデータを例示

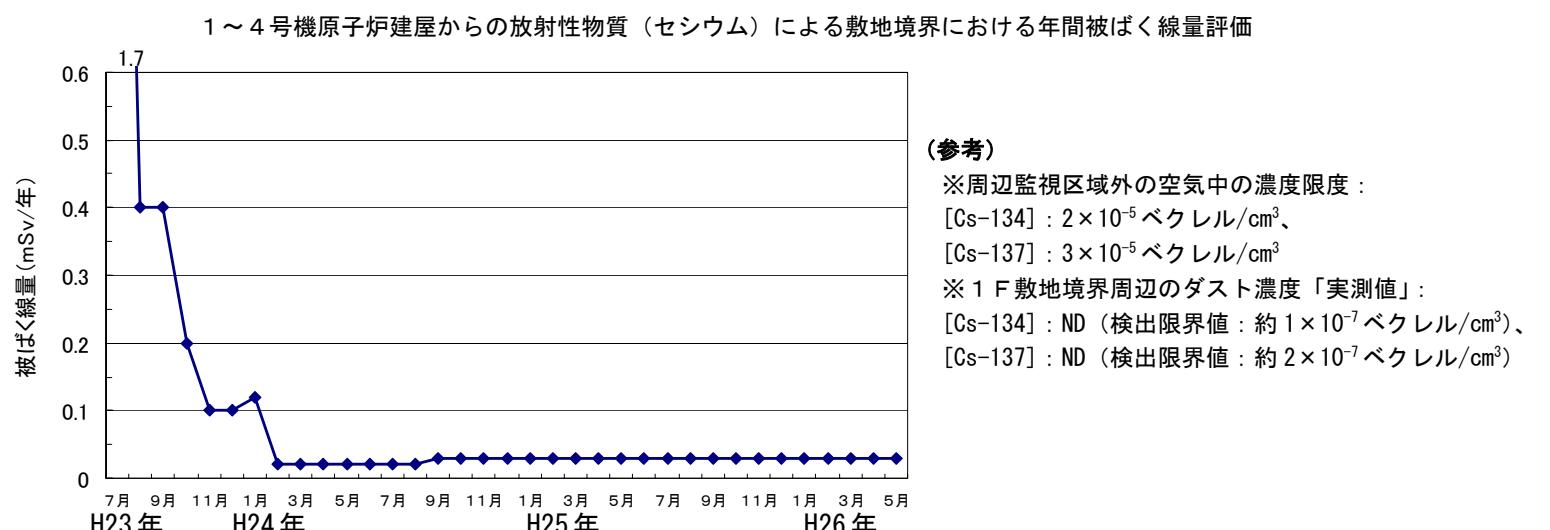
1~4号機原子炉建屋から新たに放出される放射性物質による、敷地境界における空气中放射性物質濃度は、Cs-134及びCs-137ともに約 1.3×10^{-9} ベクレル/cm³と評価。放出された放射性物質による敷地境界上の被ばく線量は0.03mSv/年（自然放射線による年間線量（日本平均約2.1mSv/年）の約70分の1に相当）と評価。

（注）線量評価については、施設運営計画と月例報告とで異なる計算式及び係数を使用していたことから、2012年9月に評価方法の統一を図っている。

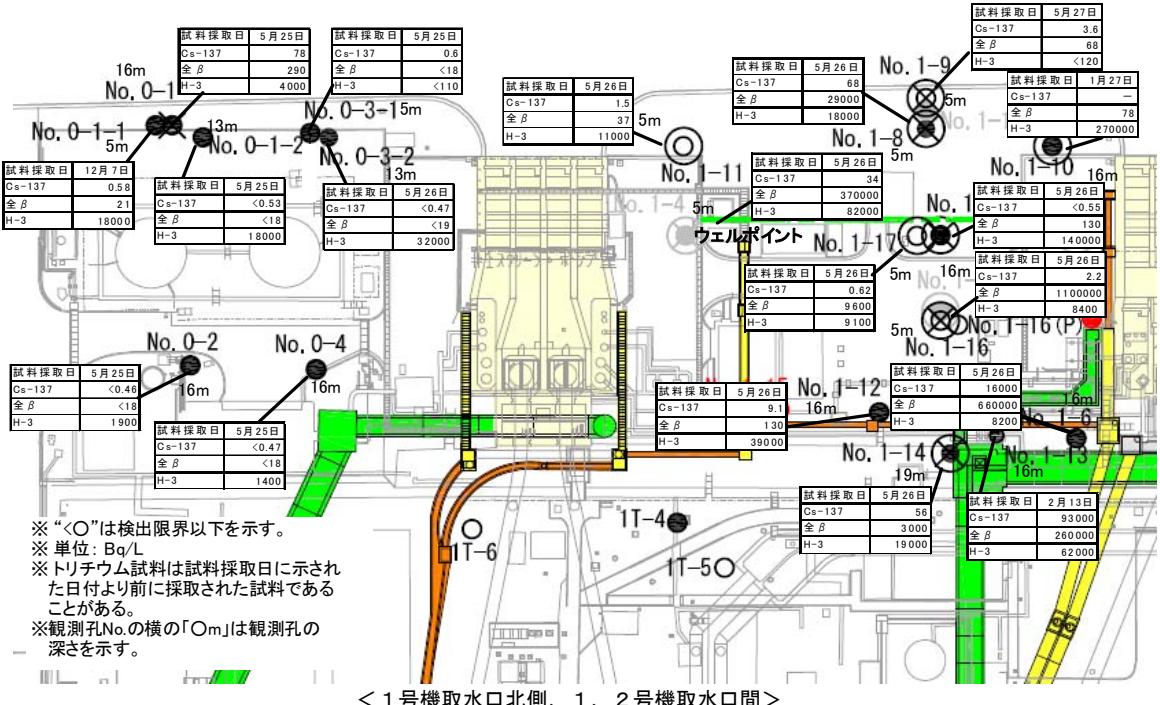
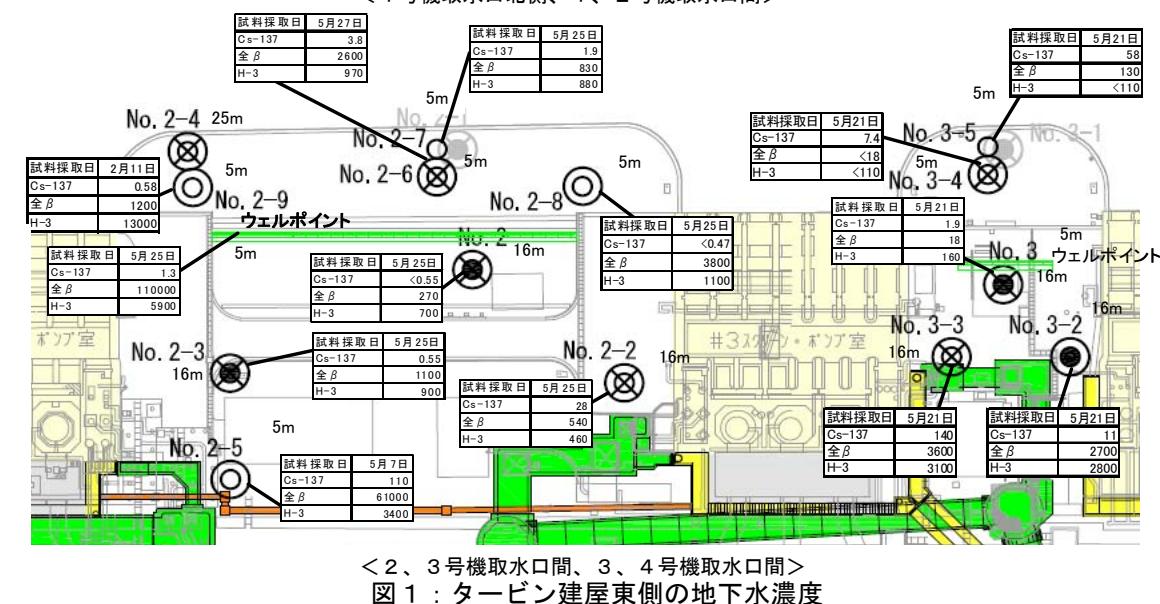
図1：タービン建屋東側の地下水濃度

- 1号機取水口北側護岸付近において、3月以降全ての地下水観測孔でトリチウム濃度が低下。最も高濃度であった観測孔No.0-3-2においても至近で3万Bq/L程度まで低下(図1参照)。観測孔No.0-3-2より1m³/日の汲み上げを継続。
- 1、2号機取水口間護岸付近において、ウェルポイントからの汲み上げ水はトリチウム、全β濃度とも数十万Bq/L程度。地下水観測孔No.1-16の全β濃度は1/30に310万Bq/Lまで上昇したが、至近では100万Bq/L前後を推移(図1参照)。ウェルポイントからの汲み上げ(平均約40m³/日)、地下水観測孔No.1-16の傍に設置した汲上用井戸No.1-16(P)からの汲み上げ(1m³/日)を継続。
- 2、3号機取水口間護岸付近において、雨水の侵入を防ぐためのコンクリート等による地表舗装を完了(5/2)。地下水濃度は北側(2号機側)で全β濃度が高い状況。地下水観測孔No.2-7、No.2-8において全β濃度が上昇し数千Bq/L程度を推移。ウェルポイント北側からの汲み上げ

- 3、4号機取水口間護岸付近において、雨水の侵入を防ぐためのコンクリート等による地表舗装を完了(5/2)。新たに海水トレーン近傍に設置した地下水観測孔No.3-2、3-3の全β濃度、トリチウム濃度は数千Bq/L程度(図1参照)。
- 今後に向けて、10M盤東側及びタービン建屋屋根に降った雨水対策を検討するため、それらの雨水が流入する1~3号機放水路の水質調査を実施。分析の結果汚染が見られたが、建屋滞留水や海水配管トレーンに比べて、十分に低い濃度であることを確認。汚染の主な要因を確認するため、流入水の経路及び水質調査を追加実施予定。
- 1~4号機取水口付近(海側遮水壁内側)海水について、3月以降全β濃度、トリチウム濃度がゆっくりと上昇。遮水壁内側の海水量の減少、降雨による1、2号機側海水の3、4号側への移動が要因と想定。東波除堤北側(1~4号機開渠内、海側遮水壁外側)の海水中放射性物質濃度は昨年秋以降若干低下傾向。
- 南北放水口付近及び港湾周辺の海水中放射能濃度に特に変化は認められていない。
- 海側遮水壁工事の進捗に伴い、遮水壁内側の水中コンクリート打設及び埋め立てを実施中。また、それに伴い遮水壁内側のサンプリング地点(「3号機取水口」)の廃止及び遮水壁外側に新たなサンプリング地点(「1号機取水口(遮水壁前)」)の追加を実施(図2参照)。
- 港湾内海底土被覆工事の準備として、被覆材の配合試験、船艤装、深浅測量を実施中。

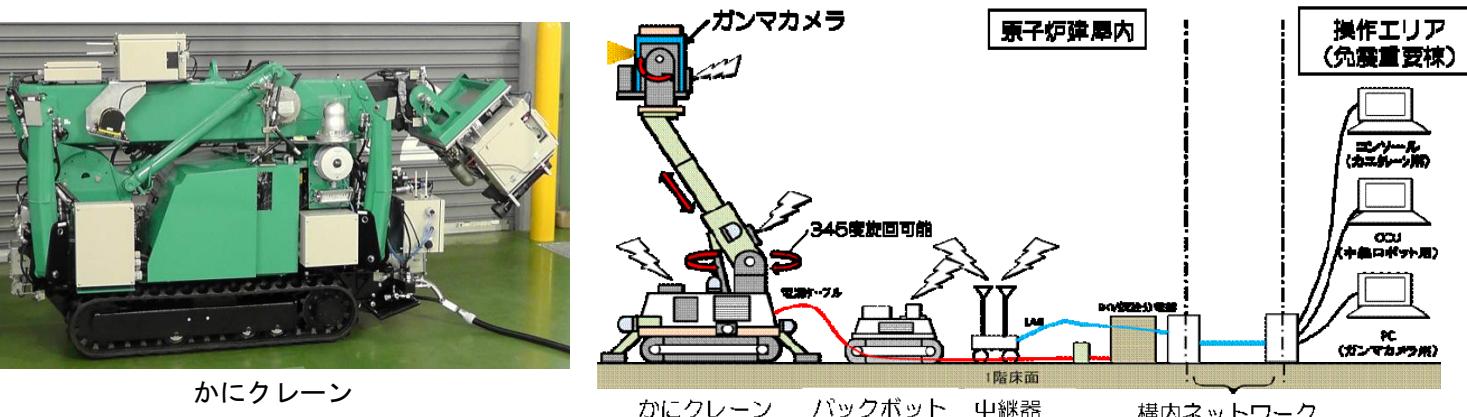
図3：1階高所部汚染状況調査のための遠隔操作ロボット

- ・1～3号機原子炉建屋2～3階の線量低減方法の検討のため、遠隔操作ロボットを用いて1号機2,3階、2号機2,3階、3号機2階の線量率測定、ガンマカメラによる調査を実施中。(1号機:4/28～5/22、2号機:5/28～6月中旬予定、3号機:6月中旬～6月下旬予定)
- ・1～3号機原子炉建屋1階において、線量率への寄与が大きい箇所(ホットスポット)の調査のため、遠隔操作ロボット(かにクレーン:図3参照)を用いて高所部のガンマカメラによる調査を実施中。(1号機:5/9～29・6月中旬予定、2号機:6月下旬予定、3号機:6/2～6月中旬予定)

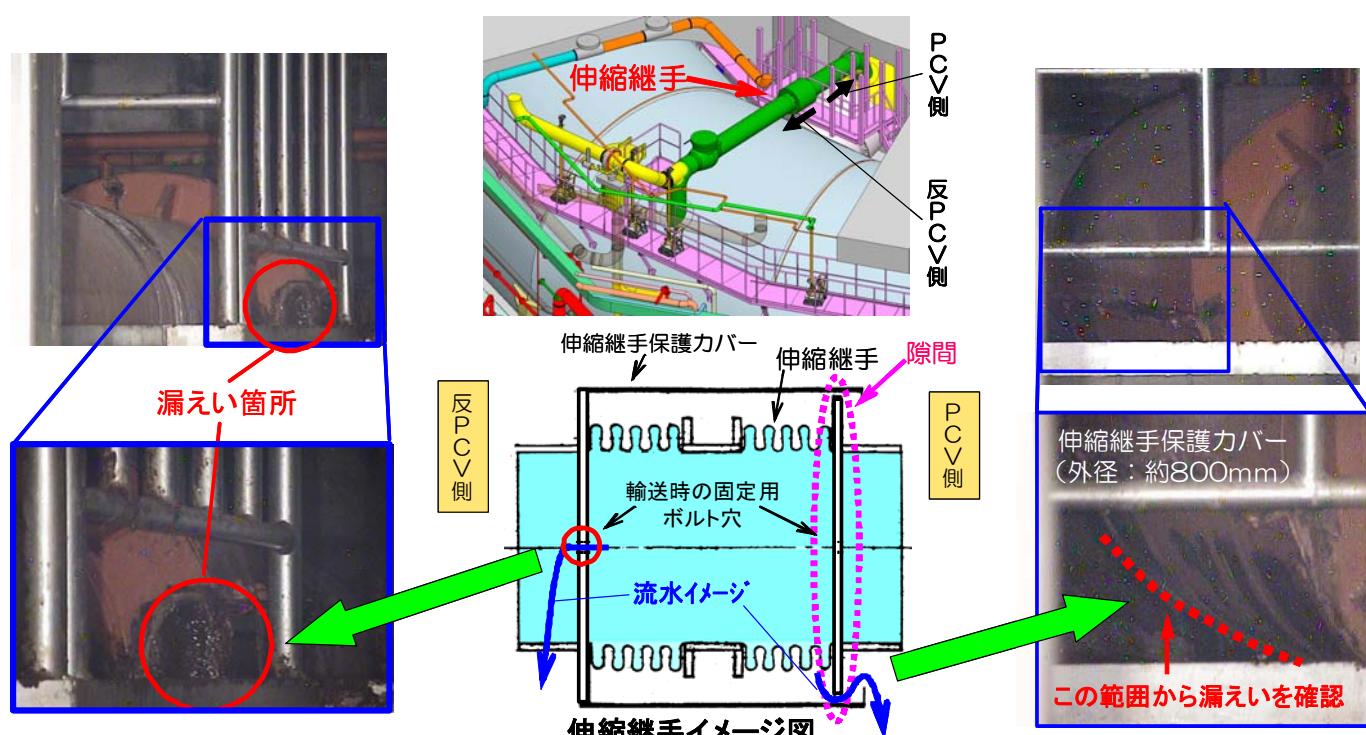
図4：1号機圧力抑制室 真空破壊ライン伸縮継手からの漏えい確認状況

- ・H25年11月の水上ボートによる調査でS/C外表面に流水を確認した箇所の上部周辺にある構造物からの漏えい有無の確認及び原子炉建屋からタービン建屋への滞留水の流れの状況調査のため、経済産業省の補助事業「格納容器水張りに向けた調査・補修(止水)技術の開発」にて開発中のS/C上部調査装置の実証試験を実施中(5/27～6月下旬予定)。真空破壊ラインの伸縮継手カバーから2箇所の漏えいを確認(5/27)(図4参照)。

- 1号機S/C上部の漏えい箇所を5/27より調査し、上部にある配管の内1本の伸縮継手カバーより漏えいを確認。今後、格納容器の止水・補修に向けて、具体的な方法を検討していく。

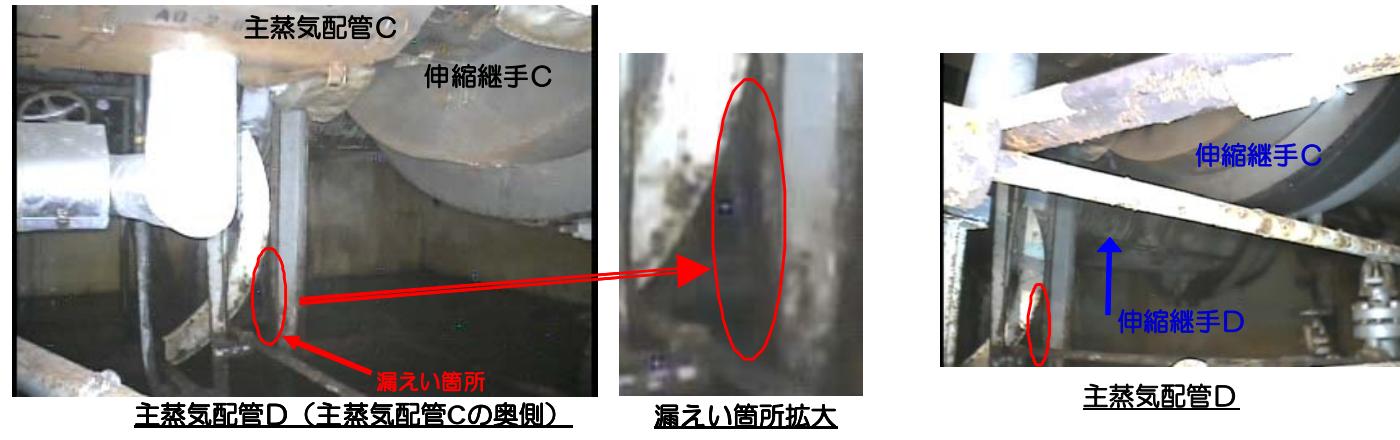
図5：3号機主蒸気隔離弁室内調査状況

- 1/18に3号機原子炉建屋1階北東エリアの主蒸気隔離弁室からの流水が確認されたことから、流水箇所の調査を実施(4/23~5/15)。調査の結果、主蒸気配管Dの伸縮継手部より流水を確認(5/15)(図5参照)。今回得られた映像から、漏えい量の評価を行うとともに、追加調査の要否を検討。また、本調査結果をPCV止水・補修方法の検討に活用。

4/23より、原子炉建屋2階の空調機械室から1階の主蒸気隔離弁室につながっている計器用配管から、カメラによる映像取得、線量測定を実施。5/15に主蒸気配管のうち1本の伸縮継手周辺から水が流れていることを確認した。

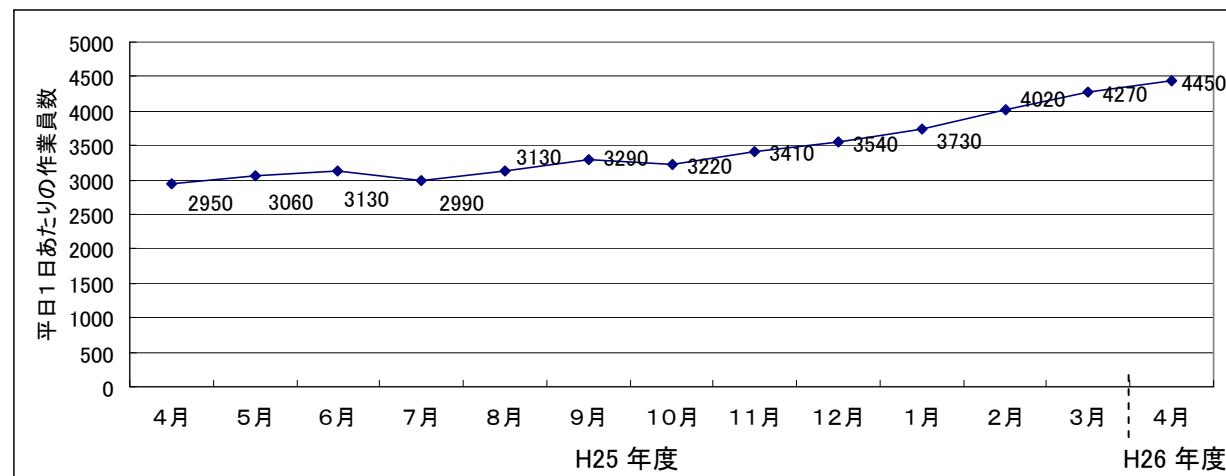
図6：H25年度以降各月の平日1日あたりの平均作業員数(実績値)の推移

- 1ヶ月間のうち1日でも従事者登録されている人数(協力企業作業員及び東電社員)は、1月～3月の1ヶ月あたりの平均が約9,800人。実際に業務に従事した人数は1ヶ月あたりの平均で約7,500人であり、ある程度余裕のある範囲で従事登録者が確保されている。
- 6月の作業に想定される人数(協力企業作業員及び東電社員)は、平日1日あたり約4,450人程度*と想定され、現時点では要員の不足がないことを主要元請企業に確認。なお、昨年度の各月の平日1日あたりの平均作業員数(実績値)は8月より約3,000～4,500人規模で推移(図6参照)。
- 4月時点における地元雇用率(協力企業作業員及び東電社員)は約50%。

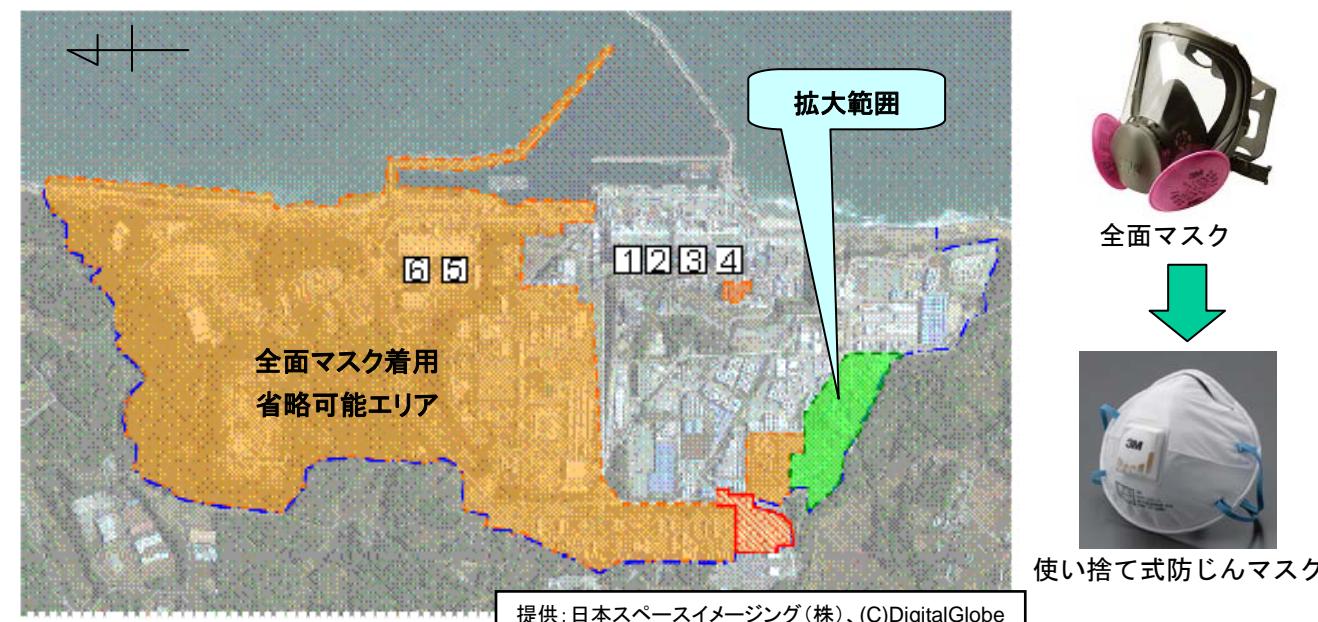
図7：全面マスク着用省略可能エリア

- インフルエンザの感染者発生数が減少したことを受け、感染症予防対策を5/23で終了とした。今シーズン(H25-H26)の累計は、インフルエンザ感染者254人、ノロウイルス感染者35人であった。なお、昨シーズン(H24-H25)の累計は、インフルエンザ感染者205人、ノロウイルス感染者43人。
- 昨シーズンに比べ、インフルエンザ感染者が49人の増、ノロウイルス感染者は8人の減。今シーズンは、3月下旬にインフルエンザの発生者数が再び増加したため対策を延長したが、ノロウイルスについては、昨シーズンと発生状況に大きな違いはみられない。
- 全面マスク着用省略可能エリアの拡大
- 福島第一原子力発電所敷地南側のJタンク設置エリアにおいて除染作業(伐採・表土除去)が完了(~5/10)。空気中放射性物質濃度がマスク着用基準(粒子状Cs: 2×10^{-4} Bq/cm³)未満であること等を確認したため、全面マスク着用省略可能エリアに設定(5/30～)。汚染水を取り扱わないタンク建設作業に限り、使い捨て式防じんマスクを着用可(図7参照)。

敷地南側のJタンク設置エリアにおいて除染作業が完了し、全面マスク着用省略可能エリアに設定。汚染水を取り扱わないタンク建設作業に限り、使い捨て式防じんマスクが着用可能(5/30～)。

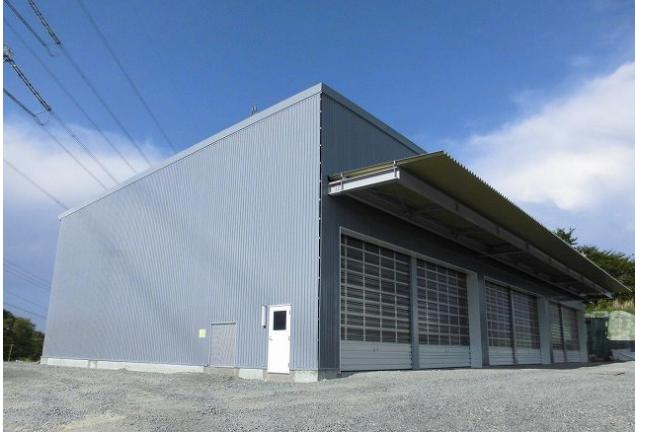
図8：車両整備場 外観

- ・構内専用車両の整備を目的として、構内に車両整備場を設置（6/1より営業開始）（図8参照）。
- ・食生活の改善・充実を目的として、大熊町大川原地区に3,000食規模の食事を提供可能な福島給食センターをH26年度末までに設置予定。5/29に起工式を開催（図9参照）。

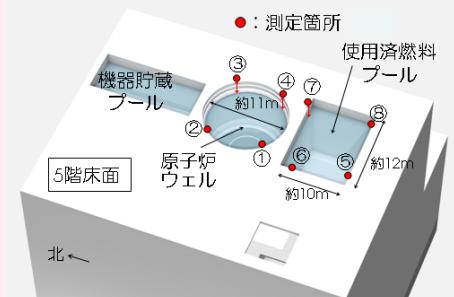
傾きの確認（水位測定）

原子炉建屋の健全性確認
2012/5以降、年4回定期的な点検を実施。建屋の健全性は確保されていることを確認。

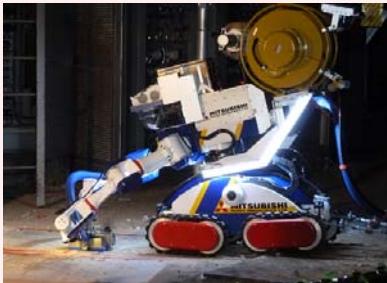
吸引・プラスト除染装置

- 実証試験を原子炉建屋1階にて実施（1/30～2/4）。吸引除染による粉じんの除去により β 線の線量率が低下していること、その後のプラスト除染※により塗装表面が削れることを確認。

※プラスト除染：鋼製の多角形粒子を除染対象（床面）に噴射し、表面を削る工法

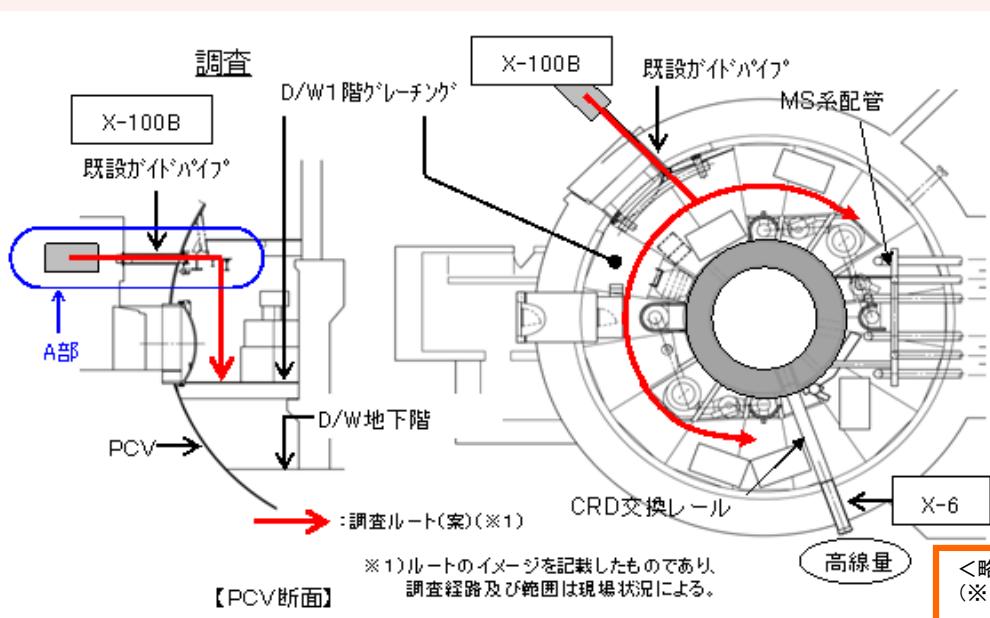
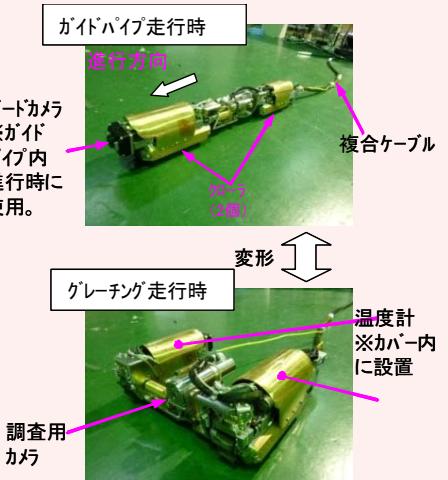
- 1号機X-100Bペネ※5から装置を投入し、時計回りと反時計回りに調査を行う。

- 狭隘なアクセスロ (内径 ϕ 100mm) から格納容器内に進入し、グレーチング上を安定走行可能な形状変形機構を有するクローラ型装置を開発中であり、2014年度下期に現場での実証を計画。

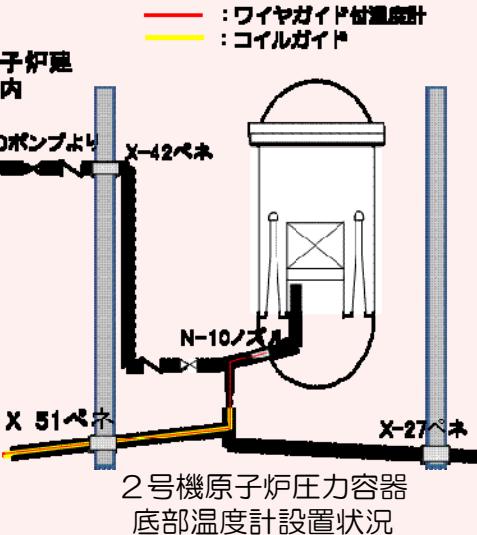
- 震災後に2号機に設置した原子炉圧力容器底部温度計が故障したことから監視温度計より除外(2/19)。
- 4/17に温度計の引き抜き作業を行ったが、引き抜けなかつたため作業を中断。温度計の再引き抜きに向けて、発錆・固着確認試験を実施中(5/12～)。

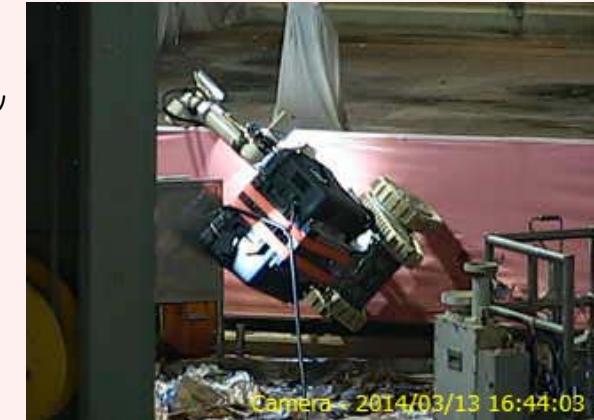
遠隔操作ロボット転倒状況

- 原子炉建屋5階の汚染状況を調査するため、建屋屋上に孔を開け調査装置(ガンマカメラ、線量計、光学カメラ)を吊り下ろす。また、遠隔操作ロボットにて、5階床面のコアサンプルを採取する。
- 床面コアサンプル採取用ロボットの動線確保のため、遠隔操作ロボットを用いてオペレーティングフロア(※6)内のフェンス等の撤去作業を実施(3/13、14)。
- 作業中にロボットが転倒し、バッテリ残量が無くなつたため当該ロボットの回収を断念。フェンス撤去作業が完了しアクセス可能な範囲内でコアを採取(3/20～26)。

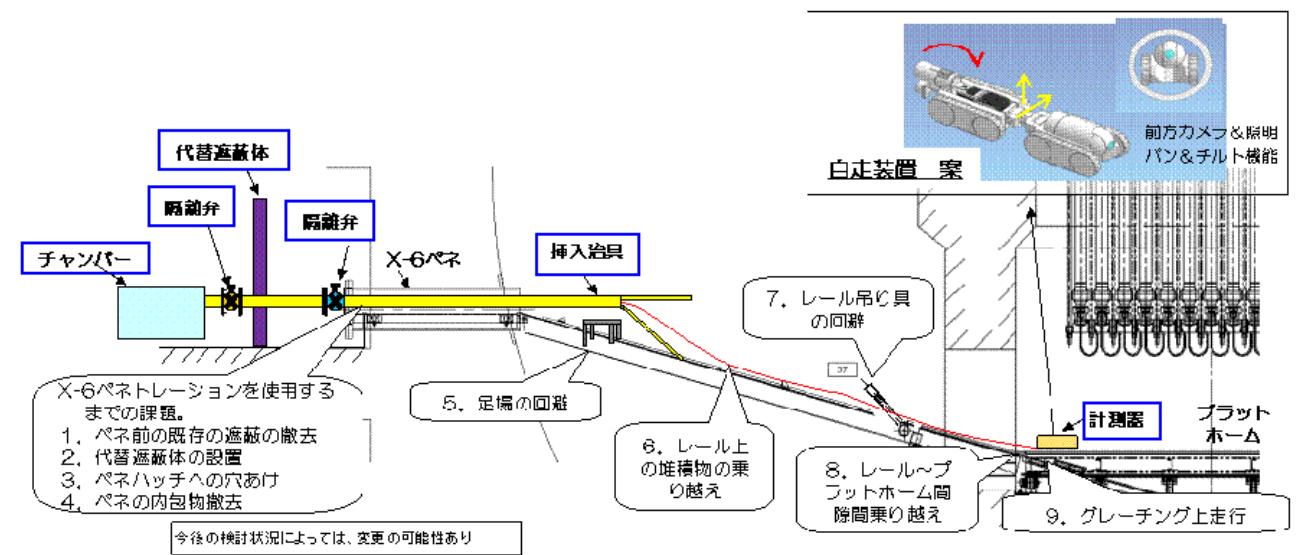
格納容器内調査の課題および装置構成(計画案)

- 2号機X-6ペネ(※1)貫通口から調査装置を投入し、CRDレールを利用しペデスター内にアクセスして調査。

- 2013年8月に実施したCRDレール状況調査で確認された課題を踏まえ、調査工法および装置設計を進めており2014年度下期に現場実証を計画。

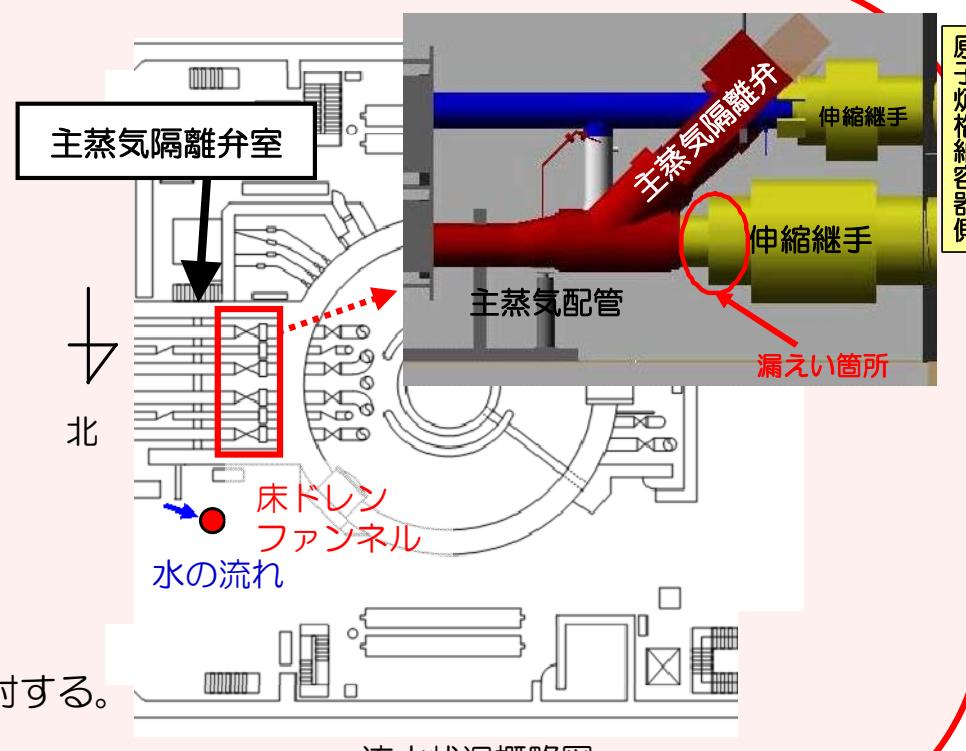
3号機原子炉建屋1階北東エリアの主蒸気隔離弁室の扉付近から、近傍の床ドレンファンネル（排水口）に向かって水が流れていることを1/18に確認。排水口は原子炉建屋地下階につながっており、建屋外への漏えいはない。

3号機で、格納容器からの漏えい箇所が判明したのは初めてであり、今回の映像から、漏えい量の評価を行うとともに、追加調査の要否を検討する。また、本調査結果をPCV止水・補修方法の検討に活用する。

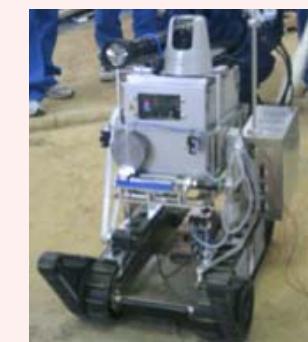
汚染状況調査用ロボット
(ガンマカメラ搭載)

- ロボットによる、原子炉建屋内の汚染状況調査を実施（2012/6/11～15）。
- 最適な除染方法を選定するため除染サンプルの採取を実施（2012/6/29～7/3）。
- 建屋内除染に向けて、原子炉建屋1階の干渉物移設作業を実施（2013/11/18～3/20）。

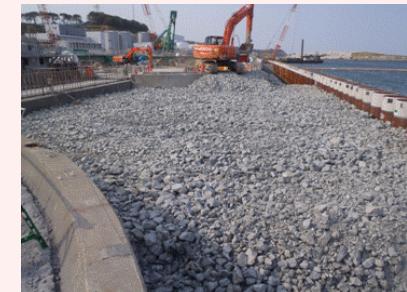
海側遮水壁工事状況
(1号機取水口側埋立状況)

汚染水が地下水へ漏えいした場合に、海洋への汚染拡大を防ぐための遮水壁を設置中(2014年9月完成予定)。港湾内の鋼管矢板の打設は、9本を残して2013/12/4までに一旦完了。引き続き、港湾外の鋼管矢板打設、港湾内の埋立、くみ上げ設備の設置等を実施し竣工前に閉塞する予定。
