# 「格納容器漏えい箇所特定技術・補修技術開発」

## 上部PCV(小部屋)及びS/C補修技術の 開発状況について

平成26年5月29日

技術研究組合 国際廃炉研究開発機構

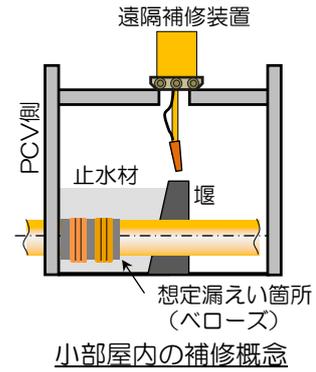
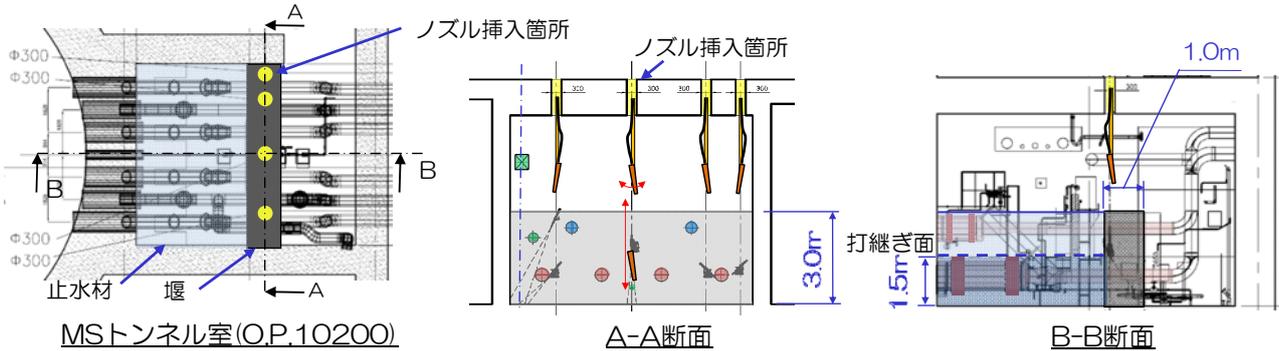
- 配管ベローズや電気ペネ等の想定漏えい箇所を確実に埋設するため、止水材（セメント系材料）は高い流動性を持つものを開発。
- 埋設する範囲を最小化するため、部分的に堰を構築。
- 堰の構築は、遠隔補修装置の適用や狭隘部での施工環境を考慮し、吹付けモルタルを選定。

- 想定される現場状況に応じて、施工対象の部屋ごとに具体的な施工計画の作成を実施。

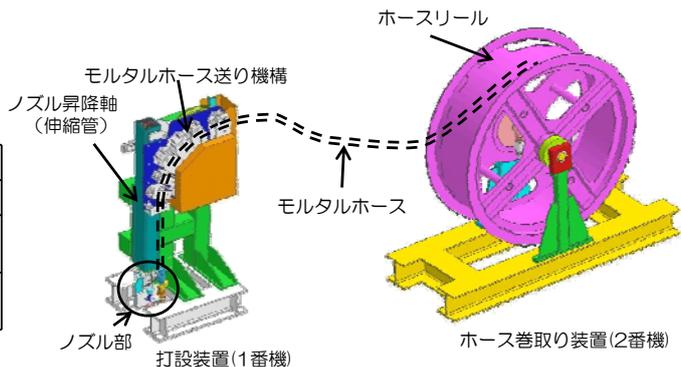
図 遠隔補修装置要素試作品の概要

止水材を注入するためのノズルを小部屋内に挿入する打設装置(1番機)と、ホースを引き回すホース巻取り装置(2番機)で構成される。

No.	軸	ストローク
1	ノズル昇降	6600mm
2	ノズル回転前後 (1番機の進行方向が前)	前: +75° 後: -60°
3	ノズル回転左右 (1番機の進行方向に対して右側に回転)	0~30°

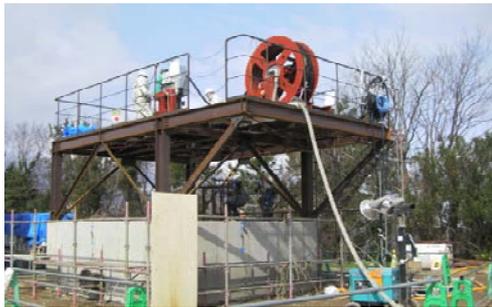
試験体全景

- 実機施工規模の模擬
- 施工計画にて設定した堰（h=3.0m, w=1.2m）の構築
- 施工計画から抽出した障害物（MS配管等）と、ノズル昇降軸の配置
- 模擬漏水配管から300kPaの加圧

- 遠隔補修装置により、計画通りの堰を成形、また止水材の打設を完了。
- 止水材打設時に堰からの止水材流出、及び堰の変位や転倒は無く、堰としての機能を果たしていることを確認した。
- 止水材の耐圧性能試験では水圧による止水材の破壊や目視可能な漏れは無かった。（但し漏水箇所付近のひび割れを通じた止水材内部への浸透が観測された。）

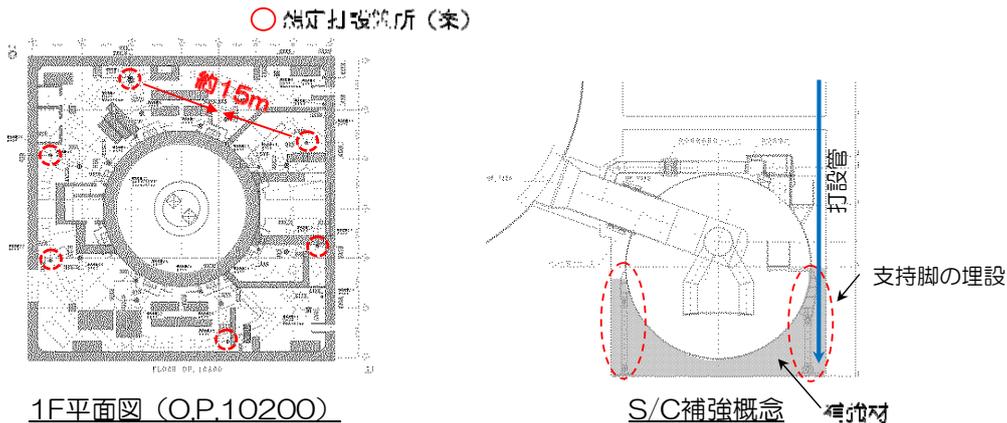
- 1階床面から高い流動性を持つ補強材（水中不分離モルタル）を打設, 支持脚を含むS/C下部を埋設して補強。
- 既存設備の干渉から打設可能な箇所が限定される。
- 補強材はS/Cの片側から打設し, S/C下部を経て反対側に立ち上がる必要がある。また平面的に最大15m程度の流動が必要。

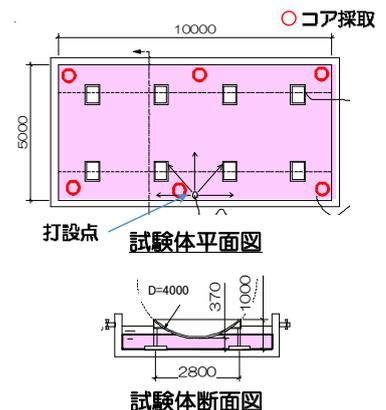
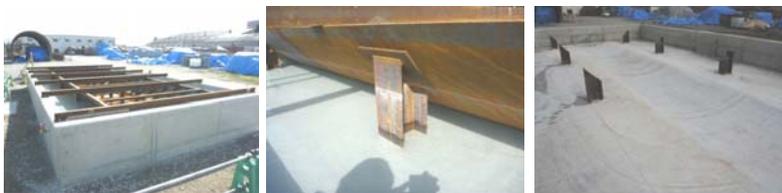
- S/C下部や支持脚周囲に密実に充填できたことを確認。
- 補強材天端はほぼフラット (1/167~1/500) に仕上がることを確認。
- 単位体積質量, 圧縮強度から流動後の材料品質のばらつきが小さいことが確認できた。
- 今後, S/Cの健全性評価と合わせて材料の必要強度や打設範囲の見極めが必要。

試験装置全景

支持脚周囲の充填

S/C下部の充填

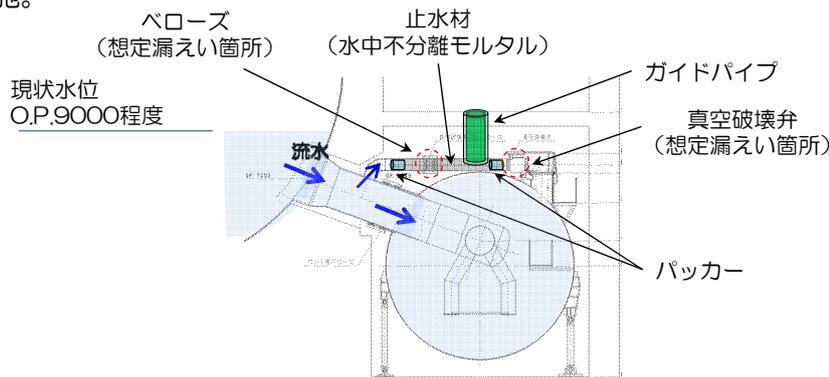
真空破壊装置の補修概念

- 1階床面から真空破壊装置を削孔しパッカーを挿入して仮止水。その後止水材（水中不分離モルタル）にて管内を充填。
- 真空破壊装置内が満水の場合、削孔時にPCV保有水の漏えいが考えられるため、事前にガイドパイプの設置しその中で削孔する概念を考案。ガイドパイプの概念検討を合わせて実施。

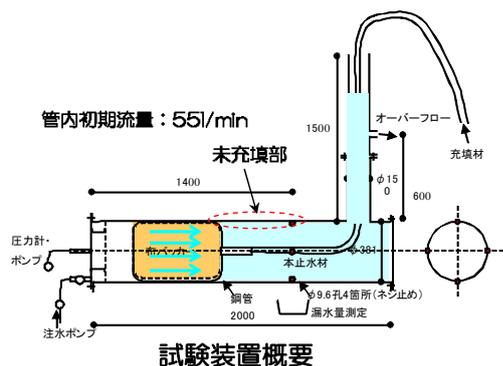
試験装置概要

真空破壊装置を模擬（径はフルスケール）した試験体にて、パッカーによる仮止水性の検証、及びその後本止水材打設による止水効果の検証を実施。

- 実機での施工を模擬し、模擬試験体の上部からパッカーを挿入。その後パッカー展開のための水中不分離モルタルの打設を実施。
- 布パッカーは流水中で展開すると、管内で滑ることがあった。
- 布パッカーの展開により、上流からの流量は大幅（55l/min→0.67l/min）に低下。その後本止水材の打設を実施した。
- 本止水材の硬化後、管内最上部に空隙が残り完全な止水性を得ることができなかった。これは布パッカーからのわずかな漏水が管内に滞留し、管上部まで本止水材を充填することができなかったためと考えられる。
- 今後、布パッカーのすべりを抑え、仮止水性を高める構造の検討が必要。
