東京電力（株）福島第一原子力発電所1～4号機の廃止措置等に向けた中長期ロードマップ進捗状況（概要版）

1. 至近1ヶ月の総括と今後の取組

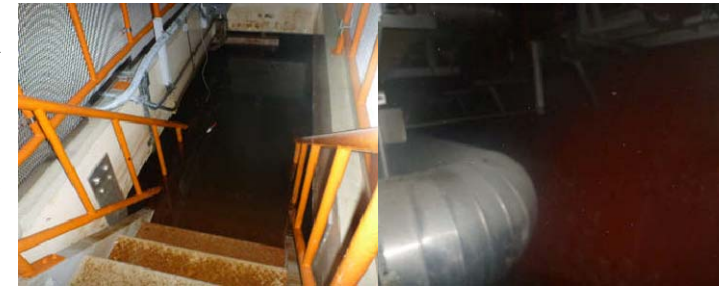
図7：トラス室事前調査結果

2号機調査写真

滞留水面

外から見たトラス室内部

- 建屋内の除染
 - ・汚染状況調査のため既存ロボットの改良準備中。4月より工場試験開始予定。
 - ・汚染形態に応じた最適な除染方法の選定を目的とした、模擬汚染除染試験の準備中。
- 格納容器漏えい箇所調査・補修
 - ・漏えい箇所の調査工法と補修工法の検討中。建屋間止水材料について水槽試験を実施し、特定の配合の可塑性グラウトについて有効性を確認。（止水試験：2/28～3/1、打ち継ぎ試験：3/13～3/14）
 - ・2、3号機において、トラス室へのアクセス調査を実施（3/14）（図7参照）。
- 燃料デブリの取り出し
格納容器内部の調査対象箇所、調査方法について号機ごとの詳細を検討中。

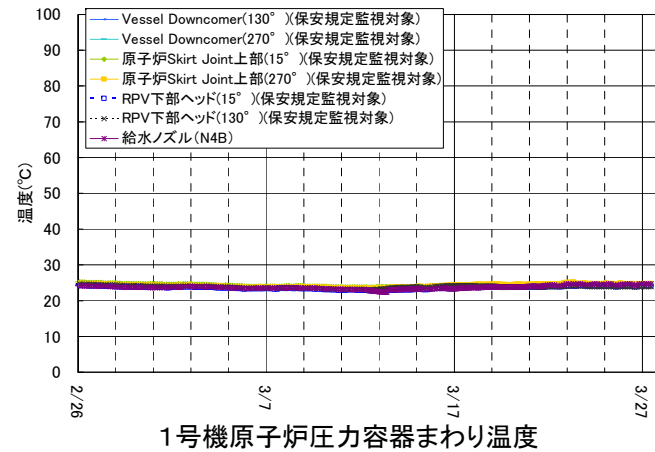
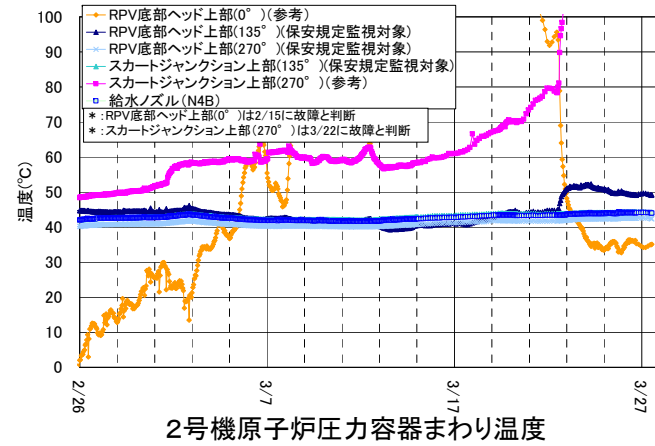
- 1～3号機の原子炉压力容器底部温度、格納容器気相部温度は、約25℃～約55℃（3/27現在）であり、格納容器内圧力や格納容器からの放射性物質の放出量等のパラメータについては有意な変動がなく、総合的に冷温停止状態を維持と判断。

- 压力容器底部及び格納容器気相部温度は定期的に確認しており、一部の計器^{※1}を除き、有意な変動がないことを確認。
- 格納容器内圧力についても定期的に確認しており、有意な変動がないことを確認。^{※2}
- 原子炉格納容器ガス管理システム内の気体を、希ガスモニタまたはサンプリングにて確認した結果、キセノン 135 は約 0.1Bq/cm³未満であり、再臨界判定基準（1 Bq/cm³）を下

- ※1 窒素ガス供給装置の一時停止（3/12）により，1号機格納容器温度計の一部に上昇傾向が見られた。傾向を監視し，格納容器窒素封入量を増加（3/16）させたところ，下降に転じた。

温度上昇した原因については現在調査中であるが，少なくとも窒素流量減少が起因となって発生した類似の事象が複数回あることから，窒素による格納容器内のガス流動の変化が影響していると考えられる。格納容器内部のガス流動は非常に複雑であることが予想されるが，詳細について引き続き検討を実施している。

- ※2 2号機原子炉格納容器内部調査の作業環境確保のために格納容器内の圧力を低下させることを目的として窒素封入量を低下（3/19）させたことにより，格納容器圧力の低下が見られる。

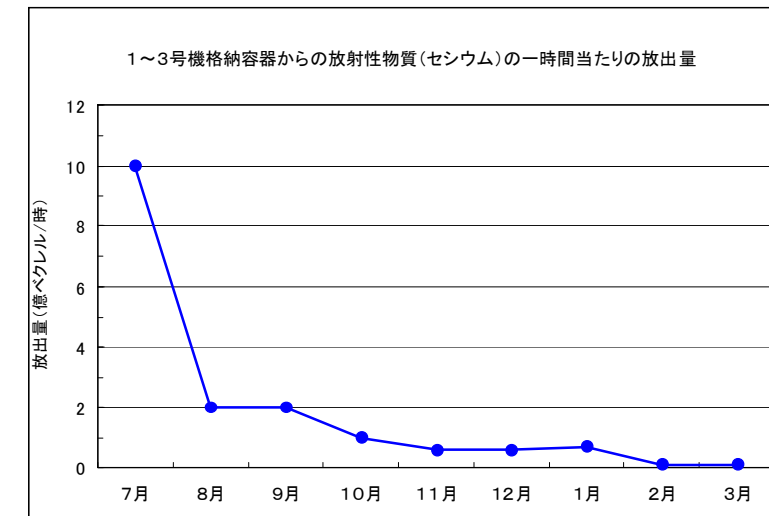
- 1～3号機格納容器からの現時点の放出量（セシウム）を、原子炉建屋上部等の空气中放射性物質濃度（ダスト濃度）を基に評価すると、最大値は1～3号機合計で約0.1億ベクレル/時と推定される。なお、各々の号機については、1号機約0.004億ベクレル/時、2号機約0.01億ベクレル/時、3号機約0.02億ベクレル/時。これによる敷地境界における被ばく線量は0.02mSv/年と評価。（これまでに既に放出された放射性物質の影響を除く）

さらに、モニタリングポスト（MP-1～8）及び仮設モニタリングポスト（事務本館南側，正門，西門）の指示値を連続監視しており，敷地境界の線量に変化がないことを確認している。
