# 2号機 代替温度計設置のための 現場調査結果について

2012年3月28日

東京電力株式会社

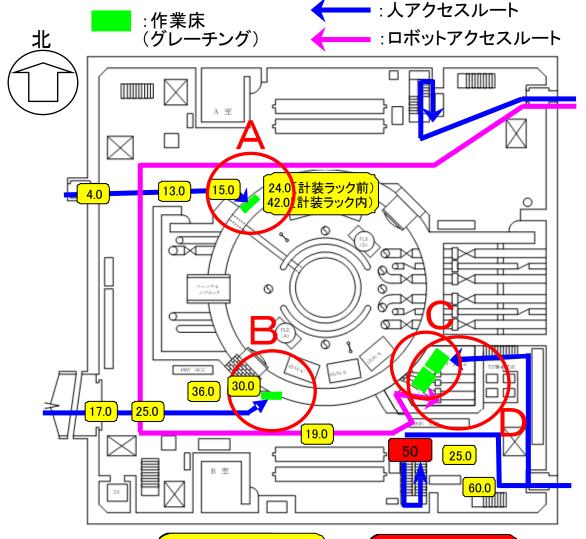
## 4. 調査結果(原子炉建屋1階)

【調査実施日】3月15日、16日、21日(TIP室)、22日 【計画線量】(東芝)5mSv(東電)7mSv 【被ばく線量(最大)】(東芝)2.93mSv(東電)3.47mSv

調査	調査系統	測定結果(mSv/h)		
エリア (手段)	in 直示机 (PCVペネ番号)	作業床上 (最大)	ペネ近傍 (最大)	
A (人)	JP計装A系、 SLC差圧検出 (X-40A/B,X-27)	70.0	100.0	
B (人)	JP計装B系 (X-40C/D)	60.0	40.0	
C (人)	SLC差圧検出 (X-51)	18.0	35.0	
D (ロホ <sup>*</sup> ット)	TIP (X-35A/C/D/E)	3.0* * 床面	2.2

既測定箇所(床面) 単位:mSv/h 今回測定(床面) 単位:mSv/h

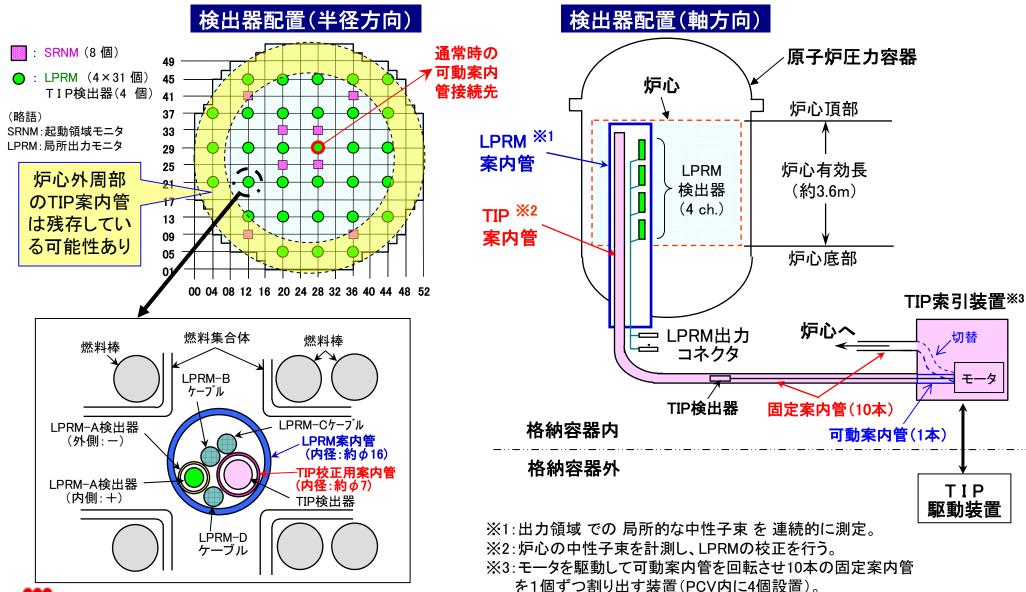
## (参考図)炉内中性子モニタ配置

※炉心外周部のTIP案内管は残存している可能性あり(P.8参照)→健全なTIP案内管が残っていれば優先順位1に格上げ

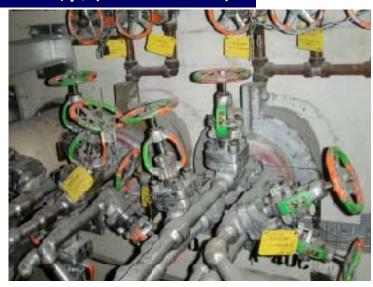
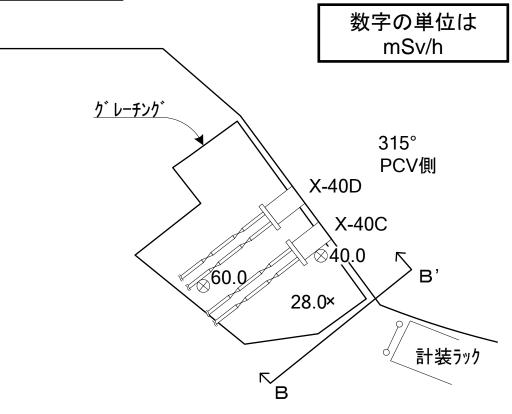
# 詳細:エリアB(原子炉建屋1階)

#### JP B系(X-40C/D)

#### R/B1FL 315°側上部

X-40C/	(mSv/h)			
ペネNo	$\otimes$ a	$\otimes$ b	×с	×d
X-40C	20.0	35.0	25.0	40.0
X-40D	30.0	35.0	25.0	40.0

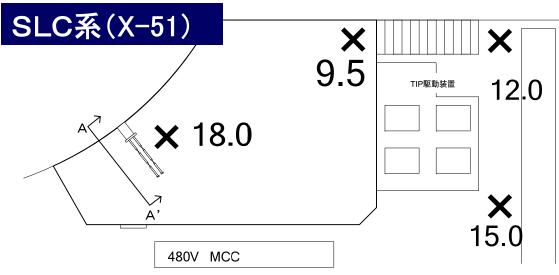
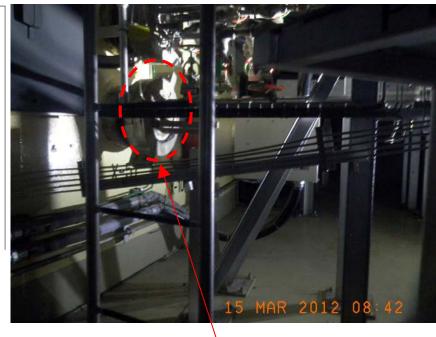
## 詳細:エリアC(原子炉建屋1階)

数字の単位は mSv/h

#### X-51ペネ※

※SLC系のうち、CエリアのX-51はティー (T分岐)があるため炉内への挿入は難しいが、90°エルボ数が少ないため、優先順位3ではあるが今回の調査対象に含めた

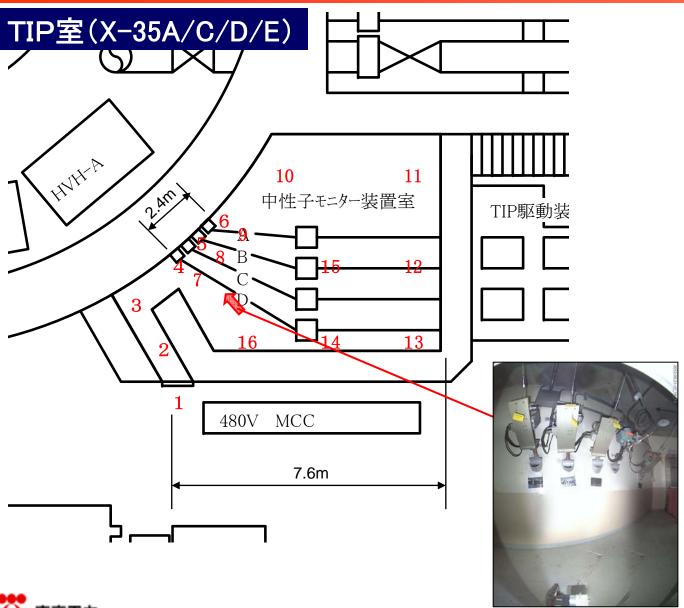
# 詳細:エリアD(原子炉建屋1階)

測定点	線量率[mSv/h]
1	11
2	3
3	1. 5
4	1. 0
5	2. 2
6	1. 8
7	2. 0
8	1. 8
9	1. 8
10	1. 7
11	1. 8
12	1. 8
13	1. 8
14	1. 8
15	1. 8
16	2. 0

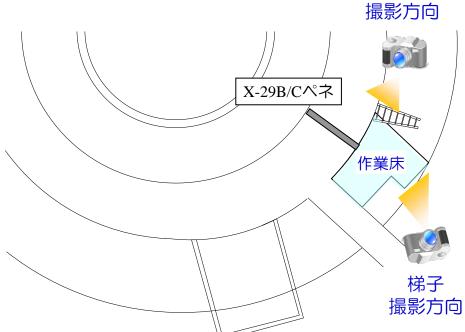
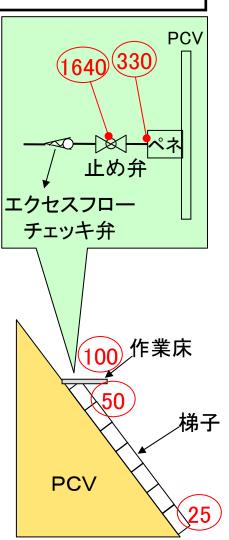
## 詳細:エリアF(原子炉建屋2階)

## 水位計装(X-29B/C)

#### 数字の単位はmSv/h

梯子
