建屋間止水のための 大型水槽試験結果について

平成24年3月28日

東京電力株式会社

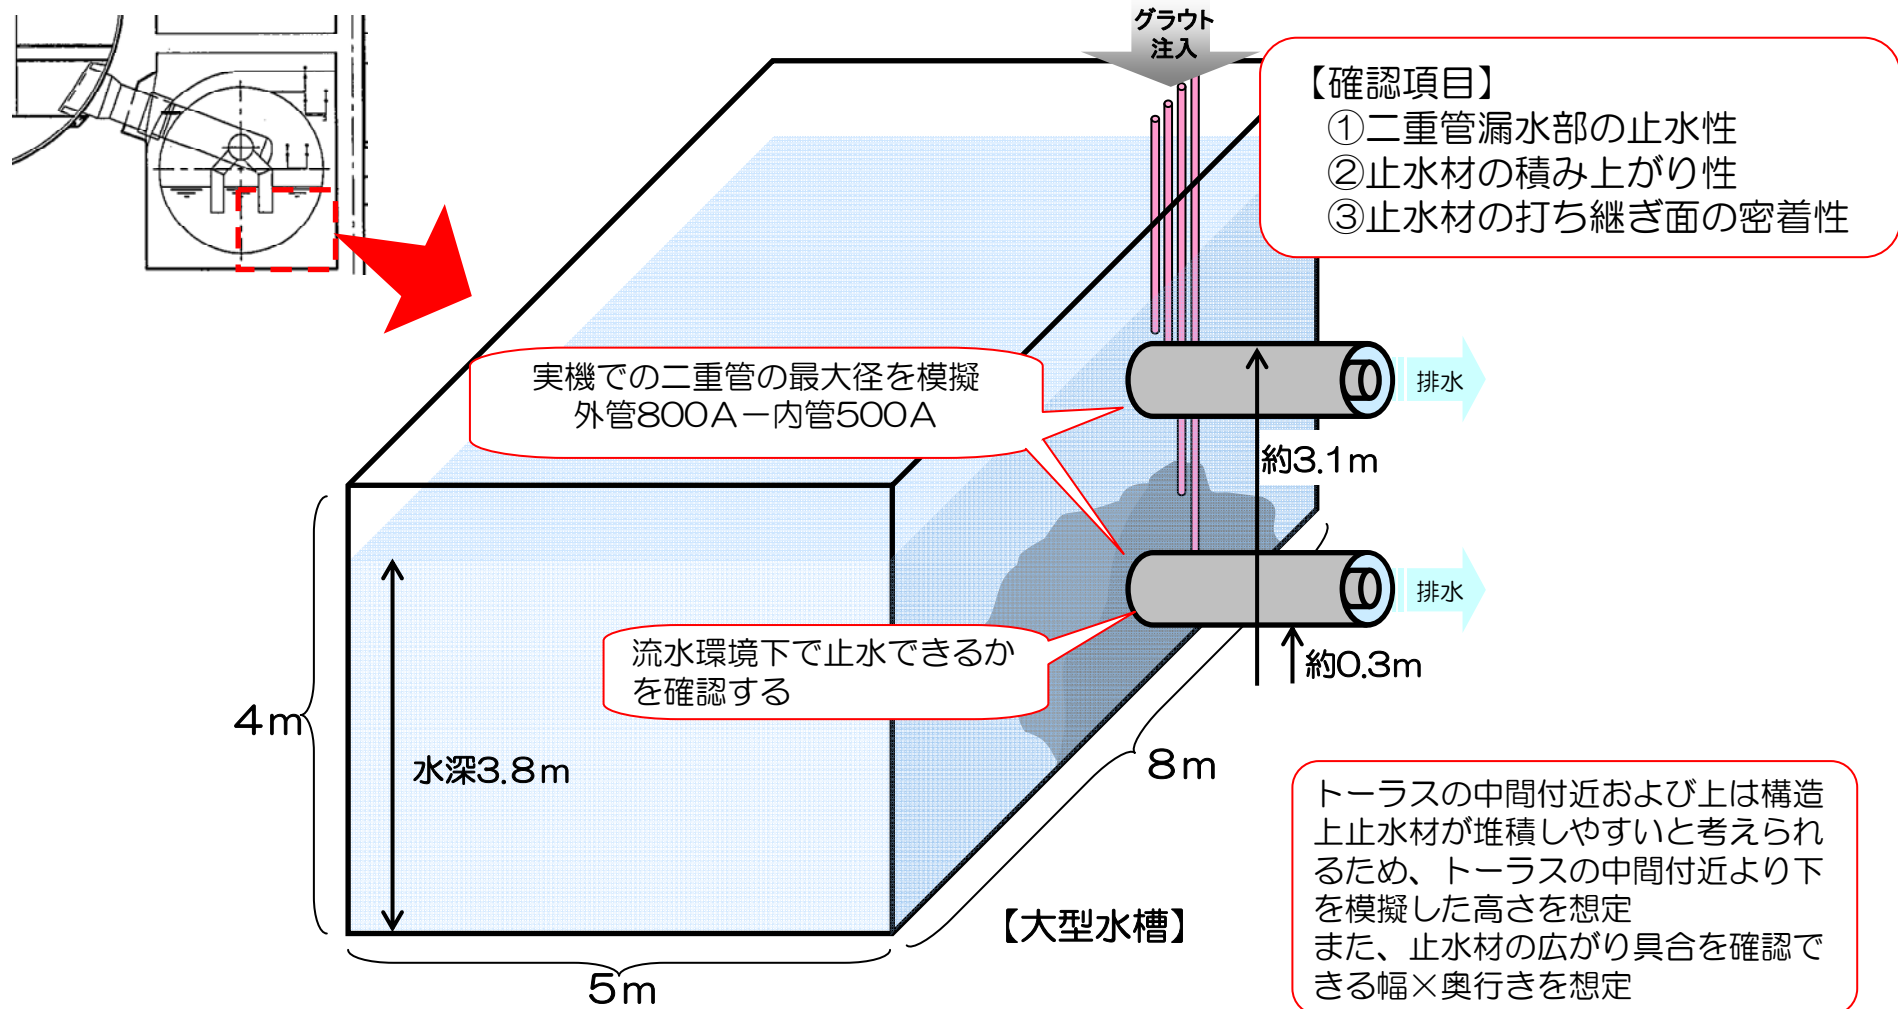
3. 大型水槽試験<概要>

可塑性グラウトを注入し、漏水を模擬した二重管の止水が出来るか等を確認

可塑性・・・粘土のように力を加えると変形し、力を除いても元の形に戻らない性質
(流動性のある主材と可塑性を別々に圧送して、充填と同時に混合・可塑性させ固化する)

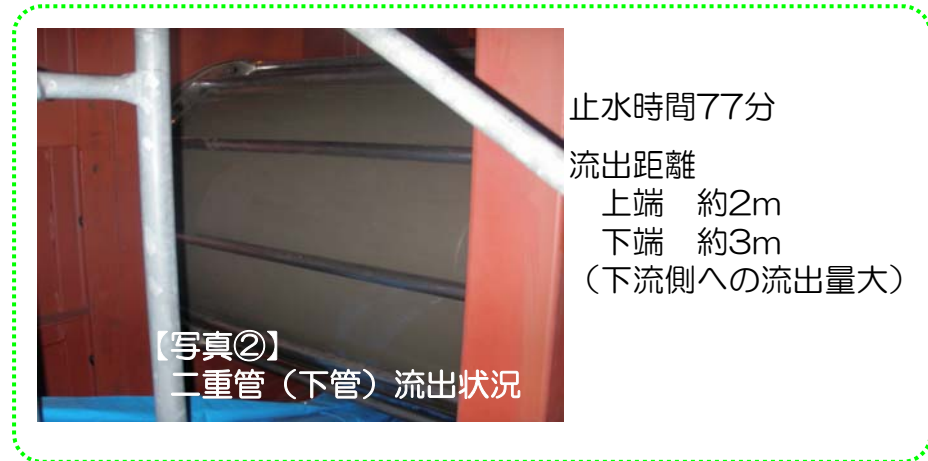
4. 試験結果① <二重管漏水部の止水性>

【試験結果】
上下2つの二重管ともに、流水環境下で止水することができた

実機において最大径の配管貫通部を模擬した流水環境下での試験を行い、可塑性グラウトにて止水出来ることを確認した
