# 飛散瓦礫調査の結果報告

2012年4月23日  
環境線量低減対策

# 調査概要

水素爆発により飛散した瓦礫が構内にとどまっているか否かについて調査を行う。

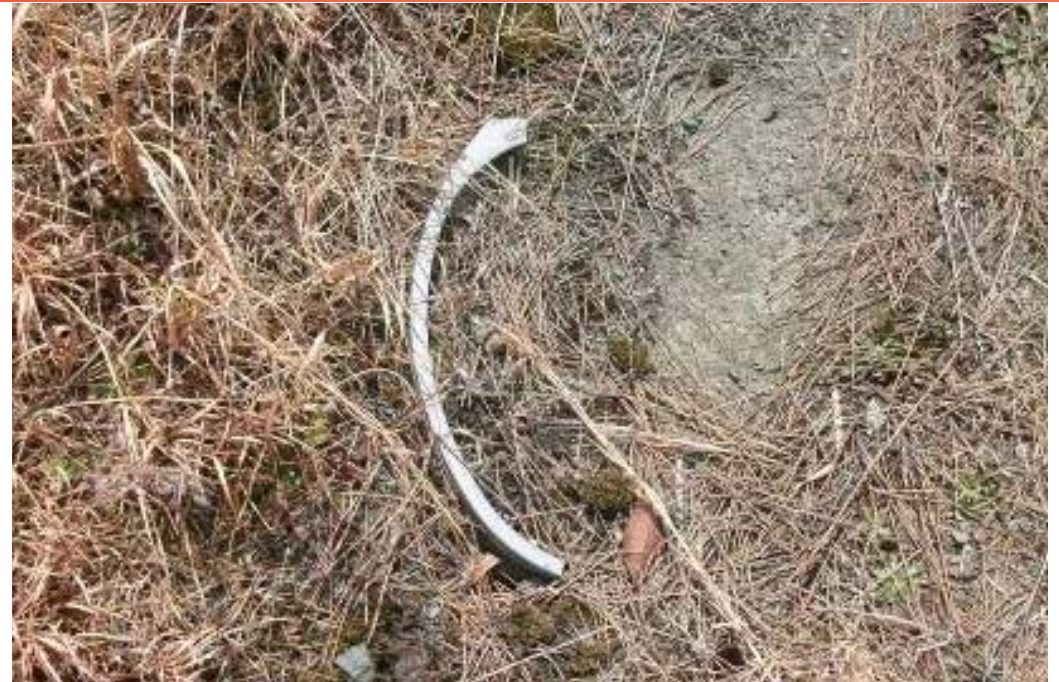
- 種類 金属片(リング状)
- 飛散方向 北北西
- 飛散距離 約531m
- 表面線量  $860 \mu\text{Sv/h}$
- BG  $420 \mu\text{Sv/h}$
- 大きさ  $300\text{mm} \times 20\text{mm} \times 5\text{mm}$

※リング状の金属。  
両端はちぎれた様な形状

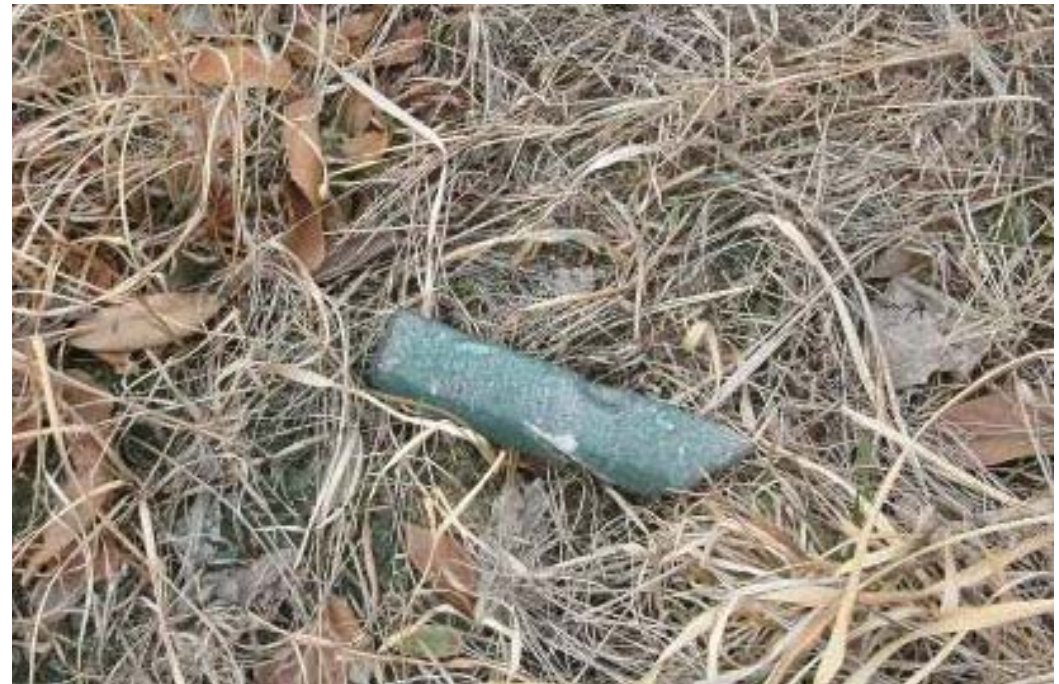
- 種類 発泡スチロール
- 飛散方向 北北西
- 飛散距離 約528m
- 表面線量  $2500 \mu\text{Sv/h}$
- BG  $1000 \mu\text{Sv/h}$
- 大きさ  $300\text{mm} \times 40\text{mm} \times 40\text{mm}$

※飛散防止剤が付着している(周辺の状況から飛散後に散布されたと思われる)。断熱材で正在使用されている素材に類似している。

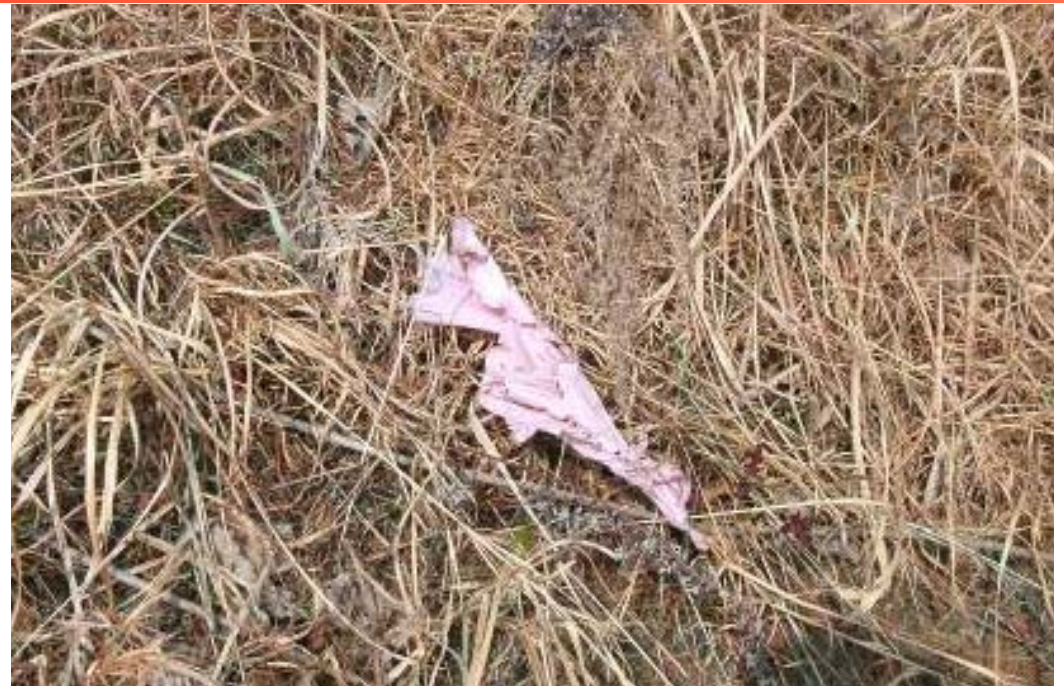
- 種類 難燃シート
- 飛散方向 北北西
- 飛散距離 約604m
- 表面線量  $1360 \mu\text{Sv/h}$
- BG  $400 \mu\text{Sv/h}$
- 大きさ  $300\text{mm} \times 150\text{mm}$

※千切れた難燃シート。表面線量が高い。人が持ち込む場所ではない所(建物裏の茂み)に発見。

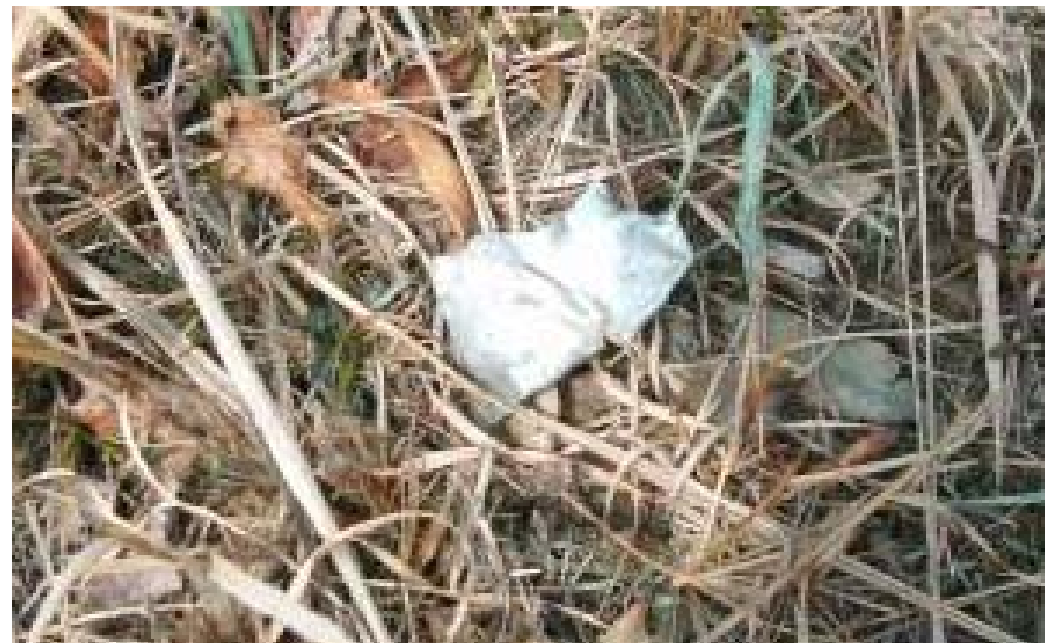
- 種類 金属片(アルミ片)
- 飛散方向 北北西
- 飛散距離 約569m
- 表面線量  $850 \mu\text{Sv/h}$
- BG  $350 \mu\text{Sv/h}$
- 大きさ  $40\text{mm} \times 70\text{mm} \times 1\text{mm}$

※明らかに鉄ではない。  
アルミの板に見える。

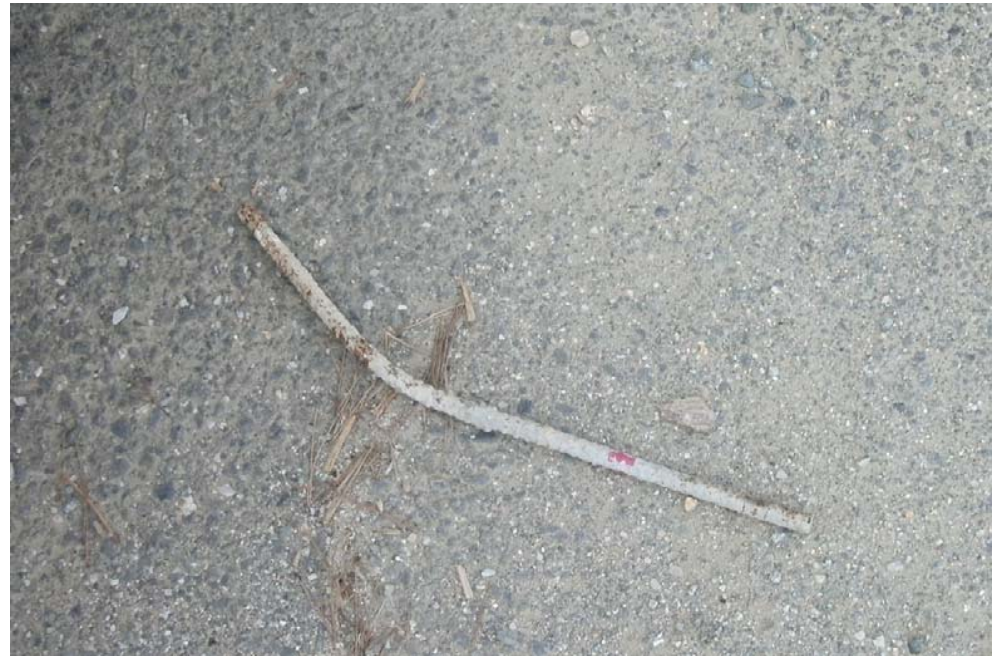
- 種類 鉄の棒
- 飛散方向 南南西
- 飛散距離 約572m
- 表面線量  $123 \mu\text{Sv/h}$
- BG  $64 \mu\text{Sv/h}$
- 大きさ  $600\text{mm} \times 20\text{mm} \times 20\text{mm}$

※表面がボコボコしている。  
コンクリート内部にある鉄筋に類似。

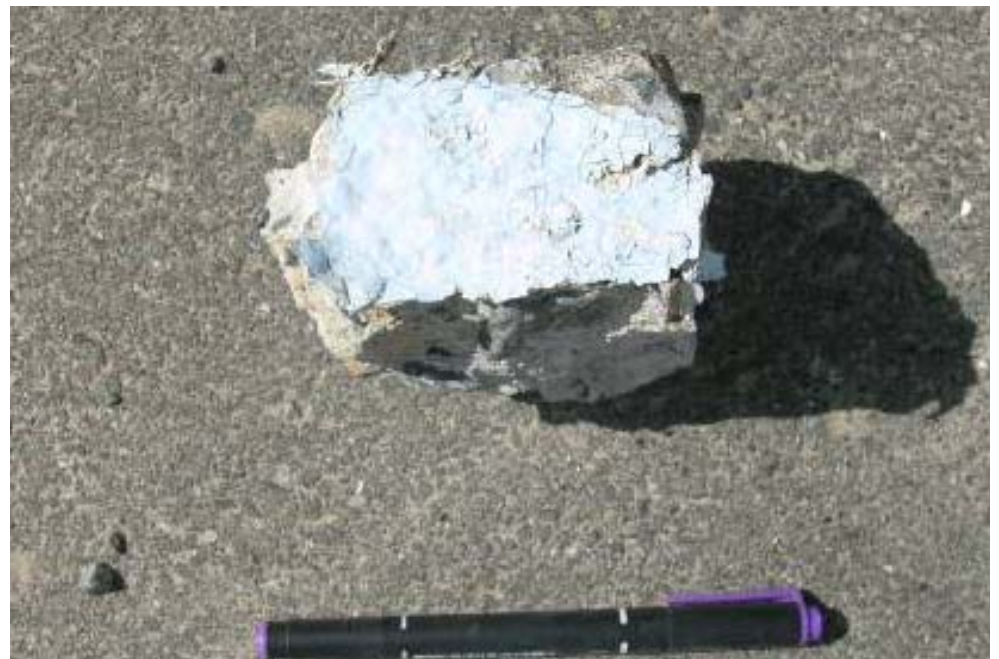
- 種類 コンクリート片
- 飛散方向 北北西
- 飛散距離 約1007m
- 表面線量  $85 \mu\text{Sv/h}$
- BG  $115 \mu\text{Sv/h}$
- 大きさ  $100\text{mm} \times 100\text{mm} \times 100\text{mm}$

※平面が建屋外壁の様に青く塗装されているが、表面線量がBGより低く、他の調査エリアで同様な物が発見されていないことから、飛散瓦礫ではないと判断。

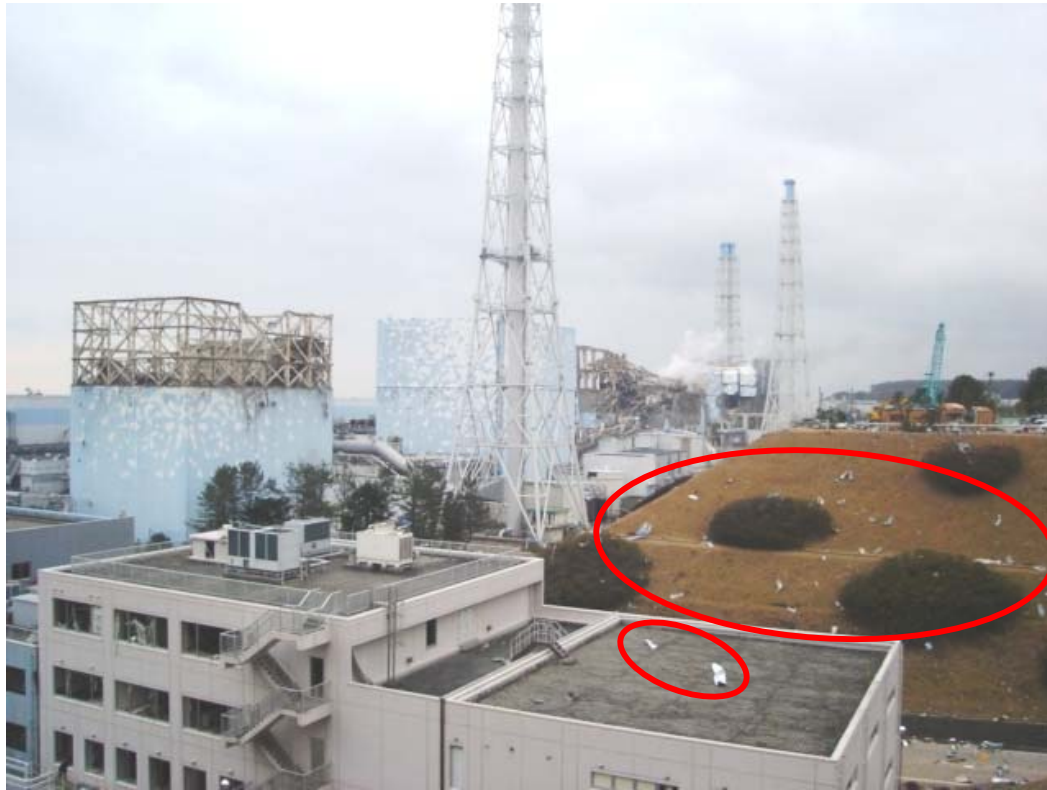
1号機原子炉建屋西側

(H23年3月15日撮影)

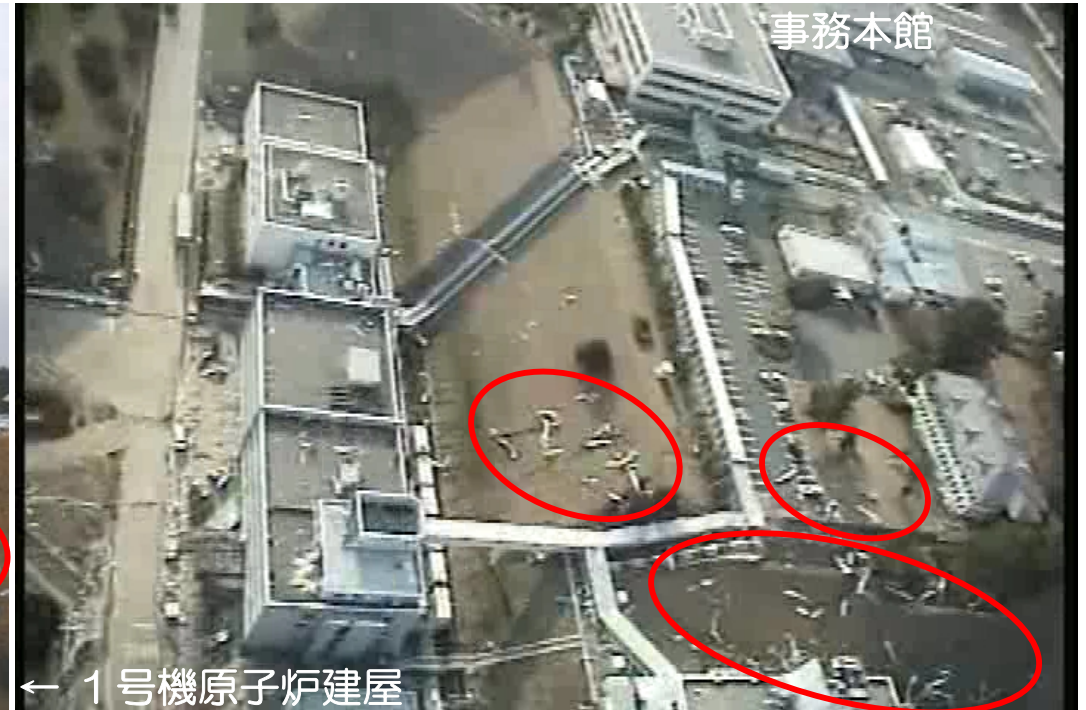
1号機原子炉建屋北側

無人ヘリによる航空写真 (H23年4月10日撮影)

○：飛散瓦礫
