# 廃止措置等に向けた進捗状況: 使用済み燃料プールからの燃料取出し作業

# 廃止措置等に向けた進捗状況: プラントの状況把握と燃料デブリ取り出しに向けた作業

# 廃止措置等に向けた進捗状況:循環冷却と滞留水処理ライン等の作業

# 廃止措置等に向けた進捗状況：敷地内の環境改善等の作業

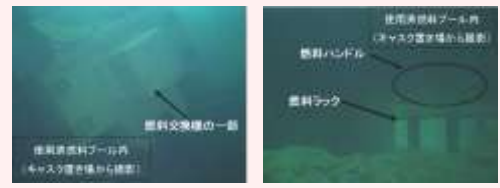
使用済燃料プール内の水中事前調査 (2012/4/13)  
プール内瓦礫撤去計画立案のため、水中カメラを遠隔操作し、事前調査を実施。

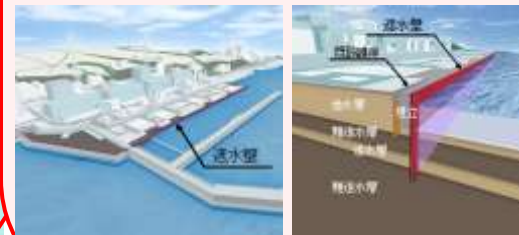
遮水壁(イメージ)

万一, 地下水が汚染し, その地下水が海洋へ到達した場合にも, 海洋への汚染拡大を防ぐため, 遮水壁を設置工事中。(本格施工: 2012/4/25~)

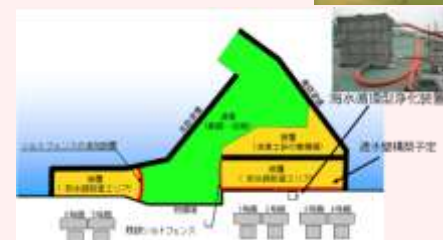
取水路前面エリアの海底土を固化土により被覆し, 放射性物質の拡散を防止。1~4号機取水路前面の被覆を完了し, 今後はその効果をモニタリング等により確認。5, 6号機側にはシルトフェンスを追加設置し, 現在5, 6号機取水路前面の被覆工事を実施中。

2層目被覆後海底状況  
(2012/4/29撮影)
