1号機原子炉格納容器（PCV）内部調査の 実施について

平成24年5月28日

冷却設備部
冷却第二グループ

東京電力

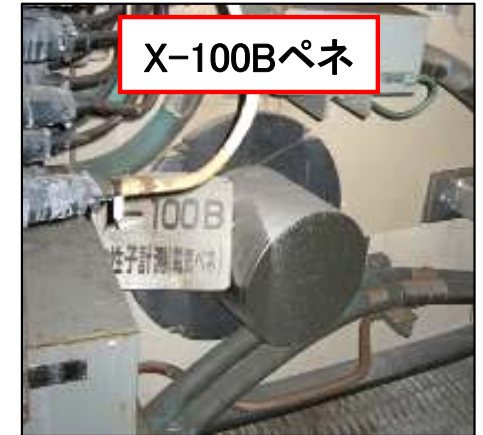
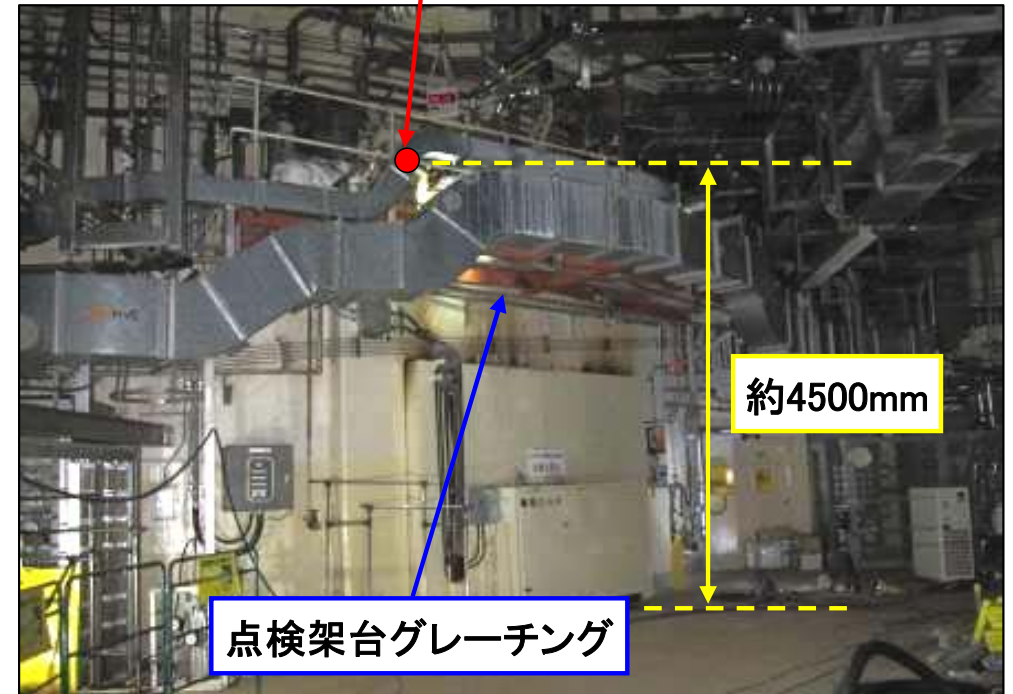
2. 1F-1PCV内部監視 調査可能ペネの選定

- 作業性・アクセス性を考慮し1階に設置されていること
- 他の候補ペネと比較して、比較的線量が低いこと

→ X-100Bペネを選定

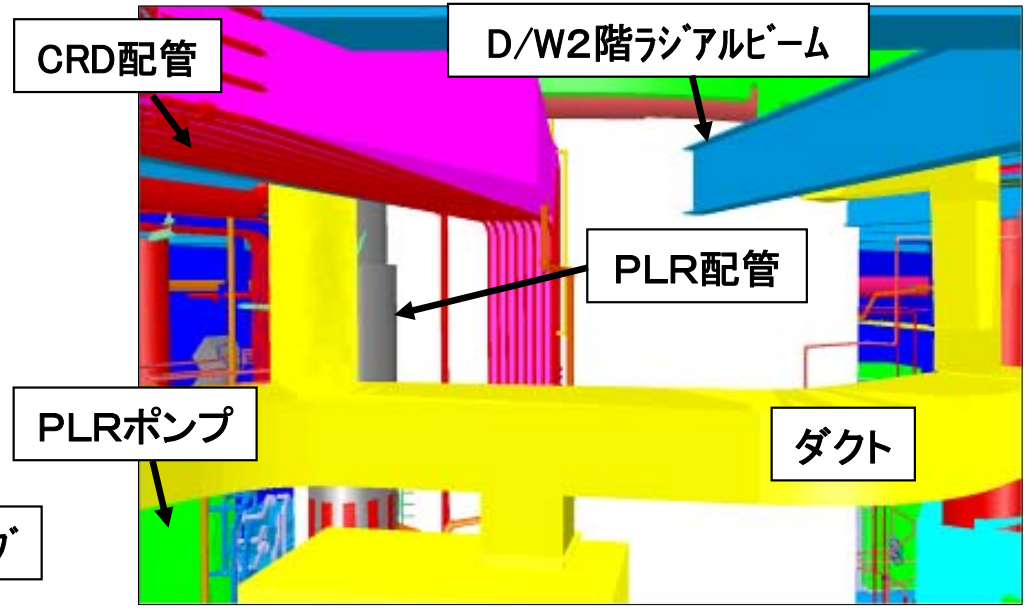
4. 1F-1 PCV内状態調査 写真撮影例

カメラ位置①から見た映像

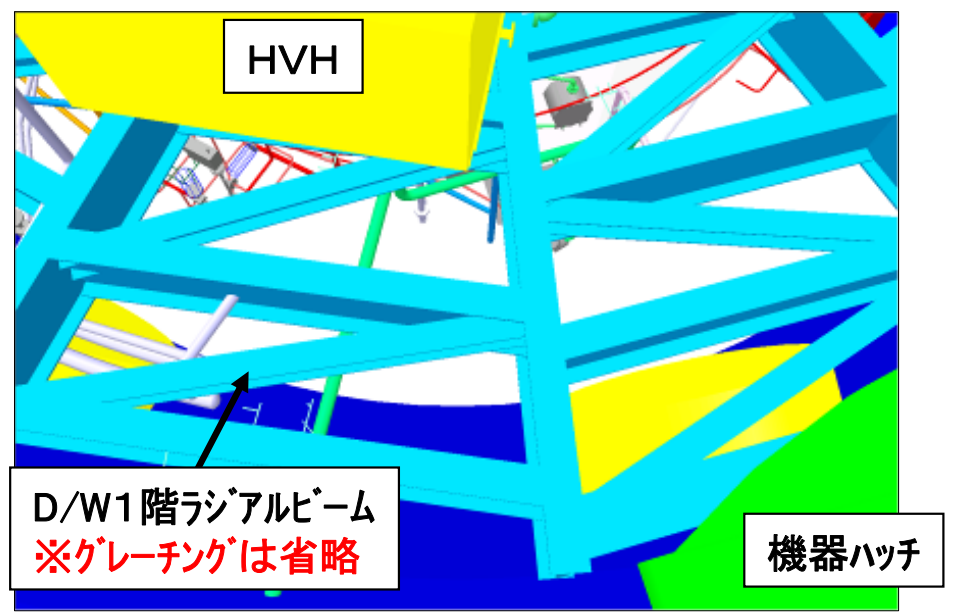
カメラ位置②から見た映像

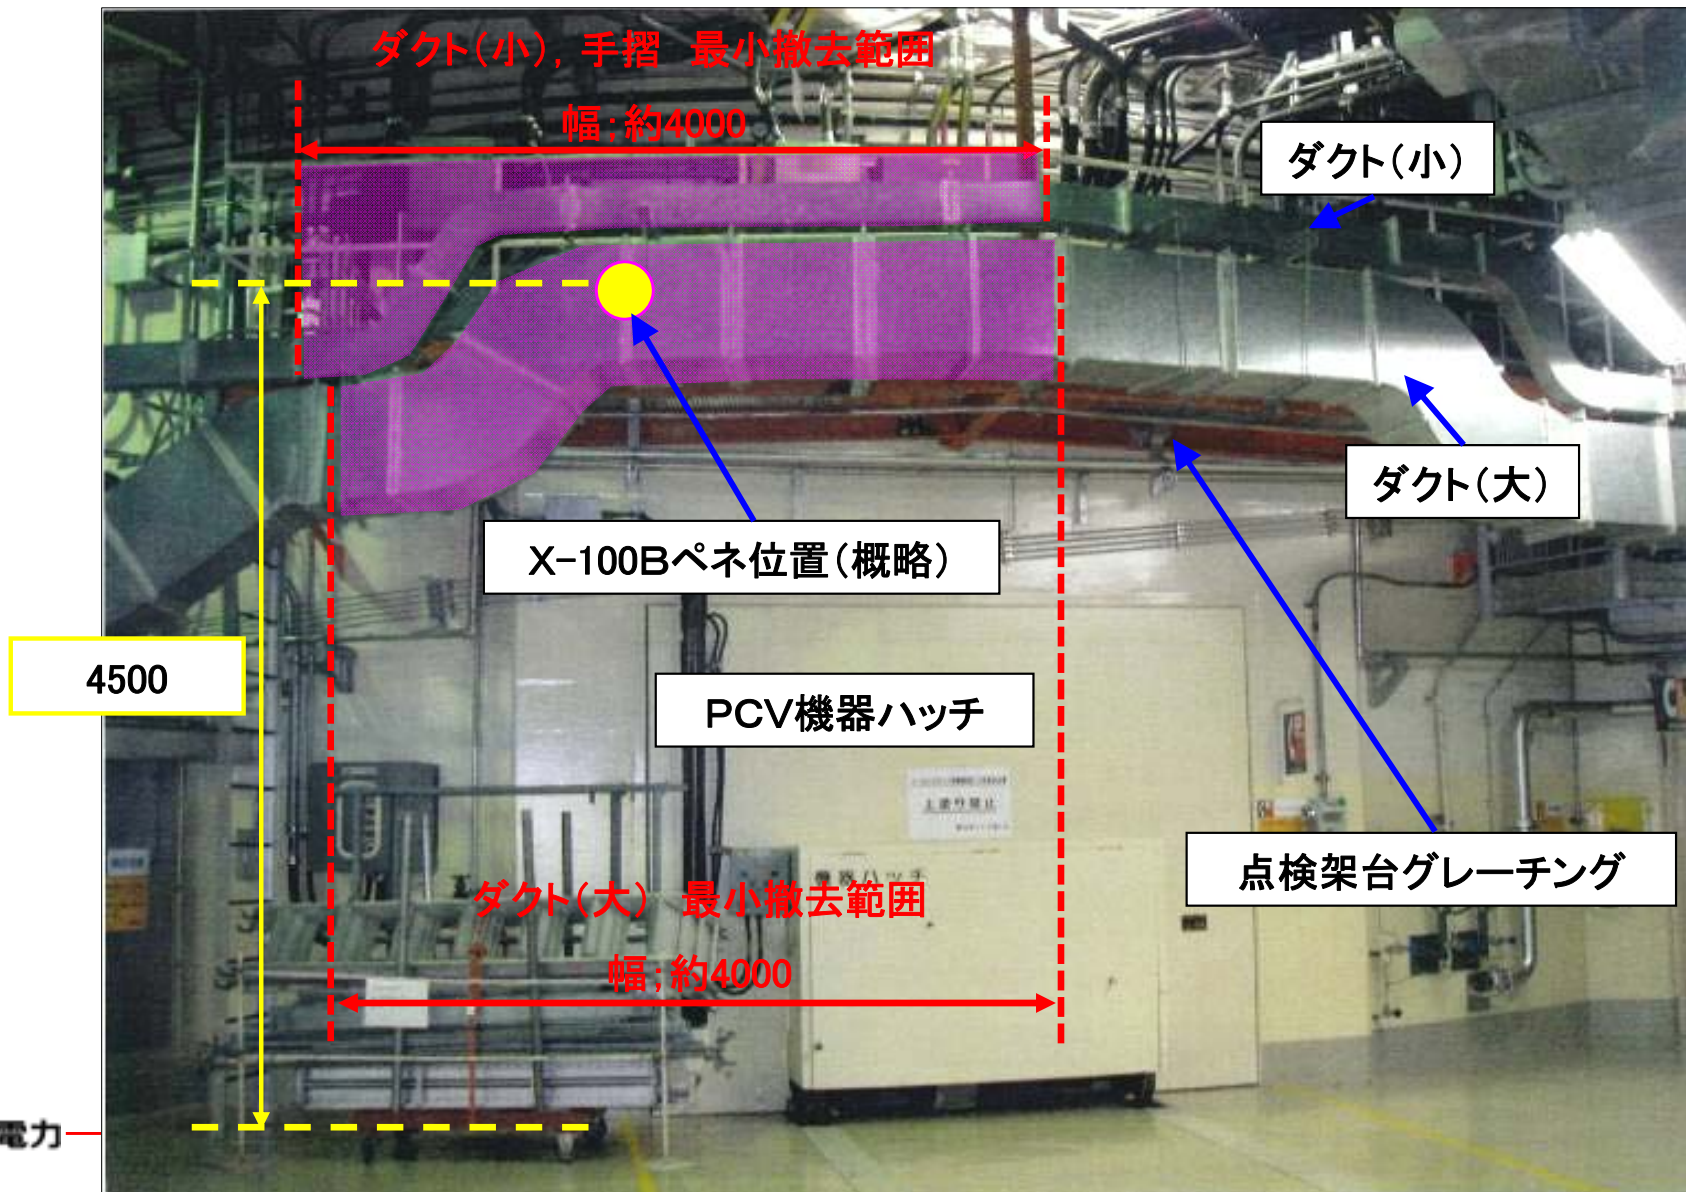
干渉物の撤去範囲【参考】

調査対象ペネが高所にあることおよび送り装置等を設置する必要があるため、干渉するダクトと手すりを撤去する。
