東京電力（株）福島第一原子力発電所1～4号機の廃止措置等に向けた中長期ロードマップ進捗状況（概要版）

1. 至近1ヶ月の総括と今後の取組

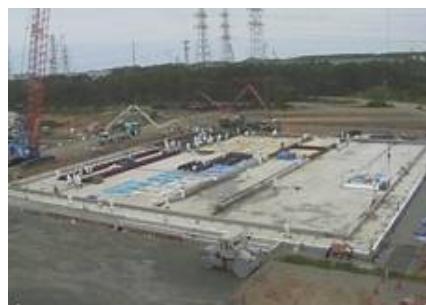
図1：多核種除去設備基礎施工状況

水処理後の水に含まれる放射性物質濃度をより一層低く管理する多核種除去設備を設置。現在、確証試験（基礎試験の結果の再確認、一部のβ核種（⁸⁹Sr, ⁹⁰Sr, ⁹⁰Y）に対する除去性能の確認）を実施中（7月上旬に評価完了予定）。また、現地では基礎施工が完了（6/19）し（図1参照）、現在、機器・配管据付等の設置工事を実施中（A系統：6月下旬～8月中旬、B・C系統：7月下旬～9月下旬）。この後、系統試験を実施し性能を確認した後に実運用へ移行する。

水処理後の水に含まれる放射性物質を、より一層低くするため、多核種除去設備を導入予定。現在性能確認のための確認試験・評価を実施中。現地では基礎施工が完了（6/19）。

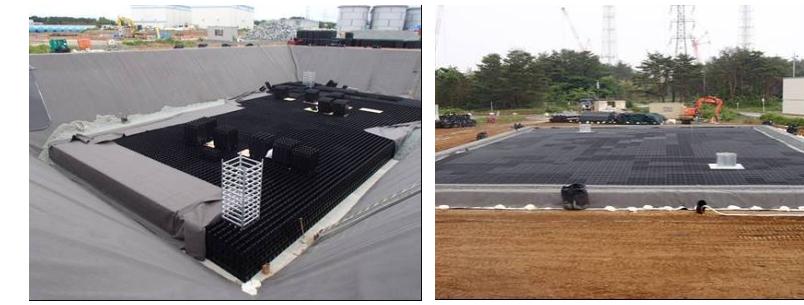
図2：地下貯水槽設置状況

地下貯水槽（約4,000m³）の設置工事を実施中。今後、水張り試験を実施して健全性を確認後、貯水槽上部を覆土する予定。（図2参照）

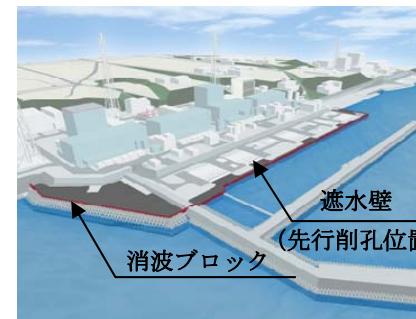
図3：遮水壁（先行削孔位置、
消波ブロック）イメージ

万一の地下水の汚染に備え、海洋への汚染拡大を防ぐための遮水壁を設置。4/25から埋立等の工事を開始し、今後、鋼管矢板打設部の岩盤の先行削孔や（7月上旬開始）、港湾外において波のエネルギーを軽減するための消波ブロックの設置（7月上旬開始）等を実施予定（図3, 4参照）。

万一、地下水が汚染し、その地下水が海洋へ到達した場合にも、海洋への汚染拡大を防ぐため、遮水壁の設置工事を実施中。（本格施工：2012/4/25～）

今後、鋼管矢板打設部の岩盤の先行削孔や（7月上旬開始）、港湾外において波のエネルギーを軽減するための消波ブロックの設置（7月上旬開始）等を実施予定

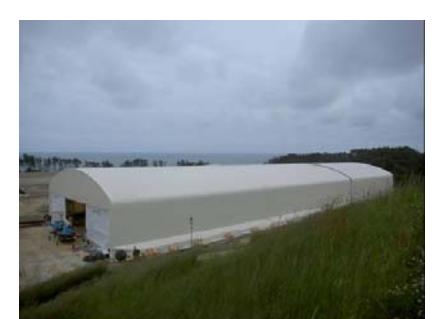
図5：覆土式一時保管施設準備工事完了
(1槽目:H24.6.13撮影)

- 敷地境界線量低減のため、覆土式一時保管施設の設置、伐採木の覆土、固体廃棄物貯蔵庫へのガレキ受入れ等を計画。覆土式一時保管施設の準備工事（2/13～5/31）が終了。（図5参照）
- 発電所全体からの敷地境界における年間被ばく線量として、6月時点の気体廃棄物及び一時保管中の固体廃棄物による線量を合計で最大約6.40mSv/年と評価。今後の見通しとして、現時点で想定している低減対策による効果を反映すると、気体、液体及び固体廃棄物による線量は合計で最大約1.04～2.66mSv/年になると評価。引き続き、低減対策を実施していくことにより1mSv/年未満となることを目指す。

ガレキー時保管施設は、ガレキを覆土し保管するもので、準備工事（2012/2/13～5/31）は終了した。

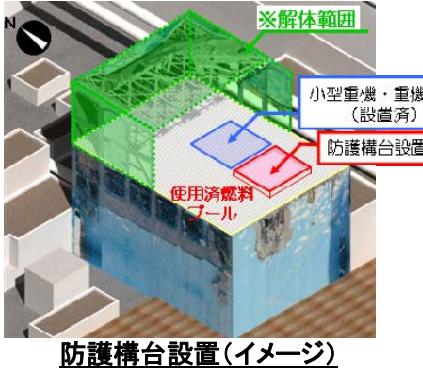
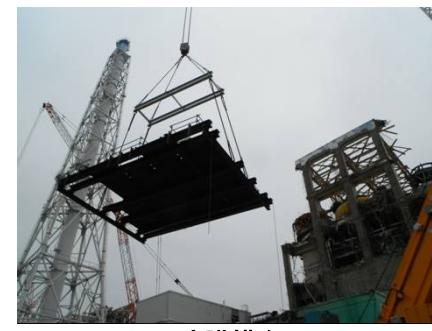
図 6 : 4号機 使用済み燃料プール防護構台設置の様子

北側のガレキ解体（屋根トラス解体）に先立ち、万が一の使用済燃料プールへのガレキの落下に備え、現状のフロート養生の上に、多重防護の観点から防護構台を追加（6/15）（図6参照）。

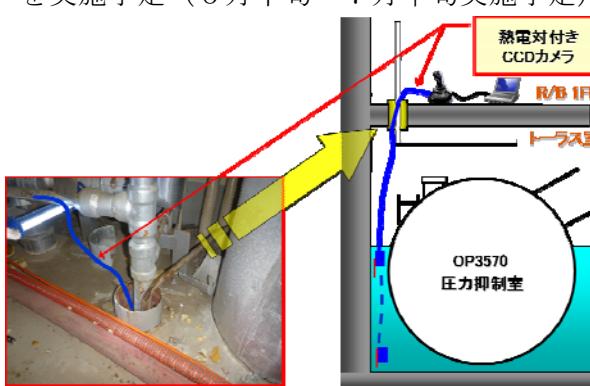
図 7 : 1号機トーラス室内調査 (イメージ)

- ・ 原子炉建屋1階床配管貫通部よりCCDカメラ等を挿入し、トーラス室内の滞留水水位・水温・線量・透明度、底部堆積物、滞留水成分を調査予定（6/26）（図7参照）。

トーラス室内等の状況を把握するため、原子炉建屋1階床配管貫通部よりCCDカメラ等を挿入し、トーラス室内の滞留水水位・水温・線量・透明度、トーラス室底部堆積物、滞留水成分の調査を実施予定（6/26）。

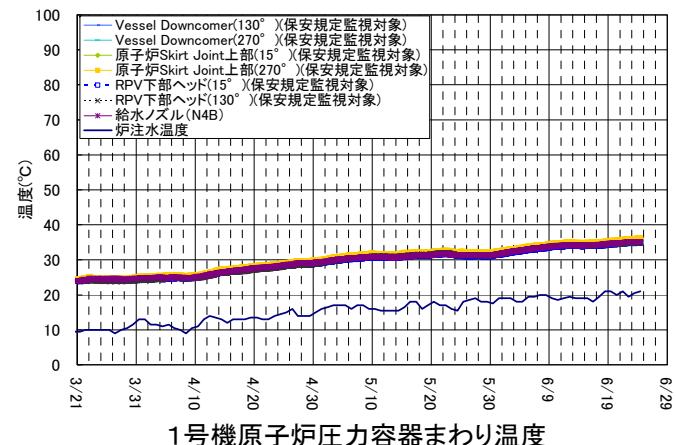
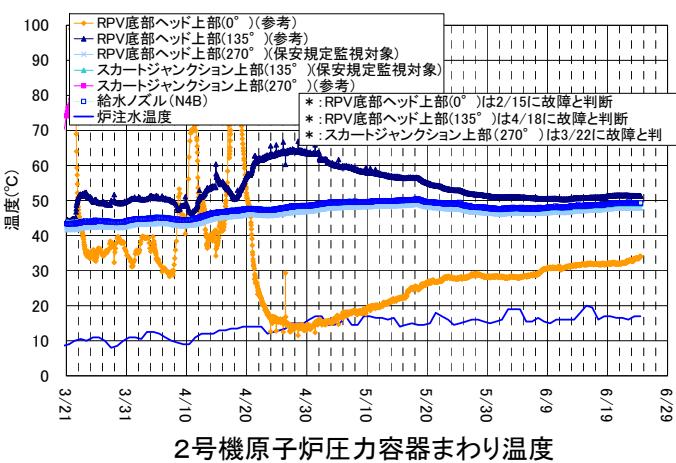
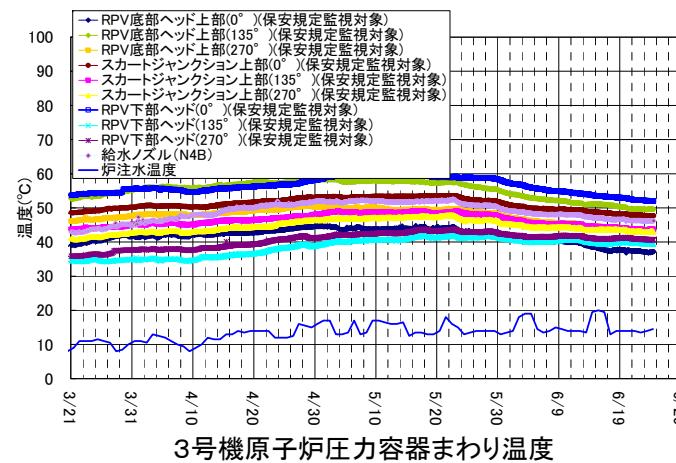
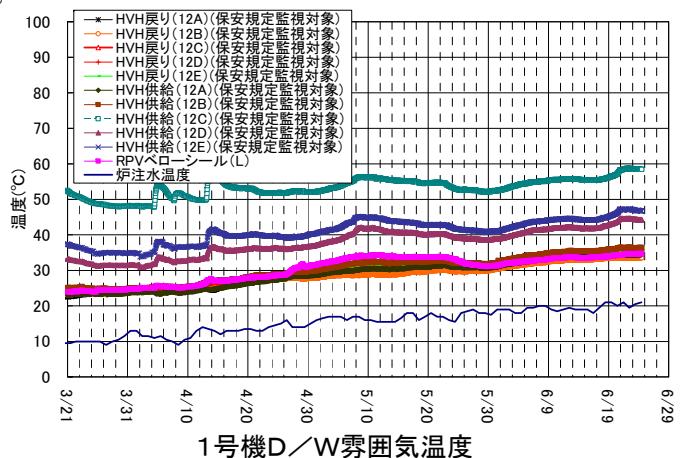
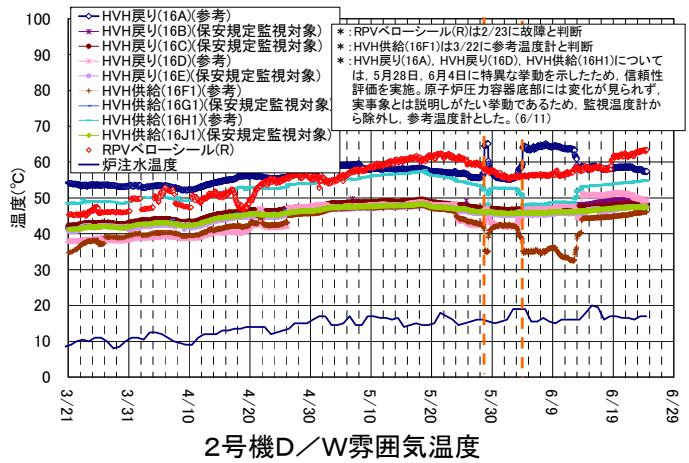
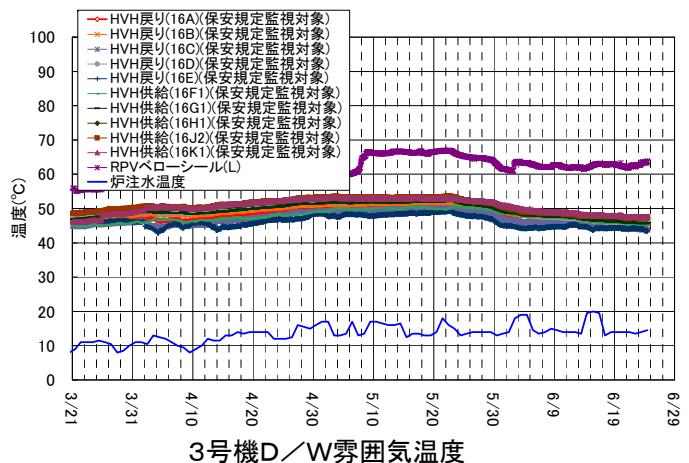
- 1～3号機の原子炉圧力容器底部温度、格納容器気相部温度は、約35°C～約55°C(6/24現在)であり、注水温度の上昇に応じて、非常に緩やかな上昇傾向を示している。格納容器内圧力や格納容器からの放射性物質の放出量等のパラメータについては有意な変動がなく、総合的に冷温停止状態を維持と判断。

- 原子炉圧力容器底部及び格納容器気相部温度は定期的に確認しており、注水温度の上昇に応じて、緩やかに上昇傾向。今後も上昇が想定されるため、原子炉注水設備に冷凍機を設置し、原子炉関連の温度上昇を抑制するとともに、炉注水量の抑制を図る。
- 2号機格納容器内温度計の一部に、急激な温度上昇と下降が見られた。原子炉圧力容器底部温度には変化が見られず、実事象とは説明しがたい挙動であることから温度計の異

常と判断。監視温度計から除外し、参考温度計として使用する。なお、温度監視の代替手段や多様化の実現に向けた検討を実施中。

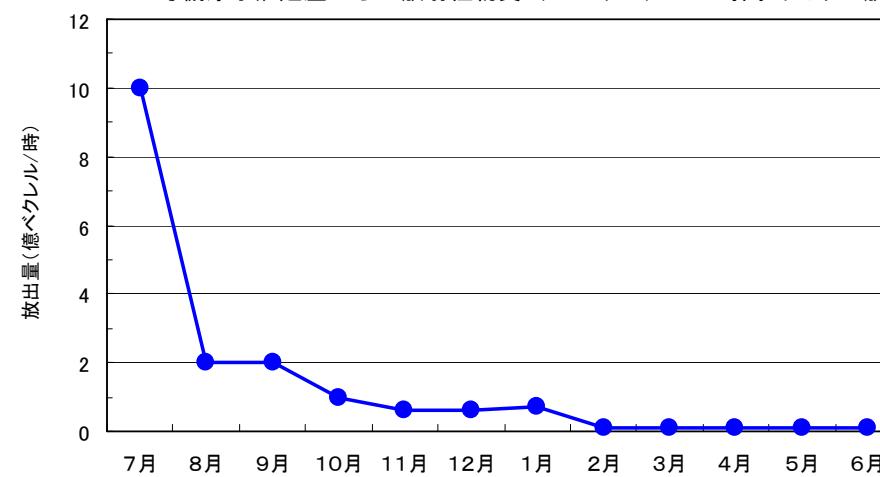
1～3号機原子炉建屋からの放射性物質（セシウム）の一時間当たりの放出

- 格納容器内圧力についても定期的に確認しており、有意な変動がないことを確認。
- 原子炉格納容器ガス管理システム内の気体を、希ガスモニタにて確認した結果、キセノン135は、1号機：約0.003Bq/cm³以下、2、3号機：検出限界値未満（検出限界値：約0.4Bq/cm³）であり、再臨界判定基準（1Bq/cm³）を十分に下回っている。
- 1～3号機原子炉建屋からの現時点の放出量（セシウム）を、原子炉建屋上部等の空気中放射性物質濃度（ダスト濃度）を基に、1号機約0.002億ベクレル/時、2号機約0.08億ベクレル/時、3号機約0.003億ベクレル/時と評価。1～3号機合計の放出量は先月と同様に最大で約0.1億ベクレル/時と評価（合計値を切り上げ）。これによる敷地境界における被ばく線量は0.02mSv/年と評価。（これまでに放出された放射性物質の影響を除く）

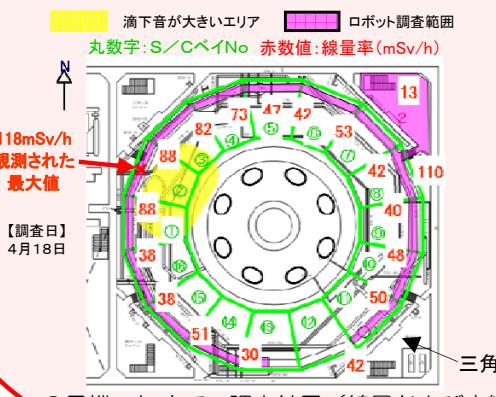
滞留水水位測定記録

- ①ロボットによりトーラス室内を調査（4/18）。線量・音響測定結果等から、北西側で漏水等の事象が発生している可能性もあるが、データが少なく断定には至らず。
 - ②赤外線カメラを使用しS/C表面の温度を計測することで、S/C水位の測定が可能か調査を実施（6/12）。S/C内の水面高さ（液相と気相の境界面）は確認できず。
 - ③トーラス室及び北西側三角コーナー階段室内の滞留水水位測定を実施（6/6）。
- 三角コーナー全4箇所の滞留水について、水位測定、サンプリングおよび温度測定を実施予定（6月下旬～7月中旬実施予定）。

2号機
階段室水位	OP 3260
トーラス室水位	OP 3270

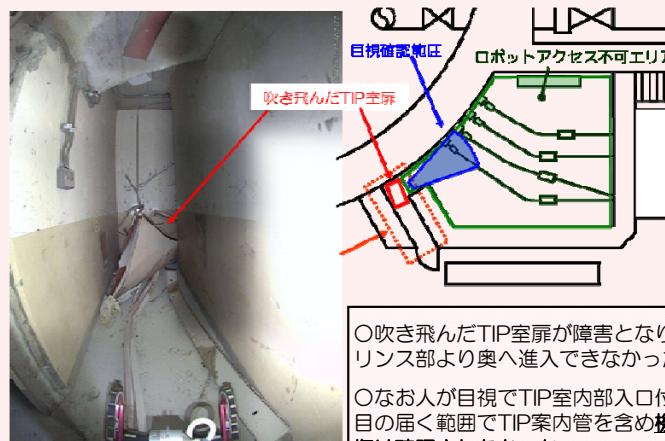
格納容器内部調査に向けて、ロボットによる原子炉建屋1階TIP室の作業環境調査を実施（5/23）。

○吹き飛んだTIP室扉が障害となりロボットはラビリング部より奥へ進入できなかった。

○なお人が目視でTIP室内部入口付近を確認したが、目の届く範囲でTIP案内管を含め機器に目立った損傷は確認されなかった。

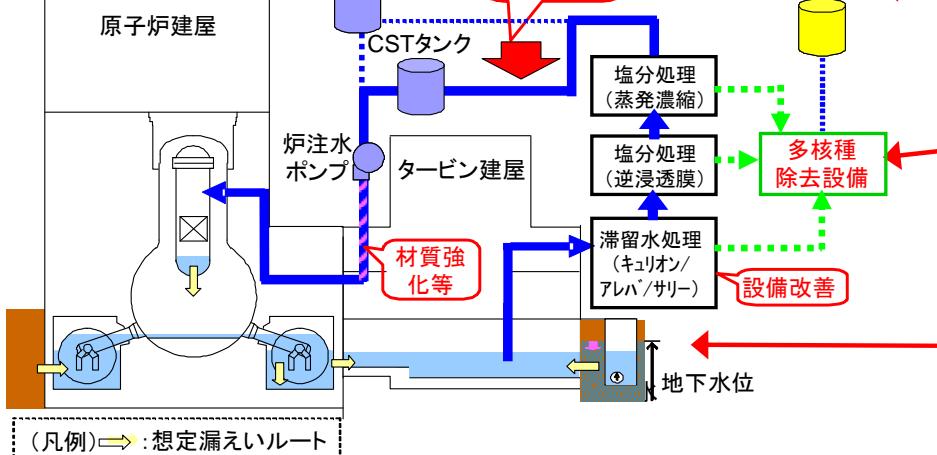
夏季においては、炉注水温度の上昇に応じて、原子炉関連の温度上昇が想定される。炉注水の温度上昇を軽減し、注水量を抑制するため、原子炉注水設備に冷凍機を設置する。現在、冷凍機の設置工事を実施中（6/18～7月下旬予定）

夏季において、炉注水温度の上昇による原子炉関連の温度上昇が想定される。炉注水の温度上昇を軽減し、注水量を抑制するため、原子炉注水設備に冷凍機の設置を計画。現在、冷凍機の設置工事を実施中（6/18～7月下旬予定）（設置場所は添付資料1参照）。
