東京電力（株）福島第一原子力発電所1～4号機の廃止措置等に向けた中長期ロードマップ進捗状況（概要版）

廃止措置等に向けた進捗状況: プラントの状況把握と燃料デブリ取り出しに向けた作業

2012年7月30日
原子力災害対策本部
政府・東京電力 中長期対策会議
運営会議
5 / 9

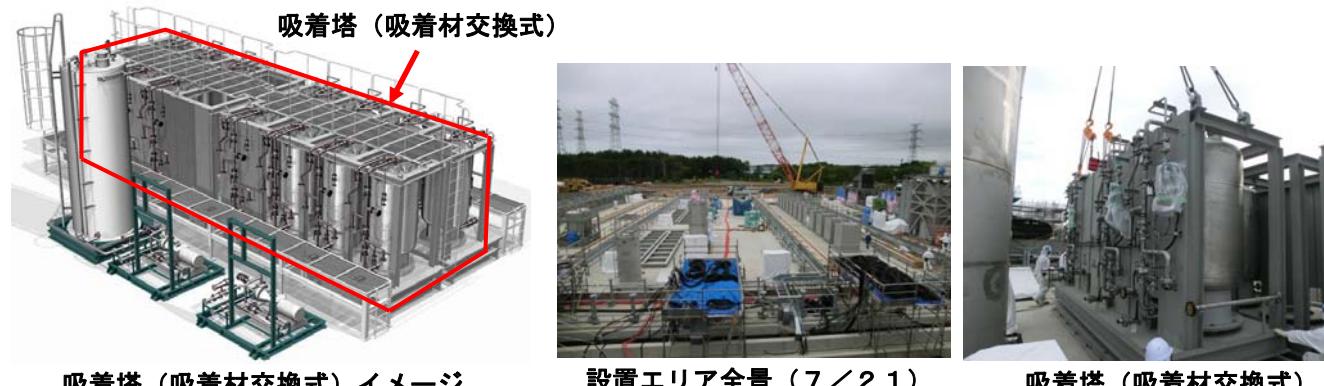
図1：多核種除去設備設置工事の様子

- ・サブドレン水汲み上げによる地下水位低下に向け、1～4号機の一部のサブドレンピットについて浄化試験を実施。今後、詳細核種分析（8月以降分析完了予定）を進めるとともに、サブドレン設備の復旧計画を検討する。なお、1, 2号機については、更なる浄化に向けた手法を合わせて検討中。
- 多核種除去設備の設置
構内貯留水等に含まれる放射性物質濃度をより一層低く管理する多核種除去設備を設置。現在、基礎試験結果の再確認および一部のβ核種の除染能力向上対策確認のための確認試験を実施中（8月中旬までに結果の取纏め）。また、設備設置エリアの基礎工事が完了し、現在、機器・配管据付工事を実施中（6/20～A系統：8月末予定、B・C系統：9月末予定）（図1参照）。この後、系統試験を実施し性能を確認した後に実運用へ移行。

構内貯留水等に含まれる放射性物質濃度をより一層低く管理する多核種除去設備を設置。現在基礎試験の再確認、確証試験・評価を実施中。現地では機器・配管据付工事を実施中(6/20~)。

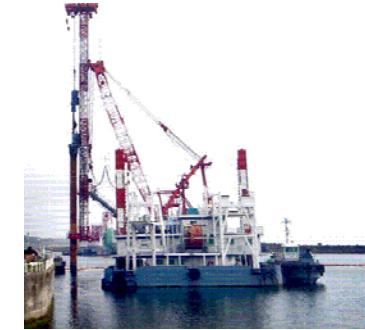
図2：遮水壁先行掘削作業状況

- 遮水壁の設置
万一の地下水の汚染に備え、海洋への汚染拡大を防ぐための遮水壁を設置。4/25から埋立等の工事を開始。現在、鋼管矢板打設部の岩盤の先行削孔（6/29～）、港湾外において波のエネルギーを軽減するための消波ブロックの設置（7/20～）等を実施中（図2参照）。
- 更なる汚染拡大防止対策
取水路前面エリアの海底土を固化土により被覆。5, 6号機取水路前面における2層目の被覆工事が完了（5/31～7/5）。取水路前面の被覆効果の評価、浄化方法の検討を継続。
- 海水循環型浄化装置の運転再開
海水循環型浄化装置の海水採取点を、比較的海水放射能濃度の高い3号機側に移設し運転を再開（7/30）（図3参照）。

現在、鋼管矢板打設部の岩盤の先行削孔(6/29～)、港湾外において波エネルギーを軽減するための消波ブロックの設置(7/20～)等を実施中。

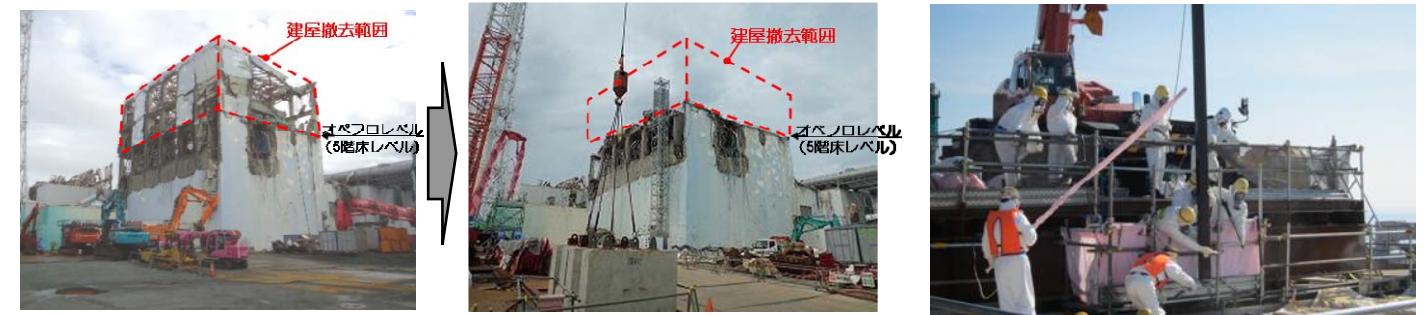
図4：4号機 原子炉建屋上部瓦礫撤去完了

- 3, 4号機原子炉建屋上部ガレキ撤去
3号機は、原子炉建屋上部ガレキ撤去作業（平成24年度末頃完了予定）と並行して、構台設置、廃棄物処理建屋上部ガレキ撤去作業継続中。
4号機は、原子炉建屋上部の建屋ガレキ撤去が完了（7/11）し、オペレーティングフロア大型機器撤去作業中（7/24～）（図4参照）。合わせて、カバー工事として、地盤改良工事中（4/17～8月中旬予定）。
- 4号機使用済燃料プール内新燃料（未照射燃料）の健全性調査
4号機使用済燃料プール内の燃料の腐食調査等のため、燃料プール内にある新燃料の取り出し作業を実施（7/18～19）（図5参照）。その後準備が整い次第、異常腐食の有無等について確認を実施（8月下旬～予定）。
- 3号機原子炉建屋オペレーティングフロア周辺状況調査
3号機原子炉建屋上部のガレキ撤去計画の立案に資することを目的とし、原子炉建屋オペフロ周辺調査を実施（7/11）。
- 1号機オペレーティングフロアの状況調査
今後の使用済燃料プールからの燃料取り出し等の検討に資するため、カメラを取り付けたバルーンを用いて、オペレーティングフロア等の調査を実施（8月上旬予定）。

燃料取り出し用カバー設置に向けて、原子炉建屋上部のガレキ撤去完了(2012/7/11)。現在オペレーティングフロア大型機器撤去作業中(7/24~)

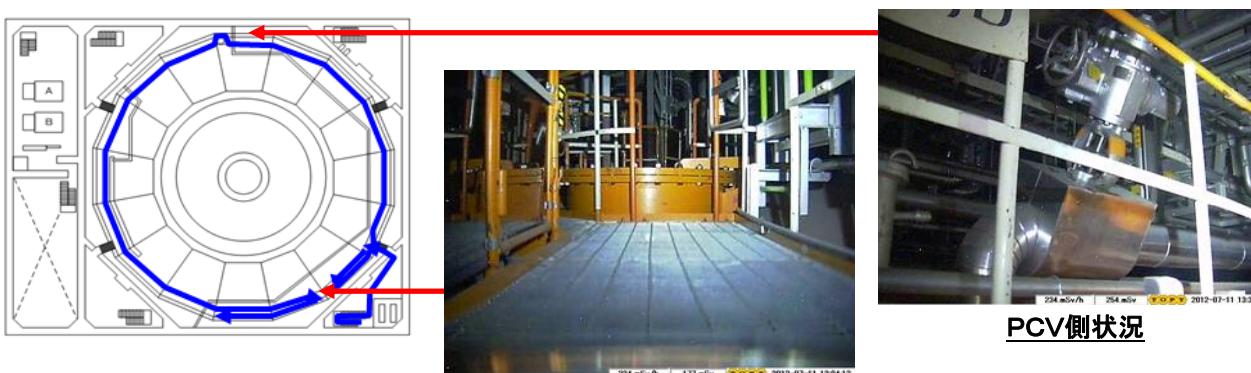
図6：3号機トーラス室内調査

- 既存技術の調査、漏えい箇所の想定、想定漏えい箇所の調査工法及び補修（止水）工法の検討を実施中。
- トーラス室内等の状況を把握するため、以下の調査を実施。
 - 1号機原子炉建屋1階床配管貫通部よりCCDカメラ等を挿入し、トーラス室内を調査(6/26)。滞留水水位：OP4,000程度、滞留水温度：約32～37°C、トーラス室内線量：19.5～10,300mSv/h(※1)、滞留水透明度：少なくとも60cmであることを確認。
 - (※1) 調査中に線量計が損傷したため、線量が適正に測定できていない可能性あり。
 - 2号機の三角コーナー全4箇所の滞留水について、水位測定、サンプリング及び温度測定を実施(6/28)。滞留水水位：OP3,050～OP3,190、滞留水温度：30.2～32.1°Cであることを確認。
 - 3号機トーラス室内をロボットにより調査(7/11)(図6参照)。トーラス室内線量は、約100～360mSv/hであることを確認。

- ①トーラス室及び北西側三角コーナー
階段室内の滞留水水位測定を実施（6/6）。今後、三角コーナー全4箇所の滞留水について、水位測定、サンプリングおよび温度測定を実施予定。
- ②ロボットにより3号機トーラス室内を調査（7/11）。映像取得、線量測定、音響調査を実施。雰囲気線量：約100～360mSv/h

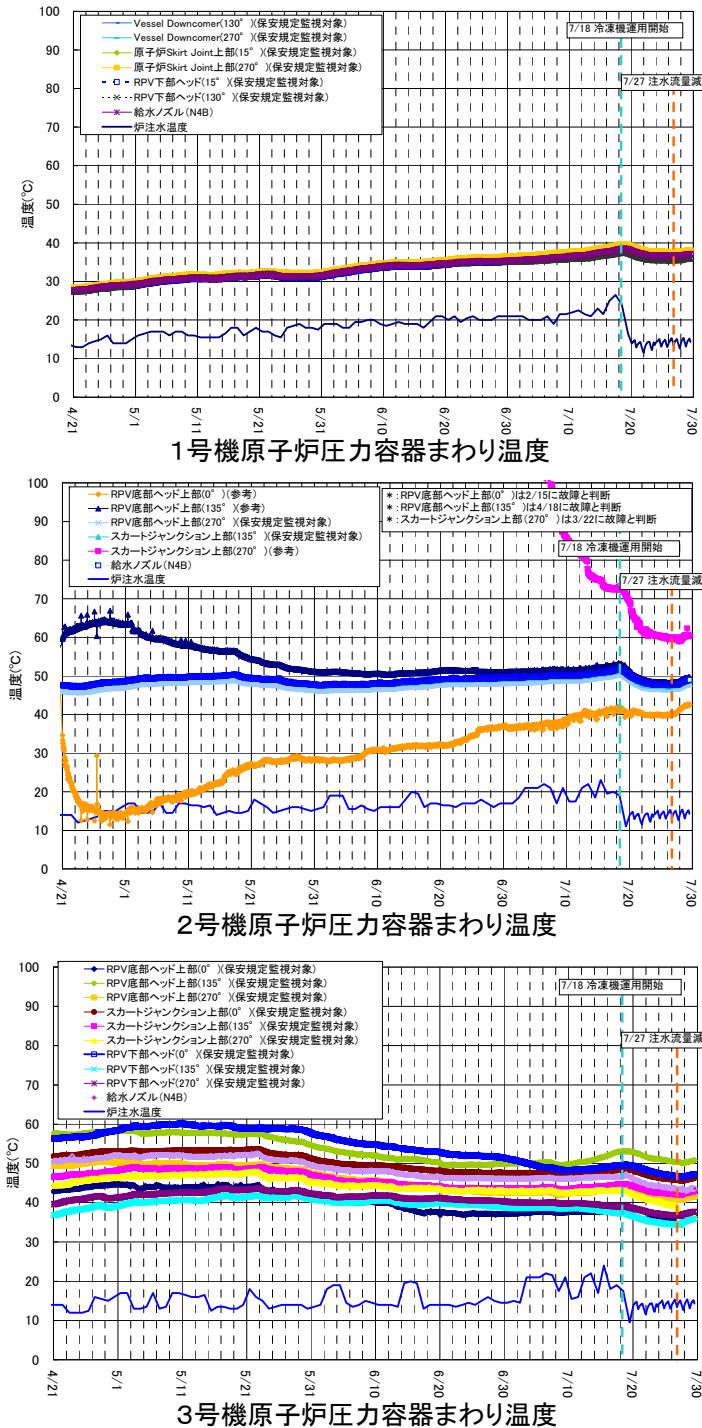
- 1～3号機の原子炉圧力容器底部温度、格納容器気相部温度は、約35°C～約50°C(7/29現在)であり、格納容器内圧力や格納容器からの放射性物質の放出量等のパラメータについては有意な変動はなく、総合的に冷温停止状態を維持と判断。

- 原子炉圧力容器底部及び格納容器気相部温度は定期的に確認しており、注水温度の上昇に応じて、緩やかに上昇傾向を示していた。原子炉注水設備に冷凍機を設置(7/18)し、注水温度を下げることで、原子炉関連温度の低下傾向を確認。
- より効率的な冷却のため、注水流量を減少させた(7/27)結果、原子炉関連温度は上昇傾向を示しており、引き続き監視を継続。

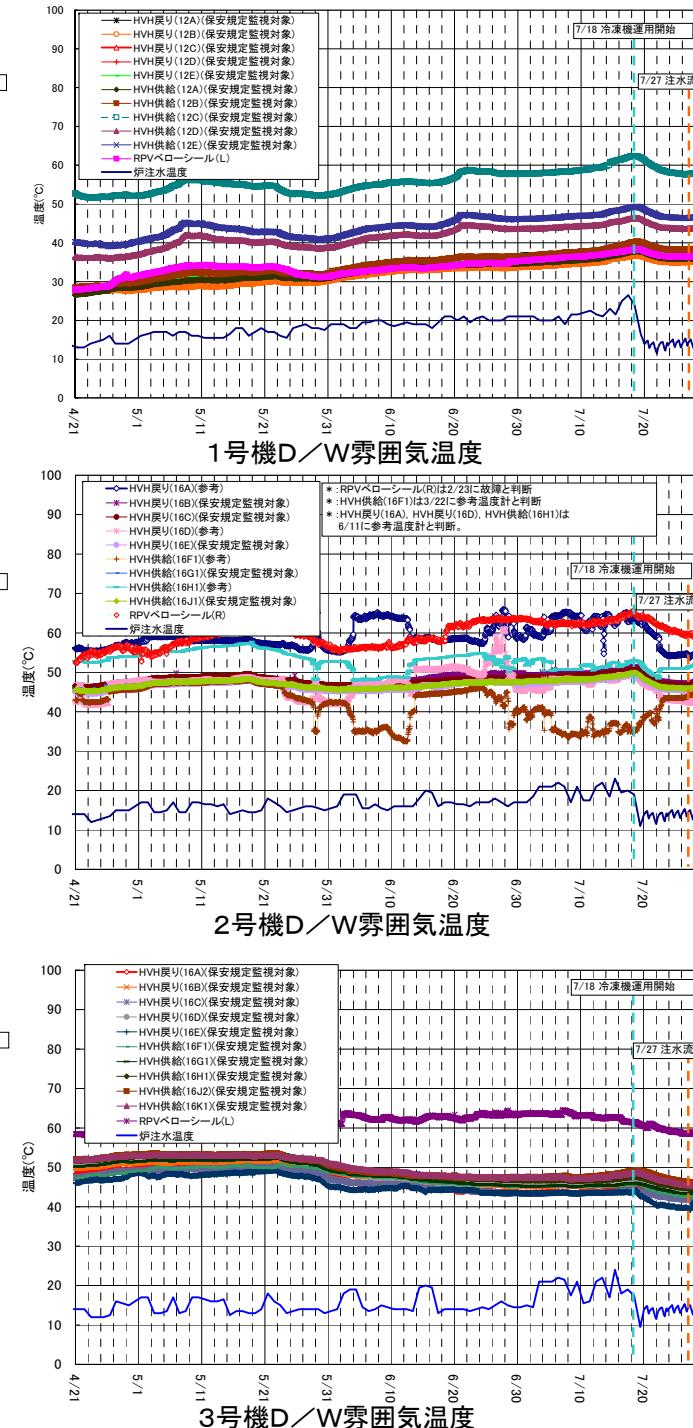
- 格納容器内圧力についても定期的に確認しており、有意な変動がないことを確認。
- 原子炉格納容器ガス管理システム内の気体を、希ガスモニタにて確認した結果、キセノン135は、1号機：約0.003Bq/cm³以下、2、3号機：検出限界値未満（検出限界値：約0.4Bq/cm³以下）であり、再臨界判定基準（1Bq/cm³）を十分に下回っている。
- 1～3号機原子炉建屋からの現時点の放出量（セシウム）を、原子炉建屋上部等の空气中放射性物質濃度（ダスト濃度）を基に、1号機約0.002億ベクレル/時、2号機約0.003億ベクレル/時、3号機約0.006億ベクレル/時と評価。1～3号機合計の放出量は先月と同様に最大で約0.1億ベクレル/時と評価（合計値を切り上げ）。これによる敷地境界における被ばく線量は0.02mSv/年と評価。（これまでに放出された放射性物質の影響を除く）

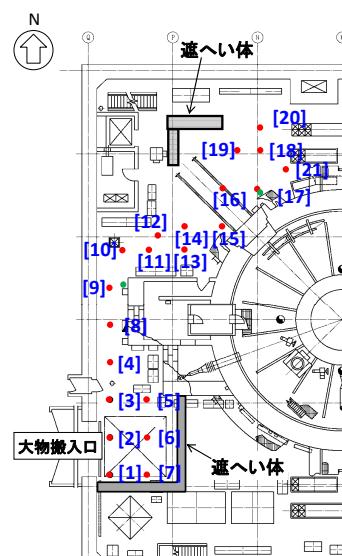
1号機原子炉建屋内線量マップ(単位:mSv/h) (1階)

測定期間: 5月14日～18日 ※壁面

測定点	床上 50mm	床上 1500mm	測定点	床上 50mm	床上 1500mm
[1]	5.9	7.9	[12]	4.5	5.1
[2]	6.0	8.1	[13]	4.4	4.6
[3]	5.2	8.1	[14]	4.3	4.4
[4]	4.5	6.2	[15]	4.4	4.4
[5]	13.1	8.4	[16]	4.5	4.5
[6]	6.5	8.9	[17]	5.2	4.1
[7]	5.9	6.2	[17] *	5.1	4.0
[8]	4.3	5.1	[18]	5.1	4.9
[9]	2.5	3.8	[19]	3.3	4.0
[9]*	2.6	3.2	[20]	7.1	4.8
[10]	3.2	4.4	[21]	4.0	4.4
[11]	3.7	4.0

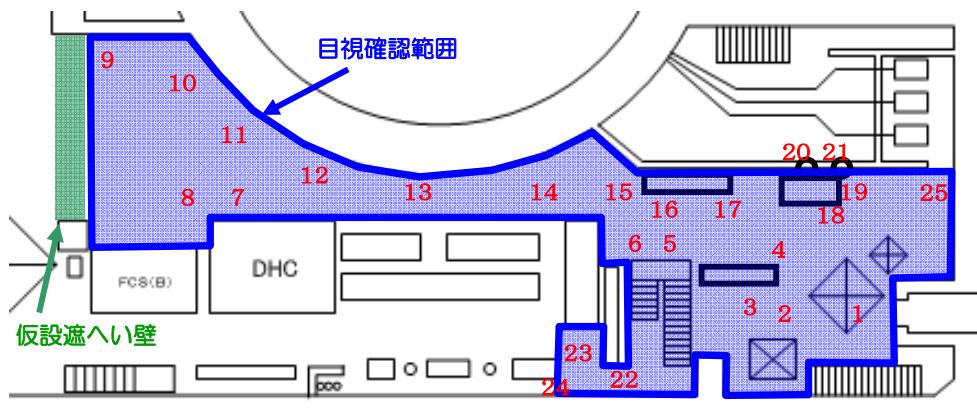
格納容器貫通部周りの線量

測定日: 7月4日

測定点	1	2	3	4	5	6	7	8	9	10	11	12	13
床上1500mm	254	321	132	1900	881	290							
床上150mm	238	251	77	840	406	254	93*1	55*1	34*1	40*1	102*1	132*1	57*1
測定点	14	15	16	17	18	19	20	21	22	23	24	25	
床上1500mm		1110	1620	1050	345	538							
床上150mm	109*1	528	777	520	311	474	2070*3	5150*4	85*1	96*1	168*1

※1 床上約60cm ※2 床上106cm ※3 ファンネル上部 ※4 床貫通部上部 ※5 斜線については干渉物等により測定できなかった箇所

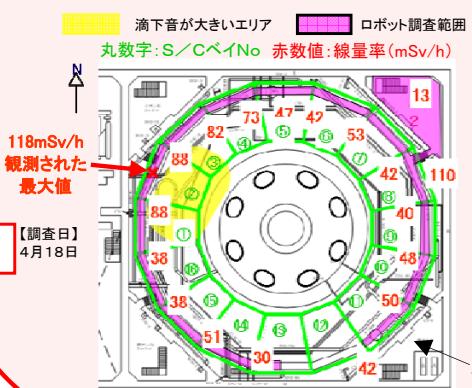
2号機これまでの調査結果（線量および音響）

- ①ロボットによりトーラス室内の線量・音響測定を実施したが（4/18）、データが少なく漏えい箇所の断定には至らず。
- ②赤外線カメラを使用しS/C表面の温度を計測することで、S/C水位の測定が可能か調査を実施（6/12）。S/C内の水面高さ（液相と気相の境界面）は確認できず。
- ③トーラス室及び北西側三角コーナー階段室内の滞留水水位測定を実施（6/6）。
- ④三角コーナー全4箇所の滞留水について、水位測定、サンプリングおよび温度測定を実施（6/28）。

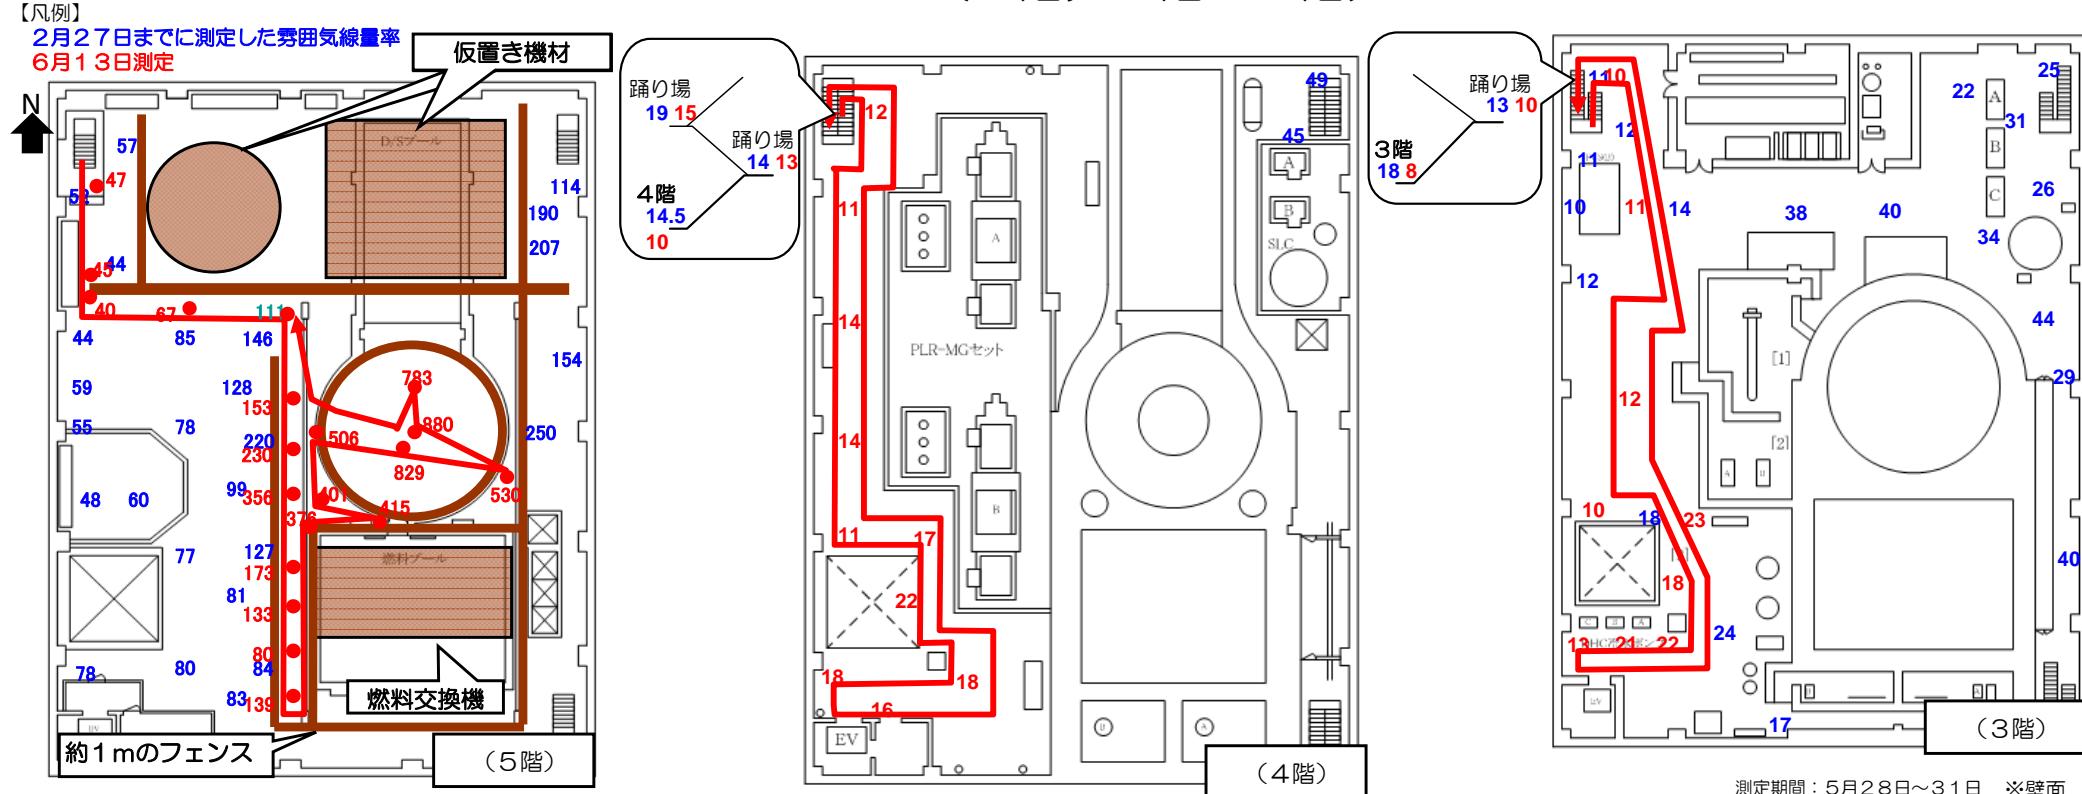
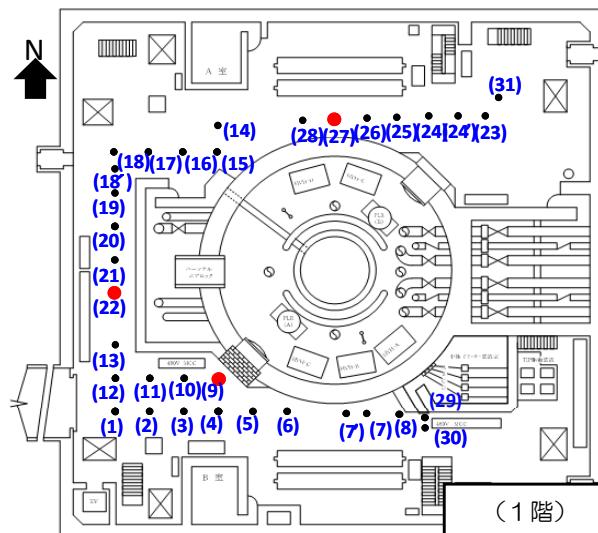
2号機原子炉建屋内線量マップ(単位:mSv/h) (1階, 3階~5階)

測定点	床上 50m m	床上 150m m	測定点	床上 50mm	床上 1500 mm	測定点	床上 50mm	床上 1500 mm	測定点	床上 50mm	床上 1500 mm
[1]	6.9	12.7	[10]	14.3	15.9	[18]	8.9	8.9	[25]	16.0	15.7
[2]	13.4	18.2	[11]	10.9	17.3	[18]	5.5	6.8	[26]	18.2	15.2
[3]	19.5	18.4	[12]	10.3	15.7	[19]	6.8	8.5	[27]	40.8	14.3
[4]	14.1	17.9	[13]	11.0	16.5	[20]	7.2	12.4	[27]*	15.4	12.0
[5]	10.5	18.5	[14]	7.2	10.8	[21]	6.6	10.8	[28]	23.8	15.4
[6]	14.6	30.3	[14]	13.7	12.3	[22]	7.7	10.8	[29]	10.5	-
[7]	15.5	-	[15]	9.2	8.7	[22]*	8.4	8.4	[30]	10.3	-
[8]	10.8	-	[16]	7.8	8.7	[23]	9.8	11.6	[31]	8.9	11.0
[9]	14.7	21.6	[17]	7.4	9.8	[24]	13.7	14.4	-	-	-
[9]*	14.5	10.8	-	-	-	[24]	12.6	16.8	-	-	-

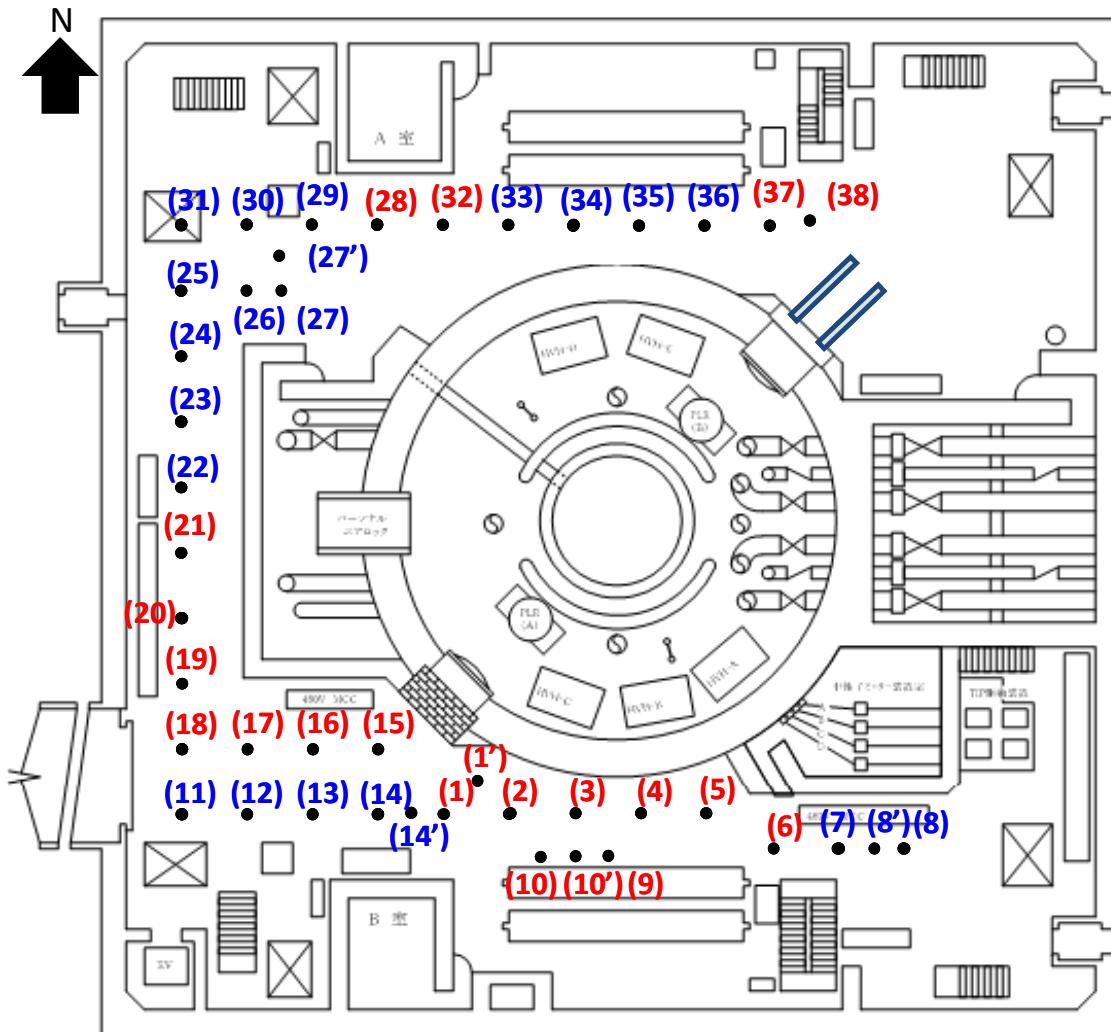
3号機原子炉建屋内線量マップ(単位:mSv/h)

※50mSv/h以上を朱書きしている

測定ポイント	床面 5cm	床面150cm	測定ポイント	床面 5cm	床面150cm
[1]	82.1	44.7	[19]	94.0	98.7
[1']	74.3	51.6	[20]	73.2	65.3
[2]	97.4	78.0	[21]	68.8	49.2
[3]	89.1	73.5	[21]壁面	65.4	42.4
[3]壁面	72.3	77.9	[22]	40.0	35.1
[4]	81.7	91.4	[23]	35.2	24.1
[5]	65.5	64.9	[24]	21.7	21.4
[6]	60.0	25.7	[25]	33.5	24.5
[7]	15.9	16.2	[26]	21.7	24.9
[8]	15.7	15.8	[27]	21.7	27.5
[8']	18.5	17.8	[27']	17.7	24.4
[9]	87.8	85.2	[28]	73.0	35.5
[10]	91.5	74.5	[29]	24.1	25.7
[10']	92.5	95.8	[30]	18.2	27.8
[11]	66.8	69.9	[31]	31.7	34.1
[12]	29.2	53.8	[32]	63.8	36.7
[13]	46.2	57.6	[33]	36.7	40.1
[14]	30.3	44.1	[34]	29.4	37.5
[14']	27.7	41.3	[34]壁面	27.1	37.4
[15]	69.8	41.3	[35]	27.7	41.7
[15]壁面	53.7	40.4	[36]	47.7	72.5
[16]	50.6	40.6	[37]	203.1	124.7
[17]	180.9	57.4	[38]	59.7	85.2
[18]	102.0	79.8	-	-	-
