循環ラインの信頼性向上について

2012年7月30日

東京電力株式会社

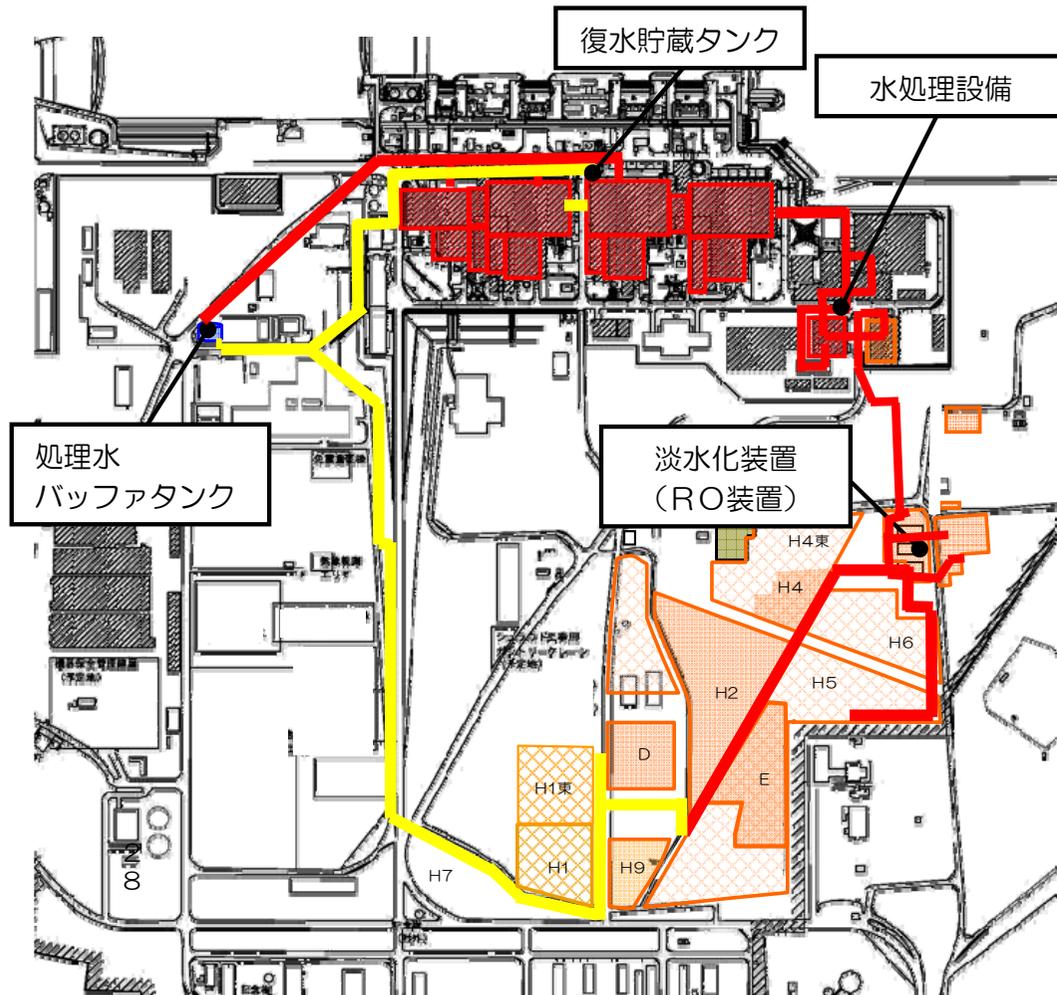
1-1. 現行循環ラインに関わる問題点

- 循環ラインにこれまで漏えい不具合が確認されている耐圧ホースが残存
- 循環ラインは全体で約4 km

種々の対策は実施しているものの、滞留水移送ラインの漏えいリスクが残存

— ポリエチレン管済（一部鋼管を含む）

— 耐圧ホースを使用

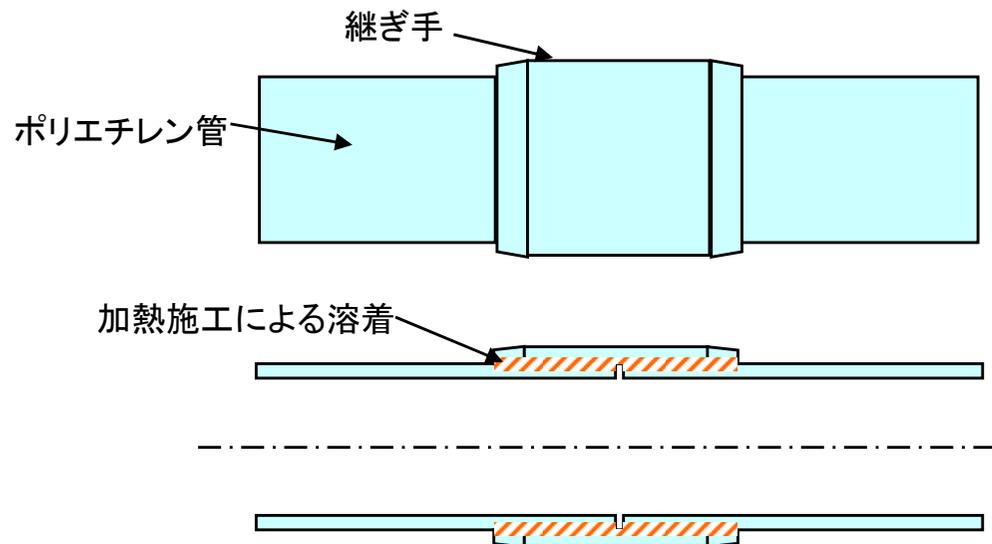
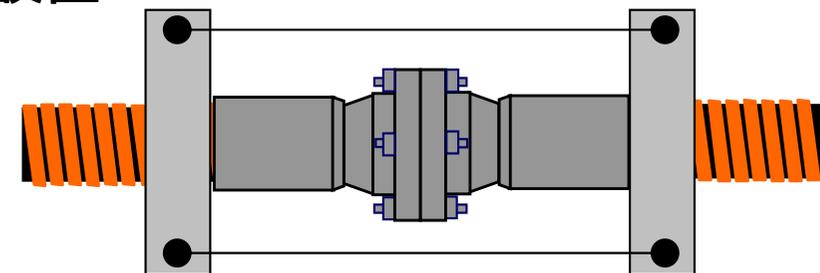
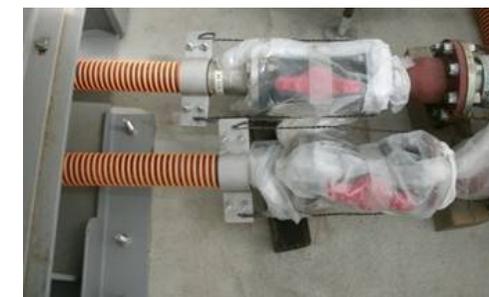
引き抜け防止金具

対策: ポリエチレン管化、又は、引き抜け防止金具設置

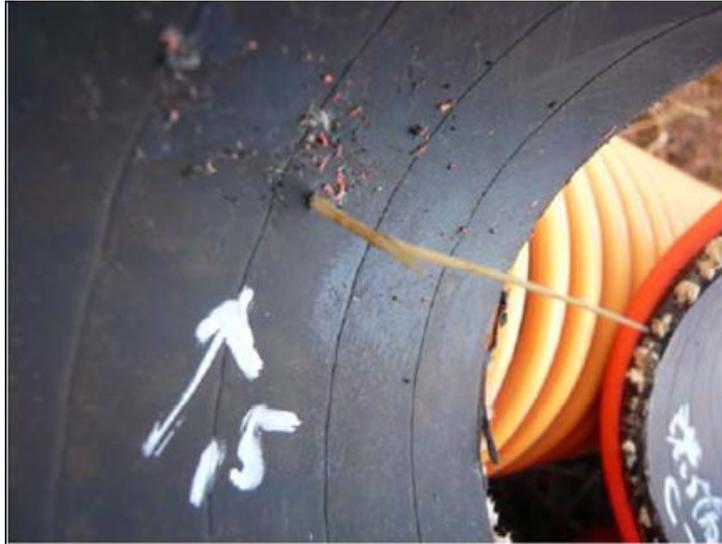
(2) 植物（チガヤ）の貫通による損傷

植物（チガヤ）の貫通

対策：アスファルト上へのホース移設
 チガヤ対策シート（市販）のホース下部敷設
 U字溝（コンクリート）等へのホース移設（敷設）

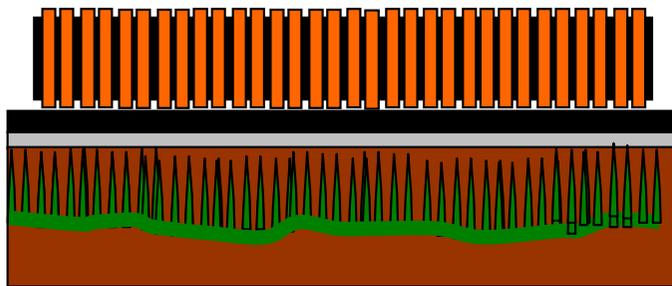
チガヤ対策シート敷設

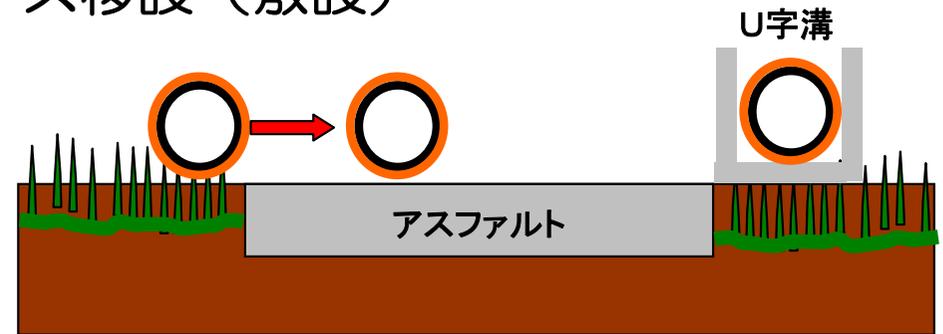
ホース移設

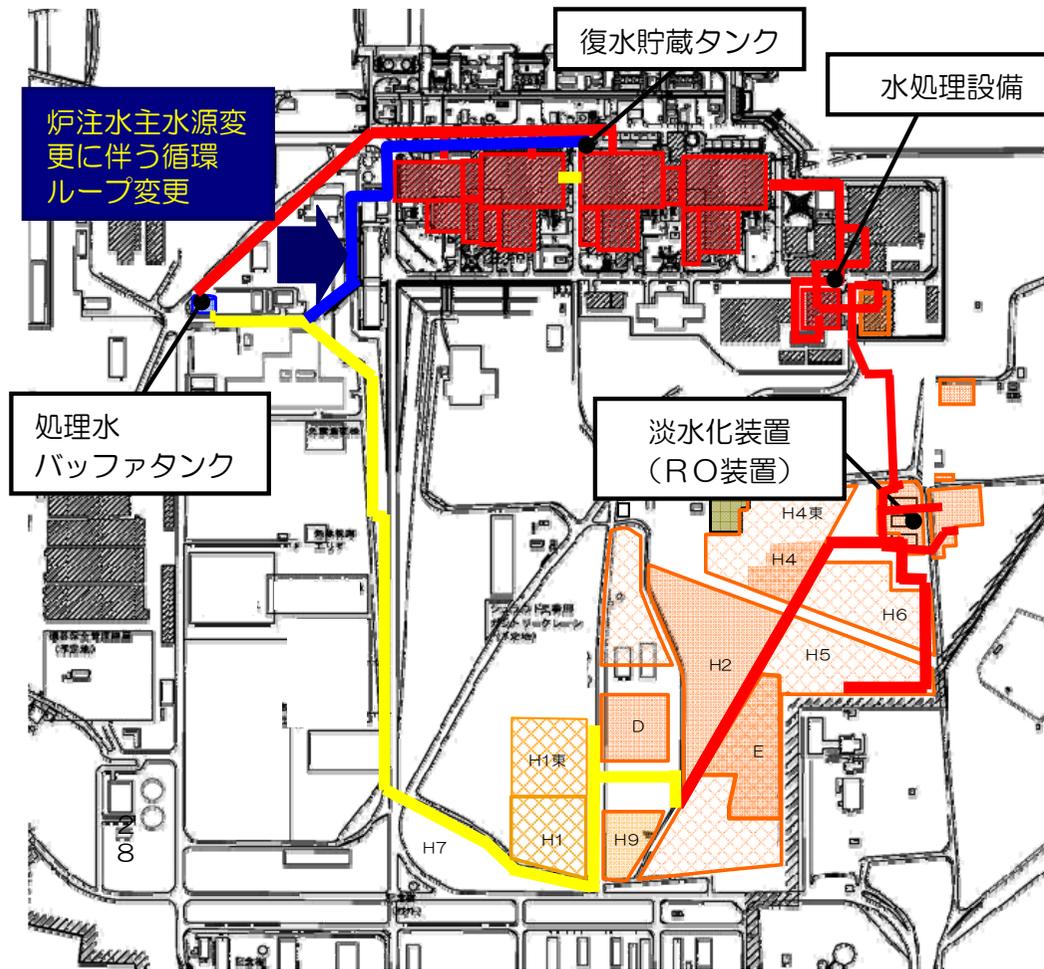
※詳細ルートは現場調査等を含めて調整中

- ポリエチレン管済（一部鋼管を含む）
- ポリエチレン管等に変更予定（大循環ラインPE管化）
- ポリエチレン管等に変更予定（CST運用変更に合わせて実施）

- 循環ラインの主ルートに残存する耐圧ホースを、漏えい等に対して信頼性の高いポリエチレン管等に変更
- 炉注水主水源を処理水バッファタンクから復水貯蔵タンク（CST）に変更（当該変更に合わせて炉注水ラインに残存する耐圧ホースもポリエチレン管等に変更）
