福島第一原子力発電所の廃止措置に向け等に向けた
機器・装置開発等に係る福島ワークショップ

福島第一原子力発電所の 全体の状況について

平成24年 8月7日

東京電力（株）

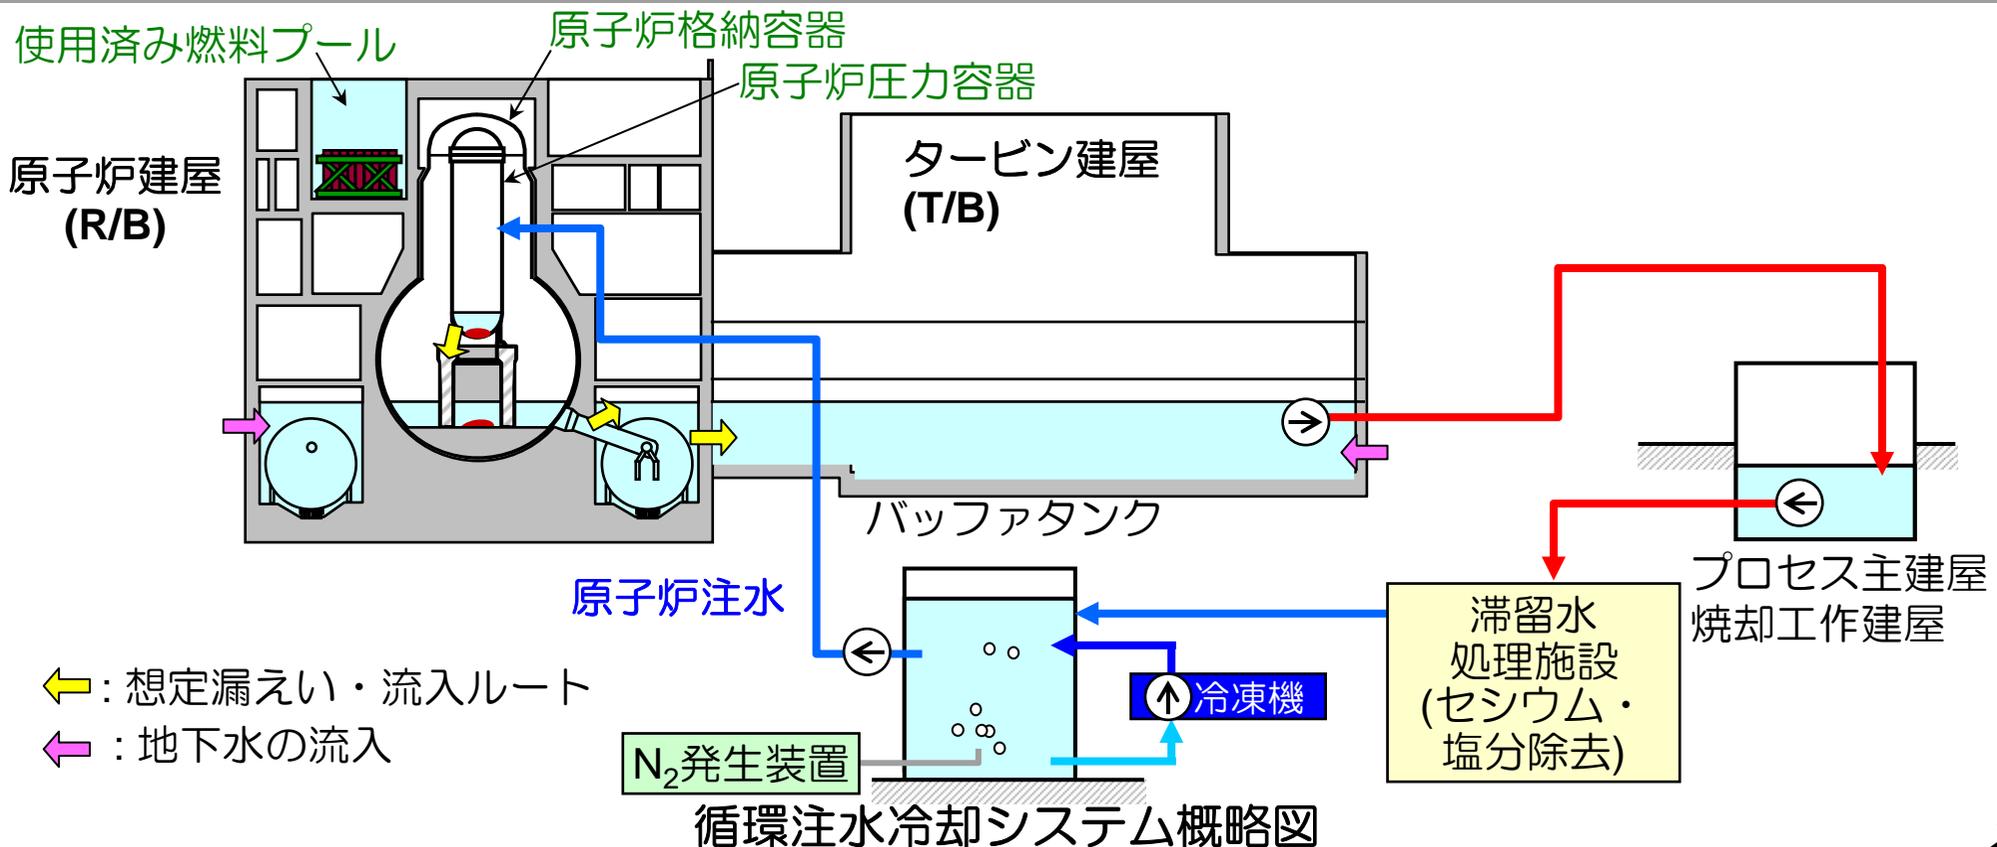
- 冷却水は、原子炉圧力容器から原子炉格納容器、原子炉建屋を通じ、タービン建屋地下に漏えい。→T/B地下に滞留した汚染水を、セシウム・塩分除去後、原子炉注水に再利用する「循環注水冷却システム」を構築。
- 原子炉圧力容器注水設備の系統は、注水ポンプ、注水ライン、タンクから構成。これらは多重性、多様性、独立性を確保。
- 夏季対策として、炉注水の温度上昇を軽減し、注水量を抑制するため、原子炉注水設備に冷凍機を設置（7/18～運転中）。

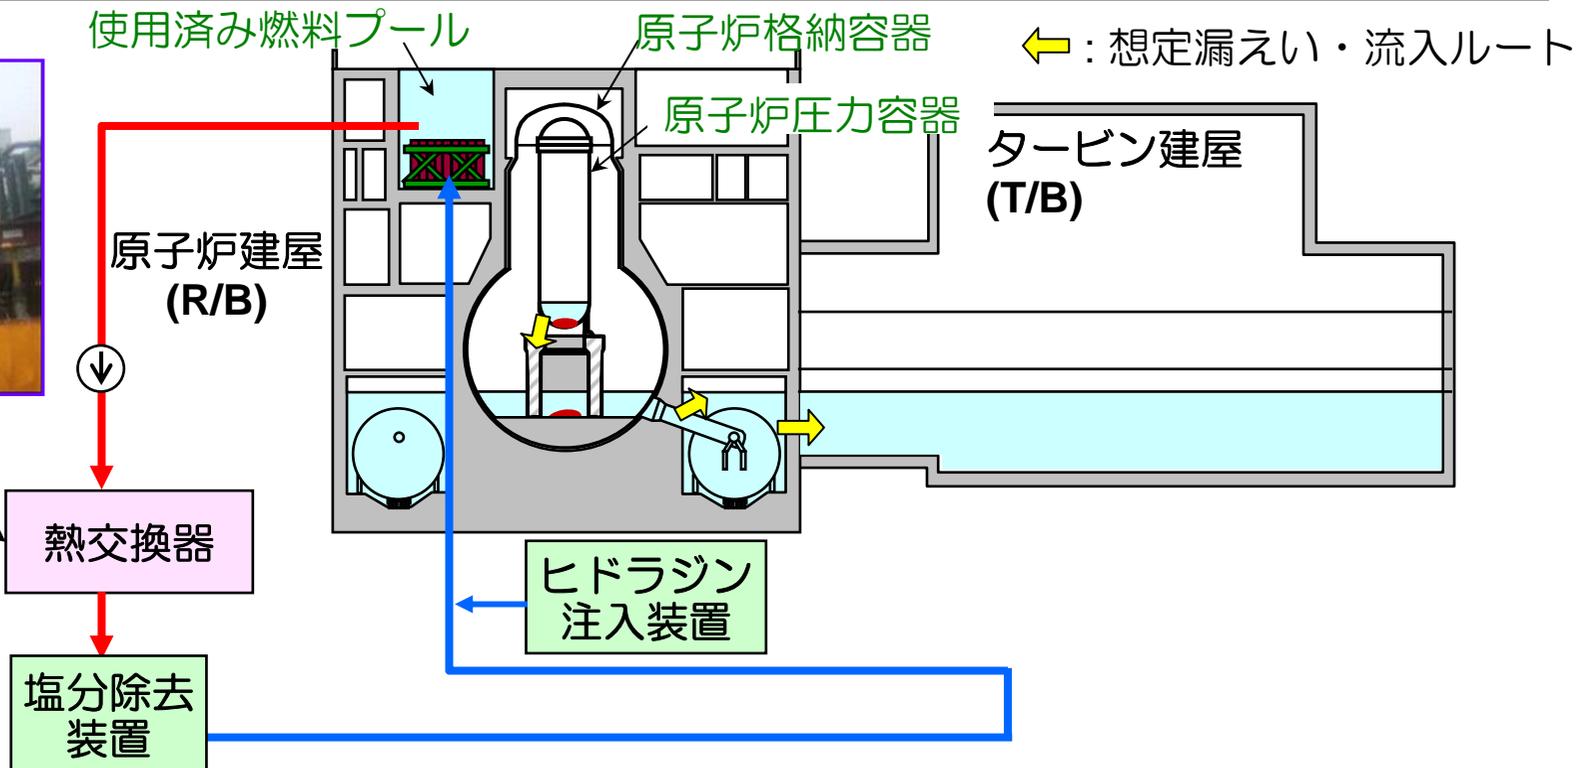
使用済み燃料プール循環冷却システム概要図

➤ 「使用済み燃料プール循環冷却システム」を設置し、安定的な冷却を継続中。

➤ 腐食防止のため、**塩分除去**も順次実施中。

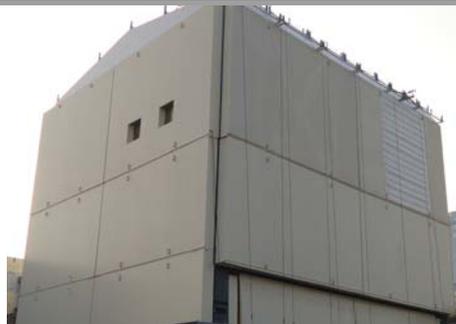
1号機原子炉建屋カバー設置

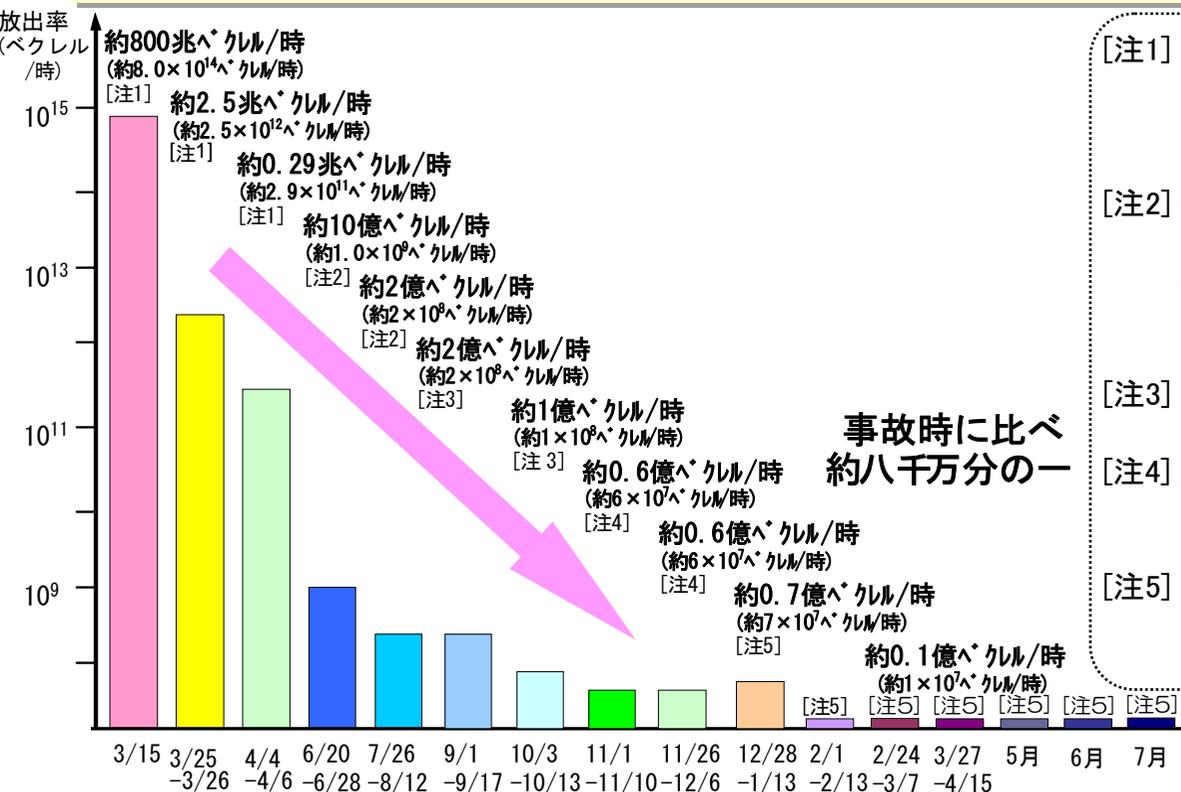
1～3号機からの放射性物質(セシウム)の一時間当たりの放出量

➤ 1～3号機格納容器からの放射性物質の放出量（セシウム）を，原子炉建屋上部等の空气中放射性物質濃度（ダスト濃度）を基に継続的に評価。

→放出量の評価値（7/2012）は合計約0.1億ベクレル/時と算出。

→事故直後と比べ，約8000万分の1

➤ これによる敷地境界の被ばく線量は，最大0.02mSv/年と評価。

[注1] 第63回原子力安全委員会資料に記載された3/15時点のCs-137放出率(Bq/時)よりCs-134, Cs-137合計放出率(Bq/時)を求めた。同様に3/25時点および4/5時点でのCs-134, Cs-137合計放出率(Bq/時)を求めた。

[注2] 6/20-6/28に発電所西側敷地境界付近で測定された空气中的Cs-137濃度(平均値)を元にCs-134, Cs-137合計放出率(Bq/時)を求めた。同様に7/26-8/12に発電所西側敷地境界付近で測定された空气中的Cs-137濃度(平均値)を元にCs-134, Cs-137合計放出率(Bq/時)を求めた。

[注3] 原子炉建屋上部及び海上のダスト濃度測定結果から, Cs-134, Cs-137合計放出率(Bq/時)を求めた。

[注4] 原子炉建屋上部(1号機原子炉建屋カバー, 2号機格納容器ガス管理設備出口含む)及び海上のダスト濃度測定結果から, Cs-134, Cs-137合計放出率(Bq/時)を求めた。

[注5] 原子炉建屋上部(1号機原子炉建屋カバー, 1,2号機格納容器ガス管理設備出口含む)のダスト濃度測定結果から, Cs-134, Cs-137合計放出率(Bq/時)を求めた。

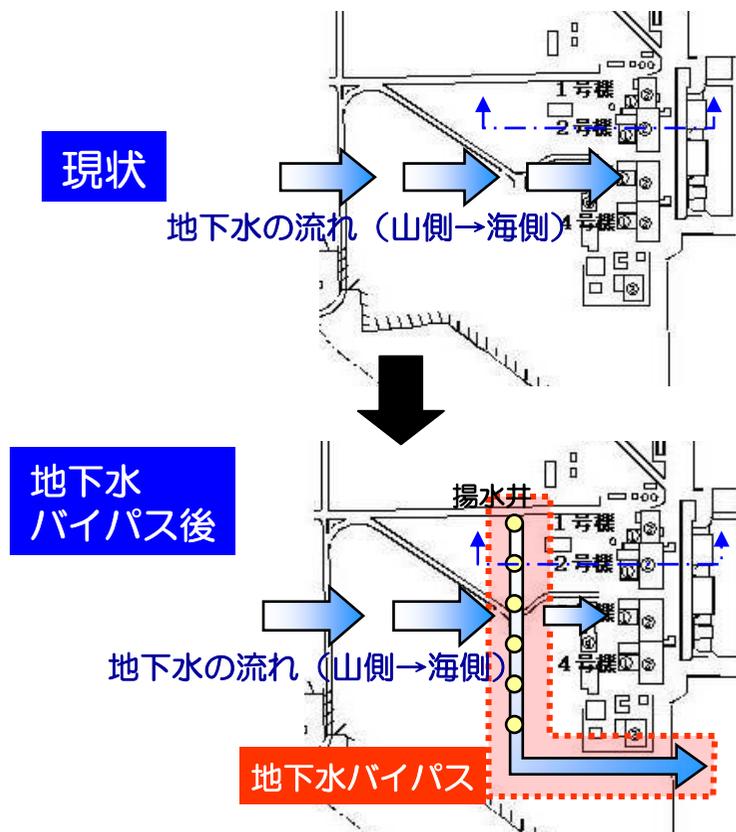
地下水バイパス

地下水バイパス：山側から流れてきた地下水を，建屋の上流にて揚水し，地下水の流路を変更することで，**建屋への流入量を抑制**。

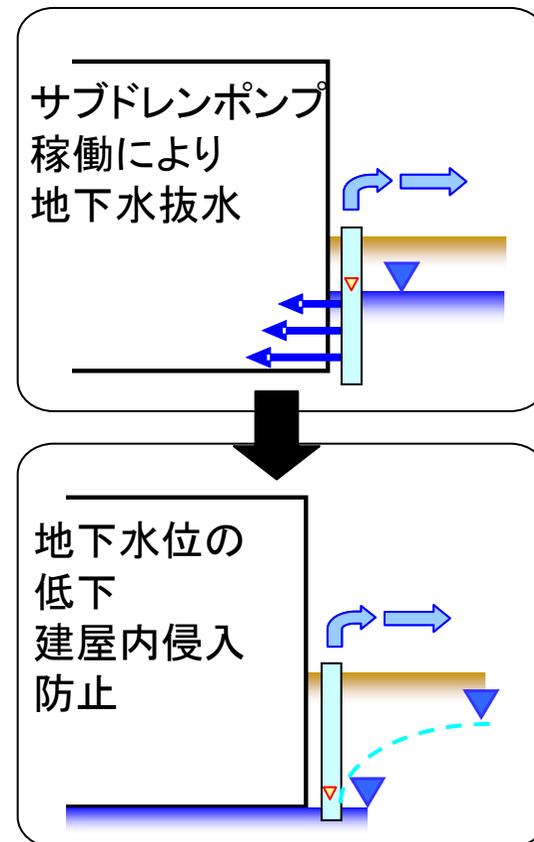
地下水（サブドレン）汲み上げ

地下水（サブドレン※）汲み上げ：サブドレン水を汲み上げ，地下水位を低下することで，**建屋への流入量を抑制**。

※地下水の建物内への侵入防止のためピット内のポンプにより地下水を汲み上げ，地下水位のバランスをとるもの。

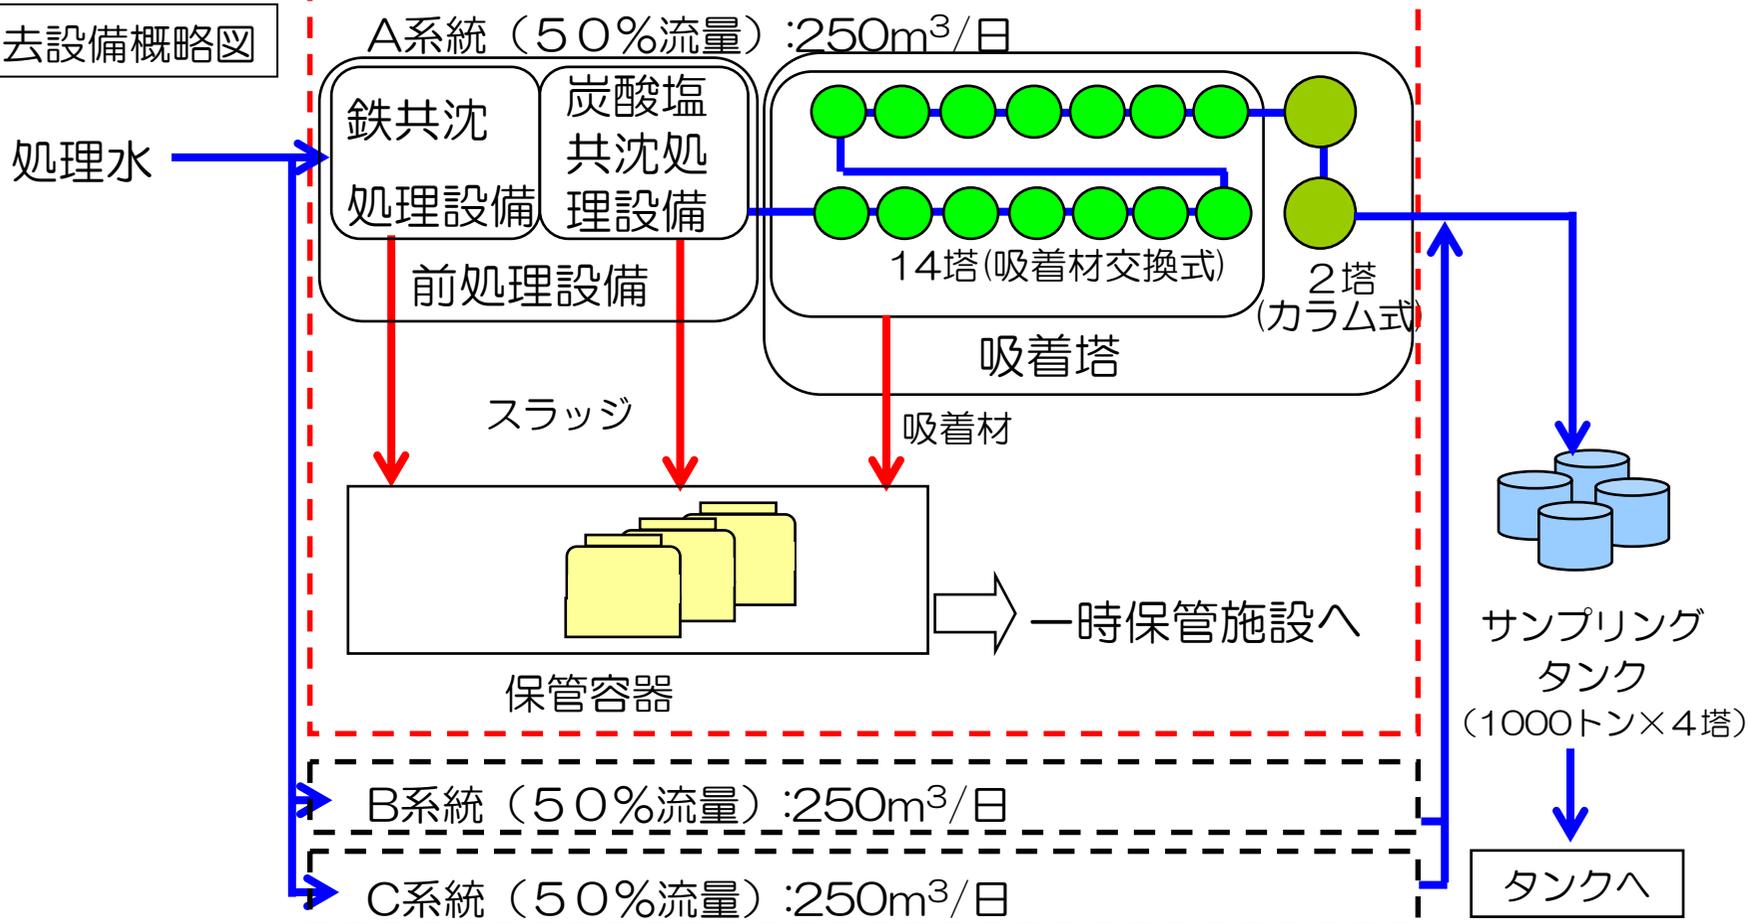
多核種除去設備概略図

既設滞留水処理設備：主にセシウムを除去

処理水の放射性物質濃度をより一層低く管理するため、
その他の核種についても告示濃度限度以下まで除去

「多核種除去設備」を導入(2012年9月設置工事完了予定)

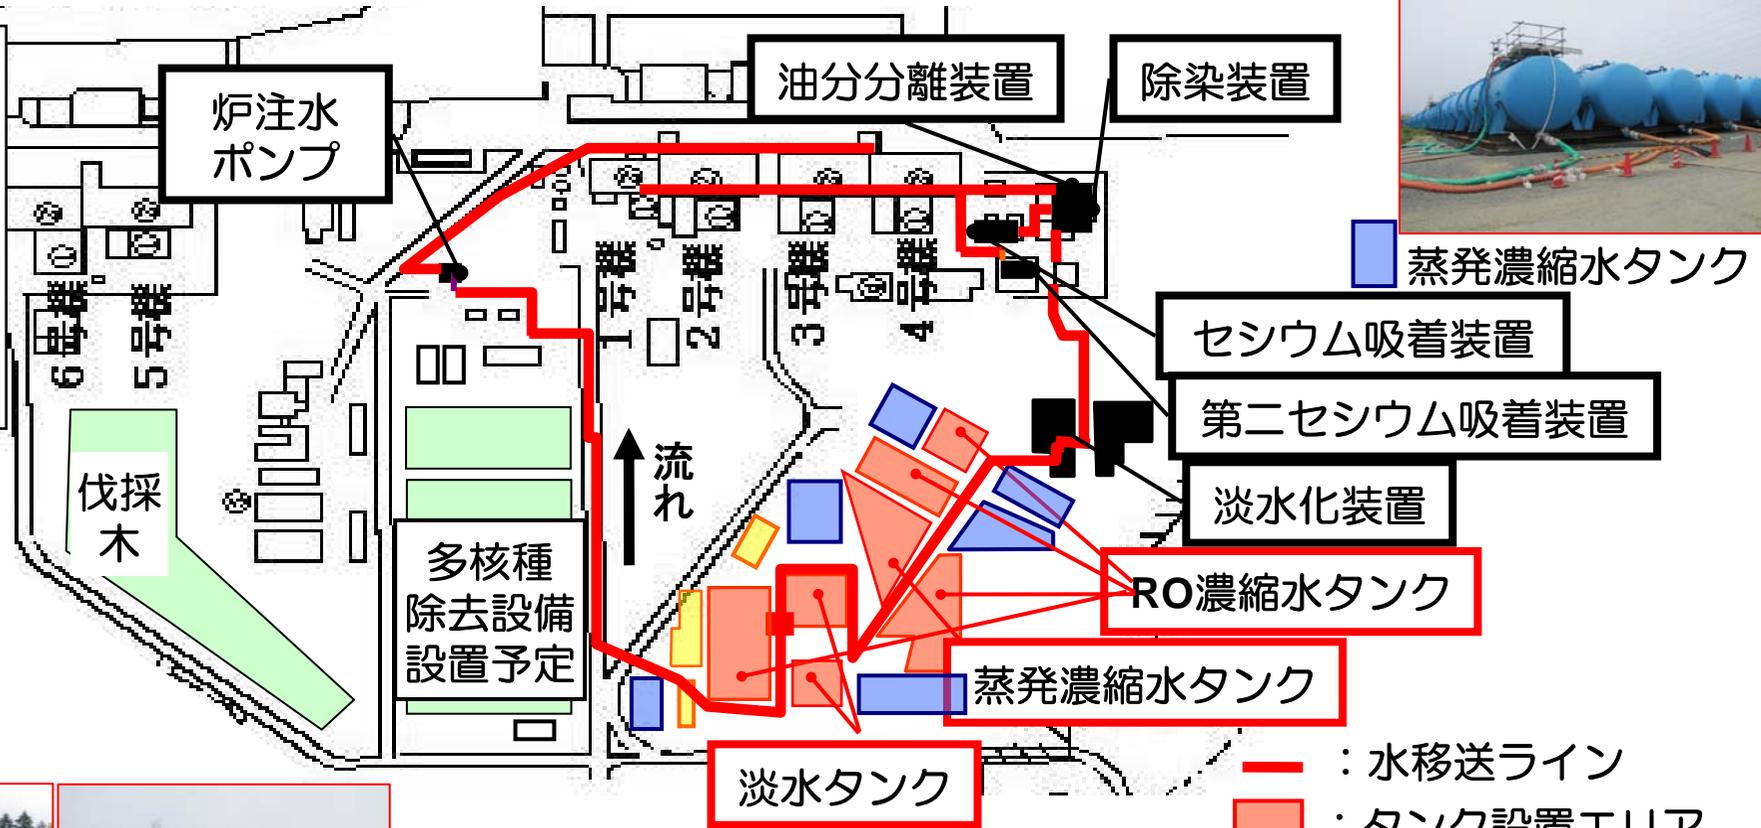
1～4号機 水処理設備配置図

- : 水移送ライン
- : タンク設置エリア
- : タンク増設可能エリア
(但し、地盤耐力、既設埋設物、送電線等による制限有り)
- : 地下貯水槽

■現在設置済み 約19.8万トン(空き容量 約1.7万トン: 7/24/2012時点)
 ■現在さらに1万トン程度の増設, タンクのリプレース, 地下貯水槽設置を実施中

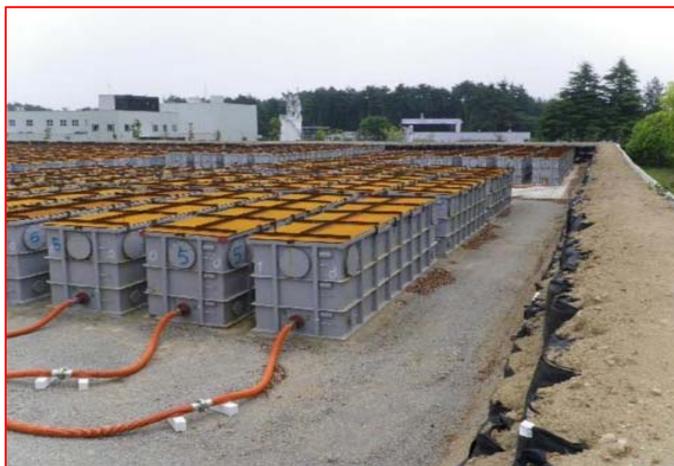
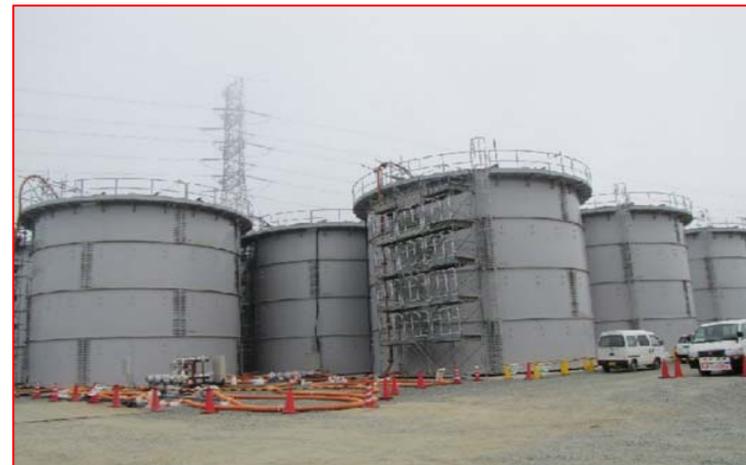
➤ 鋼製角形タンクを大型鋼製丸形タンクにリプレース(11/2012まで順次実施)。

- 約33,000トンの増量
- 貯蔵量の増加・確保
- 敷地の有効利用

(既設のEエリアタンク 合計容量：8,000トン) (リプレース後 合計容量：41,000トン)

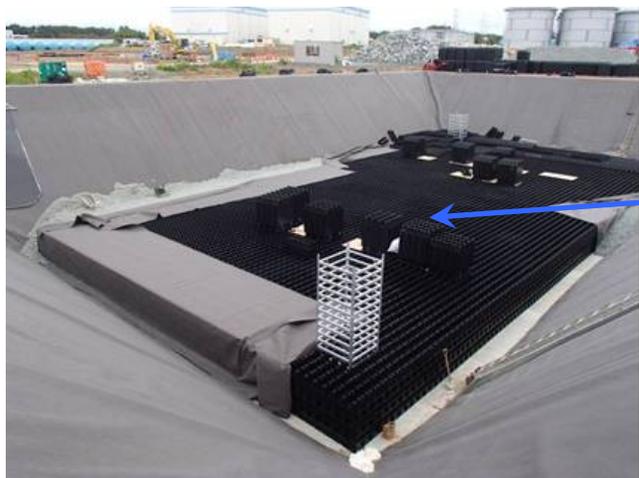
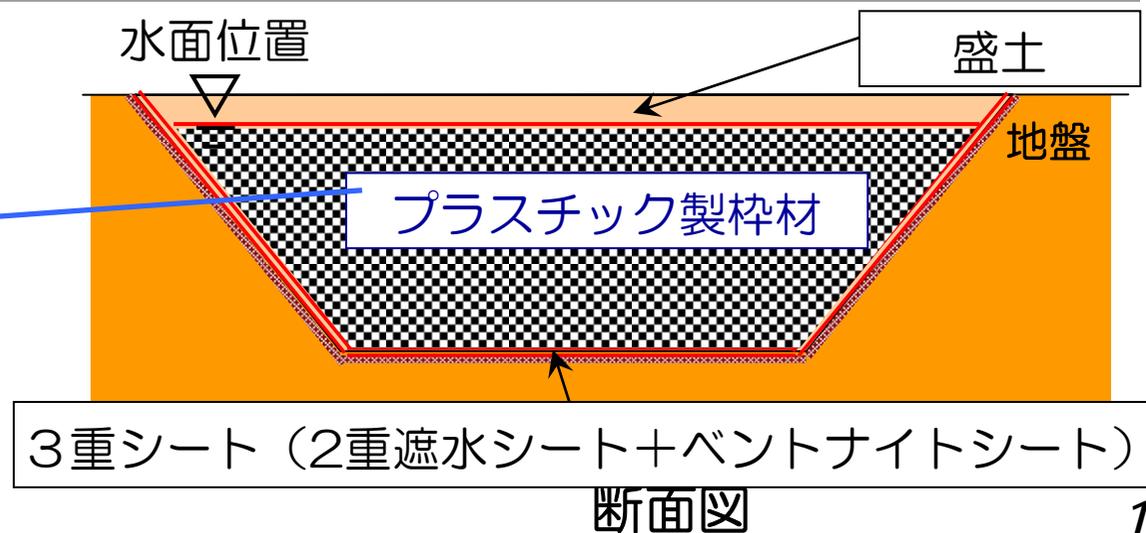
➤ 地盤条件等により地上大型タンクが設置できないスペースに、地下貯水槽を設置する。

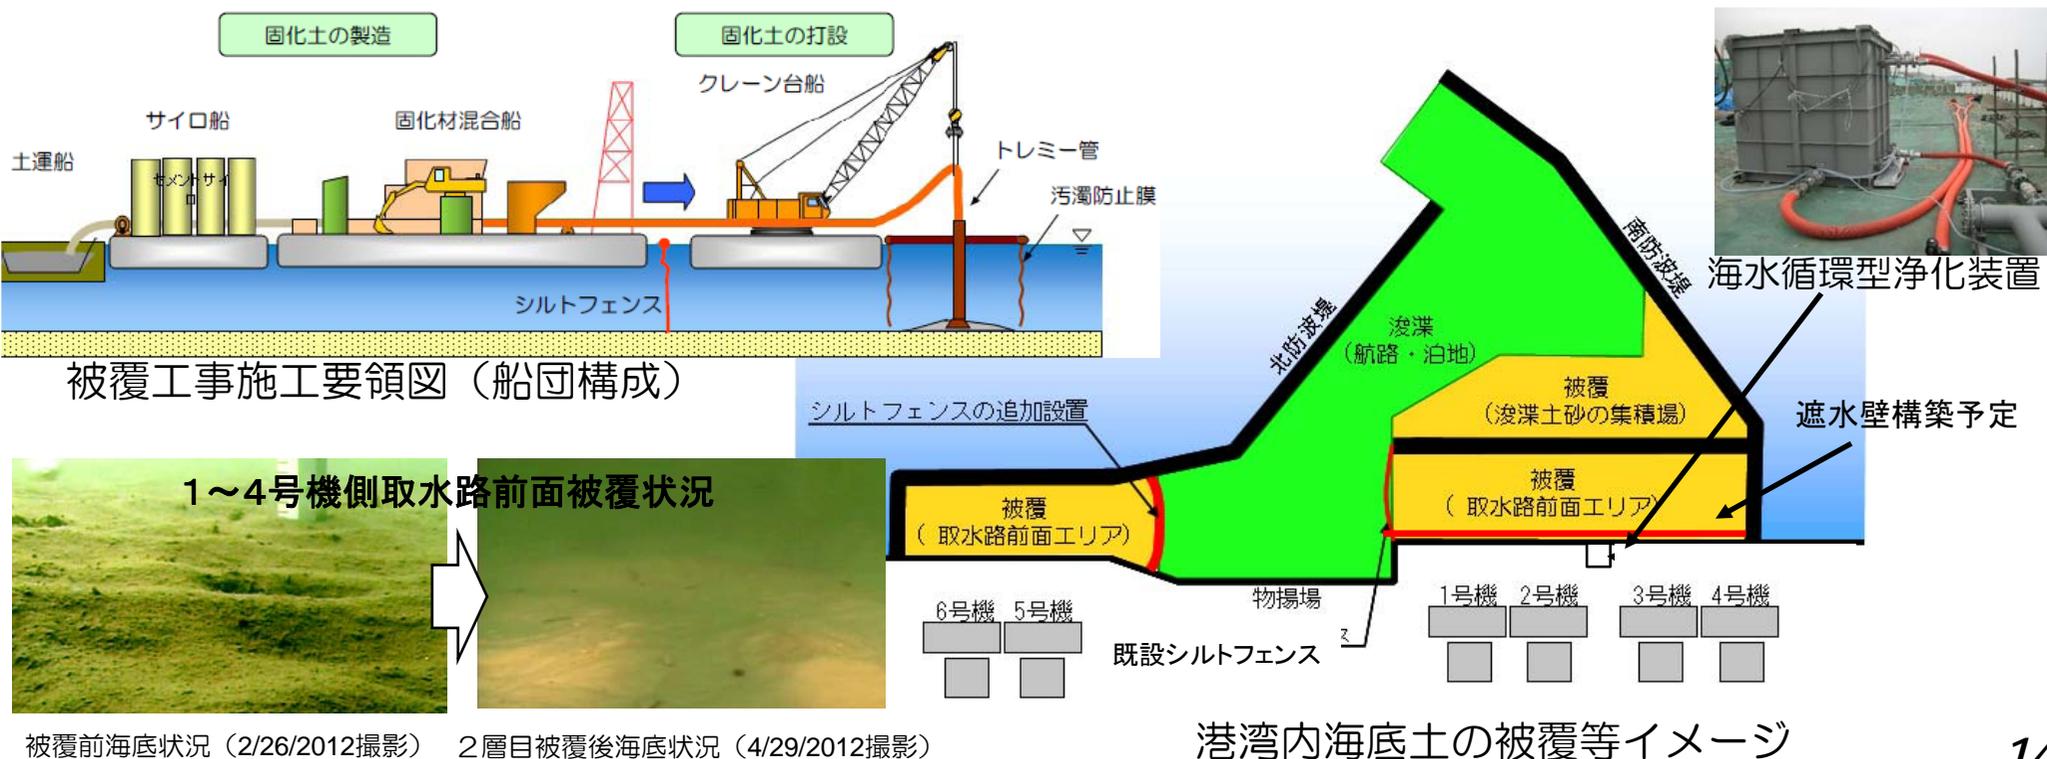
- 万一地下水が汚染した場合の海洋流出防止のため**遮水壁を構築**。（2014年度半ばまで）
- 取水路前面エリアの**海底土を固化土により被覆（7/5/2012完了）**し、放射性物質の拡散を防止。
 加えて海水循環型浄化装置の運転を継続し、**港湾内の海水中の放射性物質濃度を、告示に定める周辺監視区域外の濃度限度未満とする**（2012年度上半期を目標）。
- 以降、構築した設備等を維持・管理しつつ、地下水、海水の水質等のモニタリングを継続。

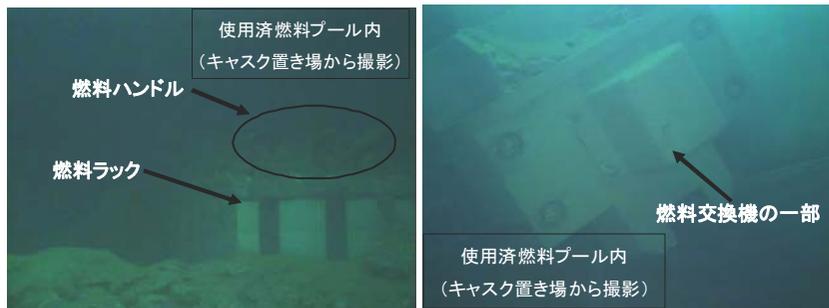
使用済燃料プール内瓦礫分布調査

- 燃料取出し用カバー設置に向けて，**原子炉建屋上部のガレキ撤去，ガレキ撤去用構台設置作業中**（3号機：平成24年度末頃，4号機：平成24年度中頃ガレキ撤去完了予定）
- 3号機：水中カメラを遠隔操作し，**使用済燃料プール内を調査**（4/13/2012）
- 4号機：遠隔水中探査機を利用した**使用済燃料プール内瓦礫分布調査を実施**（3/19～3/21/2012）し，**ガレキ分布マップを作成**（4/2012）
- 4号機：プール内**新燃料を取出し**（7/18, 19/2012）**健全性調査を実施予定**（8/2012～）

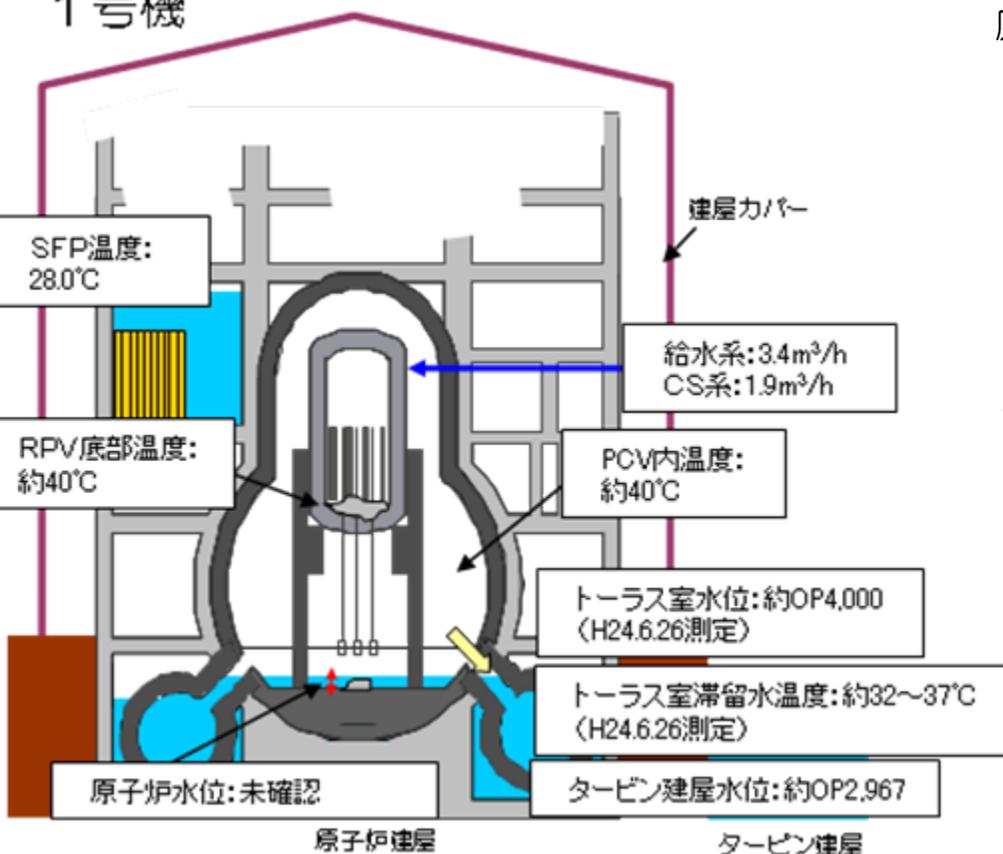
原子炉格納容器内部調査概要

- 格納容器内部の画像取得やデータ直接採取（雰囲気温度、滞留水温度、滞留水水位、線量、滞留水採取・分析）等を目的に、調査装置を挿入し格納容器内部の調査を実施予定（8～9/2012の間で調査を予定）。
- 格納容器漏えい箇所の調査・補修について検討中。トラス室内等の状況を把握するため、原子炉建屋1階床配管貫通部よりCCDカメラ等を挿入し調査を実施（6/26/2012）。

※プラント関連パラメータは2012年7月18日11:00現在の値

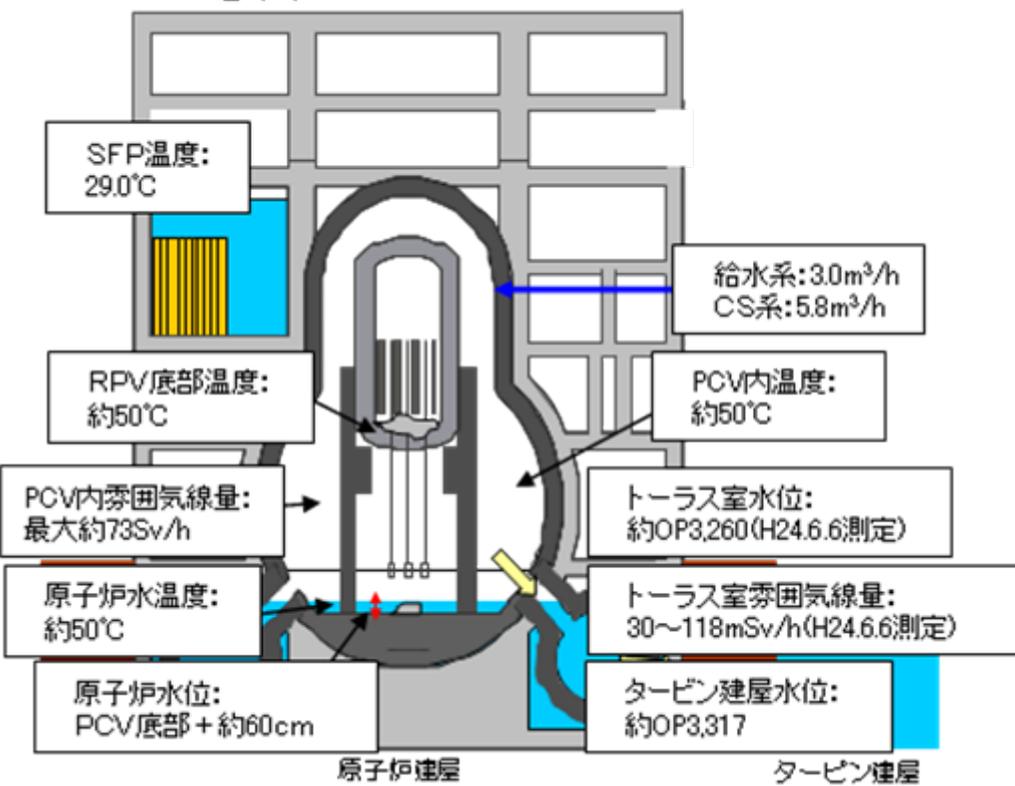
原子炉格納容器内部調査概要

- 格納容器貫通部（ペネ）からイメージスコープ等を挿入し内部調査を実施。
(1/19, 3/26, 3/27/2012)。
- トーラス室内等の状況を把握するため、ロボットによりトーラス室内を調査
(4/18/2012)。トーラス室・階段室内の滞留水水位測定を実施 (6/6, 6/28/2012)。

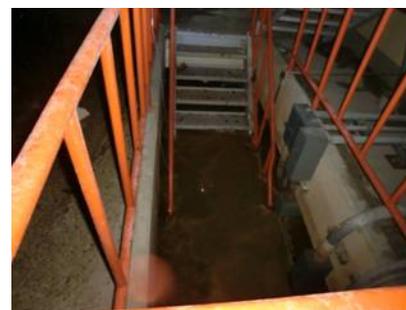
3号機階段室(北西)

3号トーラス・階段室水位測定

| 3号機 | |
|---|---|
| 階段室水位 | OP 3150 |
| トーラス室水位 | OP 3370 |

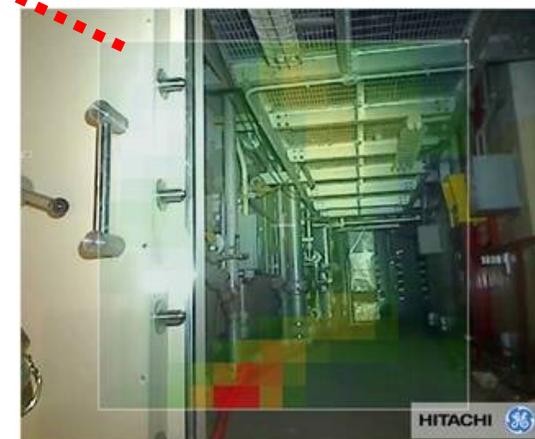
1号機原子炉建屋内線源／線量率
調査（γカメラによる撮影結果）
(5/14～5/18/2012)
