# 1号機原子炉格納容器（PCV）内部調査の 実施について

平成24年9月24日

東京電力株式会社

# 1. 目的・実施事項

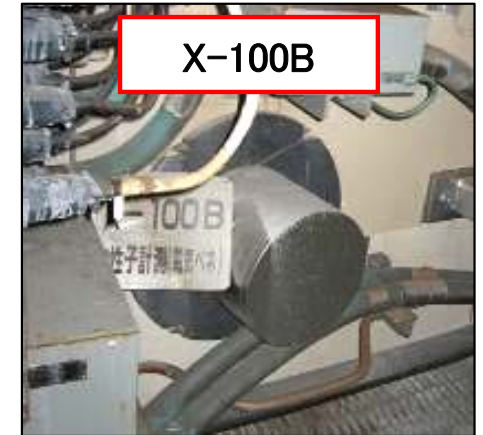
→ X-100Bを選定

X-100B (概略)  
グレーチングの上方で  
ダクトの奥側となる。

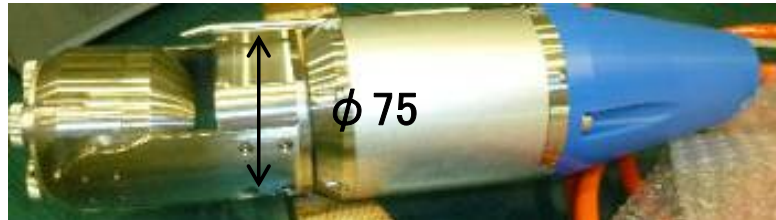
パン・チルトカメラ（D/W1階グレーチング上側用）
