# 3号機 PCVガス管理システム ダクトの状況確認結果について

平成24年12月3日  
東京電力株式会社

## PCVガス管理システムダクトの状況確認

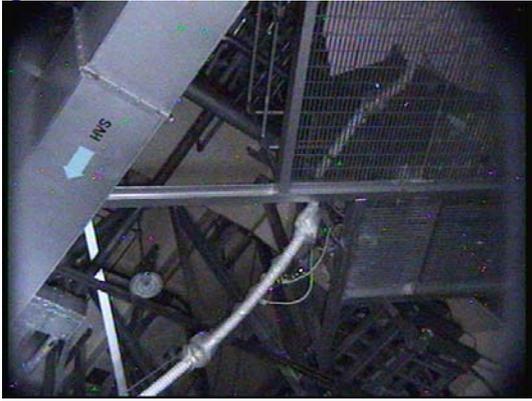
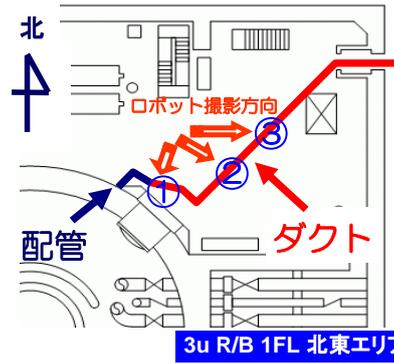
①

原子炉建屋二重扉から内側の範囲について遠隔目視確認を行い、ダクトの損傷などは認められず、特に異常がないことを確認した。

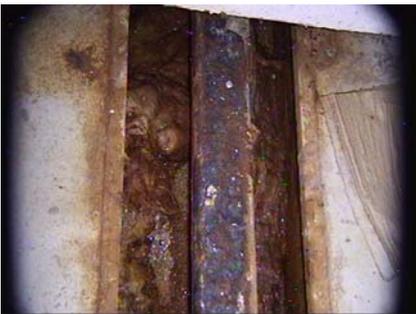
①北側

(PCV機器ハッチレール)

遠隔目視確認を行い、H23年11月に確認した状況と有意な変化は認められなかった。

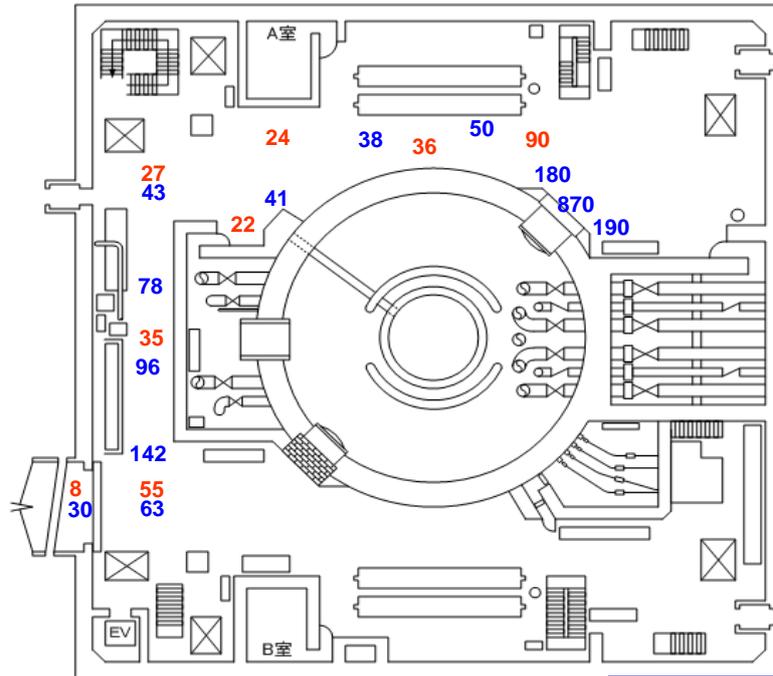
3u R/B 1FL

### ◆ ロボットアクセスルート雰囲気線量率

※ PCVハッチ周辺 温度14℃、湿度40.8%

ロボットアクセスルートにおける原子炉建屋内雰囲気線量は、過去の線量測定結果と比較して、有意な変化は認められなかった。

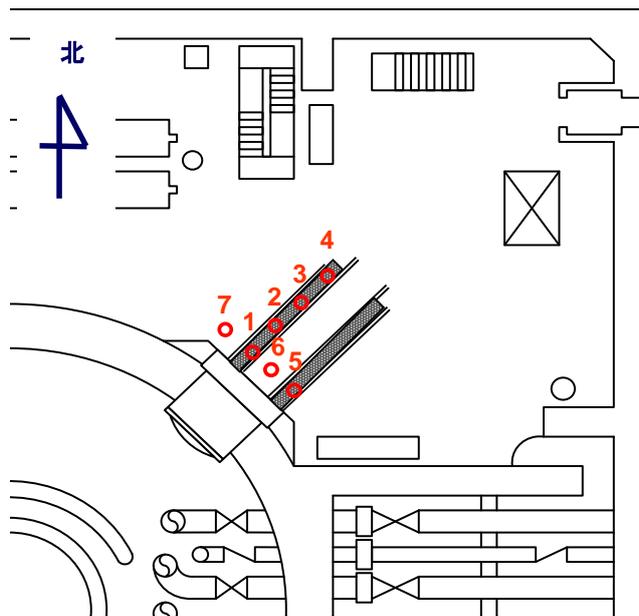
3u R/B 1FL 北東エリア

### ○ 線量測定点[mSv/h]

測定点	測定高 [0.4m] 【mSv/h】	
	今回 (2012.11.27)	(参考) 前回 (2011.11.14)
1	2290	870
2	1740	800
3	1510	750
4	580	650
5	170	180
6	200	120
7	98	180
1 (床表面)	4780	1300*

※ レール近傍調査時にレール表面にて確認

また、原子炉建屋北東エリアPCV機器ハッチ周辺の雰囲気線量は、H23年11月に測定した線量と比較して高い値となった。要因については現在検討中。
