# 2号機ベント管下部周辺調査の実施について

平成24年12月3日  
東京電力株式会社

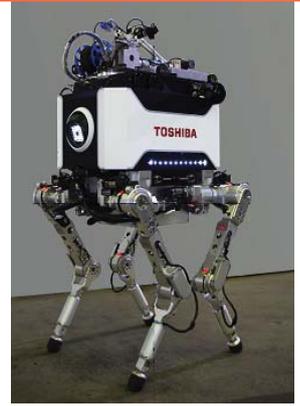
4足歩行ロボット

- 4足歩行ロボットにより、トラス室内の所定位置（ベント管調査対象部）までアクセスする。
- 移動完了後、4足歩行ロボットのアーム先端に取り付けた小型走行車をS/C上に着座させて、小型走行車をベント管付近まで移動し、画像を取得する。

長さ624mm × 幅587mm  
× 高さ1066mm  
重量：65kg

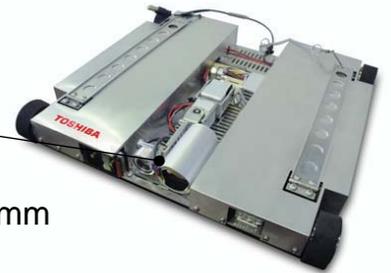
小型走行車

小型カメラ  
(800万画素、  
ズーム無し)

長さ313mm × 幅327mm  
× 高さ47mm  
重量：2kg

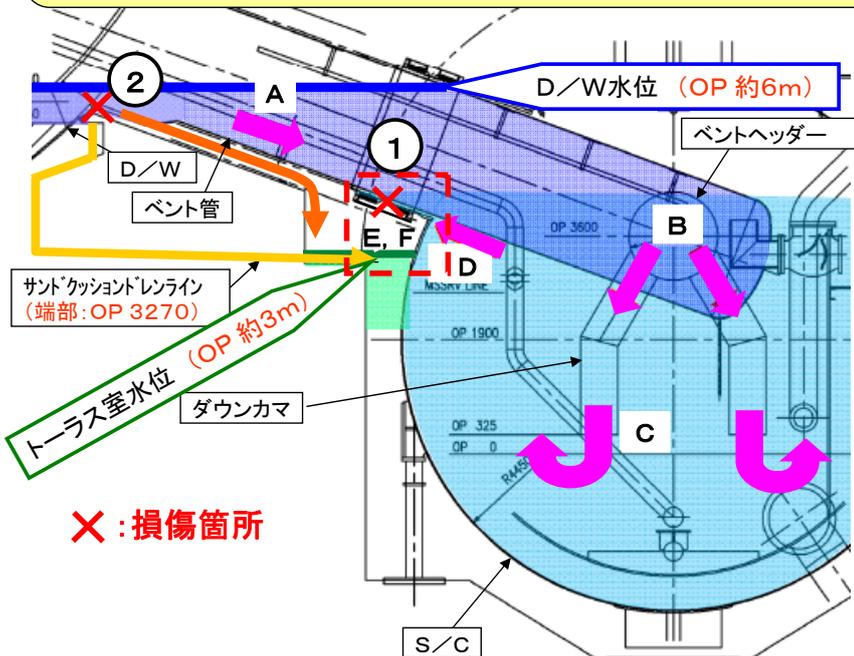
《ベント管ベローカバー下端部への漏えいルート》

- 損傷箇所①：ベント管ベローカバー → 漏えいルート →  
 損傷箇所②：ベント管とD/W接合部 → 漏えいルート →  
 → 漏えいルート →

A	D/Wからベント管へ水流入
B	ベントヘッダーからダウンカメラへ水流入
C	ダウンカメラからS/Cシェル内へ水流入
D	ベントノズルとベント管の隙間に水流入
E	ベント管ベロー損傷部より水流出
F	ベローカバー下端部から水が滴下

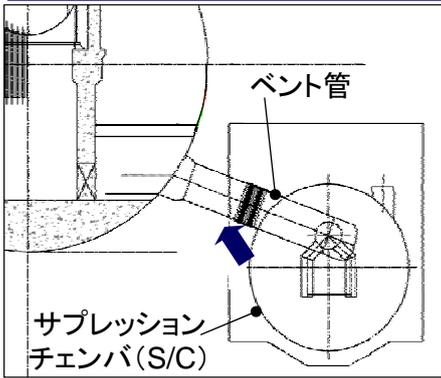
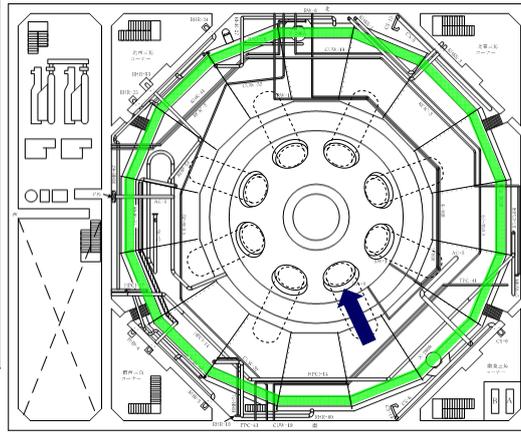
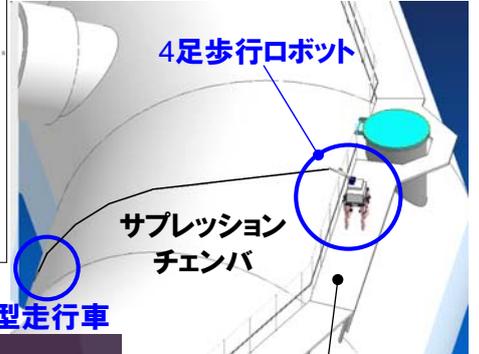
各ベント管の調査対象部位

■ ベント管8箇所を調査対象とする。

- ① ベント管ベローズ (ベローズカバー)
- ② ベント管スリーブ端部 (ベント管付け根)
- ③ サンドクッションドレンライン

➡: 小型走行車による観察の方向

東京電力 3D-CADを用いたベント管下部周辺調査の撮影画像イメージ

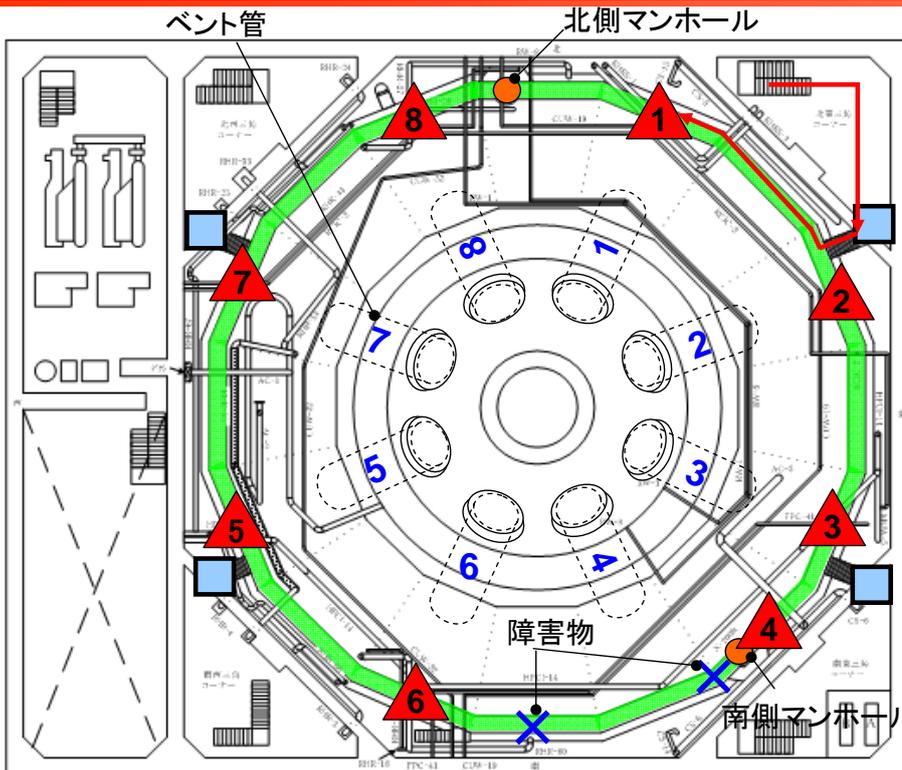
2号機 R/B 中地下階

■ 北東コーナーより進入。  
 ■ まずNo.1～No.4(東側)を調査、その後、北側マンホールを乗り越えて、残りNo.5～No.8(西側)を調査

▲ : 4足歩行ロボット到達位置 (ベント管調査位置)  
 数字は調査の順番(案)

■ : 充電台、通信基地  
 監視カメラ、照明  
 ドアストッパー

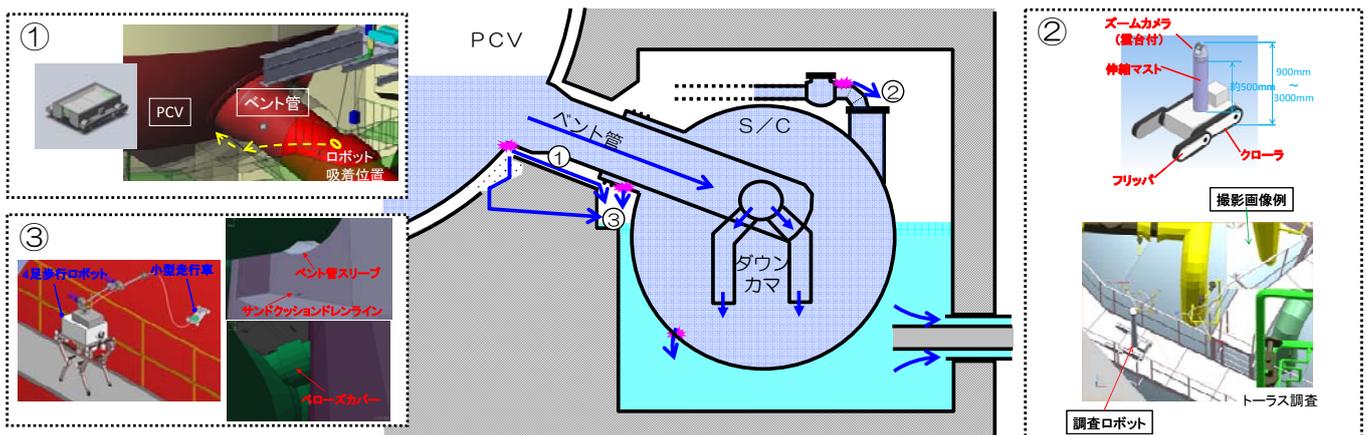
開発主体	開発装置	特徴	場所
気中ロボット	国PJ	ベント管接合部調査ロボット	ベント管外表面に吸着し、ベント管とコンクリート壁の間からベント管とD/Wの接合部に接近して損傷箇所を調査するロボット	図①
		S/C上部調査ロボット	トラス室外側キャットウォークより高所(最高3m程度)にあるS/C上部の構造物等からの漏えいの有無を確認するロボット	図②
	東芝独自	4足歩行ロボット(&小型走行車)	ベント管の下部付近から撮影可能な範囲で漏えいの有無等のS/C内側の状態把握(予備調査)をするために使用するロボット 三角コーナーが水没している1号機は現状アクセス不可	図③

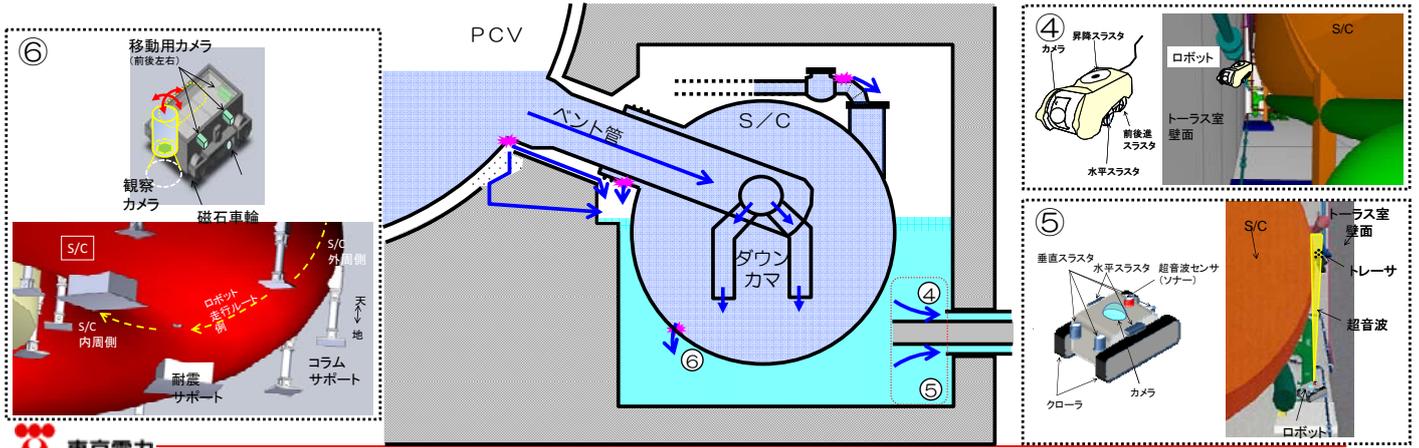
開発主体	開発装置	特徴	場所
水中 ロボット	国PJ	トールラス室 水中壁面調査 ロボット	人がカメラ映像を確認しながら遠隔により水中(狭隘部)を遊泳させ、建屋壁面貫通部等の損傷の有無を確認するロボット(H25年度下期実機適用予定)	図④
		床面走行 ロボット	水中床面を走行し、離れた箇所から超音波等により漏えい箇所を調査するロボット	図⑤
		S/C下部調査ロボット	S/C外表面に吸着し、S/C外面、外面構造物、貫通配管の損傷有無等を確認するロボット	図⑥
	遠隔技術 TF※	水中遊泳ロボットに備える「自己位置検知」「長尺ケーブル処理」「形状・水流検知」の基盤技術の開発(要素技術を国PJに適宜反映)		—
