多核種除去設備 ホット試験開始に向けた対応

平成24年 12月 3日

東京電力株式会社

落下試験の実施（1）

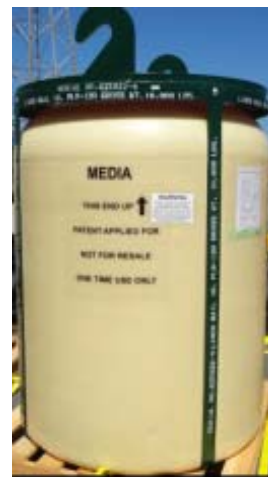
高性能容器(HIC)

ホット試験（汚染水を用いた通水試験）実施に伴い、二次廃棄物を収容した高性能容器HICの移送作業（クレーン取り扱い作業）が発生。

HICの取り扱いに際しては、作業員の十分な訓練、専任監視員の設置等、慎重な取り扱いをするが、**万が一のHIC落下を想定した場合**においても、HICの健全性が維持されることを確認する必要あり。

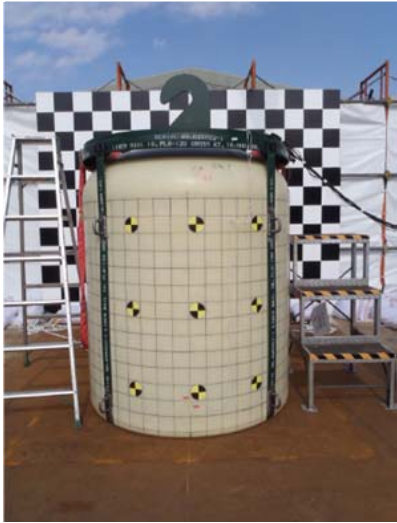
落下前

落下試験1回目	落下試験2回目
試験体	HIC	
試験重量	約3.8t (容器重量：約0.3t、内容物重量：約3.5t)	
吊上げ高さ	6m	3m
落下姿勢	垂直自由落下	
落下面	鋼板

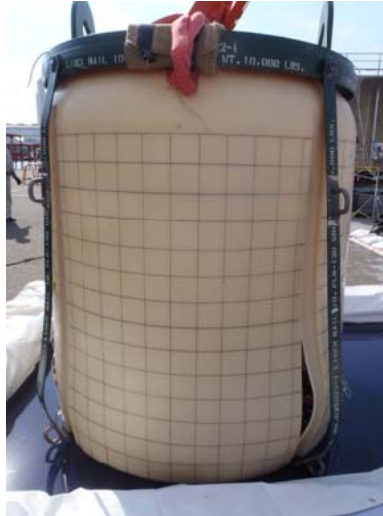
落下後：高さ6m

試験の結果、落下試験1回目、2回目ともHIC破損による**内容物の漏えい**が発生。漏えいの原因としては、落下時の衝撃によりHIC胴部に周方向の大きな歪みが発生し、胴部形状不連続部を起点とした割れが発生。

容器下部に大きな歪が生じ、容器本体に破損が発生

従って、落下時のHIC胴部周方向の歪み抑制対策として、**補強リングの設置が必要**であると判断。

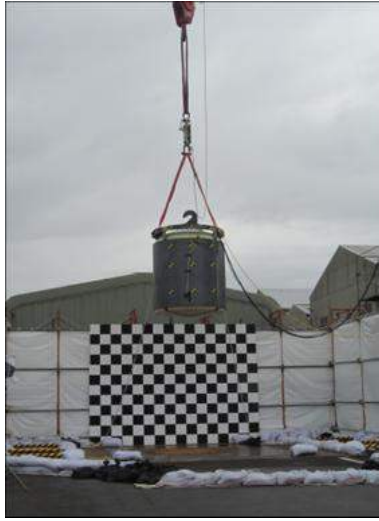
落下前

落下試験3回目	落下試験4回目
試験体	補強リング付きHIC	
試験重量	約4.0t (容器重量：約0.3t、補強リング：約0.2t、内容物重量：約3.5t)	
吊上げ高さ	3m	4.5m
落下姿勢	垂直自由落下	
落下面	鋼板	ゴムマット緩衝材 (厚さ20mm×4枚)

- 補強リング付きHICによる落下試験の概況（吊上げ高さ：3m）

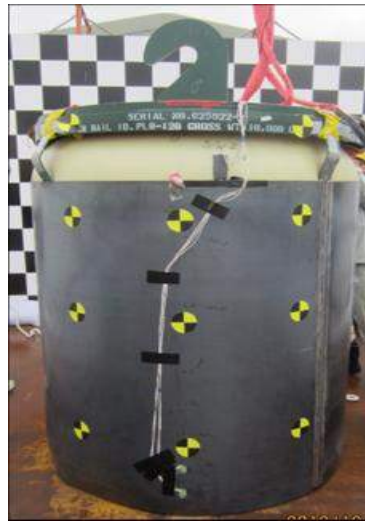
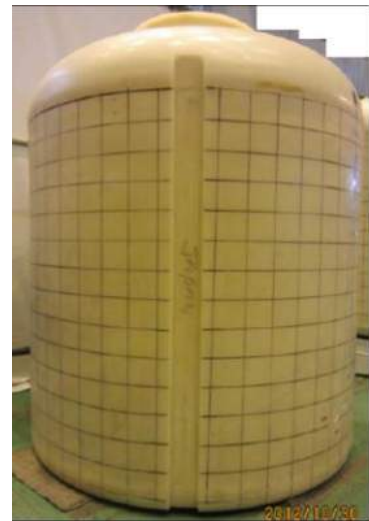
試験の結果、落下試験3回目、4回目とも内容物の漏えいはなく、HIC本体にも異常な損傷等がないことから、本試験条件においてHICが落下した場合には、**収容機能が維持されることを確認**。

落下後

補強リング取り外し後

容器下部に歪が発生したが、容器本体に異常な損傷がなく、
内容物の漏えいなし

ホット試験中は、HICへ補強リングを常時取り付けた状態で運用。

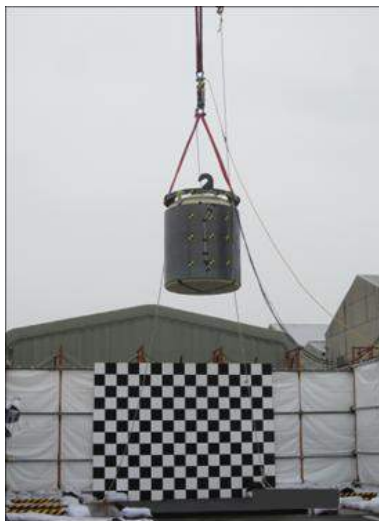
落下前

- 補強リング付きHICによる落下試験の概況（吊上げ高さ：4.5m、緩衝材あり）

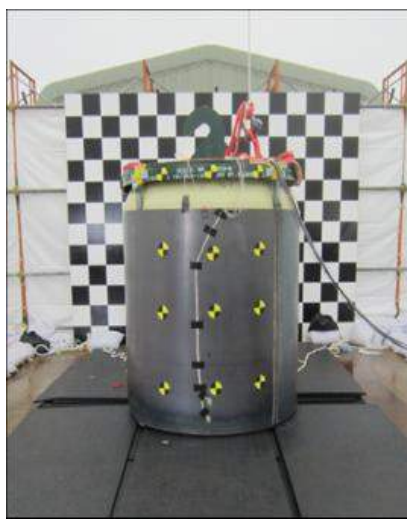
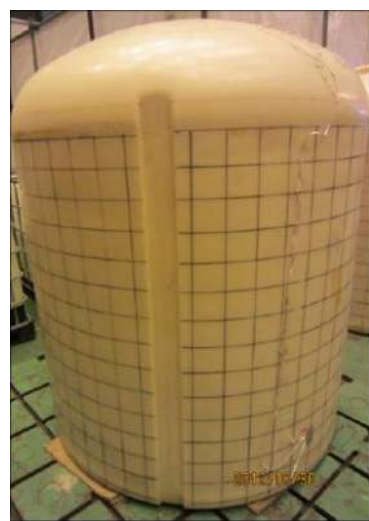
落下後

補強リング取り外し後

容器下部に歪が発生したが、容器本体に異常な損傷がなく、
内容物の漏えいなし

ホット試験中は、HIC輸送ルート上で落下面からの吊上げ高さ（落下面～HIC底部までの距離）が3m～4.5mとなる取扱範囲においては落下面に緩衝材を設置。

また、リミットスイッチの設定により床面からHIC底部までの距離が4.5mを超える高さにならないよう制限する。

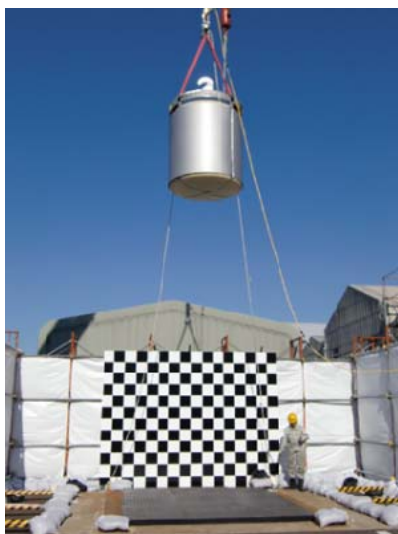
落下前

試験体	HIC（補強リング付き）
試験重量	約4.0t (容器重量：約0.27t、補強リング：約0.2t、内容物重量：約3.5t)
吊上げ高さ	6m
落下姿勢	垂直自由落下
落下面	ゴムマット緩衝材（厚さ20mm×4枚）

■ 追加落下試験の概況（吊上げ高さ6m、緩衝材あり）

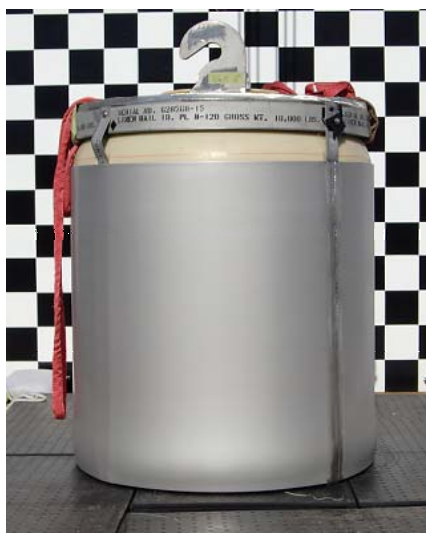
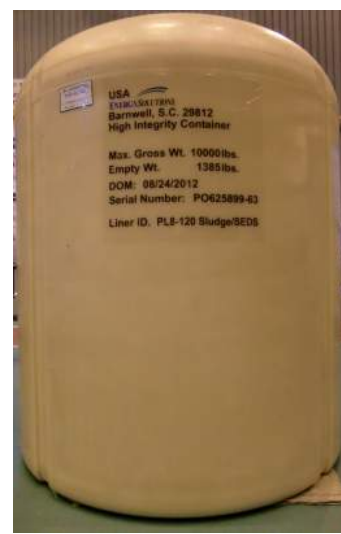
試験の結果、内容物の漏えいはなく、HIC本体にも異常な損傷等がないことから、本試験条件においてHICが落下した場合には、**収容機能が維持されることを確認**。

落下後

補強リング取り外し後

容器下部に歪が発生したが、容器本体に異常な損傷がなく、**内容物の漏えいなし**

- ・ 多核種除去設備エリア、一時保管施設で想定される落下状態（コンクリート角部、突起物等）を考慮し代表的な落下条件を設定、更なるHICの補強を検討したうえで、**落下時の健全性を再評価**
- ・ **歪み量を解析的に評価**、内容物が漏洩しないことを示す。必要に応じ、解析結果を踏まえた**落下試験を実施**

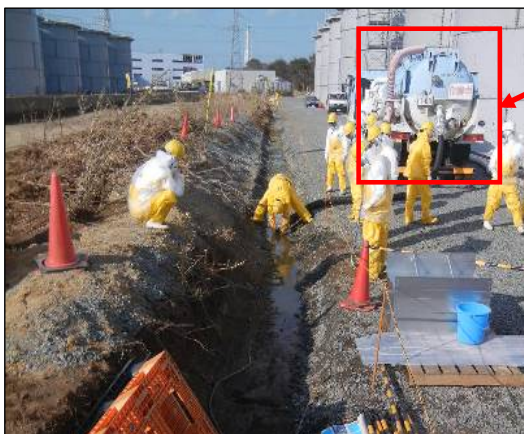
吸引車

- ✓ 漏えい物回収のための資機材（吸引車、掃除機、ポンプ、ウェス等）を構内に配備済。
- ✓ 上記の資機材を用いて漏えい物を速やかに回収した上で、除染を行う。

吸引車による漏えい物回収作業の様子
