中長期ロードマップ進捗状況について

平成24年12月19日
東京電力株式会社

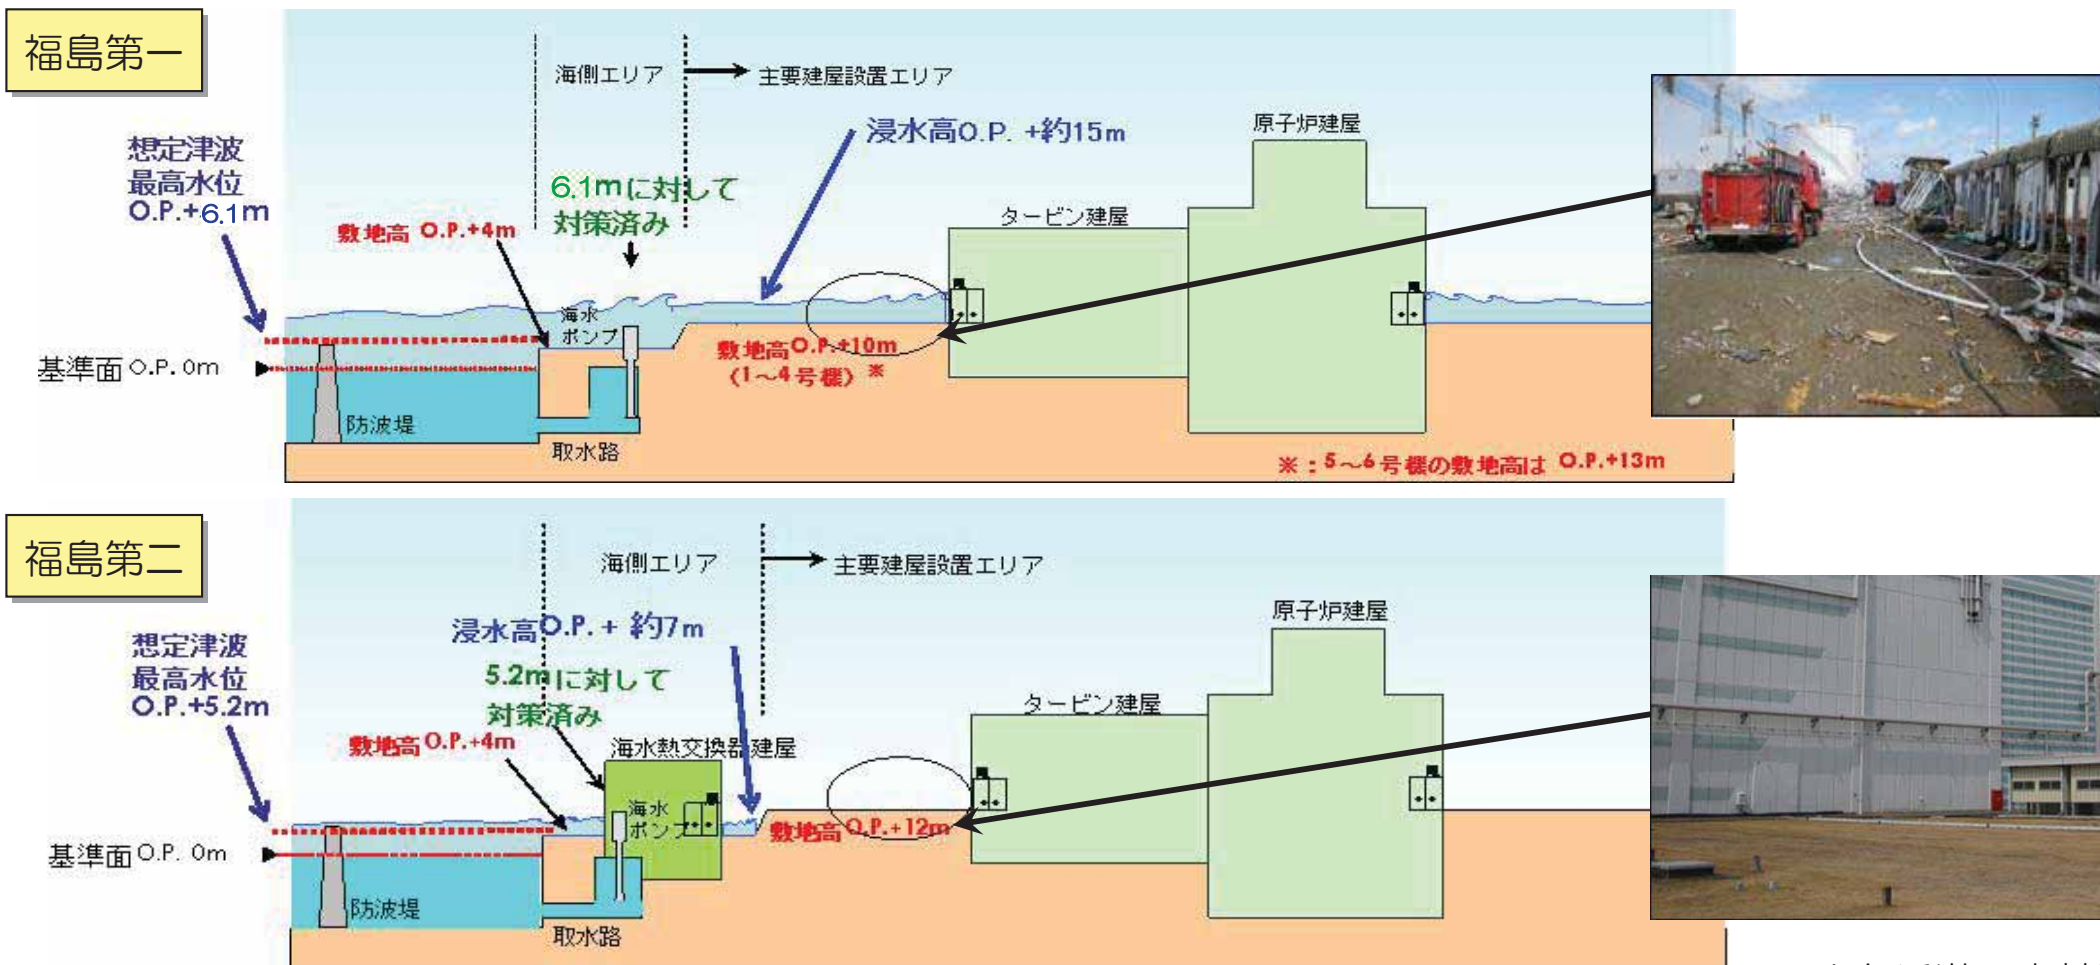
発電所における津波の大きさ

- ▶ 平成21年に最新の海底地形データ等を用いて評価を行い、基準面(O.P.)に対し、**6.1m**(福島第一)、**5.2m**(福島第二)の高さの津波への対策を講じていました。
- ▶ 福島第一では基準水面に対し**約15m**、福島第二では基準水面に対し**約7m**浸水しました。
- ▶ **福島第一への津波の影響(水位及び浸水域)は、福島第二のものに比べ、大きかったことが確認されています。**

O.P.: 小名浜港工事基準面

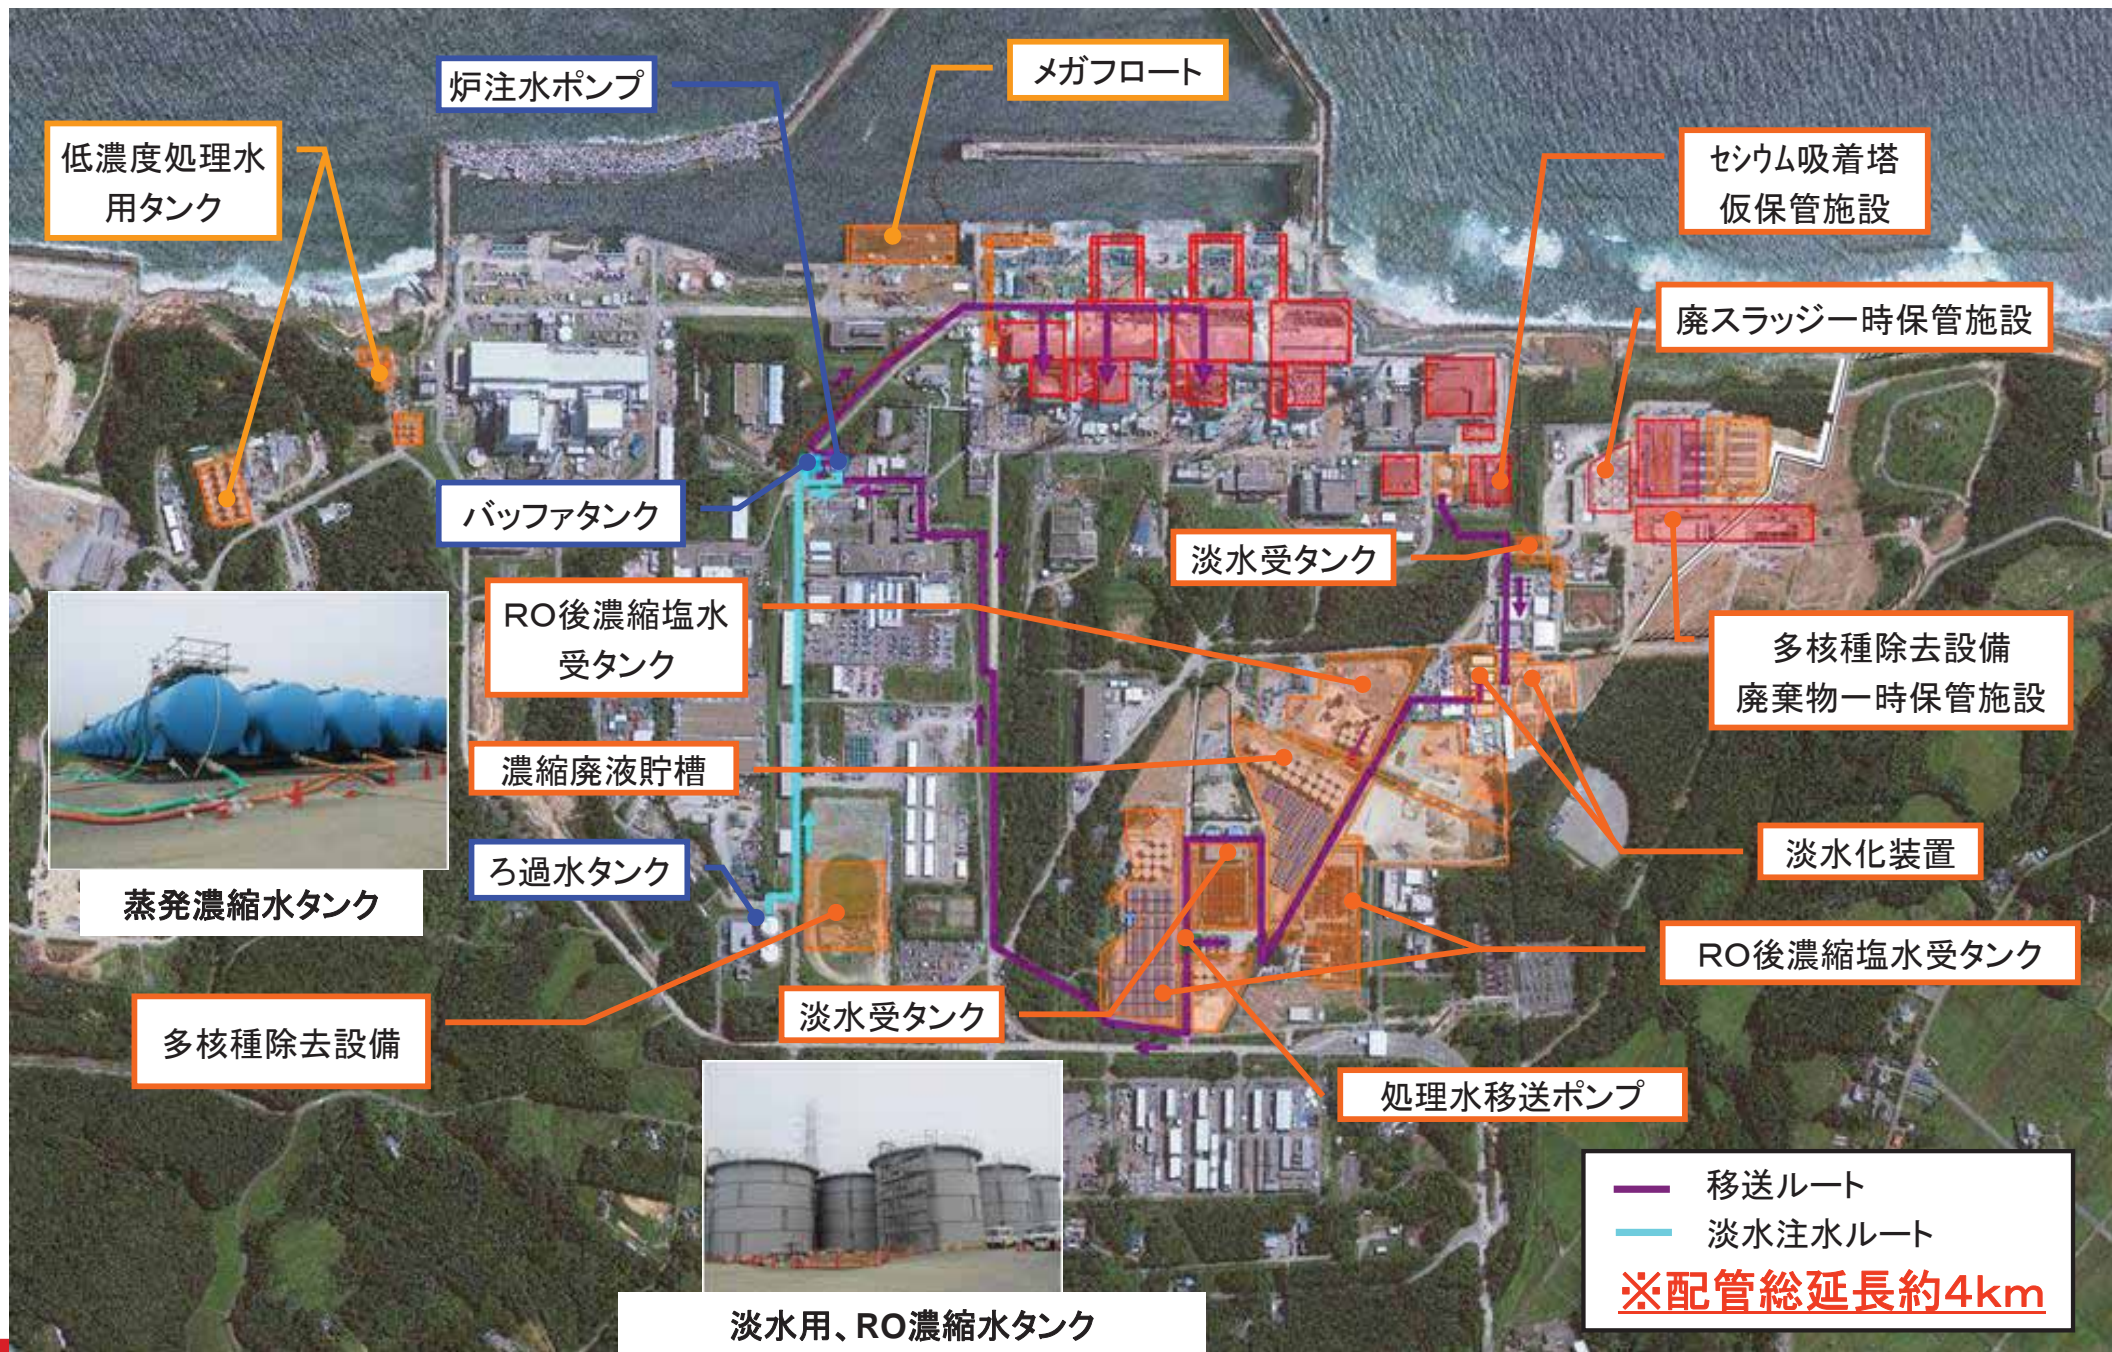
<使用済燃料プール循環冷却設備概要>

RO: 逆浸透膜 (Reverse Osmosis Membrane)

- 使用済燃料プール水の循環冷却を継続中。(1号機:H23/8/10～、2号機:H23/5/31～、3号機:H23/6/30～、4号機H23/7/31～)
- 使用済燃料プール構造材・配管等の健全性確保のため、モバイルRO(逆浸透膜)やイオン交換装置による塩分除去を実施。(1号機:海水注入実施せず、2、4号機:除去完了、3号機:除去作業中)
- 万一、一次系/二次系ポンプ・配管の故障等により循環冷却ができなくなった場合に備え、コンクリートポンプ車等代替注水設備を配備済み。

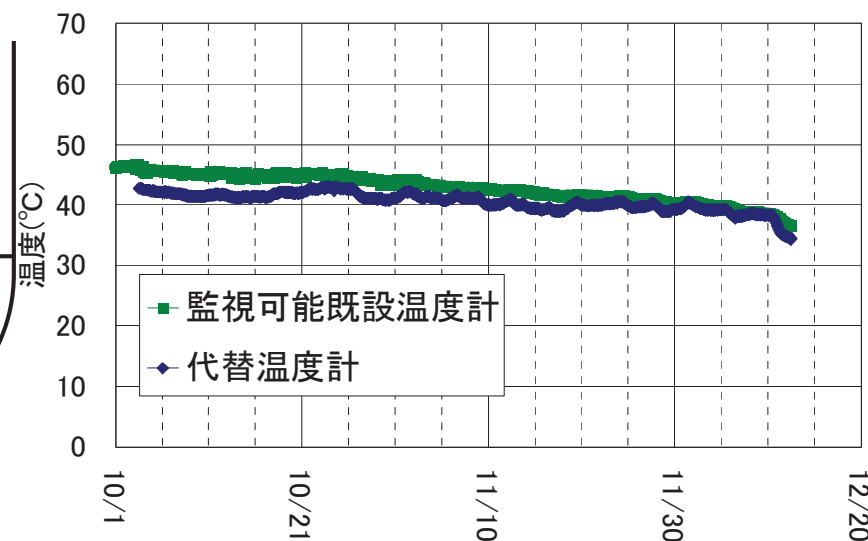
監視可能既設温度計と代替温度計の指示値推移 (Trend of temperature sensor readings)

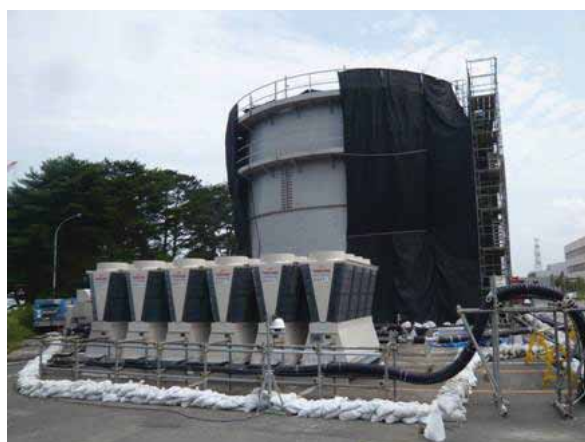
- 夏季において、炉注水の温度上昇を軽減し注水量を抑制するため、原子炉注水設備に冷凍機を設置 (7/18)。原子炉関連温度の低下が確認できたのを踏まえ、炉注水量の低減を実施 (7/27、8/13)。
- 冬季において、配管・ポンプ等が凍結し損傷するのを防ぐため、配管内の水抜き・配管への保温材の施工・ポンプユニットへの小屋がけ等の凍結防止対策を実施 (H23冬季)。

処理水バッファタンク (奥)、
冷凍機 (手前)

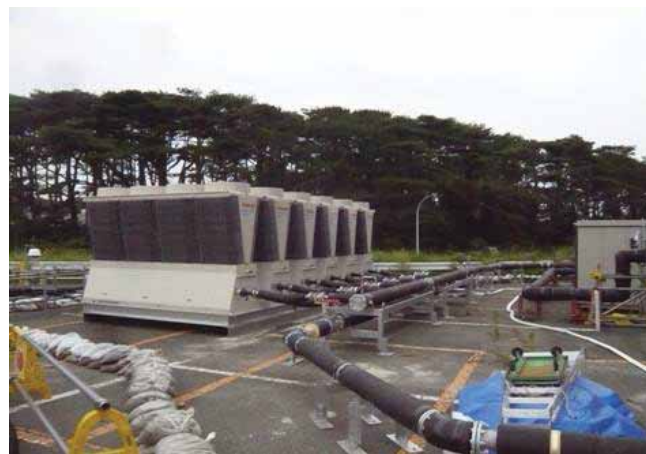
冷凍機 配管接続状況

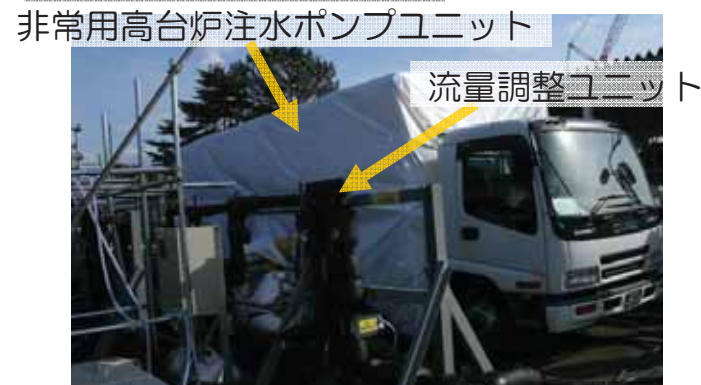
小屋がけ外観
(非常用高台炉注水ポンプユニット)

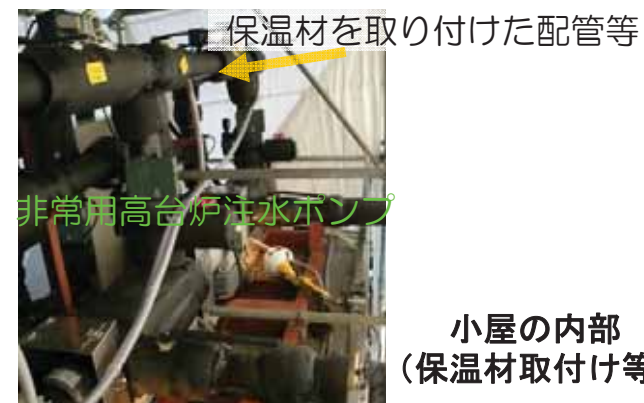
小屋の内部
(保温材取付け等)

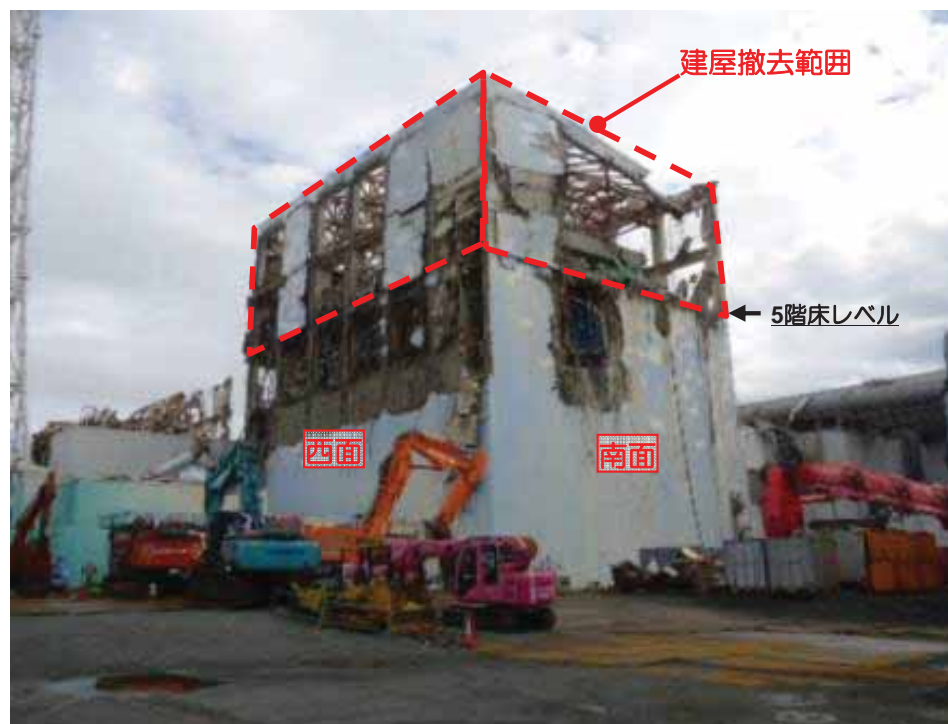
- ・5階床面から上部の柱・梁・屋根等の建屋ガレキの撤去（平成24年7月11日作業完了）
 - ・5階床面上ある大型機器等（原子炉格納容器・原子炉圧力容器の蓋）の撤去（平成24年10月2日作業完了）
- 建屋ガレキおよび大型機器等の撤去により建屋上部の重量が大幅に軽くなる（約4,700t）ことで、
これまで以上に建屋の健全性が向上。

5階床面から上部に瓦礫がある状況 [南西面]
(撮影日:平成 23年 9月22日)

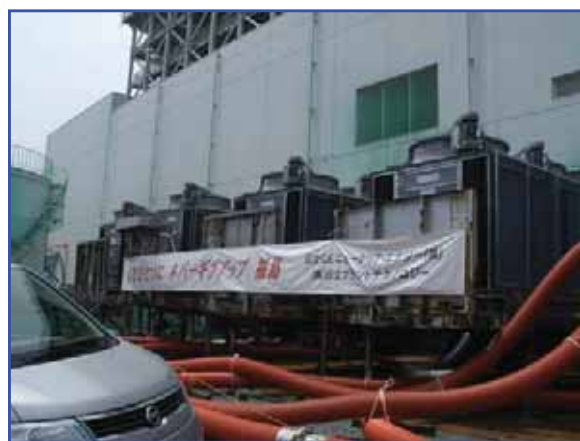
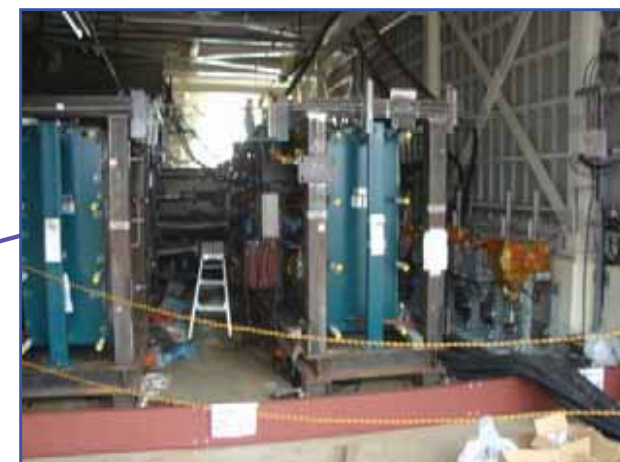
<使用済燃料プール循環冷却設備概要>

- 地震・津波により、一次系／二次系ポンプ配管等が故障し、燃料プールが冷却できない状態になった場合に備え、十分な時間的余裕を持って冷却を再開できるようコンクリートポンプ車等代替注水設備を配備済。
- この場合、水温上昇と水位低下が予想されますが、燃料プールの水位がある程度保たれている状態（燃料頂部より2mの水位：水遮へいが有効とされる水位）に至るまでの期間は、最短でも16日（4号機）と評価。
- 一方、非常用注水設備による冷却が困難で、コンクリートポンプ車等を用いた冷却を実施する場合でも、冷却の機能を喪失してから約6時間で冷却を再開できる見込み。
- 更に基準地震動の見直しへの対応を含め、新知見への対応を万全に行っていく。
