3号機原子炉建屋上部瓦礫撤去工事 水没した鉄骨がれき撤去について

平成24年12月25日
東京電力株式会社

水没した鉄骨がれきの撤去を実施（12月20日）

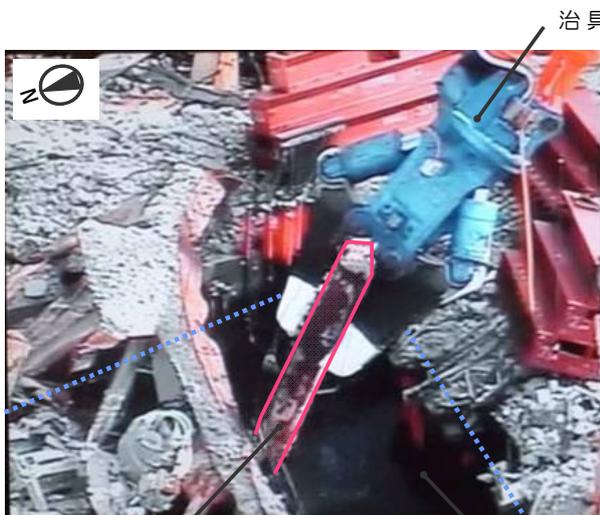
水没した鉄骨がれき

水没した鉄骨がれき
(吊上げ時)

使用済燃料貯蔵プール

- 10時 7分頃：水没した鉄骨がれきの撤去を開始
- 12時50分頃：水没した鉄骨がれきの撤去を完了

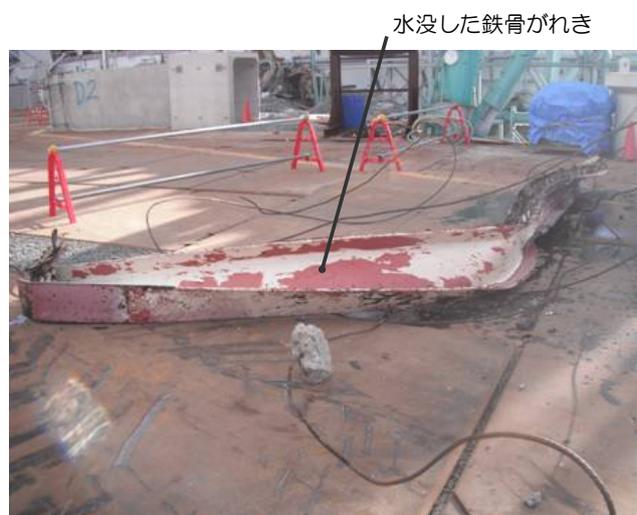
水没した鉄骨がれき

水没した鉄骨がれき
(撤去後)

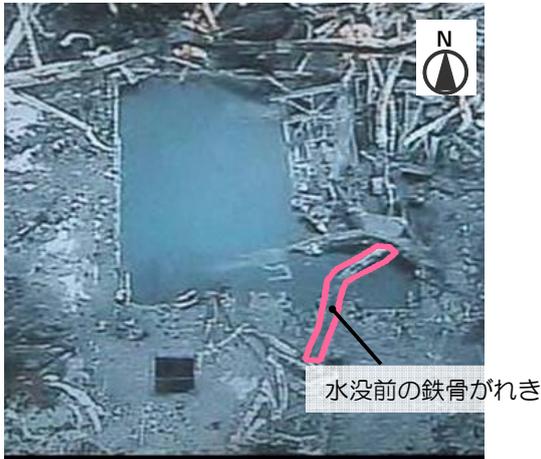
水没した鉄骨がれきの位置関係
(撮影日：平成24年9月22日)

3号機使用済燃料貯蔵プール内へ滑り落ちて水没した鉄骨がれきの撤去にあたり、作業の確実性を向上させる対策を事前に実施。

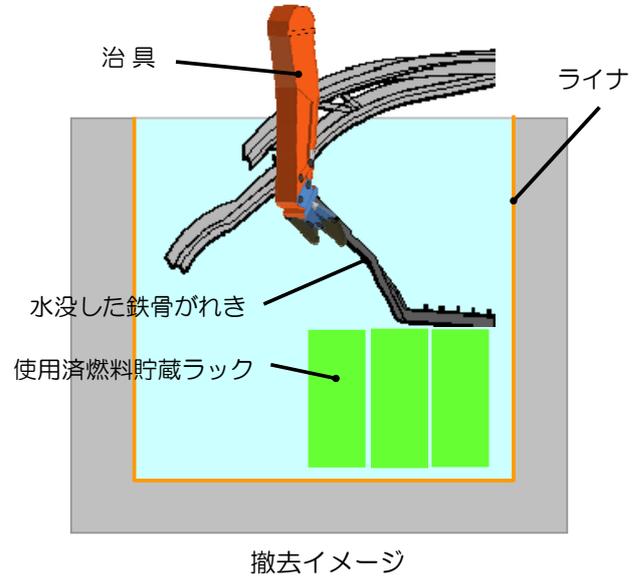
撤去イメージ

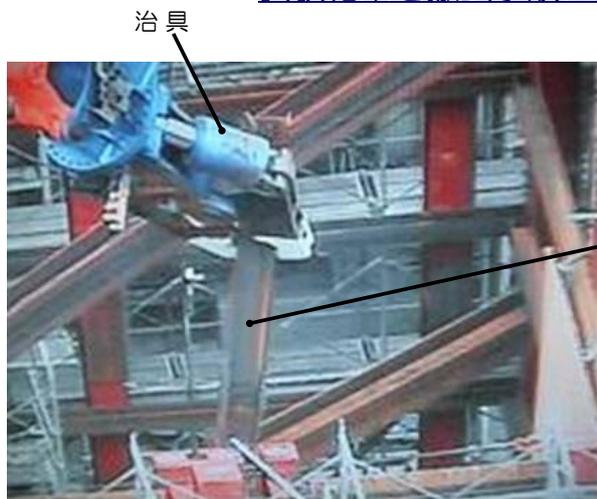
モックアップ試験
(吊上げ時)

- モックアップ試験と訓練
 - 実物大のモックアップ試験（11月19日～11月21日）
 - 掴み・吊上げ状況、ライナへの接触状況確認を実施
 - クレーンオペレーターの習熟度向上訓練（12月11日、12日、18日）

試験結果を撤去手順に反映し、習得度訓練を実施

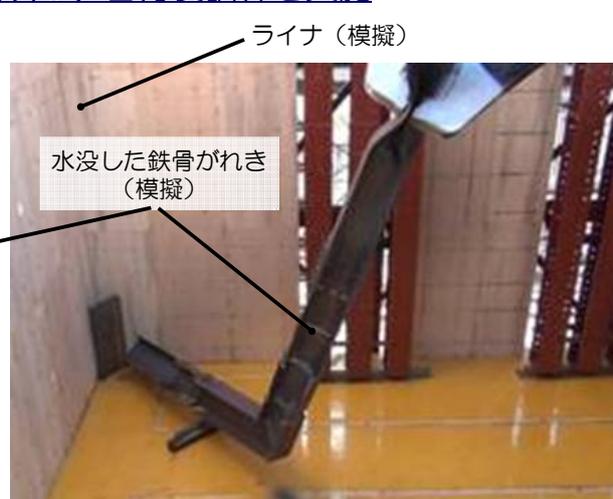
モックアップ試験
(掴み時)

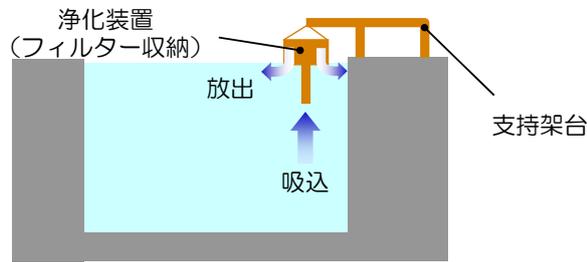
浄化装置の設置イメージ

- 使用済燃料貯蔵プール水浄化
 - 使用済燃料貯蔵プール水浄化装置を稼働（12月10日～12月末頃）

作業上の視認距離※が、約5.0mに改善されたことを確認
※目視で作業が可能と判断した距離

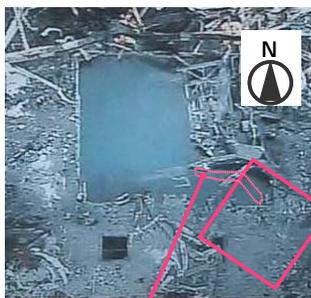
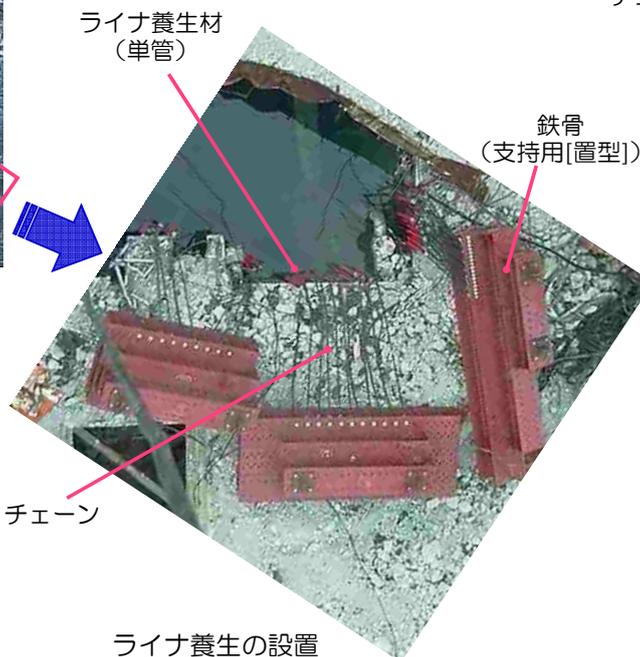
ライナ養生の設置

- ライナ養生
 - 使用済燃料貯蔵プールライナの保護（12月17日）
