東京電力（株）福島第一原子力発電所1～4号機の廃止措置等に向けた中長期ロードマップ進捗状況（概要版）

I. 至近1ヶ月の総括と今後の取組

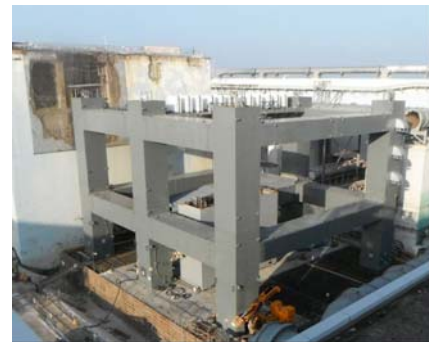
図3：鉄骨建方2節目完了(2/28撮影)

- 4号機使用済燃料取出しに向けた主要工事
 燃料取出し用カバー工事を継続中（H25年度中頃完了予定）。基礎工事に加え、1/8より鉄骨建方を開始し、全5節のうち第2節部分を終了（2/28）。（図3参照）

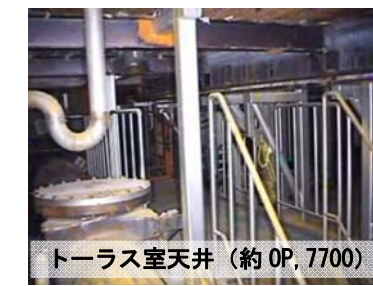
図6：1号機トラス室内調査結果

漏えい箇所調査装置等の開発に向けて原子炉建屋地下階のトラス室内や滞留水の状況を調査する。1号機について、原子炉建屋1階にて穿孔作業を実施(2/13～14)し、トラス室内の調査を実施(2/20, 22)。滞留水水位：約OP. 3700(深さ約4.9m)、水温：約23℃、線量：最大920mSv/hであり、また構造物に大きな破損は確認されなかった。(図6参照)

滞留水水面(約OP. 3700)

トラス室天井(約OP. 7700)

1号機原子炉建屋1階
1号機穴穿孔箇所

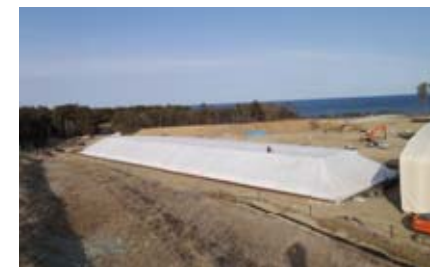
図7：2槽目の設置状況(2/26撮影)

新たに放出される放射性物質及び事故後に発生した放射性廃棄物からの放射線による、敷地境界における実効線量1mSv/年未満達成のため、ガレキ・伐採木を覆土する。ガレキの覆土式一時保管施設について、1槽目は遮へい用覆土設置作業中、2槽目は遮水シートの設置作業中(図7参照)。伐採木一時保管槽については、11/8より設置準備工事、2/5より伐採木の搬入開始(図8参照)。
