福島第一原子力発電所 乾式貯蔵キャスク1基目の点検結果報告

平成25年3月28日
東京電力株式会社

乾式貯蔵キャスク1基目の点検結果

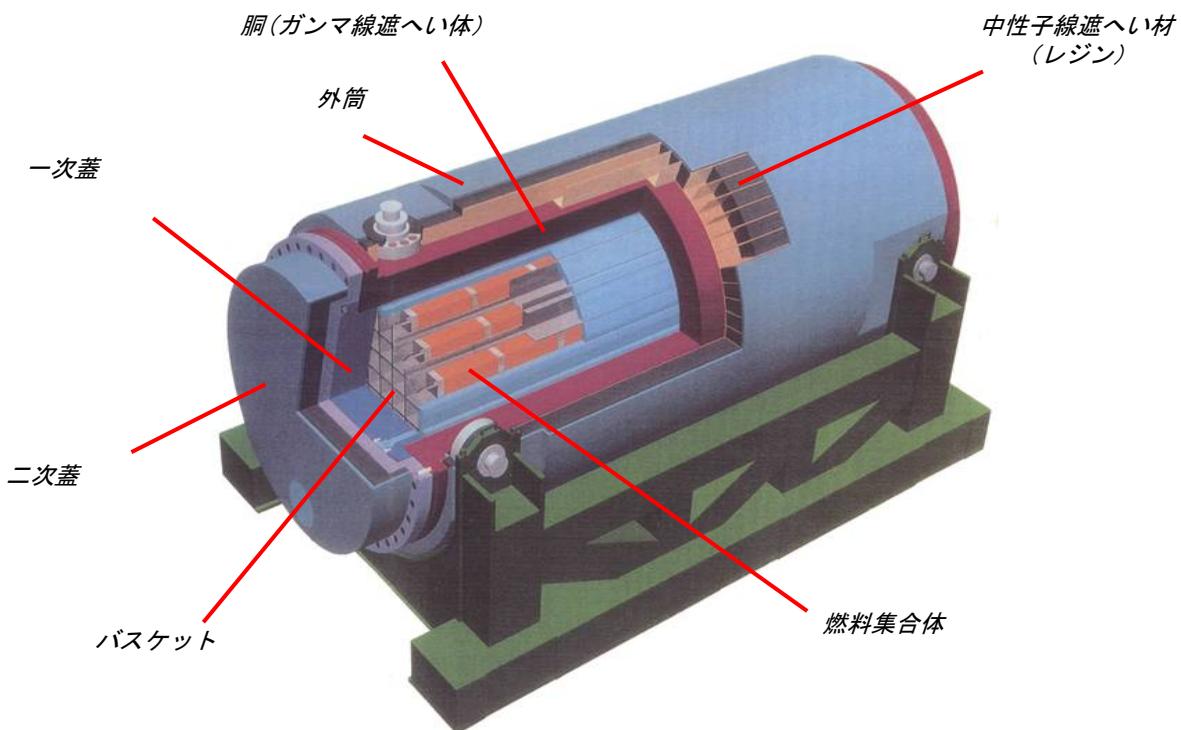
乾式貯蔵キャスクの鳥瞰図

中型(当該キャスク)	
外 径	2.2m
全 長	5.6m
総 重 量 (燃料含む)	96トン
燃料収納体数	37体

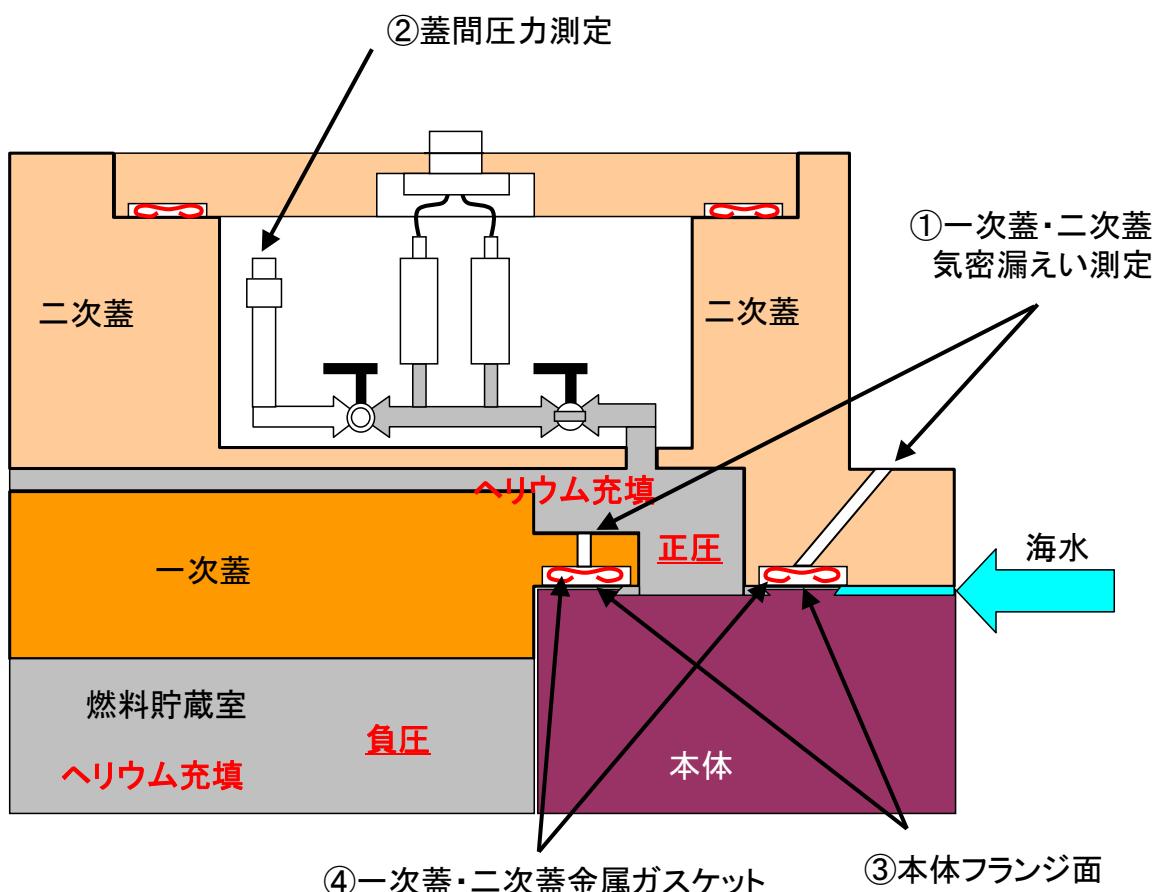
乾式貯蔵キャスク蓋部の断面図

1. 一次蓋及び二次蓋の気密漏えい確認結果
 - ・判定基準である 1×10^{-6} Pa · m³/s以下であることを確認しました。
2. 蓋間の圧力確認結果
 - ・判定基準である0.29 MPa · abs以上であることを確認しました。
3. 本体法兰ジ面の外観確認結果
 - ・本体法兰ジ面に傷・割れ等の異常のないことを確認しました。
4. 一次蓋及び二次蓋金属ガスケットの外観確認結果
 - ・一次蓋金属ガスケットに傷・割れ等の異常のないことを確認しました。
 - ・二次蓋金属ガスケットは海水の浸入により外周部に腐食が見られましたが、貫通はなく、乾式貯蔵キャスク内部と外部環境は隔てられていたことを確認しました。

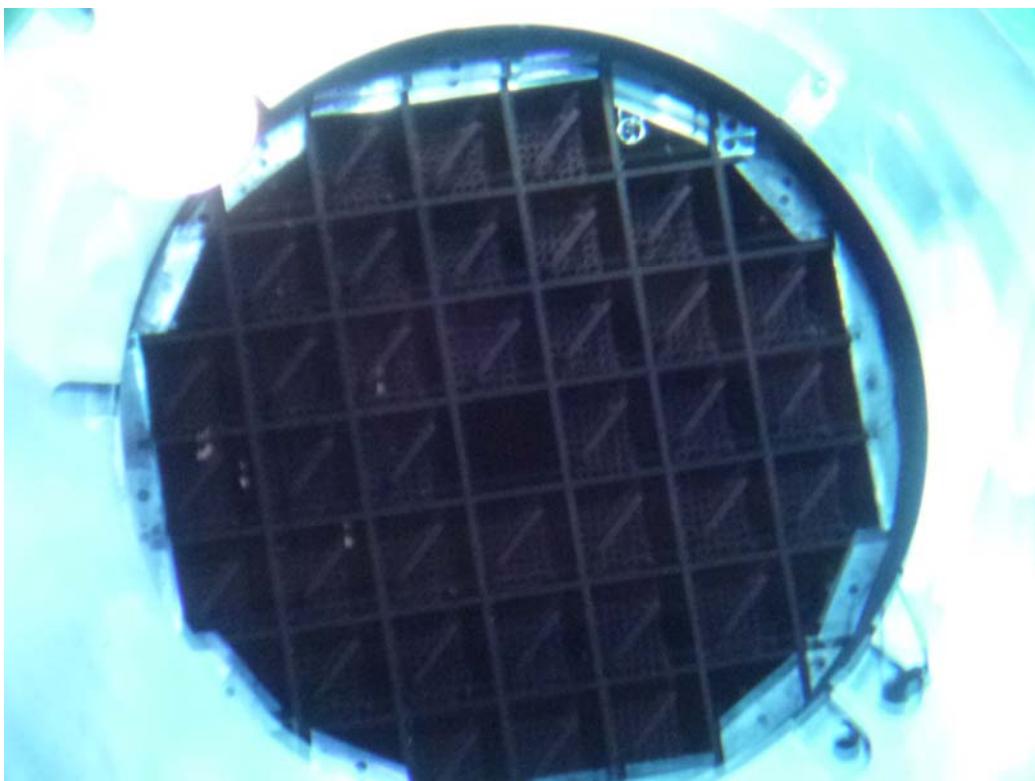
1. バスケットの外観確認結果
 - ・バスケットの外観（上部からの全体外観）を確認した結果、変形、損傷等の異常のないことを確認しました。
2. 燃料集合体の外観確認結果
 - ・燃料を代表的に3体抜き取りし、外観（4面）を確認した結果、変形、損傷等の異常のないことを確認しました。
3. 乾式貯蔵キャスクの内部ガスサンプリング結果
 - ・内部ガスをクリプトンモニタで確認した結果、モニタに有意な変化がなく、収納燃料の被覆管が健全であることを確認しました。

変形、損傷等
異常のないことを確認

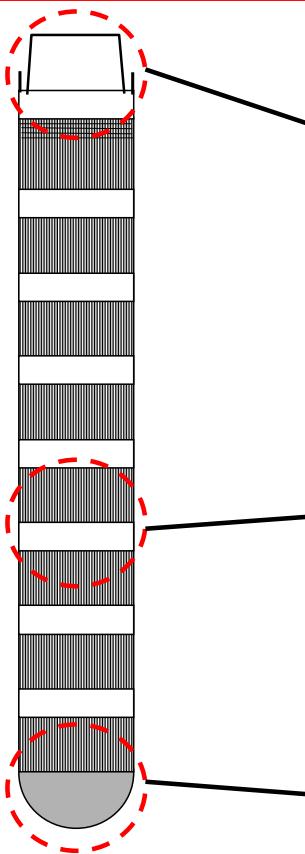
燃料集合体の外観確認結果

上部タイプレート、被覆管

変形・損傷無し

スペーサ、被覆管

下部タイプレート、被覆管

使用済燃料3体の変形、損傷等
異常のないことを確認

※3体中1体の一部に被覆管表面のクラッド剥離が確認されたが、燃料の健全性上問題ないものである。

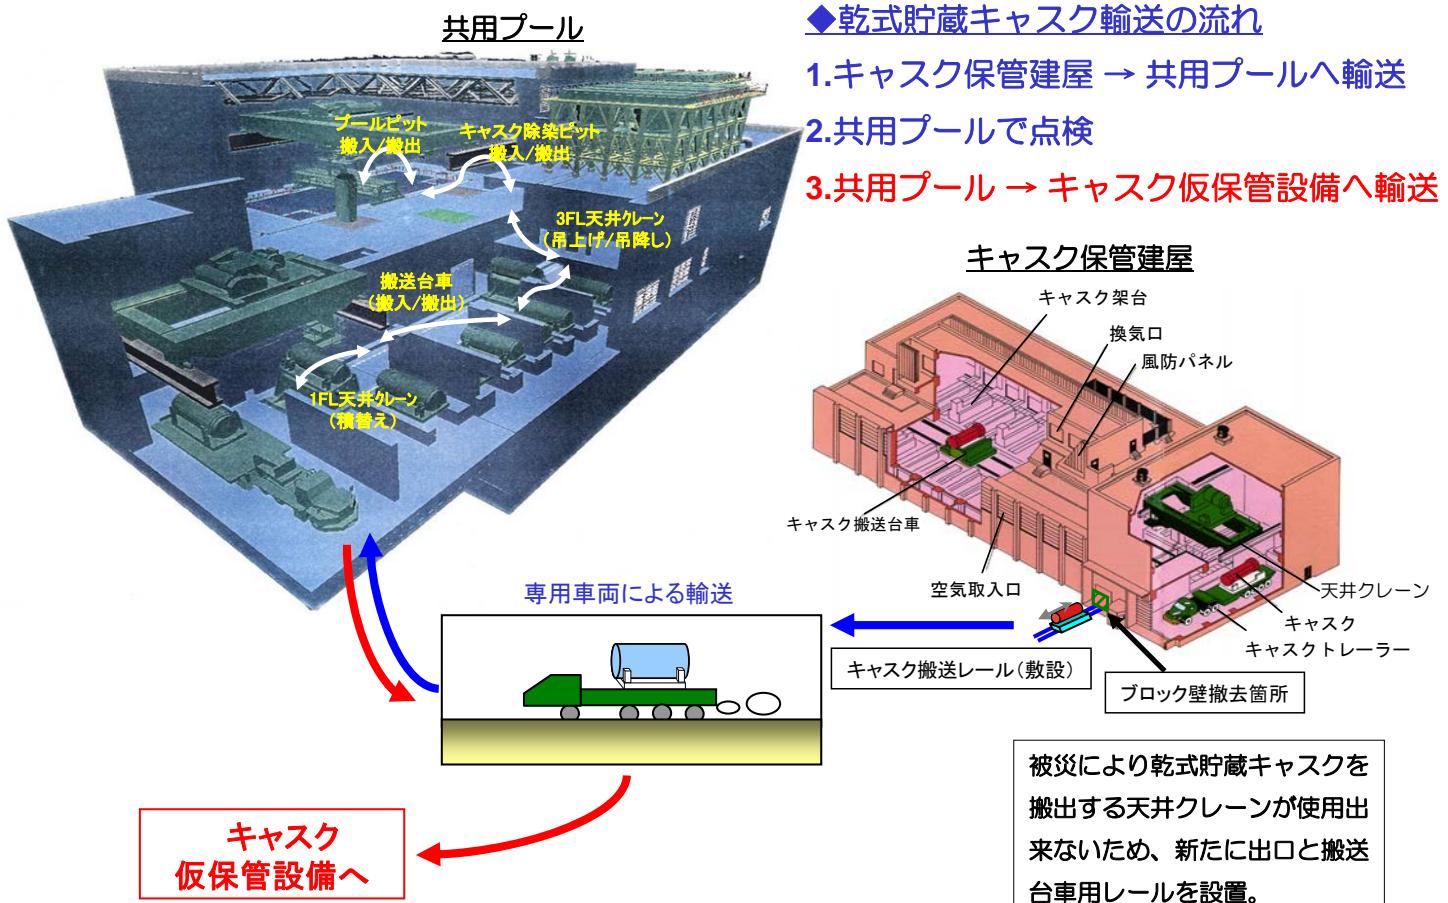
(参考) 既設の乾式貯蔵キャスク搬出と点検の流れについて

また、キャスク保管建屋にある残り8基の乾式貯蔵キャスクについても、今後、準備が整い次第、キャスク保管建屋から搬出し、共用プール建屋において点検を実施して、安全機能が確認できた後、キャスク仮保管設備まで構内輸送し、当該設備にて保管を行う予定です。

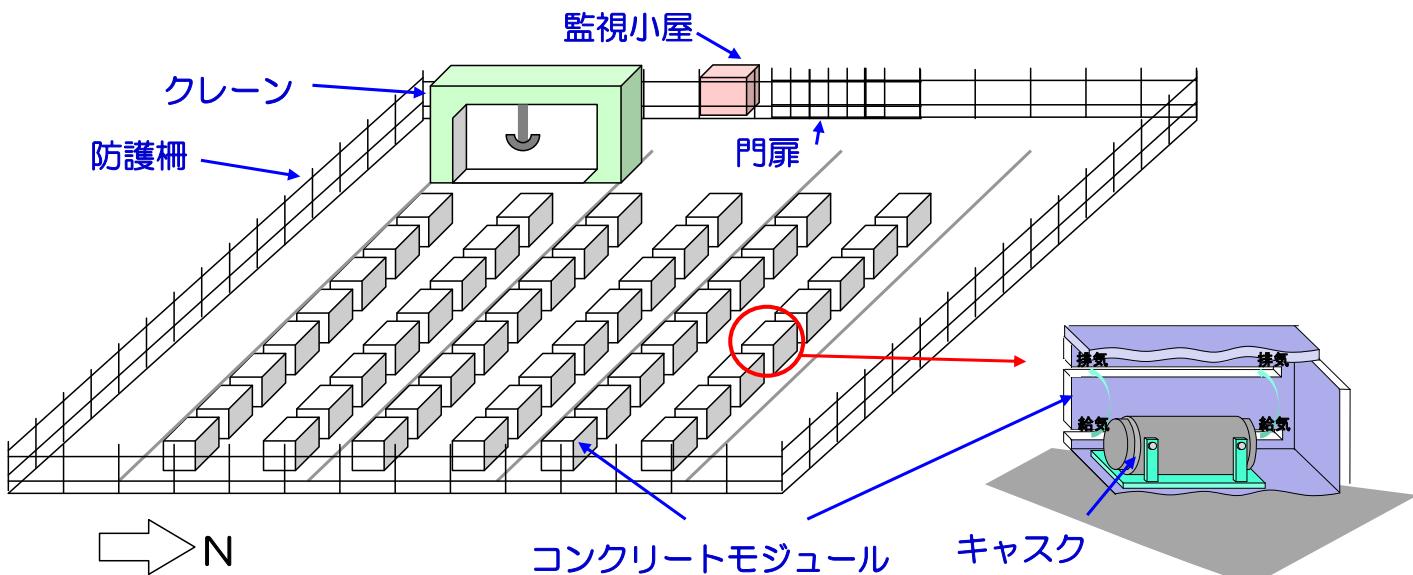
(参考) キャスク仮保管設備の概要

- 保管基數：50基（将来増設15基分のスペース確保）
- 保管カバーはキャスク1基毎をコンクリートモジュールで覆う方式
- 基礎構造：地盤改良を行いその上に基礎盤を敷設
- 既存キャスク保管庫と同様支持架台を設け、固定ボルトにより固定支持する
- キャスク等を取り扱える門型クレーンを設置
