## 東京電力（株）福島第一原子力発電所 1～4号機の廃止措置等に向けた中長期ロードマップ進捗状況（概要版）

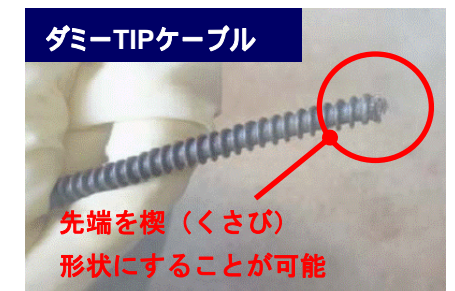
図1：TIP案内管内確認試験

- ・TIP案内管を活用し、炉内状況の把握・常設温度計の設置を行う。ファイバースコープによるTIP案内管（4箇所）の内部確認（2/25～2/28）の結果、内視鏡や熱電対の挿入が不可能と判断したため、作業を中断し、対策を検討した。その結果、同案内管内部の付着物や障害物を押し上げる方式（ワイヤーの先にクサビを付け、強い力でローラを押し上げる方式）を採用。現在、内部のスイッチの固着を模擬して工法妥当性の確認試験を実施し、成立性を確認中（4/15～4/26 予定）（図1参照）。試験結果より、次工程（装置製作、習熟訓練、現場作業等）へ進むかどうかを判断する。

プラント建設時に本物のTIP検出器を入れる  
前に確認のために使用するケーブル

既設温度計の故障に伴い、S/C差圧検出配管から温度計を挿入し、2012/11/1に監視計器とした。新たな温度計を挿入するため、ファイバースコープによるTIP案内管（4箇所）の内部確認（健全性確認）を実施（2/25～2/28）。その結果、案内管内の付着物の影響等により、途中までしかファイバースコープが挿入できなかった。このため、現在の状態では、TIP案内管から内視鏡や熱電対を挿入することは不可能と判断。現在、リミットスイッチの固着を模擬した工法妥当性確認試験を実施し、押し上げ式の成立性を確認中（4/15～）。

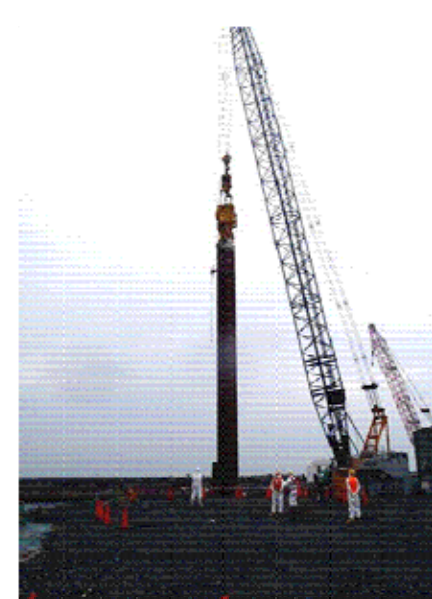
図2：遮水壁鋼管矢板打設

- 汚染水が地下水に漏えいした場合に、海洋への汚染拡大を防ぐための遮水壁を設置する（H26年度中頃完了予定）。現在、鋼管矢板打設部の岩盤の先行削孔（H24/6/29～）に加え、鋼管矢板の打設を開始（4/2～）（図2参照）。

万一、地下水が汚染し、その地下水が海洋へ到達した場合にも、海洋への汚染拡大を防ぐため、遮水壁の設置工事を実施中。（本格施工：2012/4/25～）2014年度半ばの完成を目指し作業中。（埋立等（4/25～11/末）、鋼管矢板打設部の岩盤の先行削孔（6/29～）、港湾外において波のエネルギーを軽減するための消波ブロックの設置（7/20～11/30）、鋼管矢板を打設（4/2～））

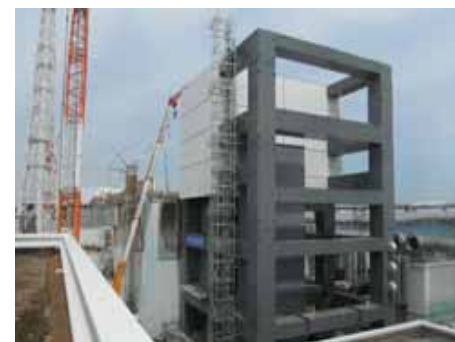
図4：4号機燃料取出し用カバー設置工事

- 4号機使用済燃料取出しに向けた主要工事
  - ・ 燃料取出し用カバール工事を継続中（H25年度中頃完了予定）。基礎工事に加え、1/8より鉄骨建方を開始し、原子炉建屋5階上部に突き出す部分を残して鉄骨建方が完了(4/10)。鉄骨建方は平成25年6月頃完了予定（図4参照）。
- 3号機使用済燃料取出しに向けた主要工事
  - ・ 構台設置作業が完了(3/13)し、現在、原子炉建屋上部ガレキ撤去作業を継続中。使用済燃料貯蔵プール周辺を整備し、プール養生（プールを覆うための蓋）の設置作業を実施しており、5月に完了した後、オペレーティングフロア上部のガレキ撤去を実施していく。
- 乾式キャスク仮保管設備の運用開始
  - ・ 福島第一原子力発電所の共用プール建屋にて、点検を行っていた乾式貯蔵キャスク1基を共用プール建屋から搬出し、キャスク仮保管設備まで構内輸送を実施(4/4)。4/12より乾式キャスク仮保管設備の運用を開始（図5参照）。

鉄骨建方完了イメージ

鉄骨建方実施状況（4/23撮影）

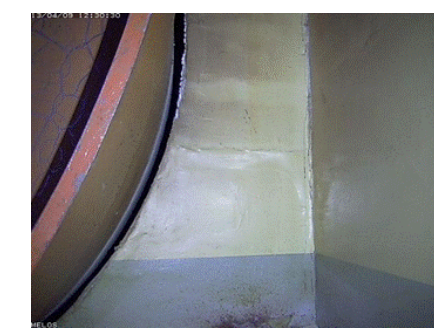
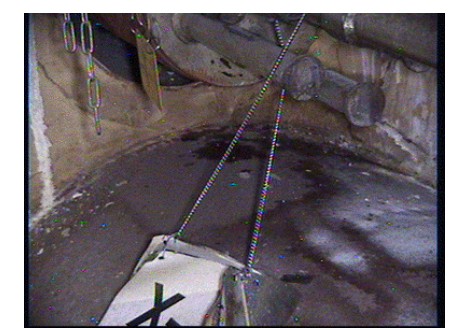
図6：1号機原子炉建屋パーソナルエアロック室調査

- 格納容器漏えい箇所の調査・補修
  - ・ 格納容器の調査・補修工法検討に資する情報を収集することを目的とし、格納容器へのアクセス箇所等をロボットにより調査する。1号機については、原子炉建屋1階パーソナルエアロック室（格納容器出入口）の調査を実施(4/9)（図6参照）。2号機については、原子炉建屋MSIV室（原子炉主蒸気隔離弁室）内の調査を実施(4/16)。

パーソナルエアロック室外観

状況確認結果①

状況確認結果②

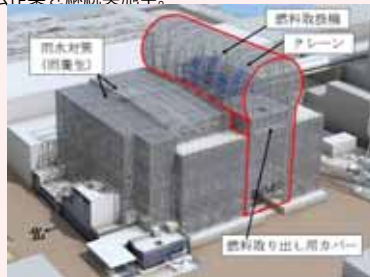
燃料取出し用カバー設置に向けて、構台設置作業完了（3/13）。原子炉建屋上部ガレキ撤去作業を継続実施中。

燃料取出し用カバーイメージ

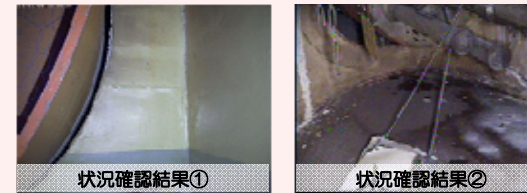
既存技術の調査、漏えい箇所の想定、想定漏えい箇所の調査工法及び補修（止水）工法についての検討を実施中。トラス室内等の状況を把握するため、以下の調査を実施。  
①原子炉建屋1階床配管貫通部よりCCDカメラ等を挿入し、トラス室内の滞留水水位・水温・線量・透明度、トラス室底部堆積物の調査を実施（2012/6/26）。  
②三角コーナー2箇所について、滞留水の水位測定、サンプリング及び温度測定を実施（2012/9/20）。  
③原子炉建屋1階にて穿孔作業を実施（2013/2/13~14）し、トラス室内の調査を実施（2/20,22）。  
④原子炉建屋1階パーソナルエアロック室（格納容器出入口）の調査を実施（2013/4/9）。

1号機パーソナルエアロック室の様子

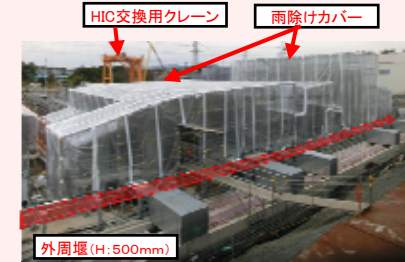
構内貯留水等に含まれる放射性物質濃度をより一層低く管理する多核種除去設備を設置。  
 廃棄物を移送・貯蔵する高性能容器（HIC）の安全対策を実施し、健全性に問題ないことを確認した。  
 規制委員会の了解が得られたため、放射性物質を含む水を用いたホット試験を開始（3/30～）。

ALPS設置エリアの全景（2012/11/17）

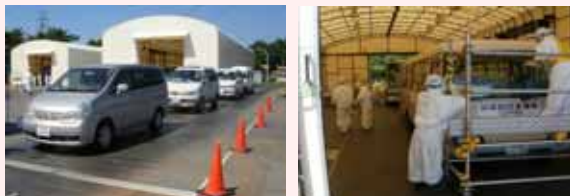
2012/4/24より、福島第一原子力発電所構内に設置した車両用スクリーニング・除染場の試験運用を行ってきたが、楢葉町の警戒区域解除を受け、2012/8/10より本格運用を開始。また、現在福島第一原子力発電所の正門付近に入退域管理施設を建設中（2013/6竣工予定）であり、竣工後は入退域管理機能を本施設で一括して実施する。

車両用スクリーニング・除染場の様子
