# 多核種除去設備の ホット試験について

平成25年4月25日

東京電力株式会社

# ホット試験の状況について

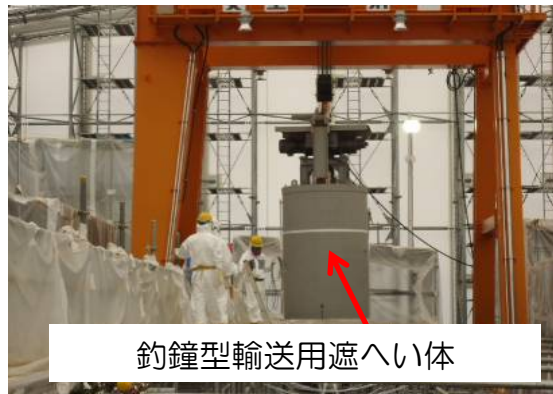
釣鐘型輸送用遮へい体

多核種除去設備設置エリア  
「使用前HICの収納作業の様子  
(HICは釣鐘型輸送用遮へい体内に収容)」

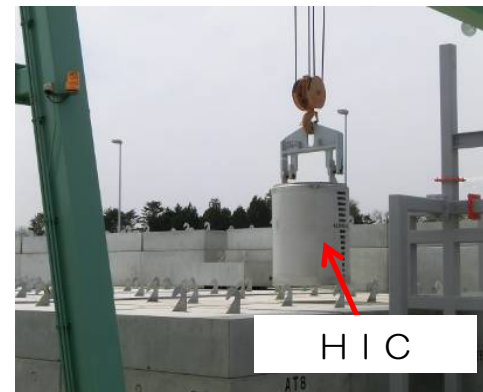
HIC

一時保管施設エリア  
「廃棄物（スラリー）を収容した  
HICのクレーン取扱いの様子」
