# 福島第一原子力発電所1号機 燃料取り出しに向けた 原子炉建屋カバーの解体について

2013年5月9日  
東京電力株式会社

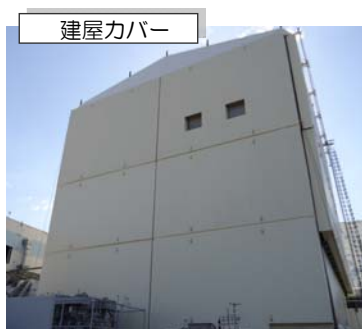
- 建屋カバー内のオペフロ上には、今も、瓦礫が堆積している。

撮影H23.10月

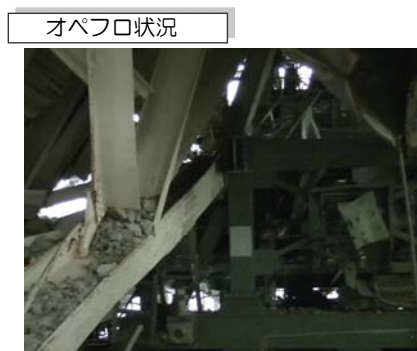
撮影H24.10月(オペフロ バルーン調査)

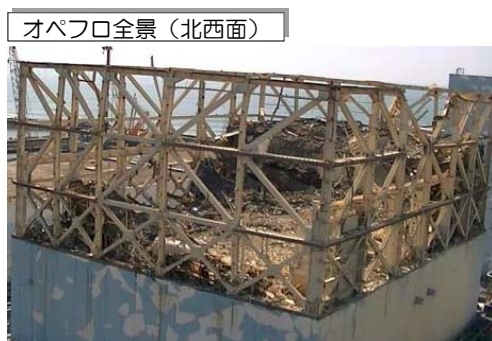
撮影H23.6月頃

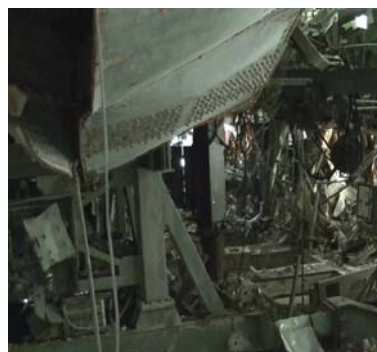
撮影H24.10月(オペフロ バルーン調査)
