東京電力（株）福島第一原子力発電所 1～4号機の廃止措置等に向けた中長期ロードマップ進捗状況（概要版）

廃止措置等に向けた進捗状況：使用済み燃料プールからの燃料取出し作業

廃止措置等に向けた進捗状況：プラントの状況把握と燃料デブリ取り出しに向けた作業

廃止措置等に向けた進捗状況：循環冷却と滞留水処理ライン等の作業

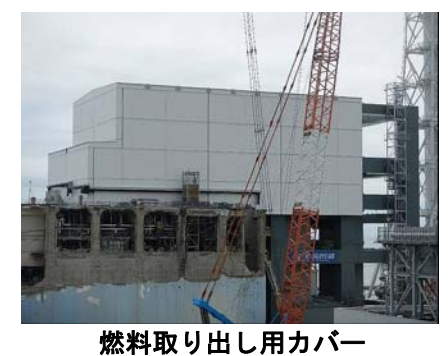
図5：4号機燃料取り出し用カバー設置状況

- ・ 燃料取り出し用カバー工事を継続中（10 月頃完了予定）。天井クレーンの吊り込み作業（6/7～6/14）、燃料取扱機の吊り込み作業（7/10～7/13）（図 5 参照）、燃料取り出し用カバーの外壁・屋根の外装パネル設置作業（4/1～7/20）が完了し、現在、天井クレーン等の組立・設置作

燃料取出し用カバー設置に向けて、原子炉建屋上部のガレキ撤去作業が完了(2012/12/19)。
燃料取出し用カバー設置工事を継続しており、天井クレーン吊り込み作業(6/7～6/14)、燃料取扱機の吊り込み作業(7/10～7/13)、燃料取出し用カバーの外壁・屋根の外装パネル設置作業(4/1～7/20)が完了し、現在、組立・設置作業を実施中。

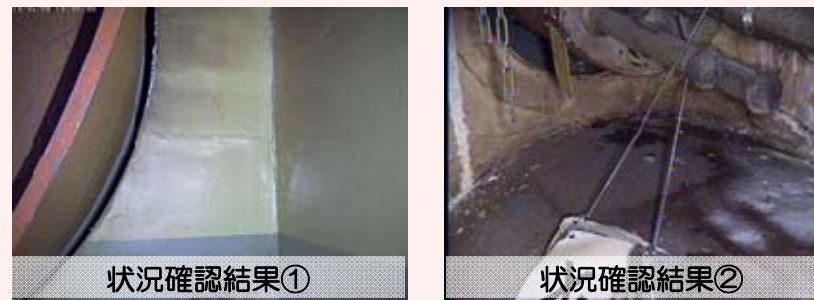
- ①原子炉建屋1階床配管貫通部よりCCDカメラ等を挿入し、トラス室内の滞留水水位・水温・線量・透明度、トラス室底部堆積物の調査を実施（2012/6/26）。
- ②三角コーナー2箇所について、滞留水の水位測定、サンプリング及び温度測定を実施（2012/9/20）。
- ③原子炉建屋1階にて穿孔作業を実施（2013/2/13～14）し、トラス室内の調査を実施（2/20,22）。
- ④原子炉建屋1階パーソナルエアロック室（格納容器出入口）の調査を実施（2013/4/9）。

1号機パーソナルエアロック室の様子

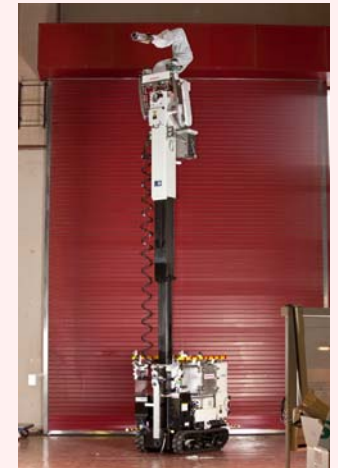
除染・遮へい計画やPCV調査・補修計画への反映を目的に、『高所調査用ロボット』により原子炉建屋1階西側通路～南西エリアにて上部空間の線量率測定・干渉物等調査を実施(6/18)。調査の結果、南西エリアから、アプローチできる可能性があると判断し、貫通部周辺にアームを接近し、調査を実施(7/23)。当該箇所へのアクセスが困難な状況を確認。

高所調査用ロボット※外観
※（独）産業技術総合研究所と（株）本田技術研究所が共同開発した『高所調査用ロボットシステム』を東京電力（株）も含めた三社共同研究の中で運用。

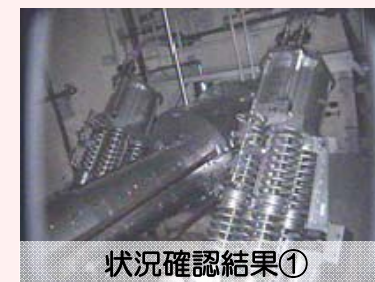
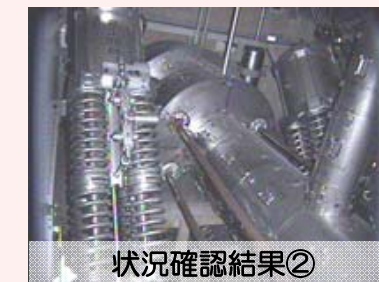
- ①ロボットによりトラス室内の線量・音響測定を実施したが（2012/4/18）、データが少なく漏えい箇所の断定には至らず。
- ②赤外線カメラを使用しS/C（※5）表面の温度を計測することで、S/C水位の測定が可能か調査を実施（2012/6/12）。S/C内の水面高さ（液相と気相の境界面）は確認できず。
- ③トラス室及び北西側三角コーナー階段室内の滞留水水位測定を実施（2012/6/6）。
- ④三角コーナー全4箇所の滞留水について、水位測定、サンプリングおよび温度測定を実施（2012/6/28）。
- ⑤原子炉建屋1階床面にて穿孔作業を実施（3/24,25）し、トラス室調査を実施（4/11,12）。
- ⑥原子炉建屋MSIV室（原子炉主蒸気隔離弁室）内の調査を実施（4/16）。

2号機MSⅠV室の様子

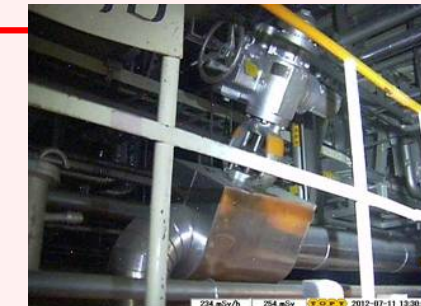
- ①トラス室及び北西側三角コーナー
階段室内の滞留水水位測定を実施（2012/6/6）。今後、三角コーナー全4箇所の滞留水について、水位測定、サンプリングおよび温度測定を実施予定。
- ②ロボットにより3号機トラス室内を調査（2012/7/11）。映像取得、線量測定、音響調査を実施。雰囲気線量：約100～360mSv/h

格納容器側状況

南東マンホール

ロボットによるトラス室調査
(2012/7/11)
