＜ 参 考 資 料 ＞

東京電力株式会社

海側地下水および海水中放射性物質濃度上昇問題の

現状と対策

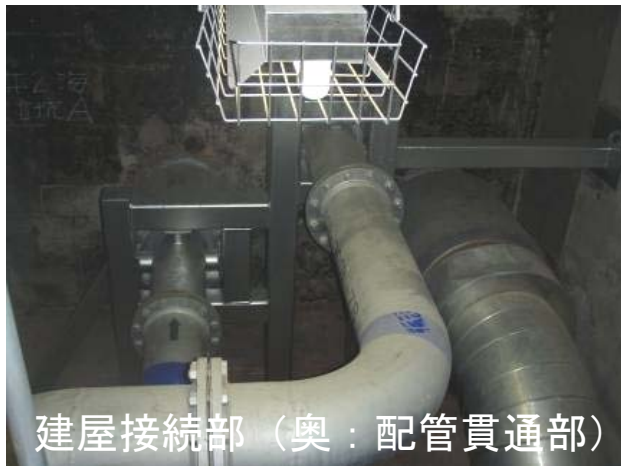
建屋接続部（奥：配管貫通部）

- ・ 直接，水を凍結した場合の止水可否と止水性能
- ・ 設備（配管・ケーブルトレイ）の有無による止水性能への影響
- ・ 配管内水状態による止水性能への影響
- ・ トレンチ外側からの冷却による止水性能への影響
- ・ 凍結管の列数による止水性能への影響

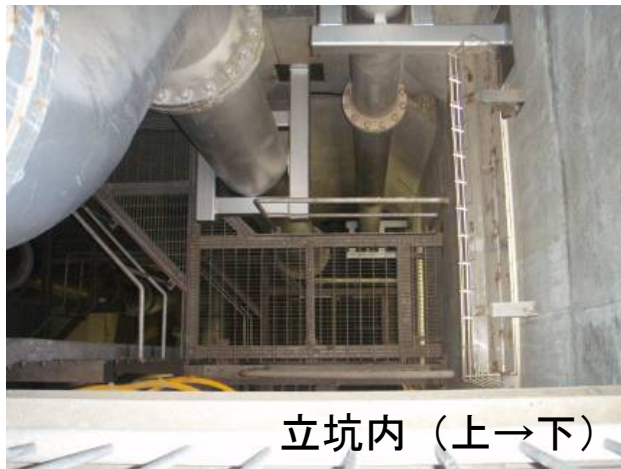
立坑内（上→下）
