地下水汚染の現状に対する現在の対策

平成25年 8月8日

東京電力株式会社

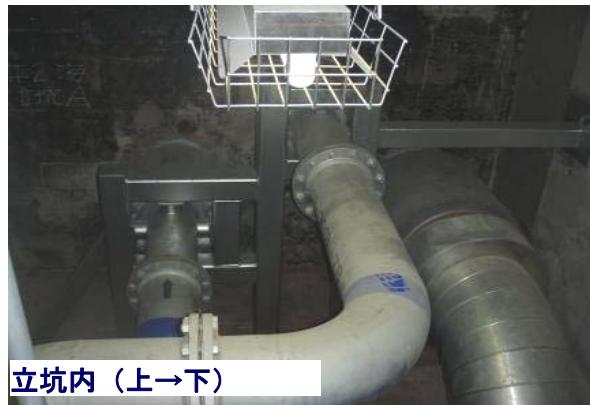
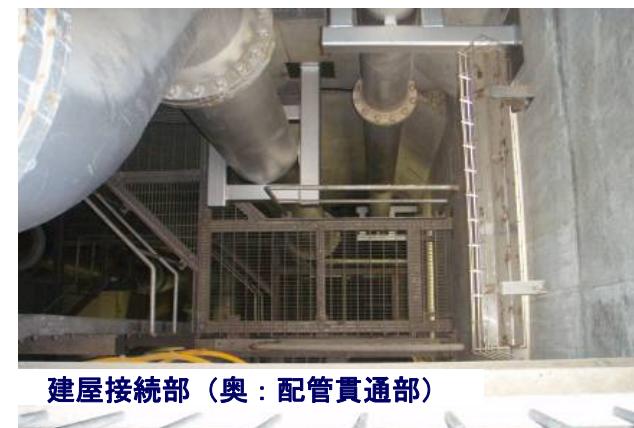
2号機主トレーンチ(海水配管トレーンチ)の内部状況

※ 事故前の写真

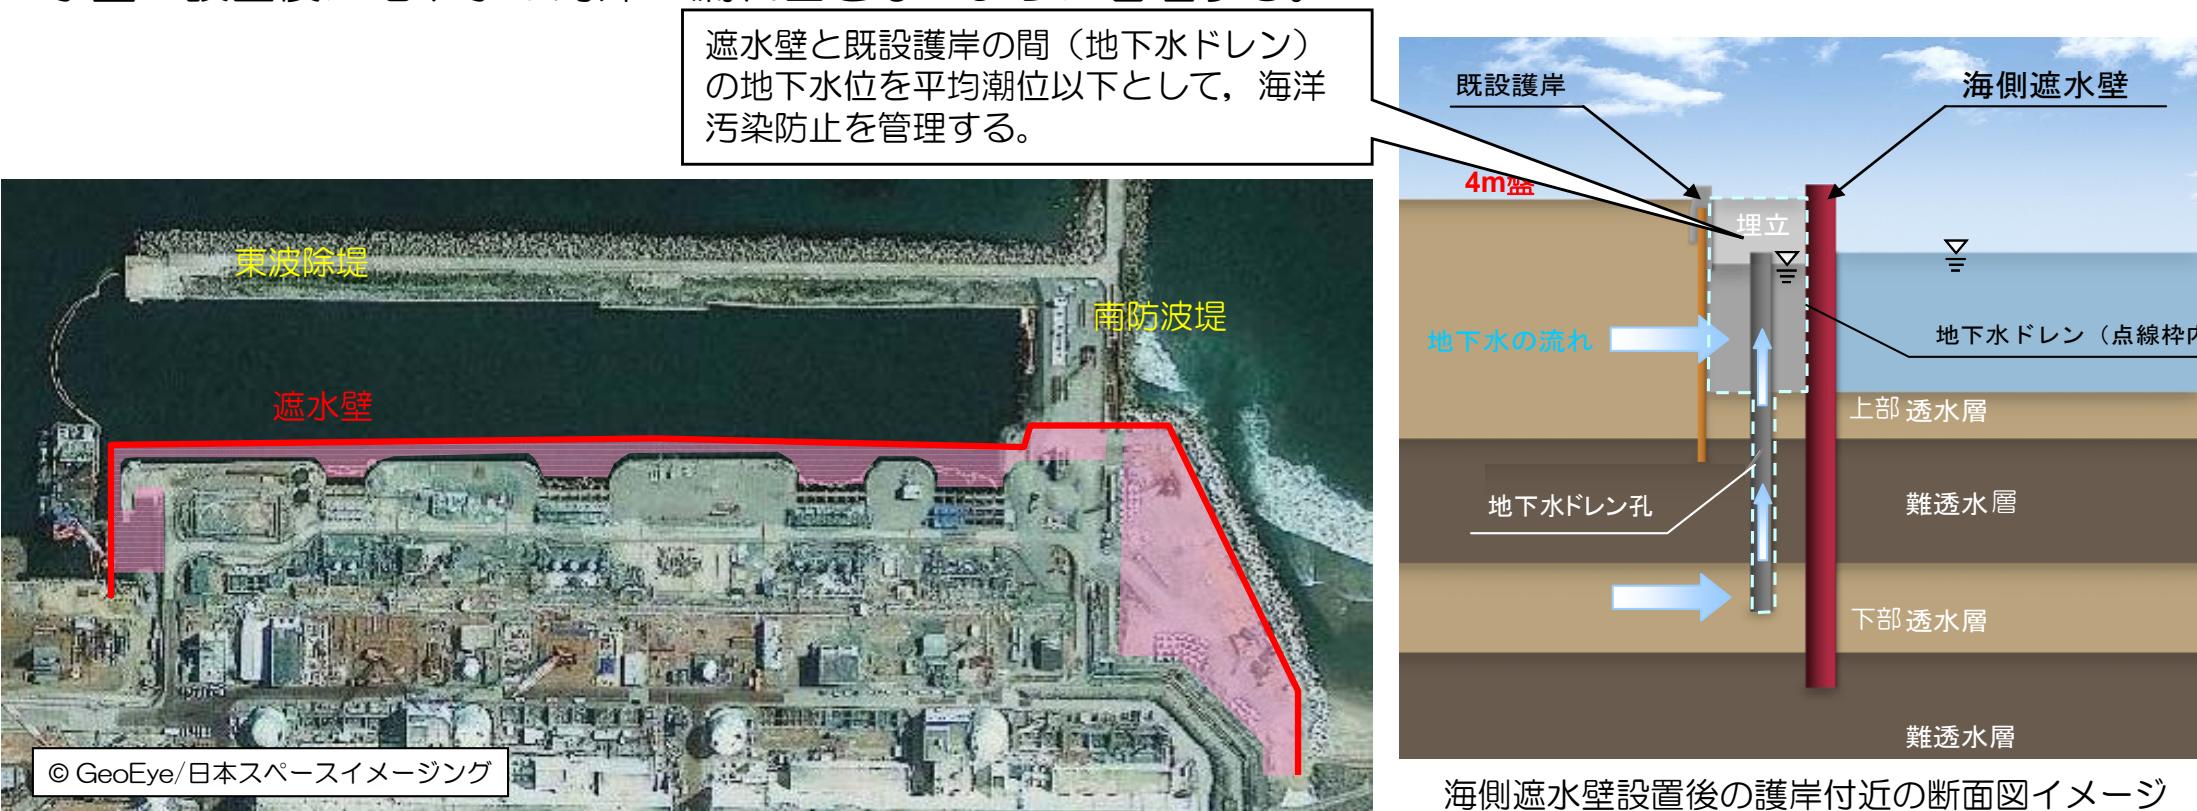
■ 海側遮水壁の概要

- ・ 1～4号機建屋内滞留水が地下水に流出しないよう万全を期しているが、万一、滞留水が地下水に流出した場合においても、海洋汚染を拡大させないように、1～4号機の既設護岸の前面に十分な遮水性を有する鋼管矢板による遮水壁を設置する。
- ・ 遮水壁は建屋の設置レベル等を考慮して、下部透水層の下端まで打ち込み、これと併せて地下水管理（アウトリーク防止）を行うことによって、地下水による海洋汚染拡大防止を図る。

- ・ 海側遮水壁と既設護岸との間に地下水ドレンを設置し地下水を揚水する。この地下水ドレンからみ上げた地下水は浄化設備に移送する。なお、地下水ドレン位置での地下水位を平均潮位以下とし、海側遮水壁の設置後に地下水が海洋へ漏れ出さないように管理する。

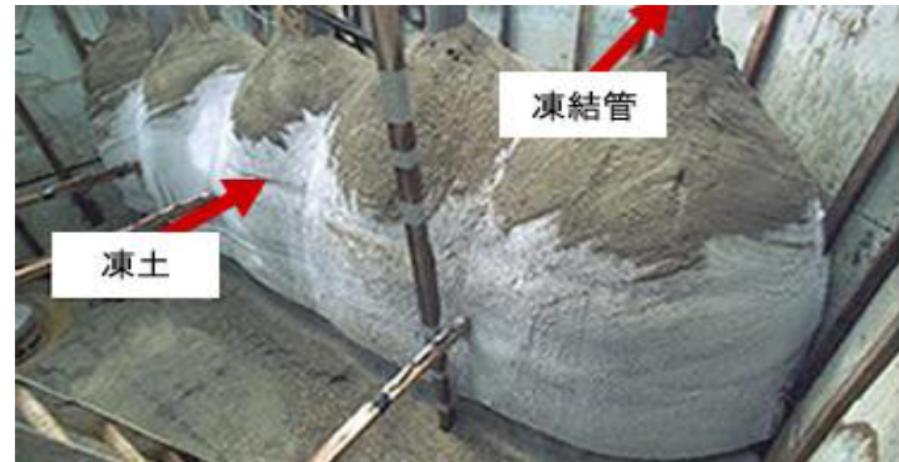
陸側遮水壁（凍土方式）の施工イメージ

- ・凍結管を等間隔（1m程度）で設置
- ・削孔には、井戸や杭の削孔で用いられているロータリー式のボーリングマシンを使用（汎用性あり）
- ・大矩形トレンチ等の干渉箇所については、実証試験等により工法を検討予定
