# 免震重要棟前ダスト濃度上昇及び 身体汚染者発生に関する 調査状況について

平成25年8月29日  
東京電力株式会社

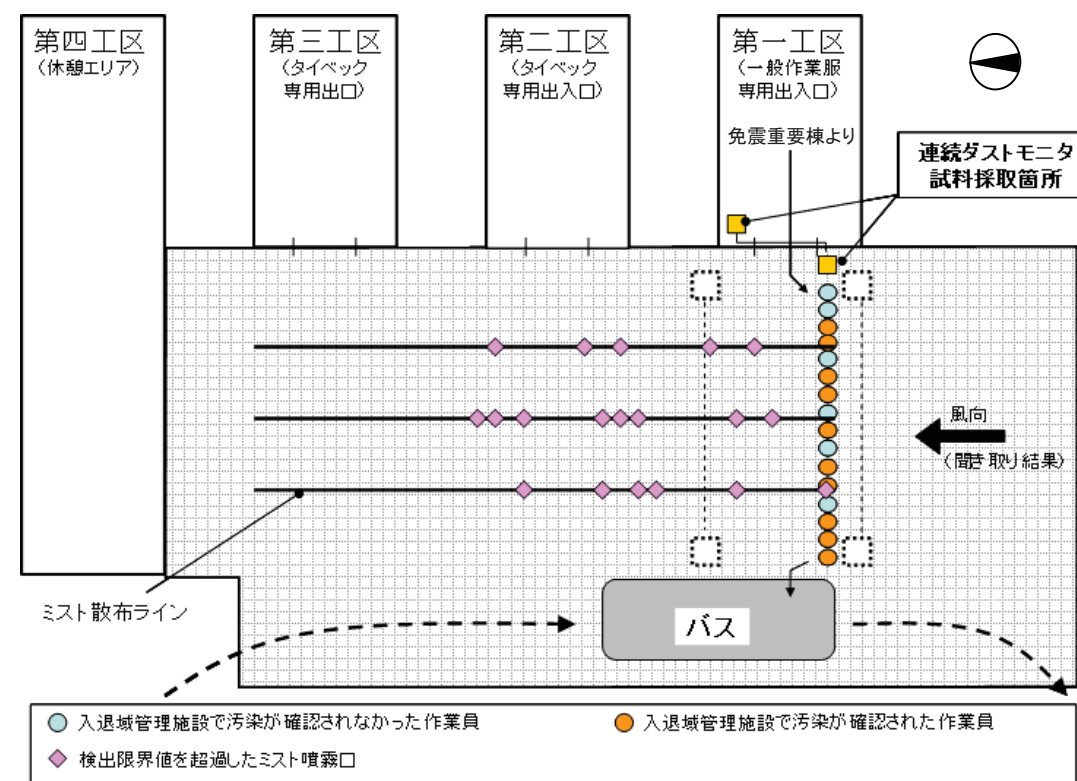
- 装備：一般作業服+靴カバー+綿手袋+サージカルマスクを着用
- 身体汚染者10名は他の同乗者6名とともに、12:35発の入退域管理棟へ向かうバスに乗るために、12:25～12:30にかけて、免震重要棟第一工区前の南側1列になって順次並んでいた。
- 身体汚染者の立ち位置は、バス停から1～3,5・6,8,10・11,13・14番目に並んでいた。  
(16名が並んでいたが、他の6名については除染を行う社内運用管理値 (4Bq/cm<sup>2</sup>) ※未滿だった。)

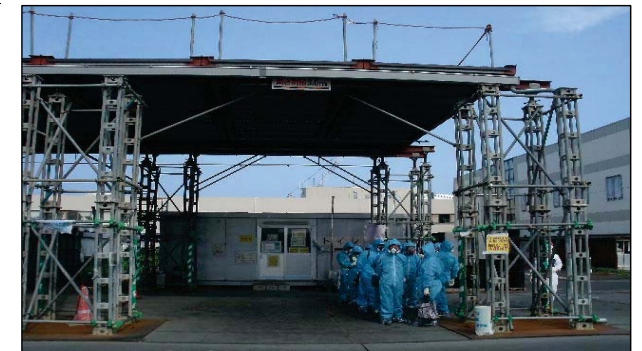
《設置前》

- ▶免震重要棟バス待合所への汚染防止対策として、カバートンネルを設置(8/23)

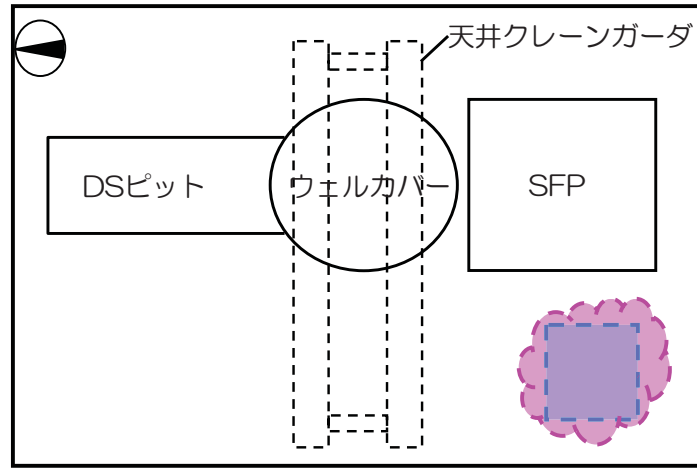
原子炉建屋5階 平面イメージ

原子炉建屋上部のがれき撤去作業の際には、ダストの発生を抑制するため、飛散防止剤をがれき撤去の進捗に応じて新たながれきの撤去範囲へ撤去前に散布していた。

無線重機にて飛散防止剤を散布範囲にシャワー状で散布。

■ : 新たながれきの撤去範囲    ■ : 飛散防止剤散布範囲

- 1回当たりの作業時間：約1時間
- 1回の散布範囲：約660m<sup>2</sup>（約1.5 l/m<sup>2</sup>）

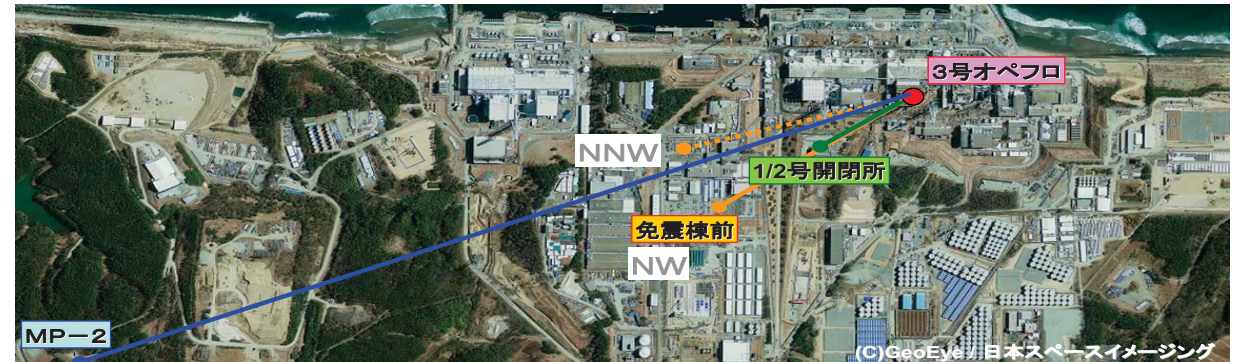
免震重要棟前他において、ダストサンプリングを行った結果

[Cs-134, Cs-137の合計値, 単位: Bq/cm<sup>3</sup>]

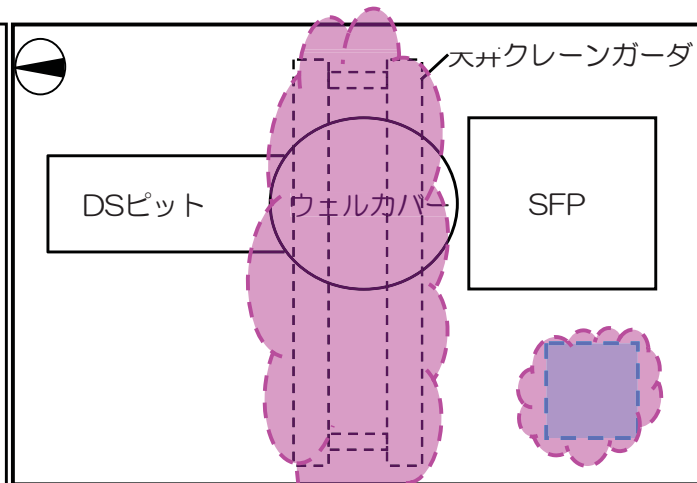
原子炉建屋5階 平面イメージ

天井クレーンガーダ下部の範囲及びがれき撤去範囲へ飛散防止剤を当日の作業開始前ならびに作業終了毎に散布する。

今まで風雨の影響を受けず天井クレーンガーダ下部に堆積していたダストが外気にさらされることにより飛散した。

- 7月までの外気にさらされていた状況でのがれき撤去作業では、警報の発生なし。
- 7月30日、天井クレーンガーダ下部のがれきは、撤去作業進捗に伴い、はじめて外気にさらされた。

(天井クレーンガーダの下敷きになっており、飛散防止剤の散布が不可能の状態であった)

■ : がれきの撤去範囲    ■ : 飛散防止剤散布範囲

- ▶がれき撤去の進捗に応じて撤去前のがれきの撤去範囲に飛散防止剤を散布していたが、当日の作業開始前ならびに作業終了毎に、天井クレーンガーダ下部の範囲及びがれき撤去範囲に飛散防止剤を散布する方法に変更する。

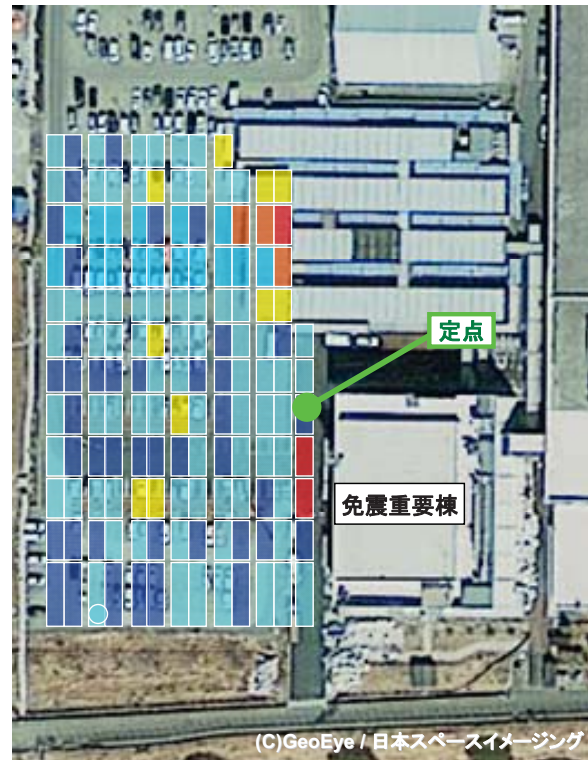
■ 駐車場地表面の汚染密度(遊離性)

➡ 免震棟前駐車場の表面汚染(遊離性)は、過去のデータと同程度の汚染レベル。

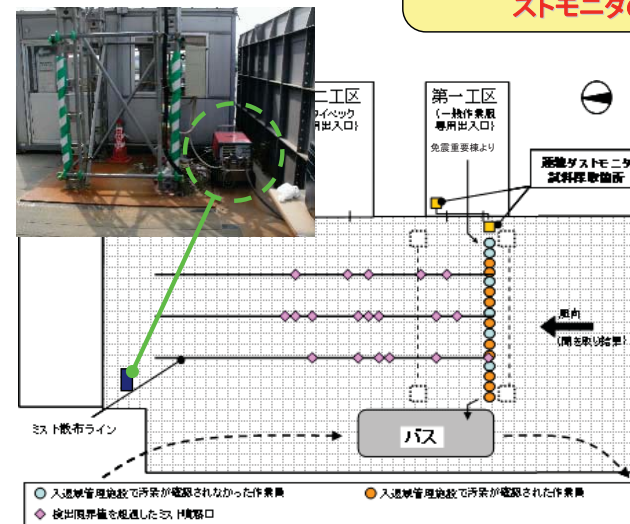
➡ 第一工区前(バス待ちエリア)の空气中放射性物質濃度を $1 \times 10^{-4}$  [Bq/cm<sup>3</sup>] (連続ダストモニタの高警報レベル)まで上昇させるほどの汚染なし

前提: ミストが第一工区前に局所的に降下したと仮定(過剰な条件設定)

$$9.8 \times 10^{-2} \text{ [Bq/cm}^3\text{]} \times 100 \text{ [mL]} / 1.5 \times 10^8 \text{ [cm}^3\text{]} = 6.5 \times 10^{-8} \text{ [Bq/cm}^3\text{]}$$

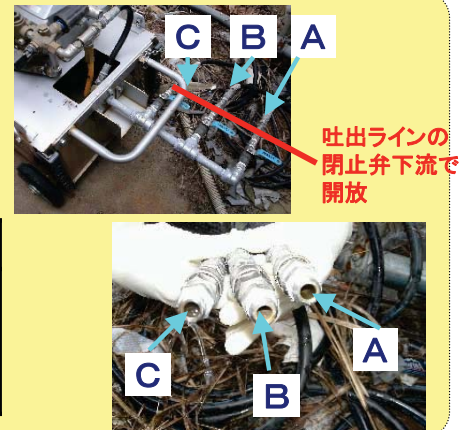
### ■本体内部の汚染状況

・カバー内部は、屋外と同程度の汚染が存在する

### ■ミスト装置吐出ラインの内部汚染状況

・吐出ライン内部は、検出限界未満
