東京電力（株）福島第一原子力発電所1～4号機の廃止措置等に向けた中長期ロードマップ進捗状況（概要版）

2013年9月26日

東京電力福島第一原子力発電所
廃炉対策推進会議／事務局会議

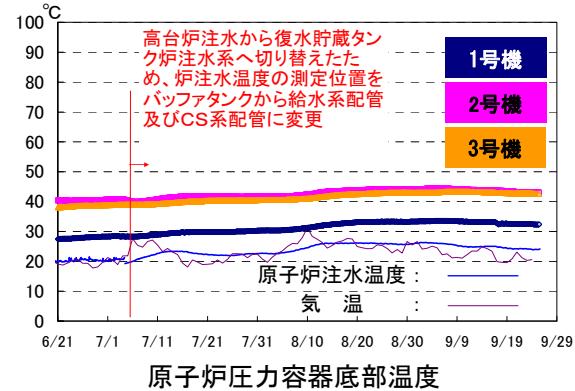
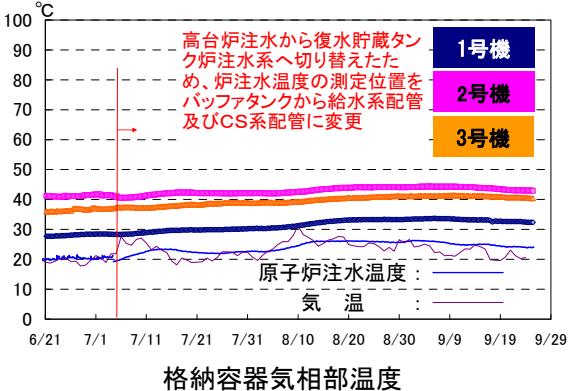
注水冷却を継続することにより、原子炉圧力容器底部温度、格納容器気相部温度は、号機や温度計の位置によって異なるものの、至近1ヶ月において、約30～50度で推移。

※トレンドグラフは複数点計測している温度データの内、一部のデータを例示

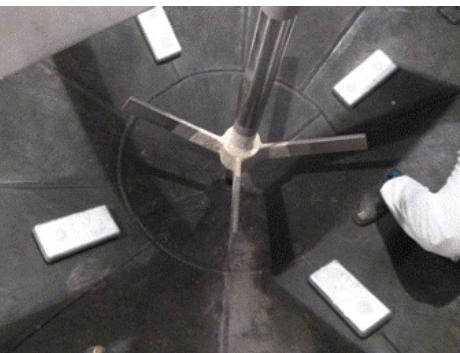
図1：バッチ処理タンク1C
(ゴムライニング施工後)

- 前処理により発生した沈殿物によるすき間環境の形成と、薬液注入（主に次亜塩素酸）等による腐食環境の促進の複合効果。
→バッチ処理タンク内面へのゴムライニングの施工（図1参照）、及び次亜塩素酸注入の中止。
- 吸着塔に充填された銀添着活性炭がアルカリ性以外の環境下で腐食を発生、促進。
→中性の環境下で銀添着活性炭を使用せず、吸着性能確保のため吸着塔の構成を変更。
- フランジ部において局部腐食が発生しやすい低流速であったこと。
→腐食の可能性の高いフランジ部への犠牲電極の設置（図2参照）。
- C系を優先して腐食対策（犠牲電極設置）、吸着剤充填作業、系統水張り（9/19～）を並行して行い、通水試験（9/23～）を実施中。今後、ホット試験を開始予定（9/27～）。
- A系については10月下旬、B系については11月中旬にホット試験を再開予定。

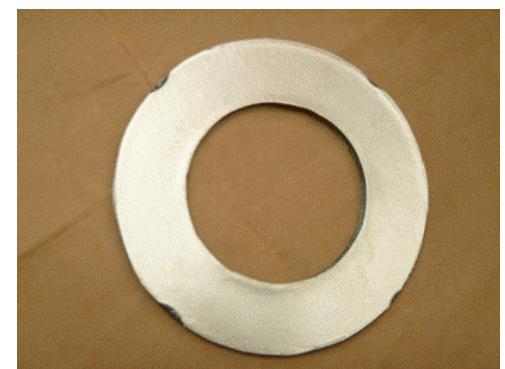
図2：ガスケット型犠牲陽極

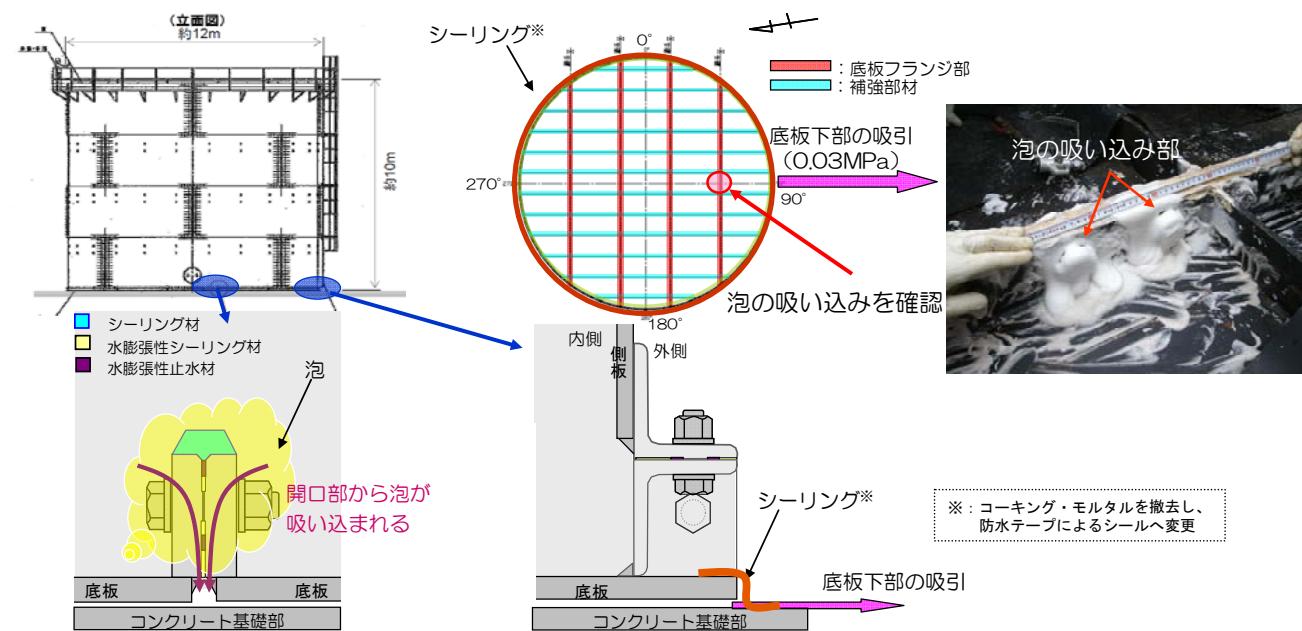
図3：タンク漏えい箇所調査結果

- タンク底板フランジ面と基礎コンクリートの隙間に空気を送り込み、漏えい箇所を調査したが、特定には至らなかった(9/5)。
- 漏えいしたタンクを除染、解体(9/17~)し、底板バキューム試験※を実施した結果、底板フランジ部の隣り合うボルト2箇所から泡の吸い込みを確認(9/25)(図3参照)。引き続き漏えいに関する調査を行う。

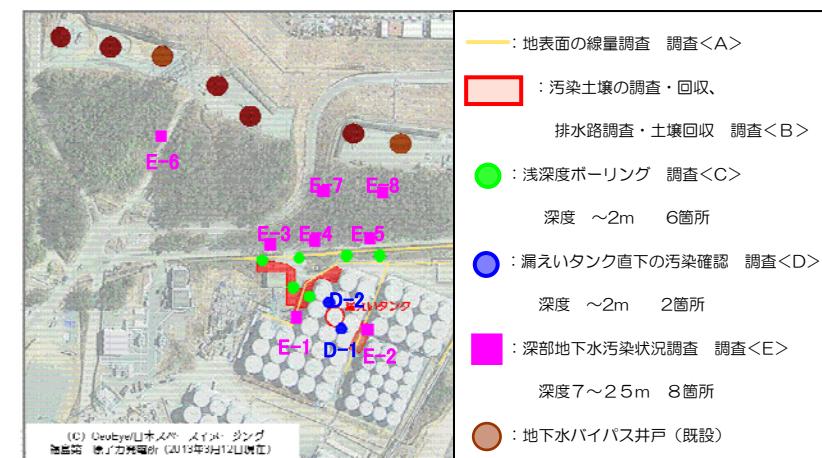
図4：ボーリング調査箇所

- 汚染した範囲の特定に向け、地表面の線量調査(調査<A>: 8/19~22、29)を行い、その結果に基づき汚染土壤を調査・回収(調査: 8/23~)するとともに、深さ2m程度のボーリング(調査<C>: 9/2~6)を行い土壤分析等を実施中。
- 漏えいタンク直下の汚染確認のため、ボーリングによる土壤分析を実施中(調査<D>: 9/13掘削完了)。ボーリングコアの線量率を測定した結果、深さ1m程度まで汚染が浸透していることが確認された(図5参照)。
- 地下水位より深い深さ(7~25m)へのボーリングを実施(調査<E>: 8/28~)し、地下水の放射性物質濃度の継続的な測定を行う。タンク近傍のサンプリングポイントE-1においてトリチウム濃度が上昇していたが、その後、告示濃度限度(60,000Bq/L)を超える値で変動している(図6参照)。その他のサンプリングポイント(E-2~E-6)においてもトリチウムが検出されているが、告示濃度未満であり大きな変動はない。引き続き推移を継続監視し、汚染の状況把握、影響調査を行う。
- 8/20以降、海洋へ通じる排水路のモニタリングを強化するとともに、海域においても観測地点を追加しモニタリングを実施中。南北放水口付近の沿岸海域で、全βは検出されておらず、海域への影響は小さいものと考えている。
- 排水溝の常時監視に向け、モニタ設置を検討中。(11月末運用開始予定)

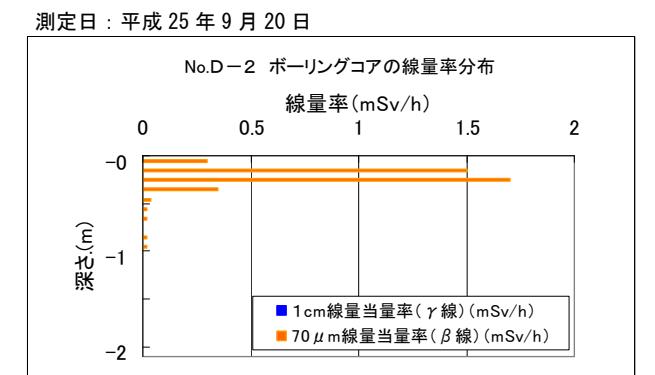
図5：ボーリングコア線量率分布

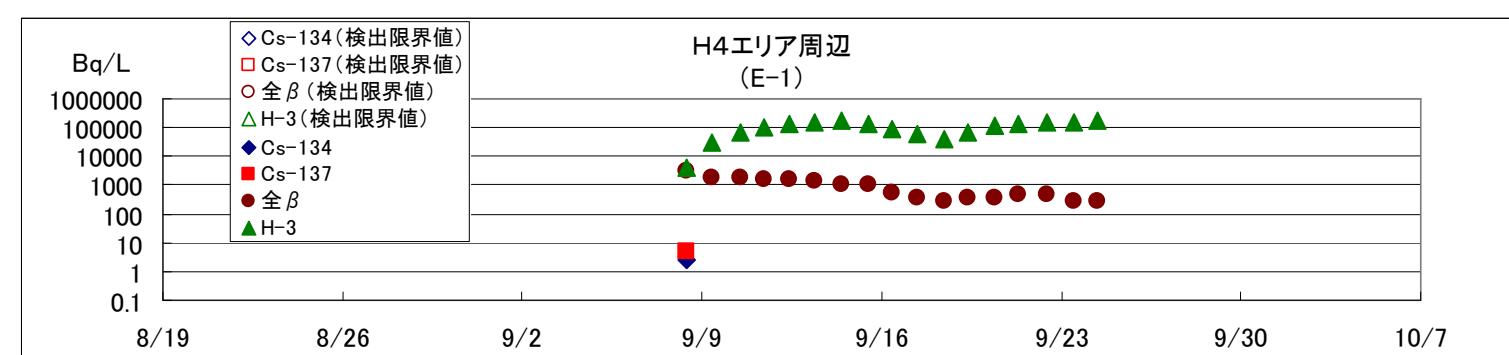
図6：地下水分析データ

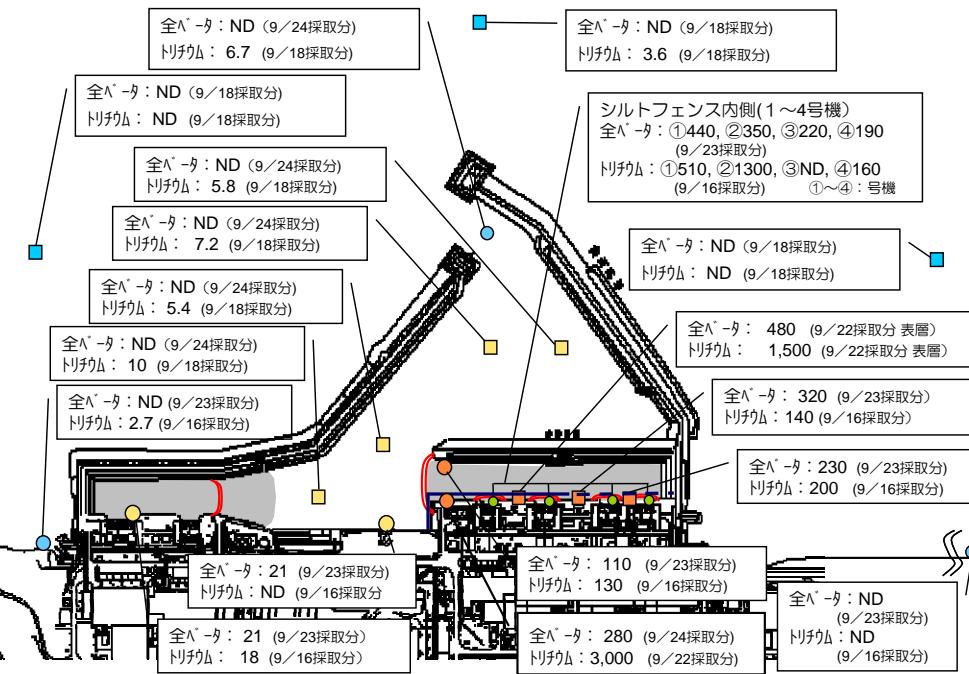
図 7 : 海水モニタリング結果

- ・建屋東側（海側）の地下水の濃度、水位等のデータの分析結果から、汚染された地下水が海水に漏えいしていることが明らかになった。
- ・放射性物質濃度の大きな変動は 1～4 号機取水口開渠内に限られており、港湾の境界付近（港湾口、北放水口、南放水口付近）では一時的に上昇が確認されたが、至近 1 ヶ月はほぼ検出限界未満レベル（高くて数Bq/L）であり、沖合での測定結果にも有意な変動は見られないなど、港湾外において影響はほとんど見られていない（図 7 参照）。
- ・海洋への汚染拡大防止の緊急対策として下記の取り組みを実施する。

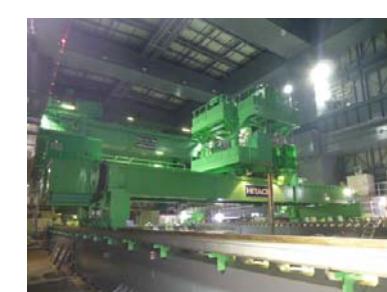
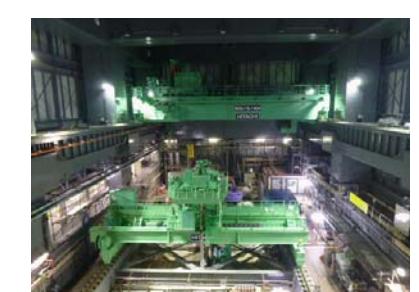
図 8 : 4号機 燃料取扱機、天井クレーン設置状況

- ・燃料取り出し用カバー工事を継続中（10月頃完了予定）。天井クレーンの吊り込み作業（6/7～6/14）、燃料取扱機の吊り込み作業（7/10～7/13）、燃料取り出し用カバーの外壁・屋根の外装パネル設置作業（4/1～7/20）、天井クレーンの設置工事が完了（9/25）した。現在、燃料取扱機の組立・設置作業を実施しており、10月中旬頃完了予定（図 8 参照）。
- ・11月の燃料取り出し開始に向け、プール内のガレキ撤去作業等を実施中（8/27～）。

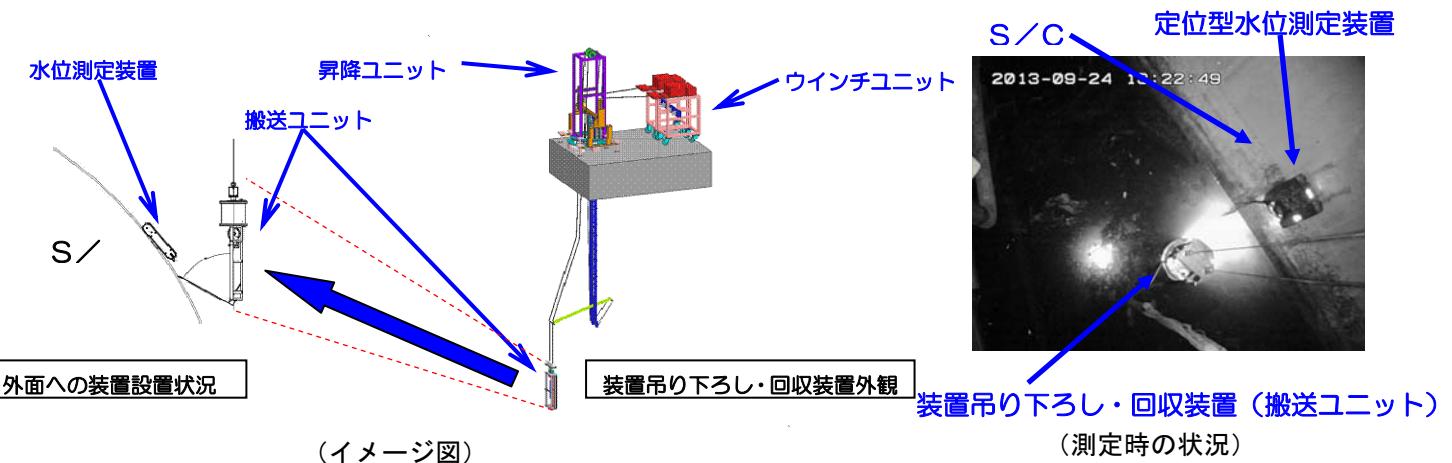
図9：2号機 S/C 水位測定ロボット実証試験

- ・格納容器漏えい箇所の調査・補修に向け、2号機において、資源エネルギー庁 平成24年度発電用原子炉等事故対応関連技術基盤整備事業（円筒容器内水位測定のための遠隔基盤技術の開発）にて開発した遠隔操作でサプレッションチェンバ（S/C）内水位をS/C外面より超音波で測定する技術の実証試験を実施（9/20、24）（図9参照）。現在、取得したデータを評価中。
- ・なお、5号機において開発した装置がS/C内水位を測定できることを実証済み（9/12～14）。

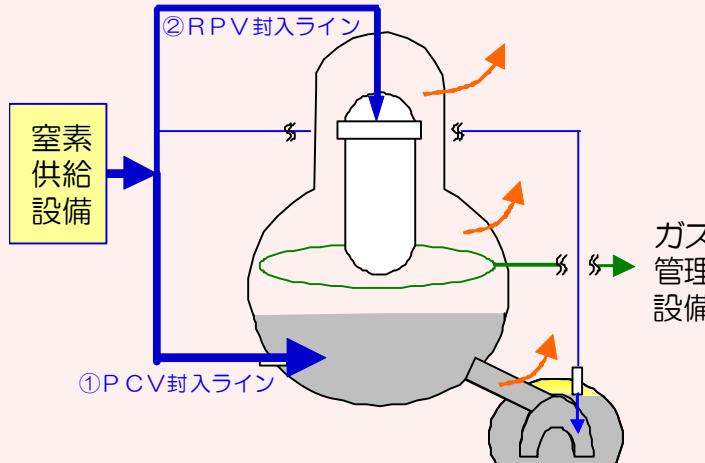
- 1～3号機の原子炉格納容器及び原子炉圧力容器内部に窒素を封入し、水素リスクの低減を図っている。
- 1号機では窒素封入バランスを変更し、PCV内雰囲気温度へ与える影響を把握するとともに、PCV封入ラインの窒素封入を停止し、信頼性の高いRPV封入ラインのみによる封入が可能か確認する試験を実施した(6/18～7/8)。試験を通じて、監視パラメータが安定していることを確認した上で、RPVのみへの封入を継続している。
- S/C^(※1)上部に残留する事故初期の水素濃度の高い気体を窒素により排出し、水素リスクの低減を図る。2012年12月より断続的に窒素を封入していたが、水素濃度が十分低下しないことから、水素が水中から追加供給されていることを前提とした対応として、9/9より連続注入に移行した。

1号機窒素封入ライン概要図

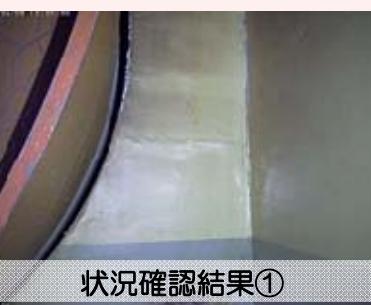
1号機パーソナルエアロック室の様子

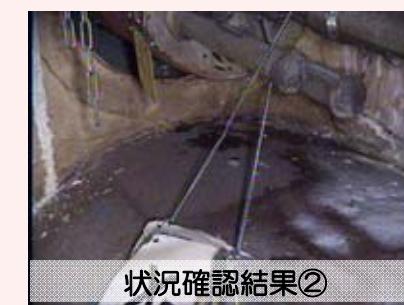
1号機パーソナルエアロック室の外観

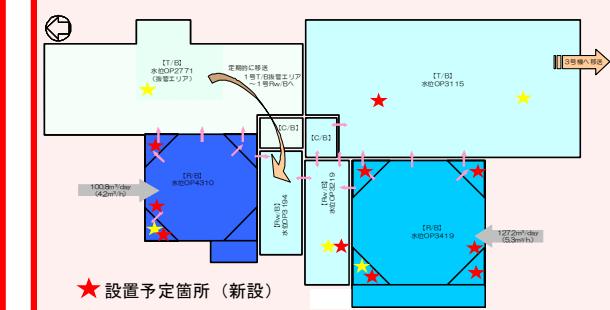
建屋内滞留水の挙動（建屋間の流れ方向や地下水の流入箇所）を評価することを目的に、連続監視可能な水位計を1、2号機各建屋内に設置。(5/27～6/27)

水位計設置場所

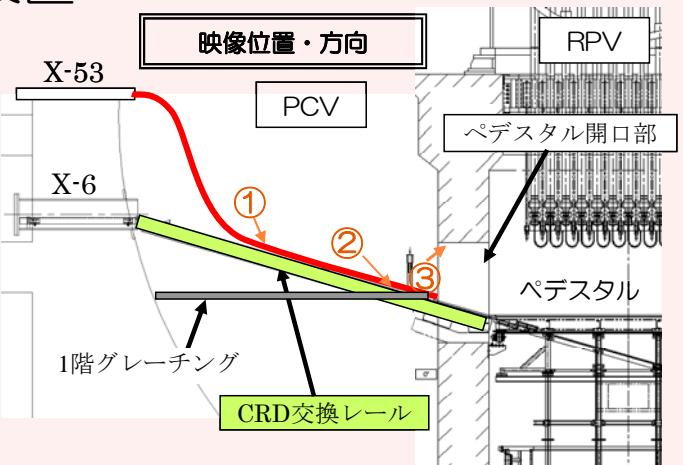
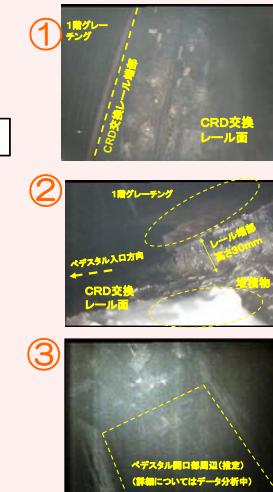
- ・格納容器内部の状況把握のため、再調査を実施(8/2、12)。格納容器貫通部より調査装置をCRD交換レールに導き、ペデスタル開口部近傍まで調査することができた。カメラ映像等の解析を行い、今後実施予定のペデスタル内部調査計画に反映していく。
- ・格納容器内の滞留水を約800cc採取(8/7)し、分析を実施。
- ・格納容器内への監視計設置を試みたが、既設グレーティングとの干渉により、計画の位置に設置できなかった(8/13)。
- ・今後、原因の特定を行った後、当初計画位置に再設置することを検討。

格納容器内部状況

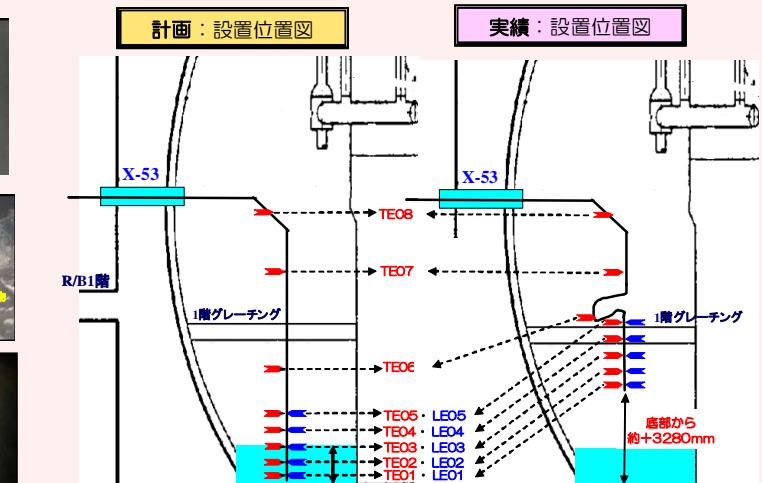
常設監視計器の設置状況

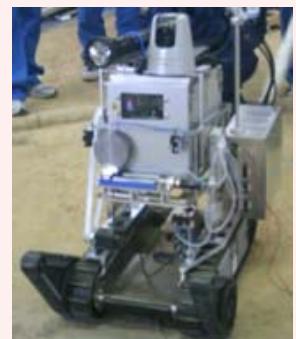
- ロボットによる、原子炉建屋内の汚染状況調査を実施（2012/6/11～15）。
- 最適な除染方法を選定するため除染サンプルの採取を実施（2012/6/29～7/3）。

汚染状況調査用ロボット
(ガンマカメラ搭載)

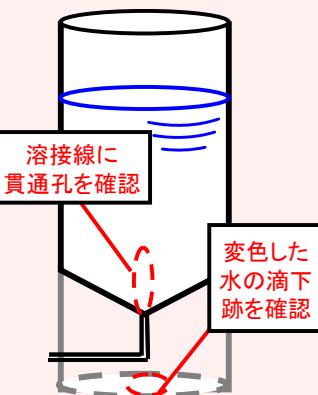
バッチ処理タンク概要図

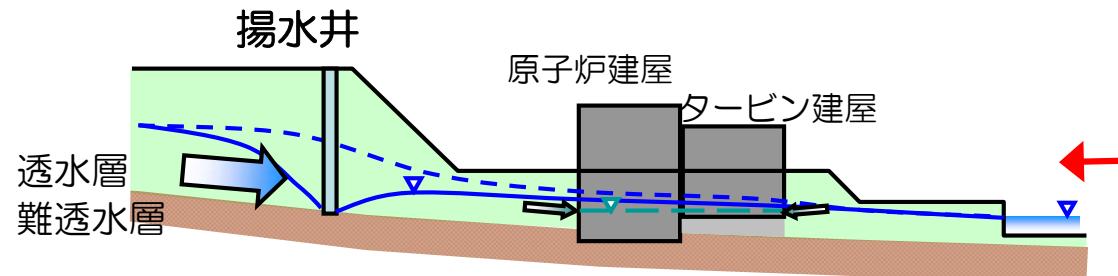
山側から流れてきた地下水を建屋の上流で揚水し、建屋内への地下水流入量を抑制する取組(地下水バイパス)を実施。地下水の水質確認・評価を実施し、放射能濃度は発電所周辺河川と比較し、十分に低いことを確認。揚水した地下水は一時的にタンクに貯留し、適切に運用する。揚水井設置工事及び揚水・移送設備設置工事が完了。水質確認の結果を踏まえ、関係者のご理解後、順次稼働開始予定。

地下水バイパスにより、建屋付近の地下水位を低下させ、建屋への地下水流入を抑制

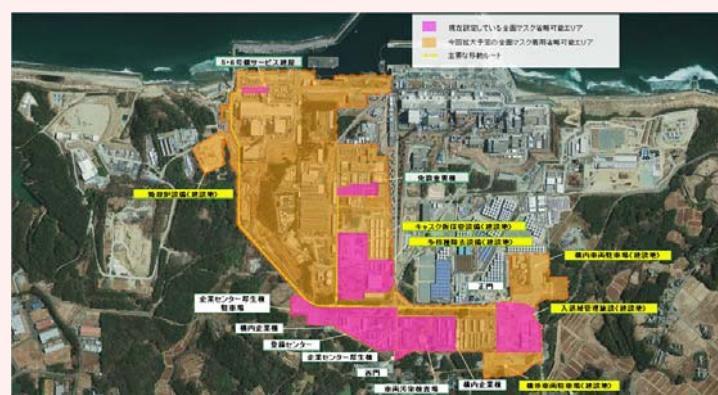
空气中放射性物質濃度のマスク着用基準に加え、除染電離則も参考にした運用を定め、5/30からエリアを拡大（下図オレンジのエリア）。エリア内の作業は、高濃度粉塵作業以外であれば、使い捨て式防塵マスク（N95・DS2）を着用可とし、正門、入退域管理施設周辺は、サージカルマスクも着用可とした。5、6号機建屋内についてもダストの舞い上がりが少ない作業を行う場合はDS2も着用可とする（10月中旬運用開始予定）。

全面マスク着用省略エリア

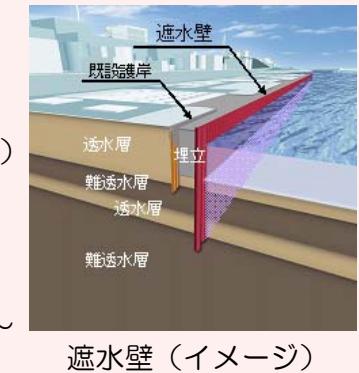
万一、地下水が汚染し、その地下水が海洋へ到達した場合にも、海洋への汚染拡大を防ぐため、遮水壁の設置工事を実施中。（本格施工：2012/4/25～）2014年9月の完成を目指し作業中。（埋立等（4/25～11/末）、鋼管矢板打設部の岩盤の先行削孔（6/29～）、港湾外において波のエネルギーを軽減するための消波ブロックの設置（7/20～11/30）、鋼管矢板を打設（4/2～））

遮水壁（イメージ）

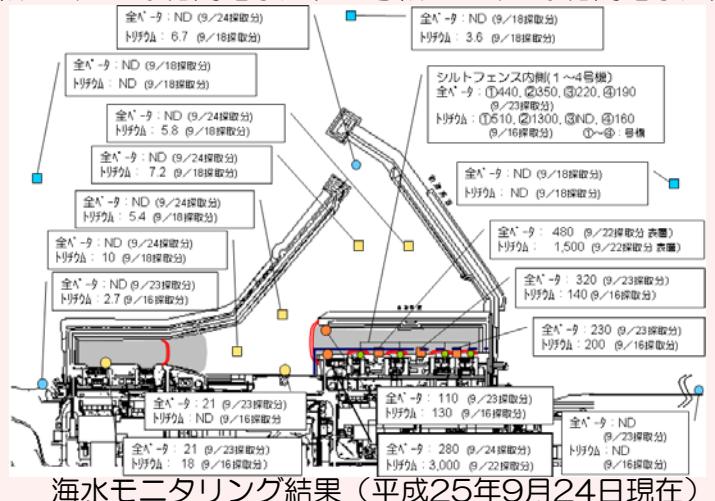
海水モニタリング結果（平成25年9月24日現在）
