3号機原子炉建屋オペレーティングフロアからの 湯気らしきものの発生について (瓦礫撤去後の調査結果)

2013年10月31日
東京電力株式会社

1. 事象経緯

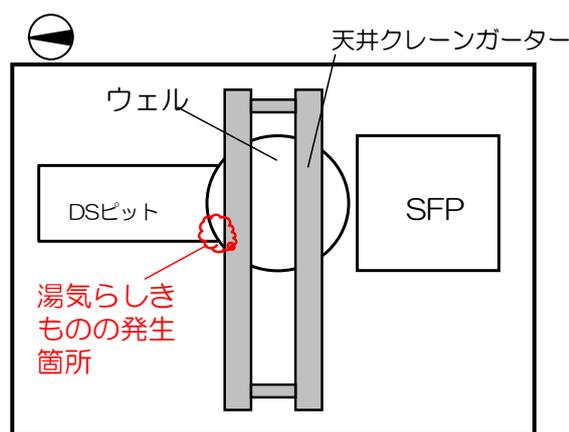
原子炉建屋5階 平面イメージ

- 7/18早朝、3号機原子炉建屋オペレーティングフロア(以下、「オペフロ」という)にて瓦礫撤去作業開始時に湯気らしきもの(以下、「湯気」という)を確認
 - 敷地境界のMPの値に変化無し
 - プラントパラメータに変化無し
 - RPV関連温度
 - PCVガス管理設備パラメータ
 - 原子炉は未臨界を確認
 - 気象状況
 - 7/18: 気温約21℃、湿度約92%
 - 7/23: 気温約20℃、湿度約91%
 - 7/24: 気温約20℃、湿度約91%
 - 7/25: 気温約21℃、湿度約91%
- ※その後も降雨後の比較的低温多湿時に湯気発生

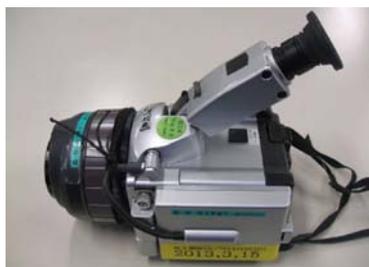
赤外線サーモカメラ

- 温度計測
赤外線サーモグラフィを用いて湯気が確認された箇所を中心に5mで測定。
- 霧困気線量
ポータブル線量計を用い、湯気が確認された箇所を含むウェル等に対し、高さ1m程度で測定。
- ダスト測定
ダストサンプリングポンプを用い、湯気が確認された箇所や霧困気線量測定結果が高い箇所等に対して測定。

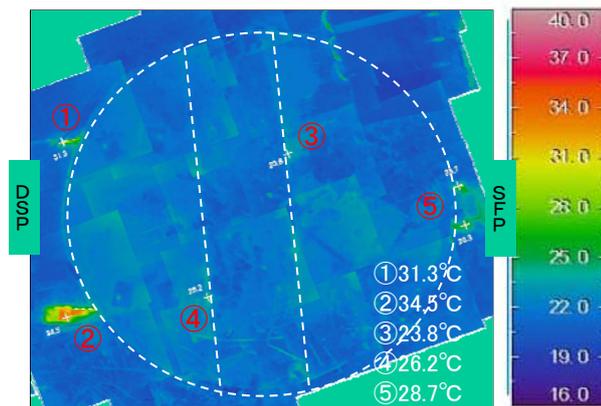
測定高さ: 5m画像

- 湯気が出ていた部位: 34.5°C(前回: 34.3°C)
- シールドプラグつなぎ目(最大): 26.2°C(前回: 24.7°C)

■湯気が出ていた部位が最大の温度であり、前回から温度は殆ど変わらない

■湯気は確認されていないが、他にもシールドプラグつなぎ目から若干気体が出ている可能性がある

■オペフロ上の線量は、瓦礫を撤去したものの、その後も湯気が確認されており、全体的に線量が高い状況に変わりがなく、湯気が出ていた部位の線量は周辺と比べて同程度である

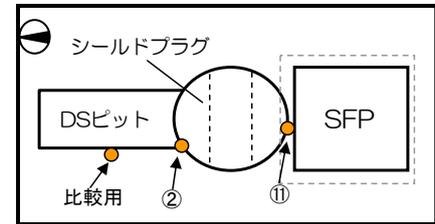
3号機上部空气中放射性物質測定位置

- 湯気が出ていた部位 (Bq/cm³)
 - Cs-134: $3.5 \times 10^{-5} \sim 2.7 \times 10^{-4}$
 - Cs-137: $7.6 \times 10^{-5} \sim 6.3 \times 10^{-4}$
- シールドプラグつなぎ目 (線量最大部) (Bq/cm³)
 - Cs-134: 約 2.1×10^{-4}
 - Cs-137: 約 4.5×10^{-4}
- DSピット付近 (Bq/cm³) (比較用)
 - Cs-134: 約 3.5×10^{-4}
 - Cs-137: 約 7.7×10^{-4}

- オペフロ上部ダスト測定 (Bq/cm³) (7月測定)
 - Cs-134: $9.3 \times 10^{-6} \sim 1.4 \times 10^{-5}$
 - Cs-137: $2.3 \times 10^{-5} \sim 3.3 \times 10^{-5}$

- 湯気が出ていた部位のダスト測定結果は、周辺とほぼ同じ
- 瓦礫撤去後のオペフロ上部ダスト測定結果は、全体的に前回よりも少し高めの値
- オペフロ上部ダスト測定結果は過去の定例測定の範囲内
- がれき撤去前後のダスト調査結果から、オペフロ上部のダストについては、湯気による直接的な影響がないものと推定

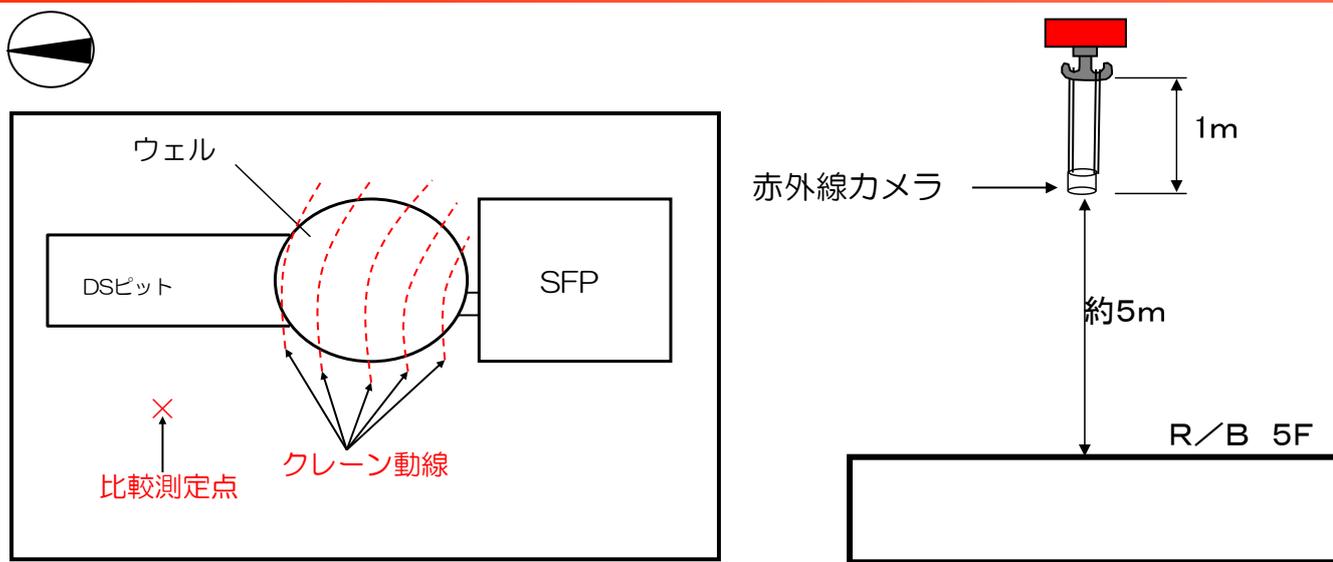
(参考-2-①) 1F-3 R/B上部 赤外線サーモグラフィ測定

測定日時:平成25年10月10日 6:22~7:12
 気象状況(6時30分時点):気温21.7℃、湿度95.7%
 測定高さ:R/Bオペフロ上 5m

- ・連続自動撮影状態にした赤外線カメラ1台を原子炉建屋上部へクレーンにて吊り下げ、高さ5m位置でウェルカバー上のクレーン動線(赤点線)上を移動して撮影(ウェルカバー全体を撮影)
- ・同じく比較測定点へ移動し高さ5m位置で撮影

- ◎湯気らしきものが出ている部位(DSPゲート西側)については、測定値で34.5°C(最大値)
- ◎その他の部分で周囲より若干温度が高めの箇所としては、
 - シールドプラグ上つなぎ目付近: 26.2°C(最大値)
 - DSPゲート東側: 31.3°C(最大値)
 - SFPゲート周辺: 28.7°C(最大値)
- ◎比較測定点については、20°C前後であった

温度が比較的高い部分については、全てシールドプラグに隙間のある部分であり、シールドプラグ下部にて発生した蒸気が隙間より噴出する際に、周囲の構造物を暖めていると考えられる。

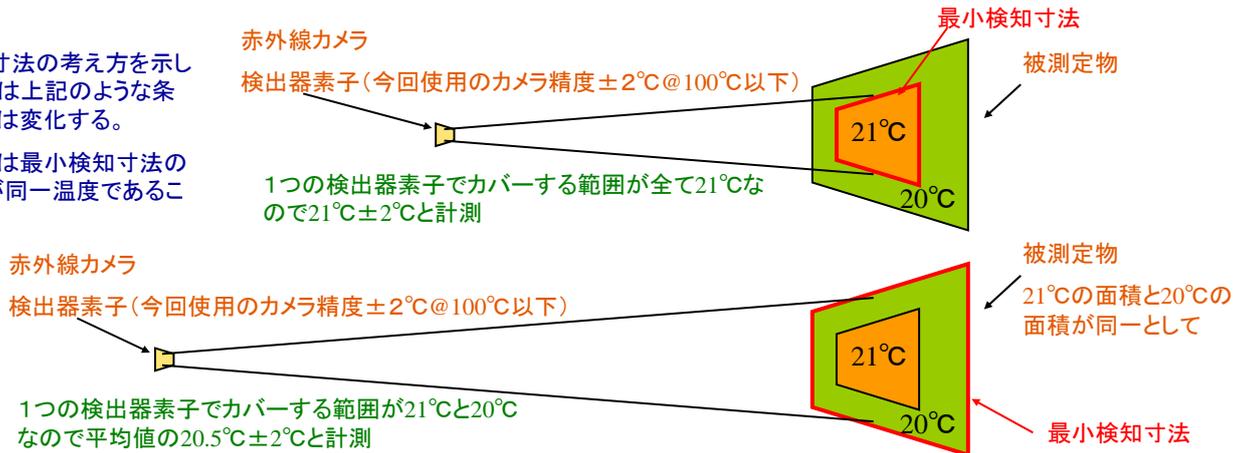
最小検知寸法内の温度にむらがあると表示温度は平均値が表示される(下図参照)

※左図は最小検知寸法の考え方を示しているもので実際には上記のような条件によっても測定値は変化する。

また、正確な測定には最小検知寸法の3倍の寸法の面積が同一温度であることが望ましい

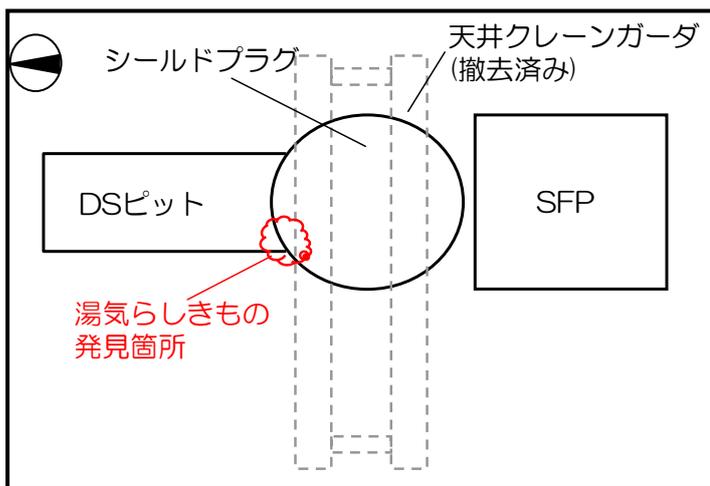
原子炉建屋5階 平面イメージ

線量測定箇所および測定方法は、前回(7月23日、24日)と同じ。

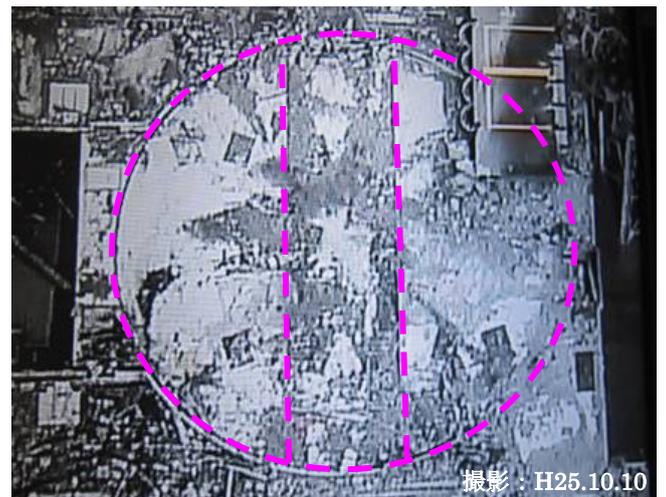
シールドプラグ周辺状況

測定日：平成25年10月10日
測定箇所：オペフロ床面から約1mの高さを測定
1箇所あたりの測定時間：約30秒間

- ・遠隔操作式大型クレーンにて線量計を測定箇所へ移動。
- ・雰囲気線量測定後、線量計を回収し、データ確認を実施。

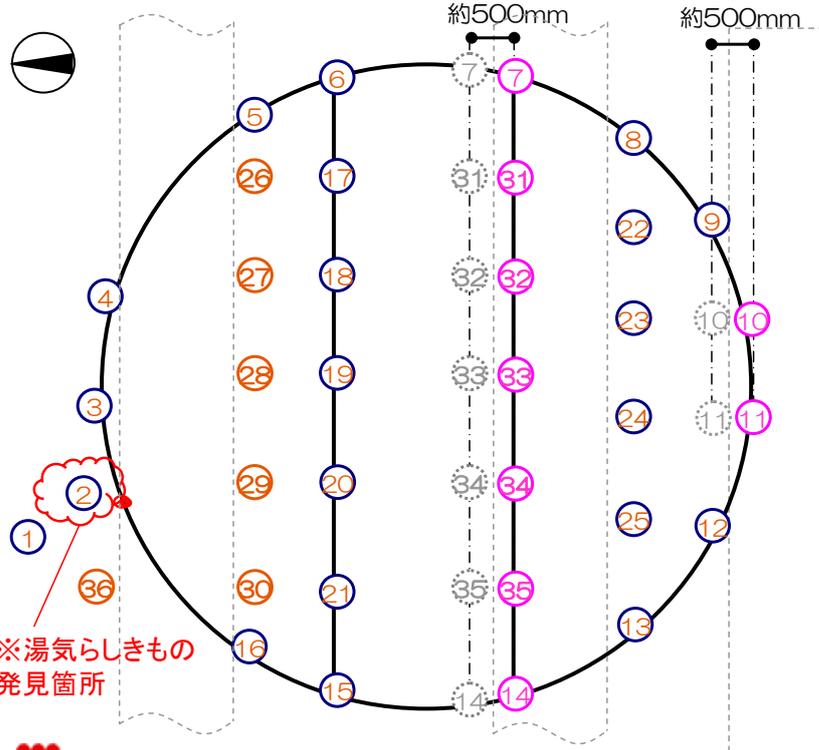
◆シールドプラグ周辺の雰囲気線量測定位置

天井クレーンおよびSFP養生撤去に伴い、線量測定位置を見直す。(⑦,⑩,⑪,⑭,⑳~㉓)

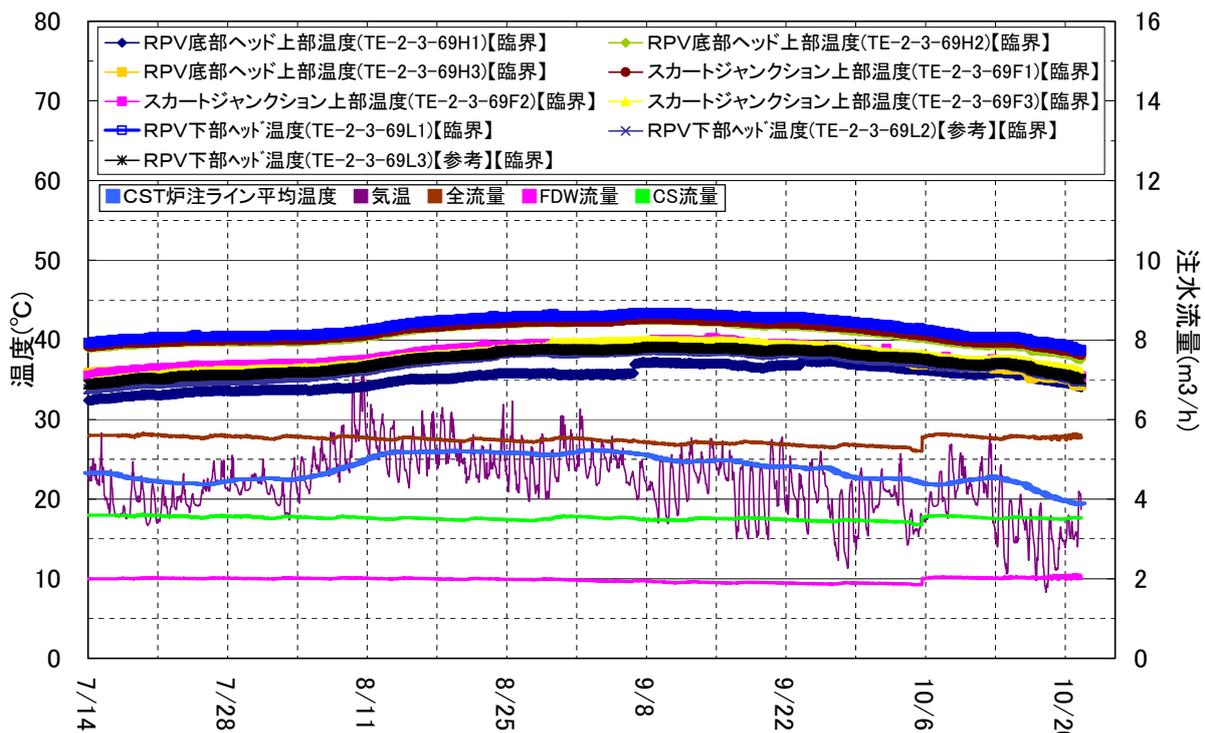
注水温度の変化等に応じて温度変化はしているものの、全体的に安定して推移している。

- 熱源の除熱不足を示すような温度上昇はない
- 不自然な温度低下はなく、注水による除熱量が減った(除熱できなくなった熱源がある)とは考えにくい

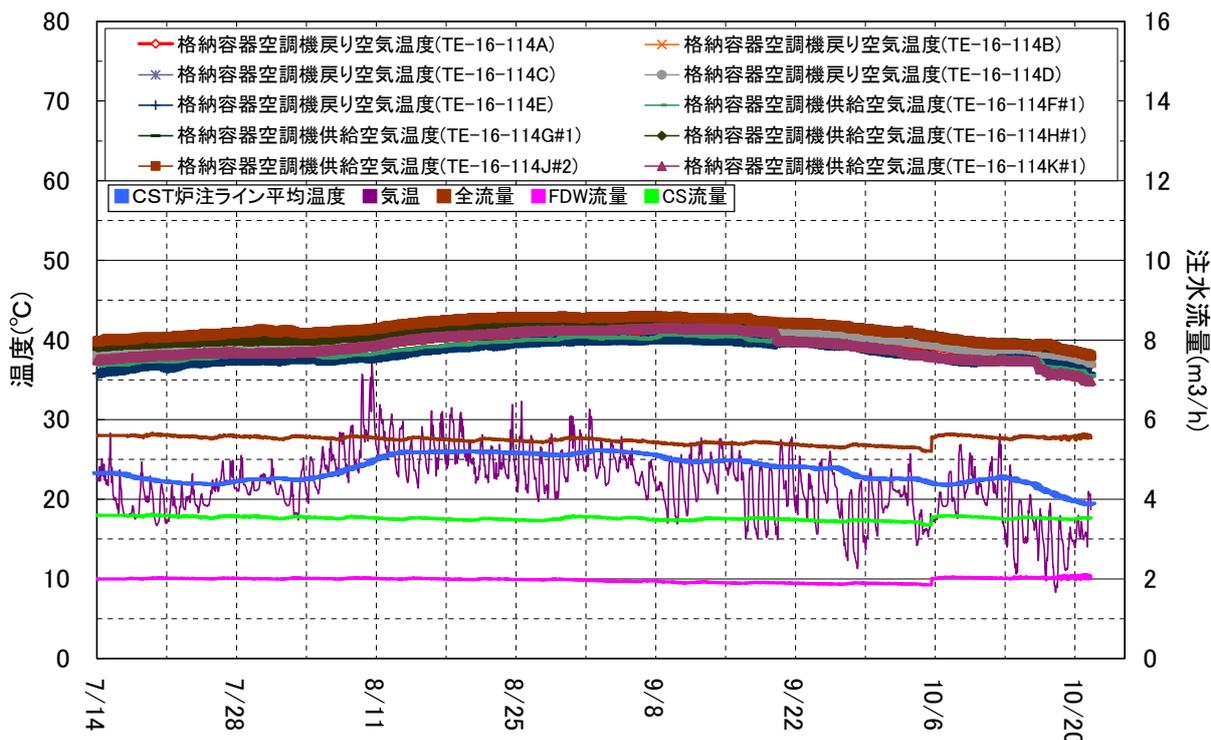
- 注水温度の変化等に応じて温度変化はしているものの、全体的に安定して推移している。
 - 熱源の除熱不足を示すような温度上昇はない
 - 不自然な温度低下はなく、注水による除熱量が減った(除熱できなくなった熱源がある)とは考えにくい

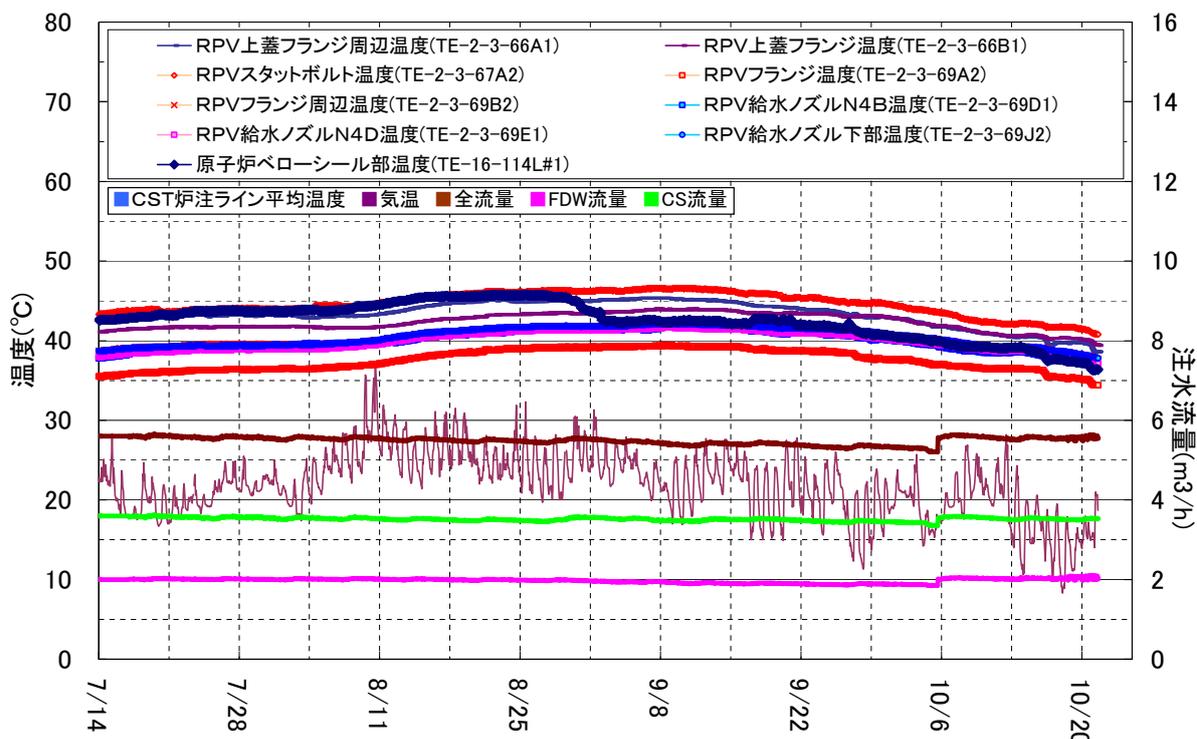
- 注水温度の変化等に応じて温度変化はしているものの、全体的に安定して推移している。

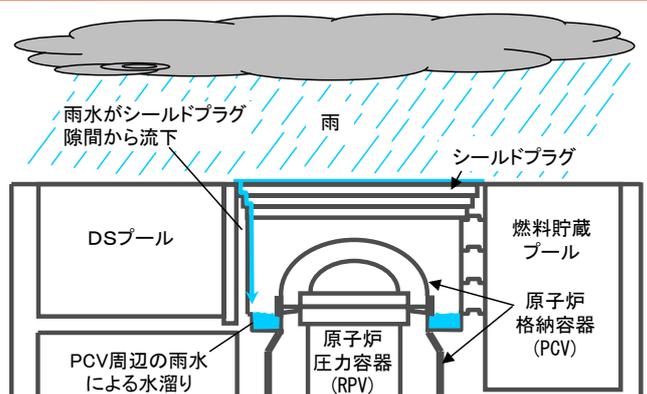
(参考-8-①) 湯気発生時の推定メカニズム

- ① 炉内又はPCV内のデブリ燃料状態変化による蒸気の発生
- ② PCVヘッド周辺の水分の蒸発や、PCVのリークにより持ち込まれた湿分がシールドプラグ下部に滞留し、シールドプラグの隙間からオペフロに放出
- ③ シールドプラグ隙間のPCVから放出された放射性物質による発熱

➡ 湯気発生源は②が最も可能性が高い

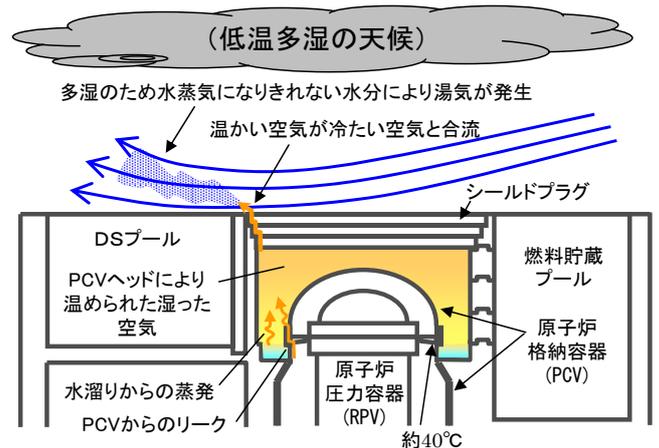
- シールドプラグ下部に滞留していた湿った空気が、PCVのリークによる押し出し等でシールドプラグの隙間からオペフロ上に放出される
- 放出された空気が、低温、多湿(約20℃, 約92%)であったオペフロ上の外気と接触し、露点温度以下となる
- 飽和蒸気を超える水分が粒子となり、湯気(霧)として可視化される
