# 福島第一原子力発電所の緊急安全対策

## 参考資料

平成25年11月8日  
東京電力株式会社

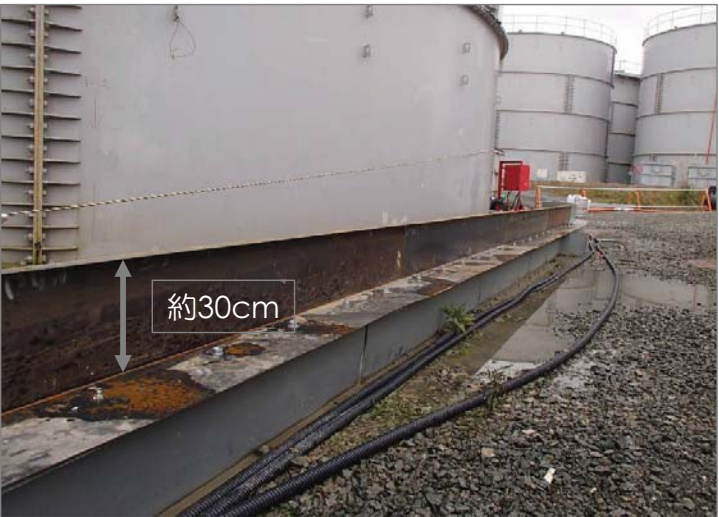
- 鋼製板による堰の嵩上げ(応急堰)
  - ・汚染レベルの最も高いH4北エリア、基礎に傾斜のあるBエリア及びH1東エリアの堰天端レベルが低い箇所の嵩上げを実施済(高汚染)
  - ・その他すべてのエリアについても年内に全て完了予定(約30cm嵩上げ計画)
- コンクリート等による堰の更なる嵩上げ(信頼性向上)
  - ・現在、詳細設計中。

鋼製板による堰の設置状況(H4北エリア)

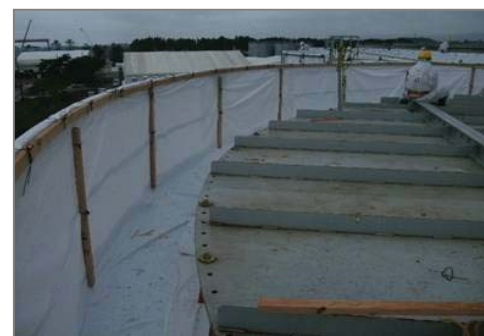
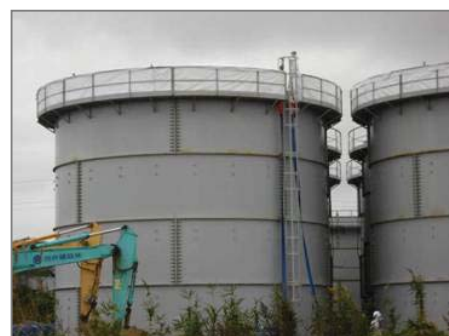
H4エリアタンク仮設雨樋設置状況

●雨樋設置により約60%の雨水流入を抑制

- ・高線量汚染箇所 (H4北・東の一部) に仮設雨樋設置 (H25.10.24)
- ・高線量汚染 (H4北・東, H3, H2南, B南) エリア (～H25.12末目途)
- ・その他エリアは順次実施予定 (～H25年度末目途)

タンク歩廊部

タンク全景

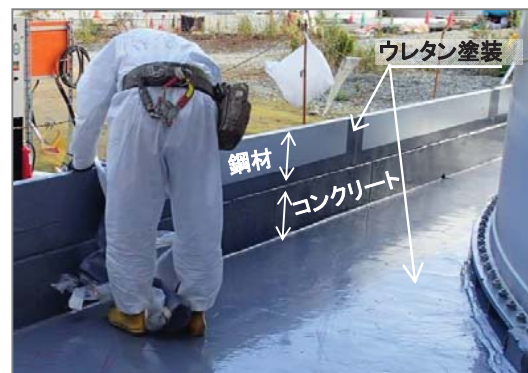
被覆状況写真

- ・堰内のコンクリート面を被覆し、防水性を向上
- ・土堰堤～コンクリート堰間は雨水の地中浸透防止のためコンクリート等によりフェーシング施工 (現在、工程を検討中)

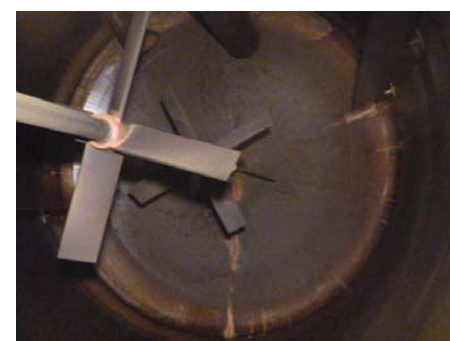
- バッチ処理タンクの腐食対策
  - ✓内面にゴムライニングを施工
  - ✓すきま腐食発生のある可能性のあるフランジに対し、ガスケット型犠牲陽極等を施工
- バッチ処理タンクのゴムライニング置き忘れ事象対策
  - ✓異物混入防止管理の強化(異物混入防止チェックシートの活用)
  - ✓最終内部確認の強化(当社社員、メーカーの工事担当者/品質管理員でのチェック)
- 着実に汚染水処理を進める必要から、以下の取組みを新たに実施
  - ✓制御ロジックの再確認の実施
  - ✓設計段階で作成した要因分析(故障モード影響解析)について、運転起動及び最近の不適合事例の観点から、総点検・再確認を実施

バッチ処理タンク2Aの点検状況

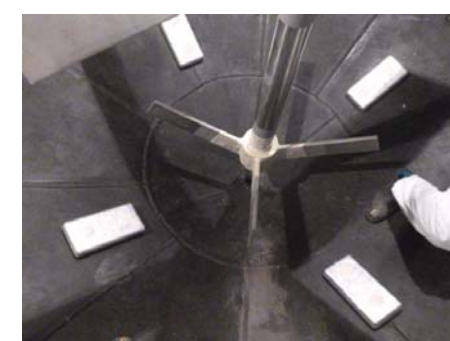
バッチ処理タンク1C  
(ゴムライニング施工後)

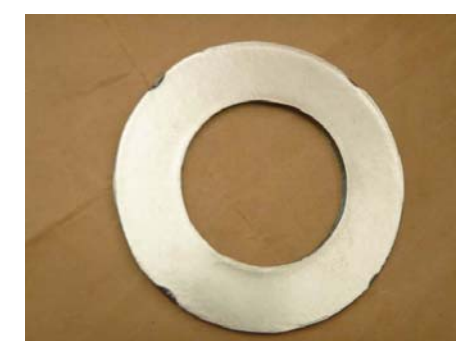
ガスケット型犠牲陽極

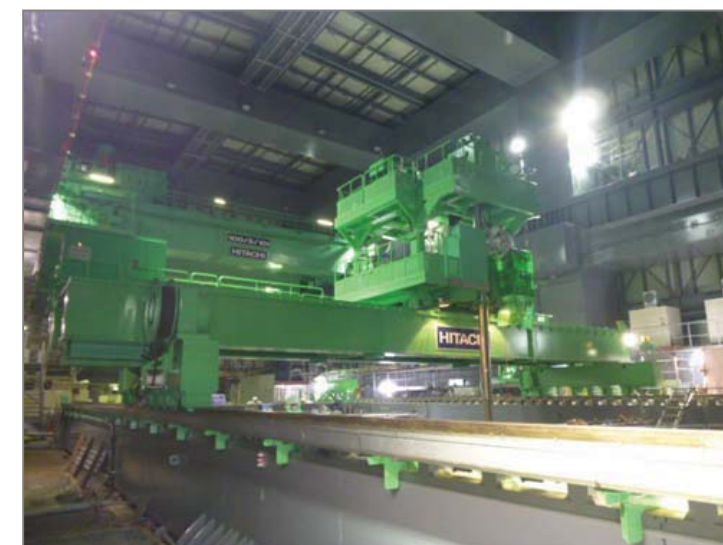
- ①燃料取扱機全体  
(オペレーティングフロア北側より撮影)

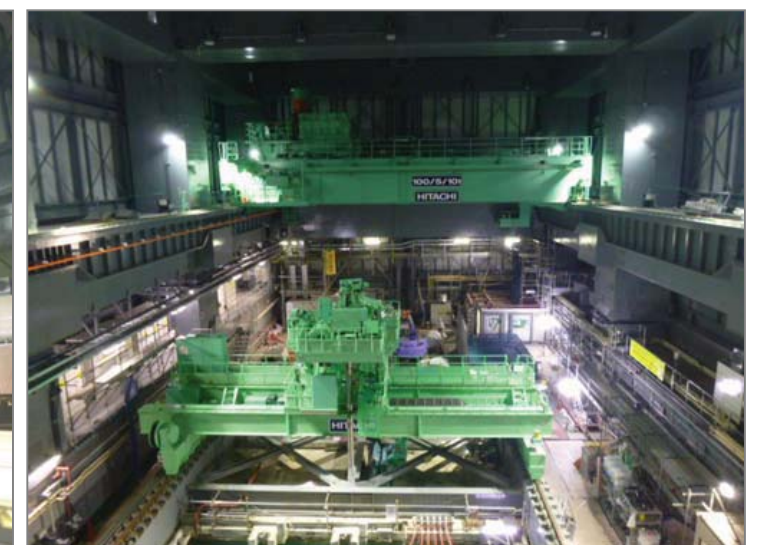
- ②燃料取扱機・クレーン設置状況  
(オペレーティングフロア北側より撮影)

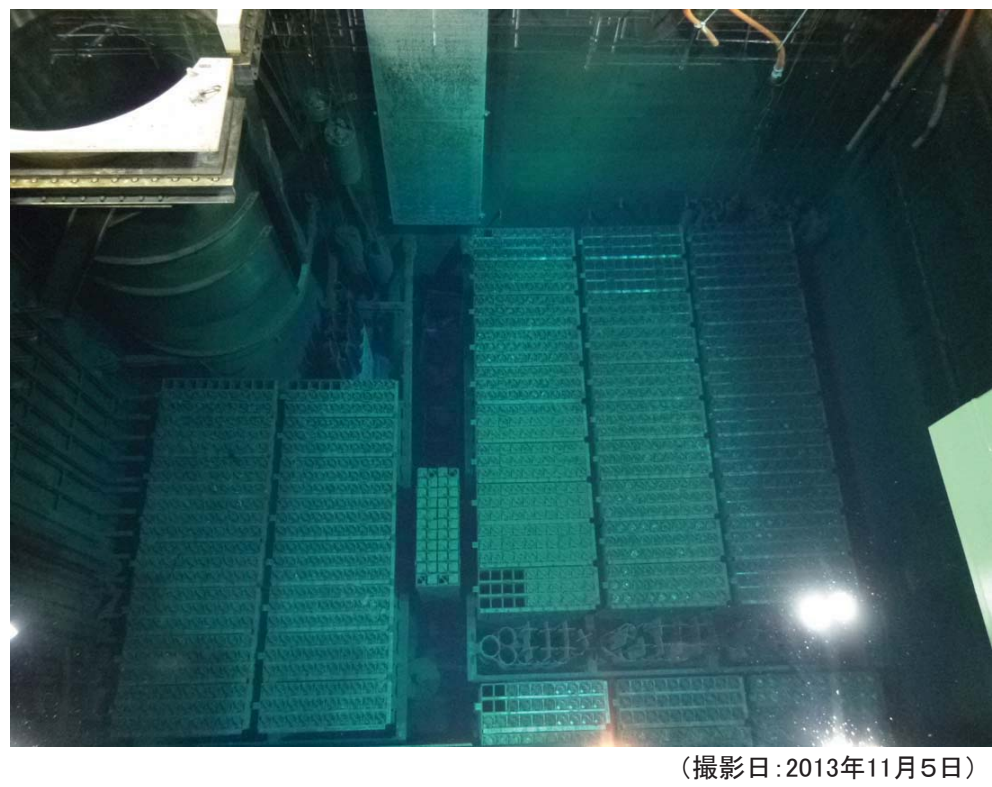
● 落下がれき撤去後のプール内の状況
