東京電力（株）福島第一原子力発電所1～4号機の廃止措置等に向けた中長期ロードマップ進捗状況（概要版）

廃止措置等に向けた進捗状況：使用済み燃料プールからの燃料取り出し作業

廃止措置等に向けた進捗状況：循環冷却と滞留水処理ライン等の作業

廃止措置等に向けた進捗状況：敷地内の環境改善等の作業

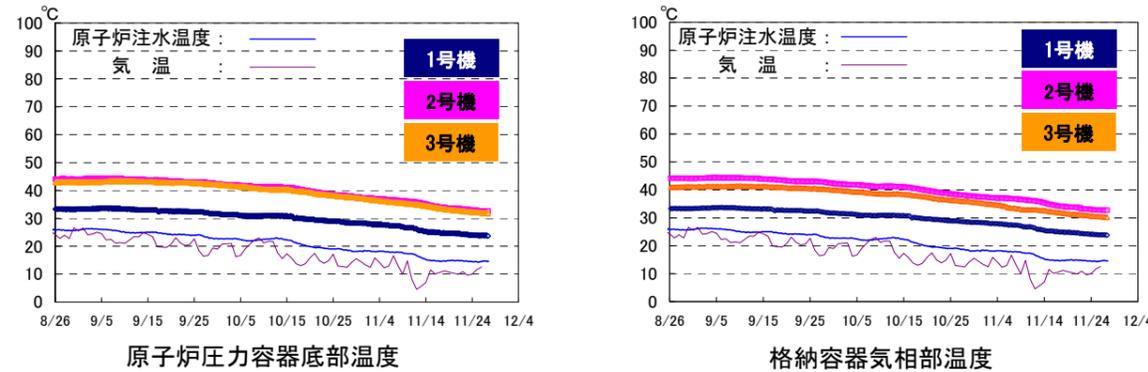
注水冷却を継続することにより、原子炉圧力容器底部温度、格納容器気相部温度は、号機や温度計の位置によって異なるものの、至近1ヶ月において、約25～45度で推移。

※トレンドグラフは複数点計測している温度データの内、一部のデータを例示

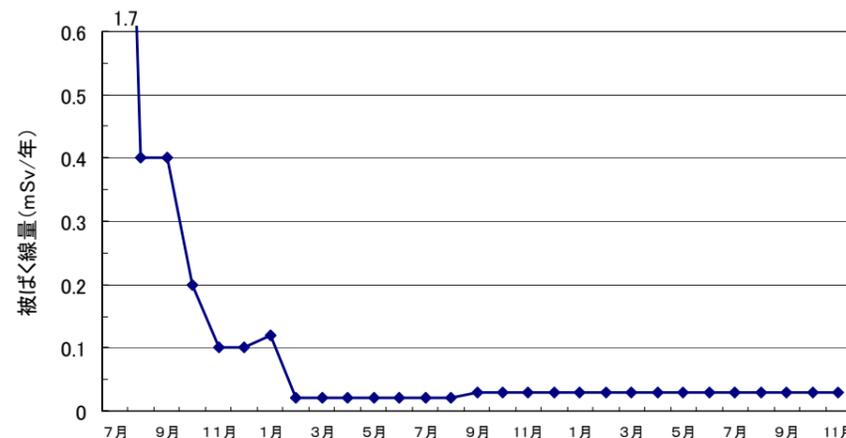
1～4号機原子炉建屋からの放射性物質（セシウム）による敷地境界における年間被ばく線量

1～4号機原子炉建屋から新たに放出される放射性物質による、敷地境界における空气中放射性物質濃度は、Cs-134及びCs-137ともに約 1.5×10^{-9} ベクレル/cm³と評価。放出された放射性物質による敷地境界上の被ばく線量は0.03mSv/年（自然放射線による年間線量（日本平均約2.1mSv/年）の約70分の1に相当）。

※周辺監視区域外の空气中の濃度限度：
[Cs-134]： 2×10^{-5} ベクレル/cm³、
[Cs-137]： 3×10^{-5} ベクレル/cm³
※1 F敷地境界周辺のダスト濃度「実測値」：
[Cs-134]：ND（検出限界値：約 1×10^{-7} ベクレル/cm³）、
[Cs-137]：ND（検出限界値：約 2×10^{-7} ベクレル/cm³）

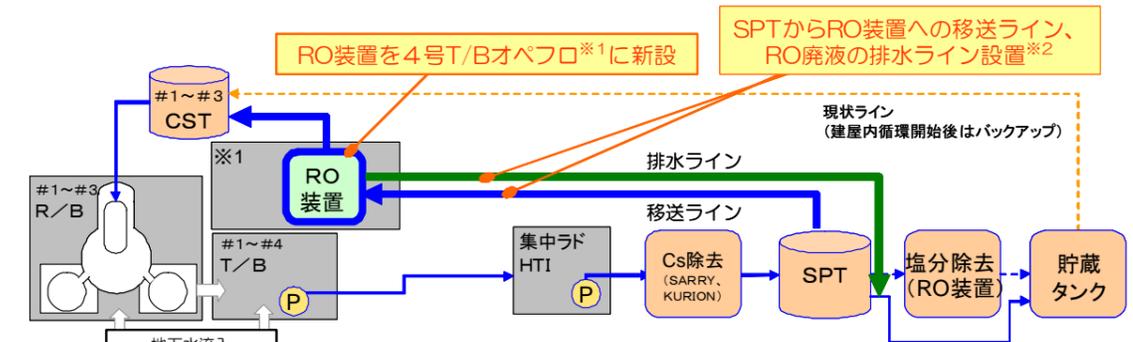
図1：建屋内循環ループイメージ

- 水素リスク低減のための原子炉格納容器等への窒素封入
 - ・ サプレッションチェンバ（S/C）上部に残留する事故初期の水素濃度の高い気体を窒素により排出するため、1号機については昨年12月よりS/Cへの追加封入を断続的に開始、本年9月より連続封入へ移行。2号機については、残留水素の有無を確認するため、2回目の窒素封入試験を実施（10/16～11/11）。水素濃度の上昇は確認されなかったため、今後の実施要否を検討中。3号機については、ドライウエルの水素濃度の上昇が見られないためパラメータを継続監視中。
- 原子炉への注水流量低減に向けた検討
 - ・ 水処理設備の負荷低減のため、原子炉への注水流量低減について検討。原子炉の熱バランス評価等の結果、平成26年1月以降に2、3号機の注水量を各1.0m³/h（合計約50m³/日）低減予定。
- 循環ループ縮小に関わる検討状況
 - ・ 循環注水ラインの信頼性向上及び建屋外での汚染水の漏えいリスク低減のため、循環ラインの縮小を検討。平成26年度末までにRO装置を建屋内に新設し、高台のRO装置を経由しないことにより、炉注水ループ（循環ループ）を約3kmから約0.8km^{*}に縮小予定（図1参照）。

※：汚染水移送配管全体は、余剰水の高台への移送ライン（約1.3km）を含め、約2.1km

※1 4号T/Bオペフロは設置案の1つであり、作業環境等を考慮し、今後更に検討を進めて決定予定
※2 詳細なライン構成等は、今後更に検討を進めて決定予定

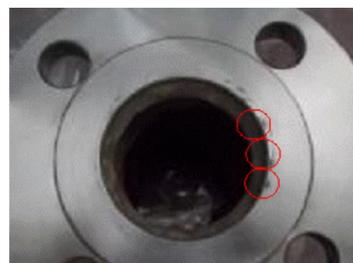
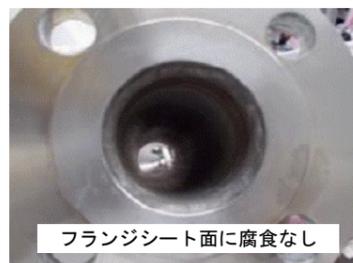
図2：C系統腐食対策有効性確認状況

微小なすき間腐食を3箇所確認

供給ポンプ1出口配管フランジ

フランジシート面に腐食なし

スラリー移送ポンプ出口配管フランジ

- ・ 構内に保管している汚染水の放射性物質濃度（トリチウムを除く）をより一層低く管理し、万一の漏えいリスクを低減するため、多核種除去設備を設置。放射性物質を含む水を用いたホット試験を順次開始し（A系：3/30～、B系：6/13～、C系：9/27～）、これまでに約 31,000m³ を処理（11/26 時点）。
- ・ A系において、汚染水の前処理に用いているタンク（バッチ処理タンク）から微量な漏えいが確認されたことから運転を停止（6/15）。調査の結果、配管フランジ、吸着塔の内面に腐食を確認。補修・再発防止対策を実施し、ホット試験を再開（10/28～）。今後、再発防止対策の有効性確認のため、計画停止予定（12月上旬）。
- ・ B系について、8/8に計画停止。A系同様、補修・再発防止対策を実施し、11/21よりホット試験を再開。
- ・ C系について、優先して再発防止対策を実施し、ホット試験を開始（9/27～）。その後計画停止（11/3～11/18）し、再発防止対策の有効性を確認した結果、腐食の発生は大きく抑制されており、1個のフランジに微小なすき間腐食を3ヶ所確認したが、シール性に影響を与えるものではなく、対策の有効性を確認（図2参照）。
- ・ 今後も定期的な点検を継続し、知見の拡充を図る。

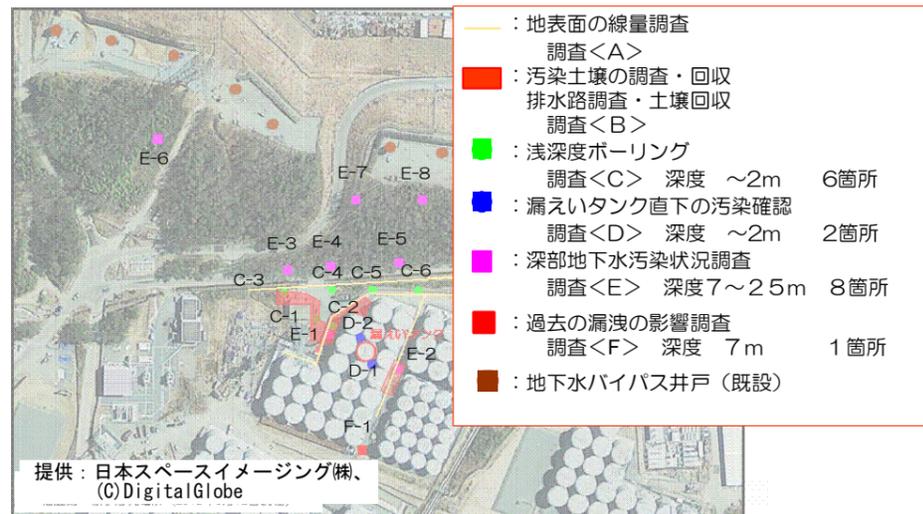
図3：タンク周辺調査位置図

- ・ 汚染水を貯留しているH4タンクエリアの堰内及び堰のドレン弁外側に水溜まりを確認（8/19）。同エリア内のボルト締め型No. 5タンク近傍で水の広がりがあり、当該タンクの水位を確認。近隣のタンクと比べ約3m（約300m³相当）水位が低下しており、高濃度汚染水の漏えいと判断（8/20）。
- ・ 汚染の状況把握、影響調査のため、図3の調査を実施中。タンク近傍のサンプリングポイントE-1において、10/17採取分以降、全β放射能濃度が約80～90Bq/Lから約30～40万Bq/Lに上昇。8月に発生した漏えいの影響が否定できない。

- ・ E-1における全β放射能濃度上昇を受け、E-1西側の汚染土壌の除去を実施中。また、ウェルポイントからの水の汲み上げを試験実施（11/26～）。
- ・ 漏えいの早期検知のため、全てのボルト締め型タンクへ水位計を設置（11/30 予定）し、遠隔監視を開始予定（12月上旬～）。
- ・ 排水路において放射能を検知するための連続監視用モニタを設置（11/30 予定）。12月より試運用を開始予定。

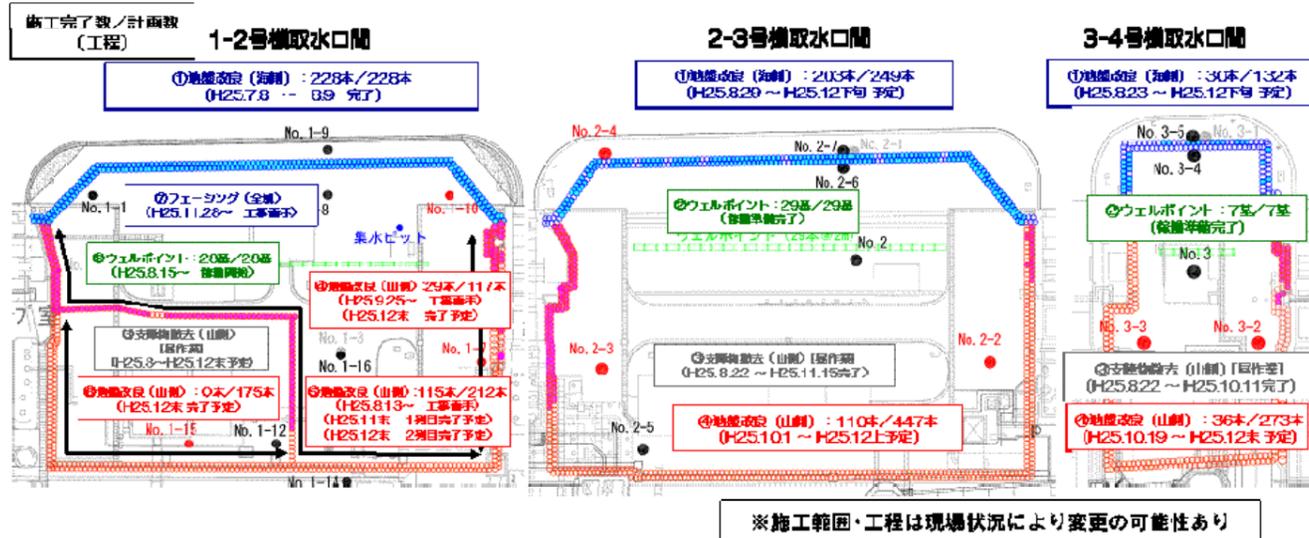
図4：護岸付近対策状況

- ・ 建屋東側（海側）の地下水の濃度、水位等のデータの分析結果から、汚染された地下水が海水に漏えいしていることが判明。
- ・ 港湾内の海水は至近1ヶ月で有意な変動はなく、沖合での測定結果については引き続き有意な変動は見られていない。
- ・ 3号機タービン建屋東側（海側）下部透水層（地表から2番目の透水層（互層））の水質調査（1ヶ所）を行い、Cs-134、Cs-137、全β、H-3の放射能濃度が検出限界未満であることを確認。
- ・ 海洋への汚染拡大防止の緊急対策として下記の取り組みを実施（図4参照）。

- ・ 護岸背面に地盤改良を実施し、放射性物質の拡散を抑制
1～2号機間：8/9完了、2～3号機間：8/29～12月下旬予定
3～4号機間：8/23～12月下旬予定

集水ピットやウェルポイント（真空による強制的な揚水設備）を設置し、地下水位を低下。2～3、3～4号機間においては、ウェルポイント稼働により高濃度汚染水が滞留している海水配管トレンチから汚染水を引っ張り、汚染が拡大する可能性があることから、海側地盤改良完了まではウェルポイントを稼働せず、地下水の水質を監視。
集水ピット：（1～2号機間のみ）8/9～移送開始
ウェルポイント：（1～2号機間）8/15～一部移送開始、8/23～本格移送開始（2～3号機間）稼働準備完了、（3～4号機間）稼働準備完了

- ・ 護岸山側の地盤改良による囲い込み
1～2号機間：8/13～12月末予定、2～3号機間：10/1～12月上旬予定
3～4号機間：10/19～12月末予定
- ・ 雨水等の侵入防止のため、地盤改良により囲い込んだ範囲のアスファルト等による地表の舗装を実施（1～2号機間：11/28～）

- ・ 分岐トレンチ等の汚染水を除去し、閉塞（9/19完了）
- ・ 主トレンチの汚染水の浄化、水抜き
2、3号機の主トレンチの浄化を開始（2号機：11/14～、3号機：11/15～）。

主トレンチの凍結止水、水抜き（平成26年2月～凍結開始予定）。現在、凍結止水の実証試験評価中。

- ・汚染水の海洋への汚染拡大を防ぐための海側遮水壁を設置中（H26年度中頃竣工予定）。現在、鋼管矢板の打設を実施中（11/26時点進捗率76%）。
- ・港湾内の鋼管矢板の打設は、十本程度を残して12月上旬までに一旦完了。今後、港湾外の鋼管矢板打設、港湾内の埋立、くみ上げ設備の設置等を実施し、竣工前に閉塞予定。

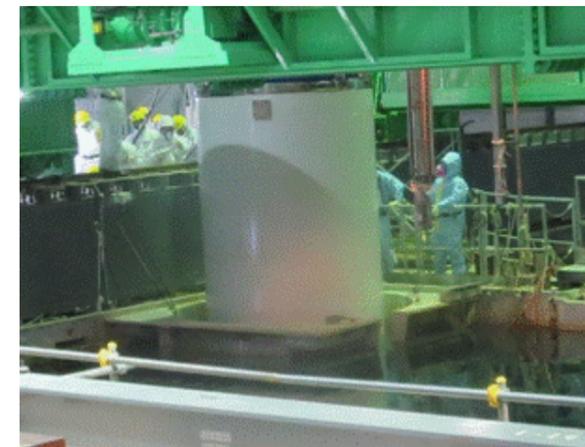
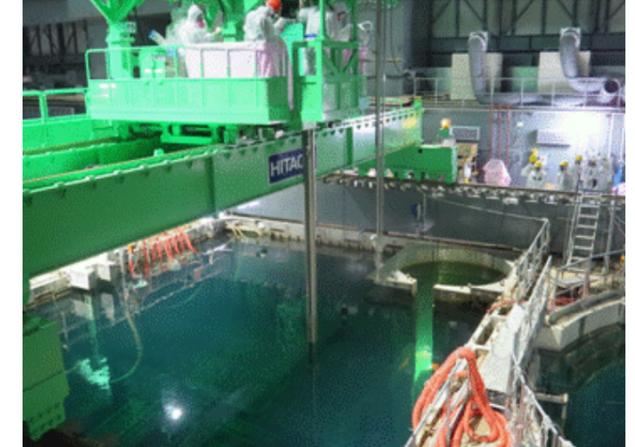
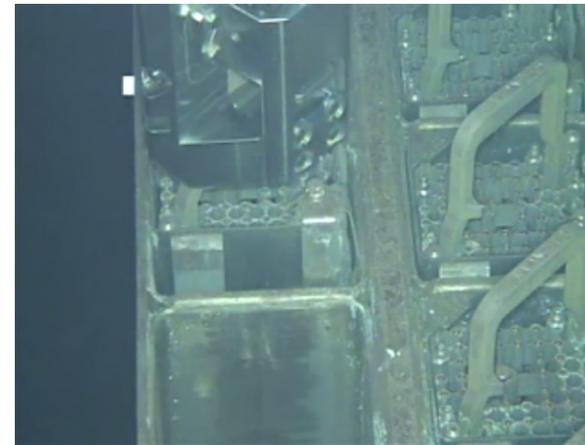
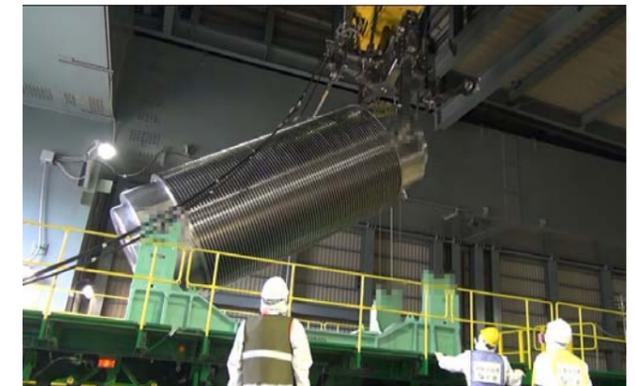
図6：4号機 燃料取り出し状況

構内用輸送容器 プールへの着水（11/18）

燃料取り出し作業（11/18）

構内用輸送容器のトレーラへの積み込み（11/21）

- ・11月18日より、使用済燃料プールからの燃料取り出し作業を開始した（図6参照）。これは、当初の目標時期（本年12月）を1ヶ月前倒しした取組であり、これにより中長期ロードマップの第2期が開始となる節目の取組である。
- ・使用済燃料プールには、取り出し開始時点で1,533体の燃料（使用済燃料1,331体、新燃料202体）が保管されており、取り出した燃料は、より安定的に保管するために、4号機とは別建屋にある「共用プール」へ移動させることとしている。取り出し完了は、平成26年末頃を目指す。
- ・構内用輸送容器の吊り上げ等の実機確認、模擬燃料を用いた燃料取扱機の最終確認を行い安全性を確認（11/13）。
- ・燃料取り出し作業の安全性について、東京電力原子力安全監視室や原子力改革監視委員会のレイク・バレット氏によるレビューに加え、国際エキスパートグループ（IEG）による第三者レビューを実施（図5参照）。
- ・11/28時点で、使用済燃料22体、新燃料22体を燃料ラックより取り出し済み。

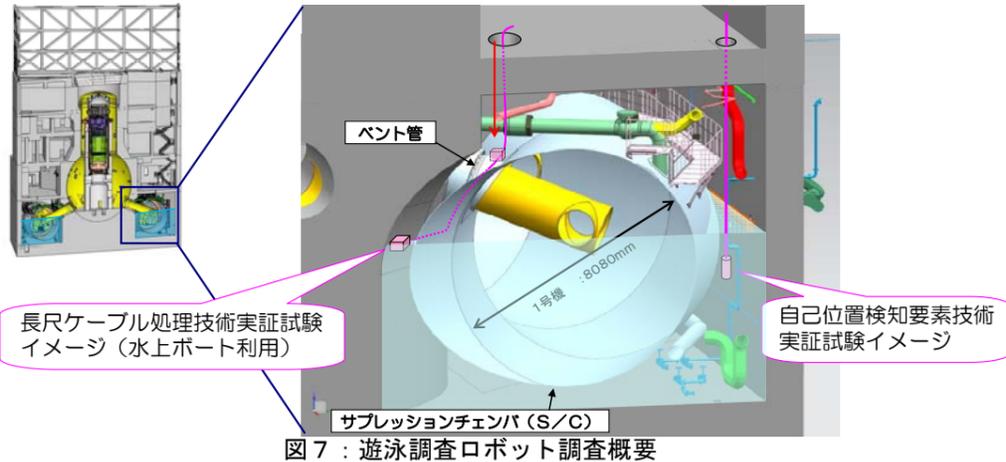
図7：遊泳調査ロボット調査概要

- ・「平成24年度発電用原子炉等事故対応関連技術基盤整備事業（遠隔技術基盤の高度化に向けた遊泳調査ロボットの技術開発）」（資源エネルギー庁）にて開発した長尺ケーブル処理技術及び自己位置検知要素技術の実証試験（11/13, 14）（図7参照）として、水上ボートに搭載したカメラ

ラ映像により、ベント管及びサンドクッションドレン管からの漏水有無・外観確認を実施。

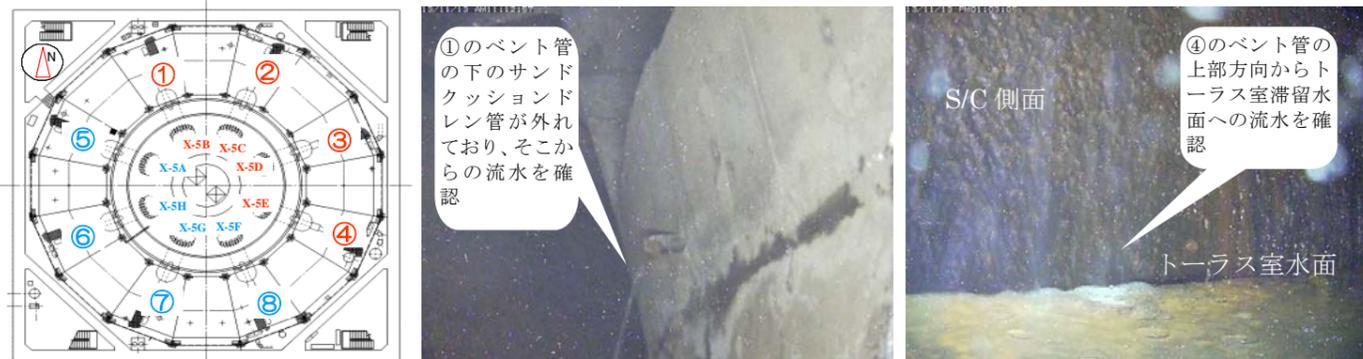
図8：1号機 サンドクッションドレン管及びベント管上部からの漏水状況

- 一部のベント管上方及びサンドクッションドレン管にて流水を確認（図8参照）。今後、得られた情報を分析し、今後の調査を計画。

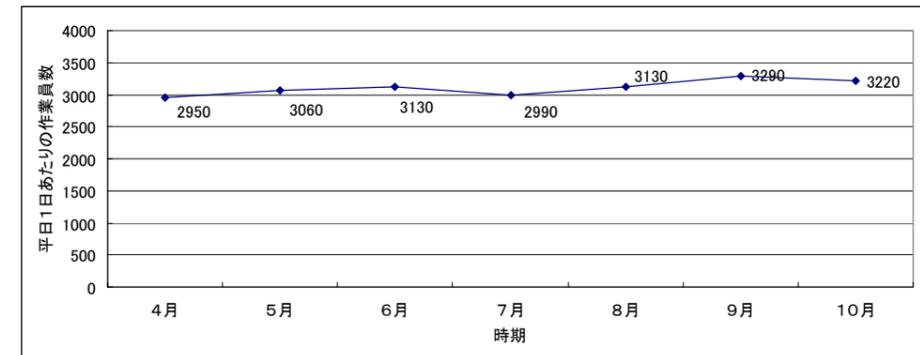
図9：平成25年度各月の平日1日あたりの平均作業員数（実績値）の推移

- 1ヶ月間のうち1日でも従事者登録されている人数（協力企業作業員及び東電社員）は、7月～9月の1ヶ月あたりの平均が約8,200人。実際に業務に従事した人数は1ヶ月あたりの平均で約6,000人であり、ある程度余裕のある範囲で従事登録者が確保されている。
- 12月の作業に想定される人数（協力企業作業員及び東電社員）は、1日あたり約3,260人程度※と想定され、現時点で要員の不足が生じていないことを確認。なお、今年度の各月の平日1日あたりの平均作業員数（実績値）は図9の通り各月とも約3,000人規模で推移。
*：契約手続き中のため12月の予想には含まれていない作業もある。
- 10月時点における地元雇用率（協力企業作業員及び東電社員）は約50%。

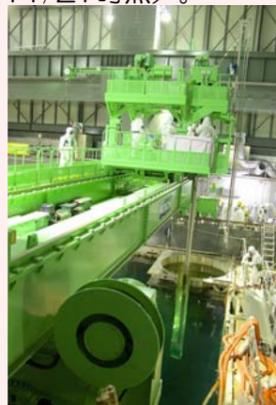
燃料取り出し状況

中長期ロードマップでは、ステップ2完了から2年以内(～H25年12月)に初号機の使用済燃料プール内の燃料取り出し開始を第1期の目標としてきた。11/18より初号機である4号機の使用済燃料プール内の燃料取り出しを開始し、第2期へ移行した。
使用済燃料プールには、現在1,533体の燃料(使用済燃料1,331体、新燃料202体)が保管されており、取り出した燃料は、共用プールへ移動させることとしている。取り出し完了は、平成26年末頃を目指す。22体(使用済燃料0体、新燃料22体)の燃料を共用プールに移送済み(11/27時点)。

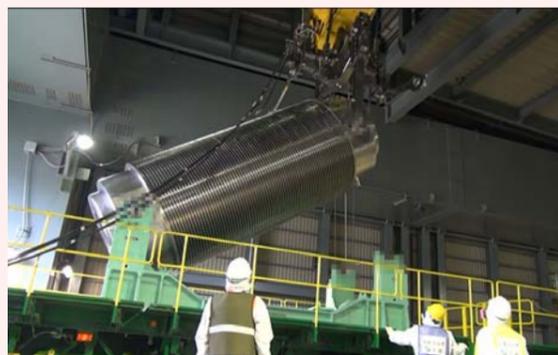
構内用輸送容器のトレーラへの積み込み

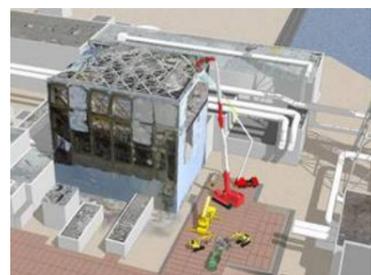
原子炉建屋上部のガレキ撤去

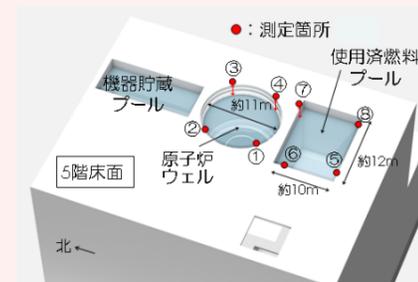
原子炉建屋の健全性確認
2012/5以降、年4回定期的な点検を実施。建屋の健全性は確保されていることを確認。

傾きの確認(水位測定)

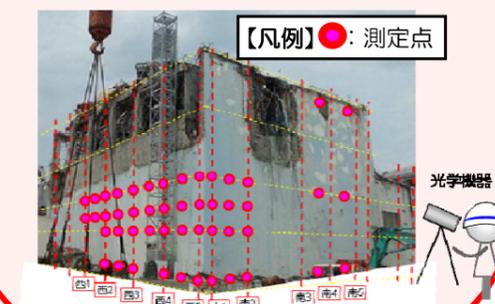
傾きの確認(外壁面の測定)

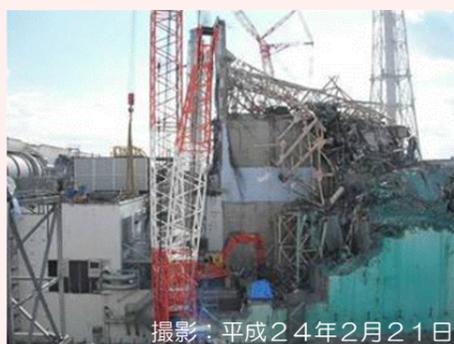
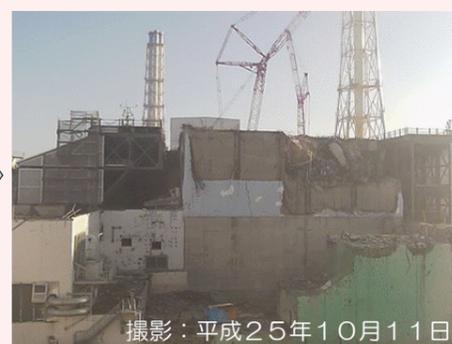
燃料取り出し用カバー設置に向けて、構台設置作業完了(3/13)。原子炉建屋上部ガレキ撤去作業を完了(10/11)し、現在、燃料取り出し用カバーや燃料取扱設備のオペレーティングフロア(※1)上の設置作業に向け、線量低減対策(除染、遮へい)を実施中(10/15～)。

撮影：平成24年2月21日
大型ガレキ撤去前

撮影：平成25年10月11日
大型ガレキ撤去後

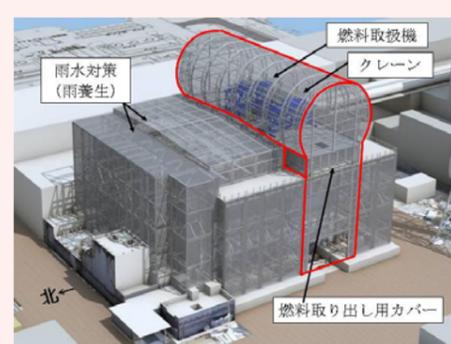
燃料取り出し用カバーイメージ

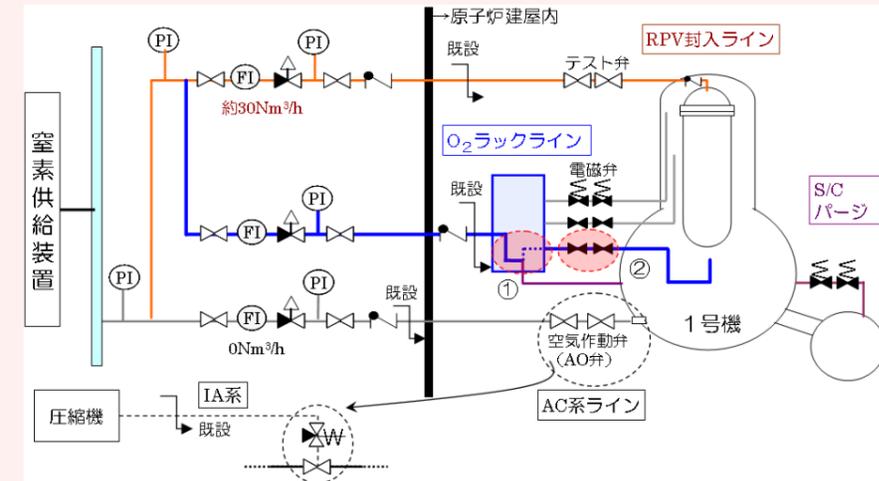
1号機窒素封入ライン概要図

- ・ 1号機では窒素封入バランスを変更し、PCV内雰囲気温度へ与える影響を把握する試験を実施した(6/18~7/8)。試験を通じて、監視パラメータが安定していることを確認した上で、RPVのみへの封入を継続している。
- ・ S/C(※1)上部に残留する事故初期の水素濃度の高い気体を窒素により排出し、水素リスクの低減を図る。2012年12月より断続的に窒素を封入していたが、水素濃度が十分低下しないことから、水素が水中から追加供給されていることを前提とした対応として、9/9より連続注入に移行した。
- ・ RPVへの窒素封入が停止した際のバックアップとして使用するPCVへの窒素封入ラインの信頼性向上のため、O₂サンプリングラックラインからの封入試験を実施(11/12~11/26)し、封入可能な量(19m³/h)を確認。現在バックアップとしての使用可否について検討中。

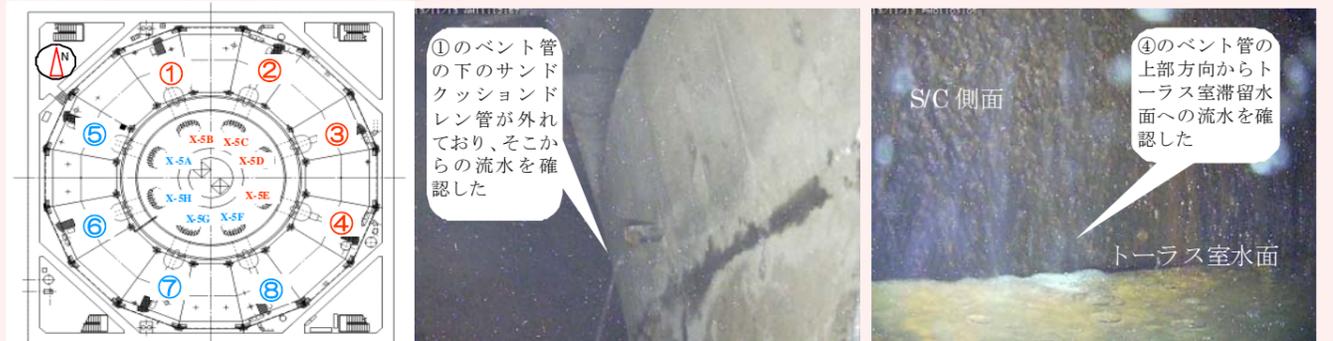
- ①原子炉建屋1階床配管貫通部よりCCDカメラ等を挿入し、トーラス室内の滞留水水位・水温・線量・透明度、トーラス室底部堆積物の調査を実施(2012/6/26)。
- ②三角コーナー2箇所について、滞留水の水位測定、サンプリング及び温度測定を実施(2012/9/20)。
- ③原子炉建屋1階にて穿孔作業を実施(2013/2/13~14)し、トーラス室内の調査を実施(2/20,22)。
- ④原子炉建屋1階パーソナルエアロック室(格納容器出入口)の調査を実施(2013/4/9)。
- ⑧資源エネルギー庁の事業にて開発した遊泳調査ロボットの実証試験(長尺ケーブル処理技術、自己位置検知要素技術)を実施(11/13,14)。水上ボートに搭載したカメラ映像により、一部のベント管上方およびサンドクッションドレン管にて流水を確認。

サンドクッションドレン管及びベント管上部からの漏水状況

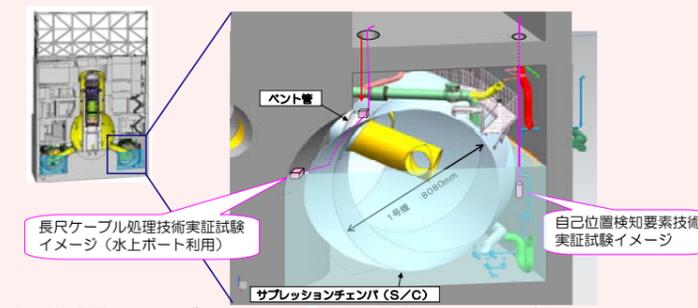
遊泳調査ロボット実証試験イメージ図

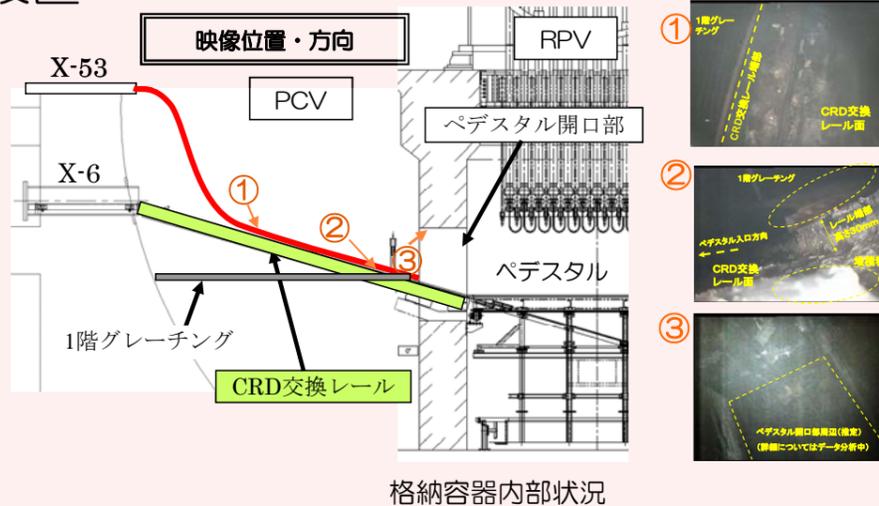
- 格納容器内部の状況把握のため、再調査を実施（8/2、12）。格納容器貫通部より調査装置をCRD交換レールに導き、ペDESTAL開口部近傍まで調査することができた。カメラ映像等の解析を行い、今後実施予定のペDESTAL内部調査計画に反映していく。
- 格納容器内の滞留水を約800cc採取（8/7）し、分析を実施。
- 格納容器常設監視計器の設置を試みたが、既設グレーチングとの干渉により、計画の位置に設置できなかった（8/13）。
- 原因を特定し、当初計画位置に再設置することを検討中。

格納容器内部状況

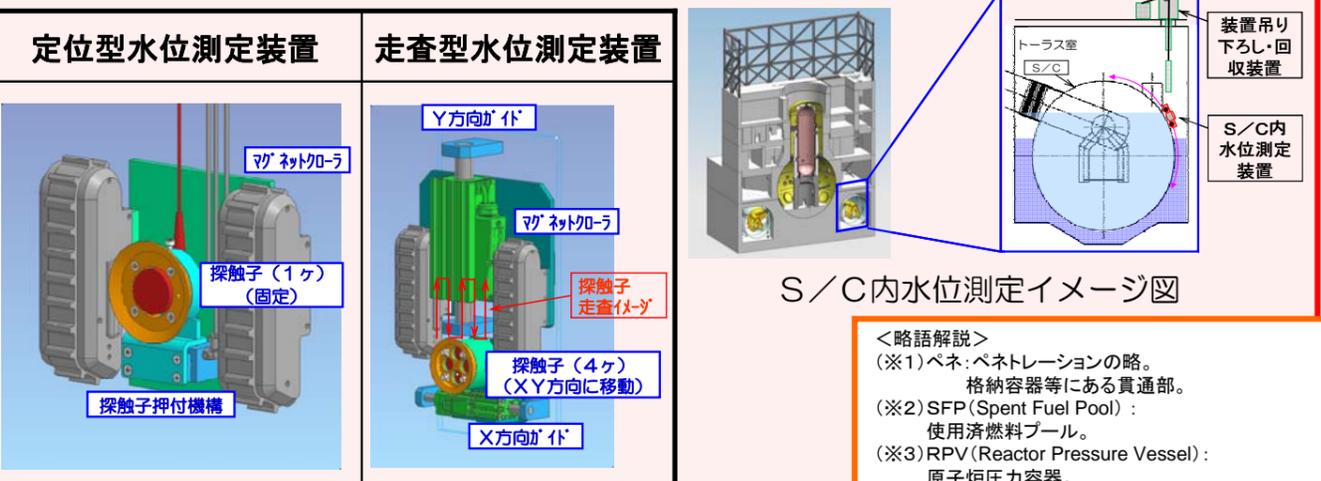
- 既存技術の調査、漏えい箇所の想定、想定漏えい箇所の調査工法及び補修（止水）工法についての検討を実施中。まずは、トラス室内等の状況を把握するため、以下の調査を実施。
- ①ロボットによりトラス室内の線量・音響測定を実施したが（2012/4/18）、データが少なく漏えい箇所の断定には至らず。
 - ②赤外線カメラを使用しS/C※5表面の温度を計測することで、S/C水位の測定が可能か調査を実施（2012/6/12）。S/C内の水面高さ（液相と気相の境界面）は確認できず。
 - ③トラス室及び北西側三角コーナー階段室内の滞留水水位測定を実施（2012/6/6）。
 - ④三角コーナー全4箇所の滞留水について、水位測定、サンプリングおよび温度測定を実施（2012/6/28）。
 - ⑤原子炉建屋1階床面にて穿孔作業を実施（3/24,25）し、トラス室調査を実施（4/11,12）。
 - ⑥原子炉建屋MS1V室（原子炉主蒸気隔離弁室）内の調査を実施（4/16）。
 - ⑦資源エネルギー庁の事業にて開発した、遠隔でS/C内水位を外側より測定する技術の実証試験を実施（9/20、24）。S/C内の構造物までは水位があることを確認。今後、より広範囲で反射波を連続的に捉える等により水位を測定することを検討。

開発した水位測定装置

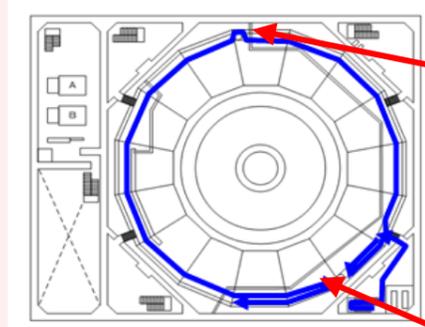
階段室（北西側三角コーナー）、トラス室水位測定記録（2012/6/6）

- ①トラス室及び北西側三角コーナー
階段室内の滞留水水位測定を実施（2012/6/6）。今後、三角コーナー全4箇所の滞留水について、水位測定、サンプリングおよび温度測定を実施予定。
- ②ロボットにより3号機トラス室内を調査（2012/7/11）。映像取得、線量測定、音響調査を実施。雰囲気線量：約100～360mSv/h

3号機	
階段室水位	OP 3150
トラス室水位	OP 3370

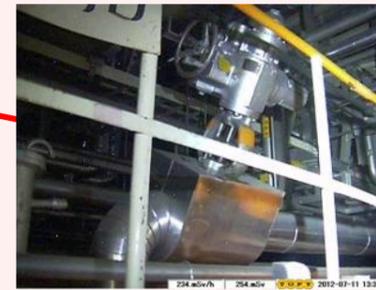
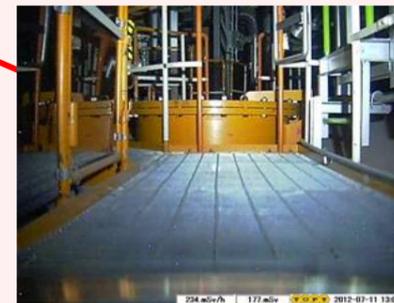
ロボットによるトラス室調査（2012/7/11）

格納容器側状況

南東マンホール

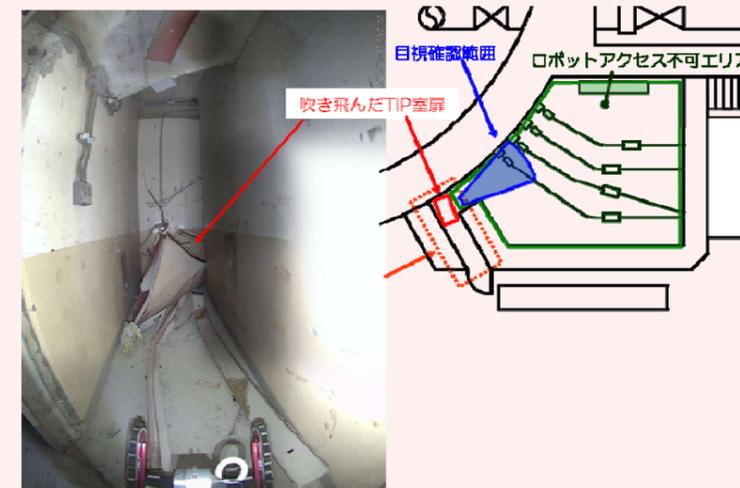
格納容器内部調査に向けて、ロボットによる原子炉建屋1階TIP(※4)室内の作業環境調査を実施（2012/5/23）。

○吹き飛んだTIP室扉が障害となりロボットはラビリンス部より奥へ進入できなかった。
○なお人が目視でTIP室内入口付近を確認したが、目の届く範囲でTIP案内管を含め機器に目立った損傷は確認されなかった。

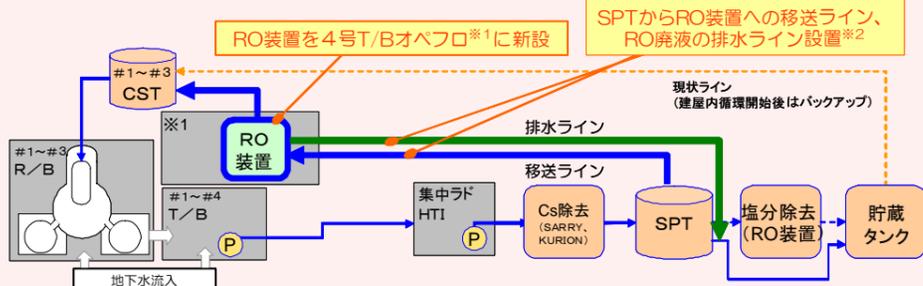
- 3号機CSTを水源とする原子炉注水系の運用を開始し(2013/7/5～)、従来に比べて、屋外に敷設しているライン長が縮小されることに加え、水源の保有水量の増加、耐震性向上等、原子炉注水系の信頼性が向上した。
 - 平成26年度末までにRO装置を建屋内に新設することにより、炉注水のループ(循環ループ)は約3kmから約0.8km※に縮小
- ※：汚染水移送配管全体は、余剰水の高台への移送ライン(約1.3km)を含め、約2.1km

※1 4号T/Bオベフロは設置案の1つであり、作業環境等を考慮し、今後更に検討を進めて決定予定
※2 詳細なライン構成等は、今後更に検討を進めて決定予定

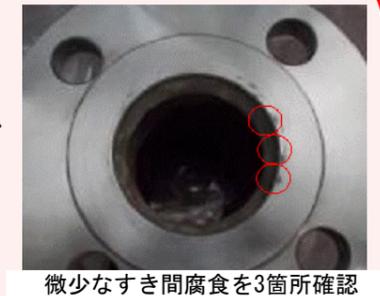
- 構内滞留水等に含まれる放射性物質濃度をより一層低く管理し、万一の漏えいリスクの低減のため、多核種除去設備を設置。
- 放射性物質を含む水を用いたホット試験を順次開始(A系：3/30～、B系：6/13～、C系：9/27～)。
- A系について、汚染水の前処理(放射性物質を薬液処理により除去)に用いているタンク(バッチ処理タンク)から微量な漏えいが確認された。C系を優先して再発防止対策を実施し、ホット試験を開始。
- A・B系については対策実施後ホット試験を再開。(A系：10/28～、B系：11/21～)
- C系において計画停止(11/3～11/18)し、再発防止対策の有効性を確認した結果、腐食の発生が大きく抑制されており、1個のフランジに微小なすき間腐食3箇所を確認したが、シール性に影響を与えるものではなく、対策の有効性を確認。

微小なすき間腐食を3箇所確認

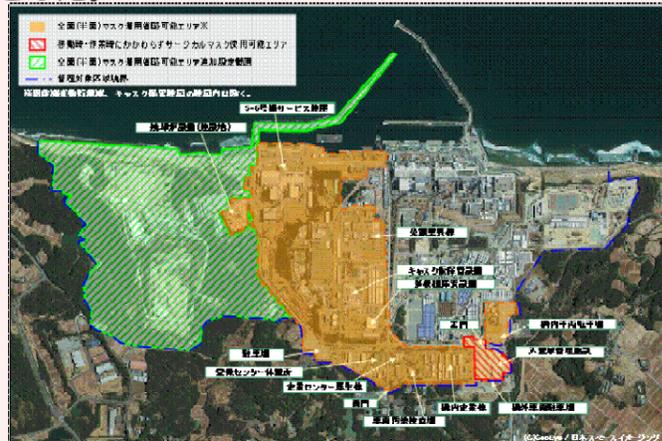
全面マスク着用省略エリア

空气中放射性物質濃度のマスク着用基準に加え、除染電離則も参考にした運用を定め、5/30からエリアを順次拡大中(5/30～：下図オレンジエリア、10/7～：5、6号機建屋内、11/11～：下図グリーンエリア)。エリア内の作業は、高濃度粉塵作業以外であれば、使い捨て式防塵マスク(N95・DS2)を着用可とし、正門、入退域管理施設周辺は、サージカルマスクも着用可とした。

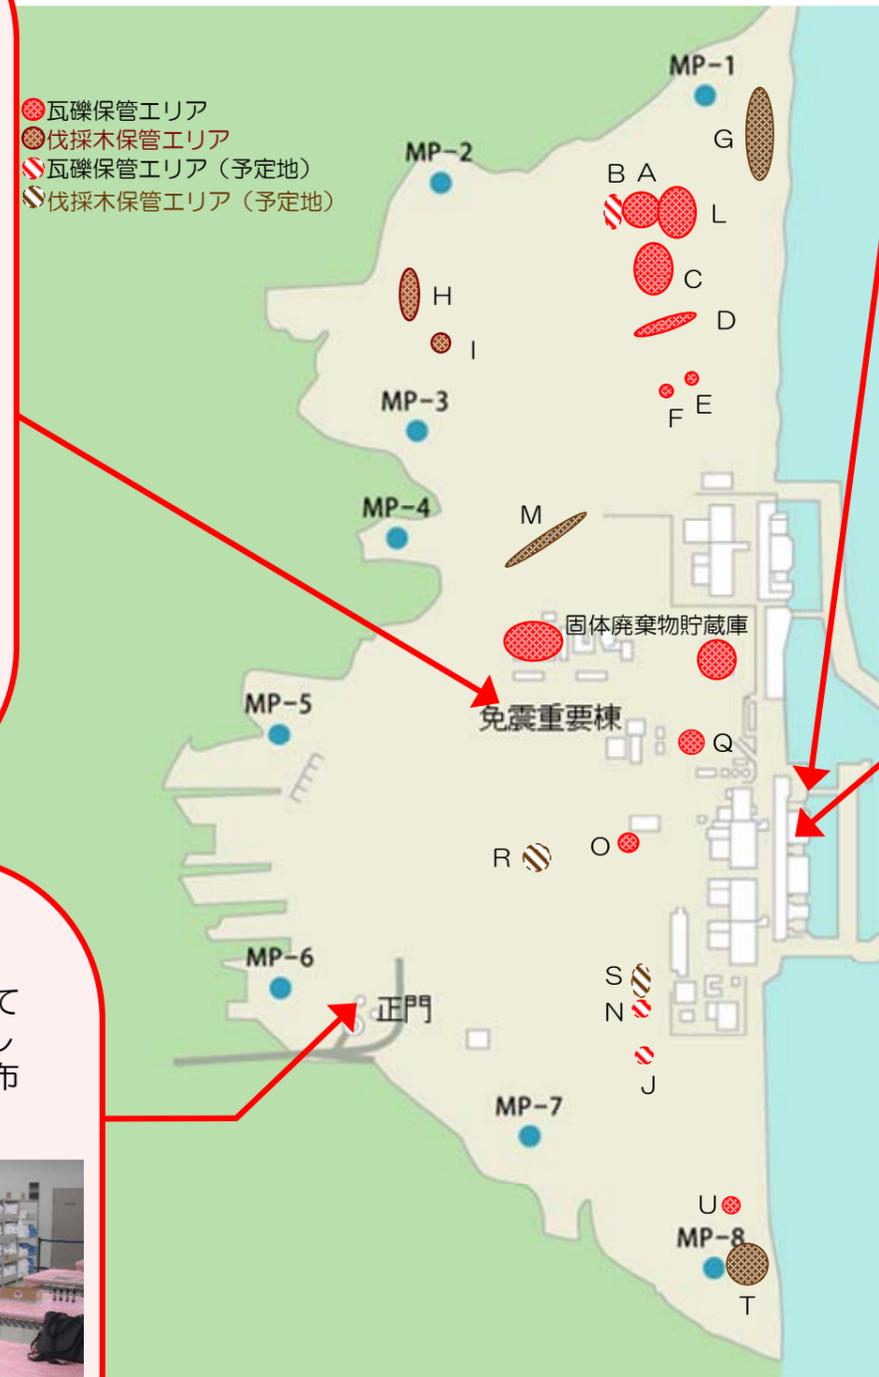
遮水壁の設置工事

汚染水が地下水へ漏えいした場合に、海洋への汚染拡大を防ぐための遮水壁を設置中(2014年9月完成予定)。港湾内の鋼管矢板の打設は、十本程度を残して12月上旬までに一旦完了。今後、港湾外の鋼管矢板打設、港湾内の埋立、くみ上げ設備の設置等を実施し竣工前に閉塞する予定。

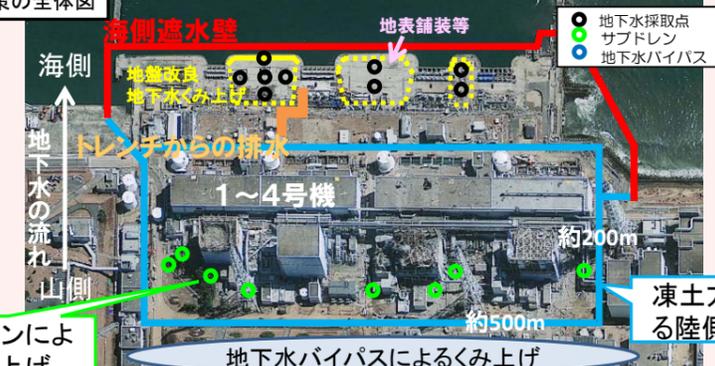
サブドレンによるくみ上げ

地下水バイパスによるくみ上げ

凍土方式による陸側遮水壁
