東京電力福島第一原子力発電所汚染水対策の対応  
汚染水対策現地調整会議 課題に対する管理表

資料3  
平成25年12月12日

# タンクパトロールの的確実施

## 汚染水タンクエリアフランジ型タンク水位計設置に伴う 当面の漏えい監視運用について

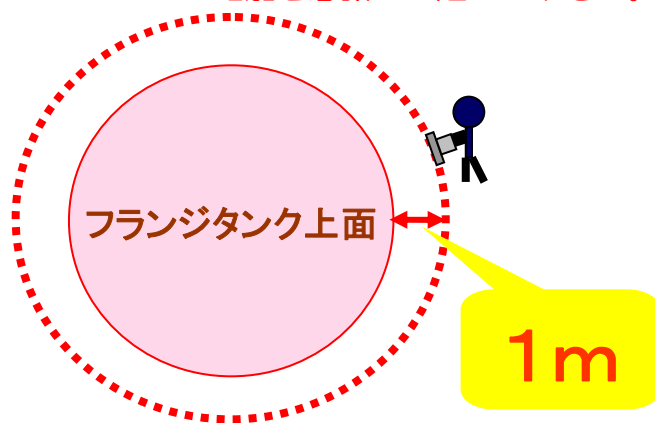
##### (1) 測定距離

タンク側面より約1 mの距離にてタンク外周の測定を実施する。

※測定値は、距離により変わってしまいます。

1 mの距離を意識して廻って下さい。

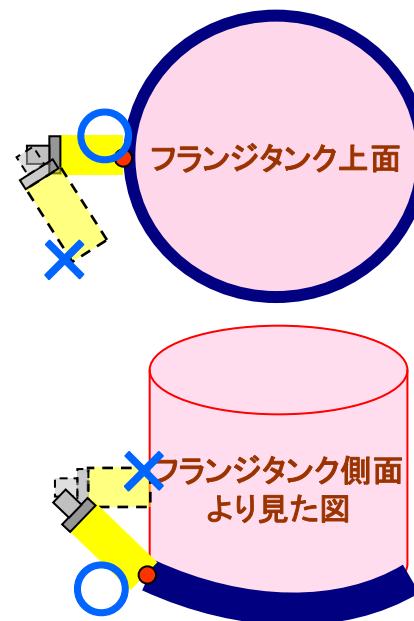
#### （2）測定方向

測定器を測定対象に向けて測定する

※ ICW- $\beta$ （測定器）は、方向依存性が高く、計測器の向きにより指示が大きくなります。測定対象（タンク底部）を確実に狙って下さい。

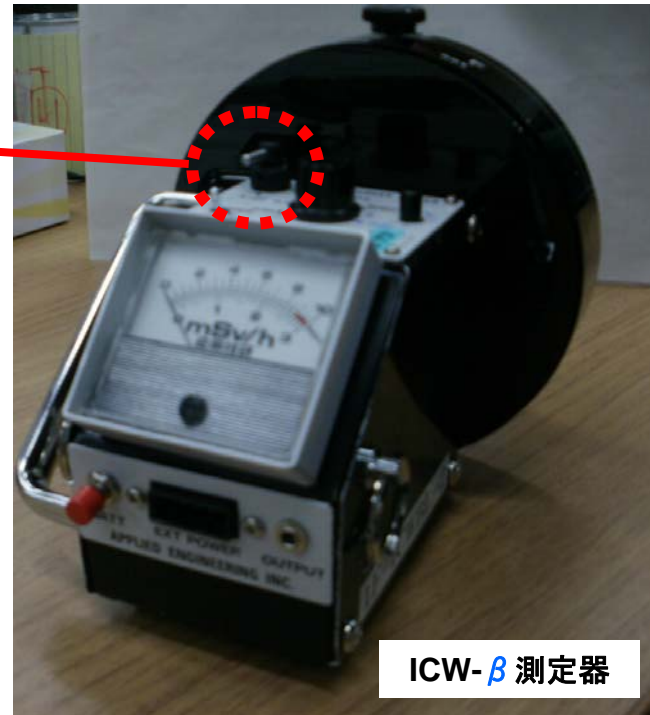
ICW-β 測定器

数値の読み取りは、応答時間を守って読み取る

※測定器には、正確な値を示すまでに必要な時間（応答時間）があります。

レンジ×1 : 約10秒

レンジ×100 : 約1秒

※  $\beta + \gamma$ 測定時は、アクリル板なし  
 $\gamma$ 測定時は、アクリル板ありで！

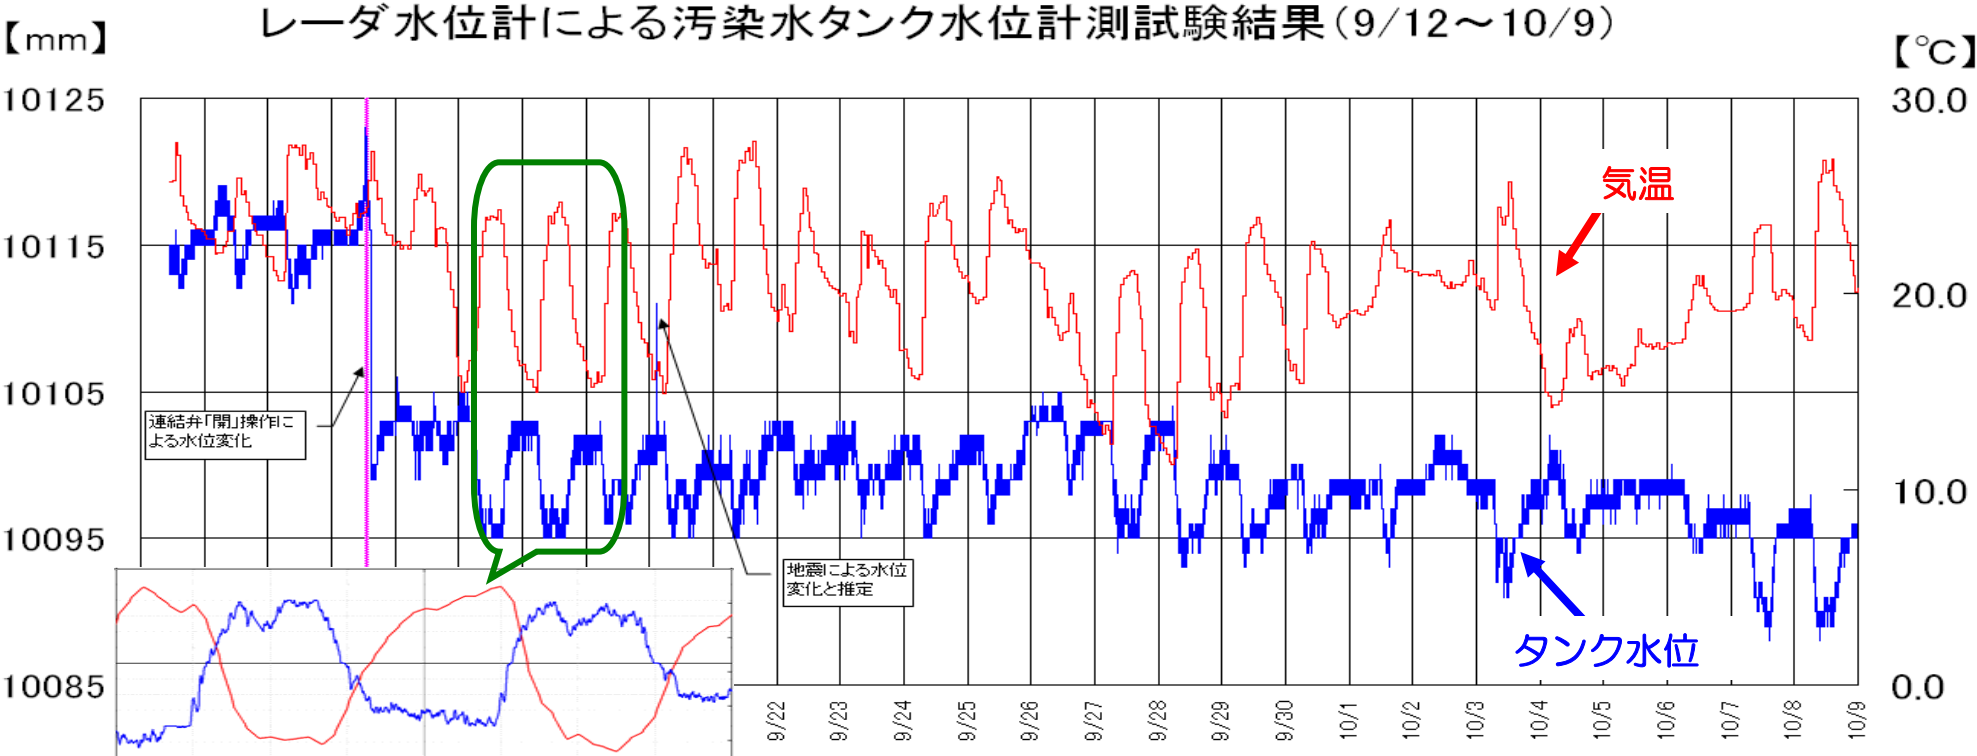
➤ 先行して試験設置した汚染水タンク（H3-1）水位計データ（9月～10月）を評価したところ、気温変化に連動した水位変動が確認された。

- 【推定変動要因】
- a) 一日の温度変化によるタンク膨張，収縮に応じた水位変化（温度上昇で水位下降）
  - b) 四季の気温変化による水膨張，収縮に応じた水位変化（温度下降で水位下降）

➤ 設置した水位計により各タンクの挙動を確認した結果、いずれのタンクも同様の傾向であることを確認

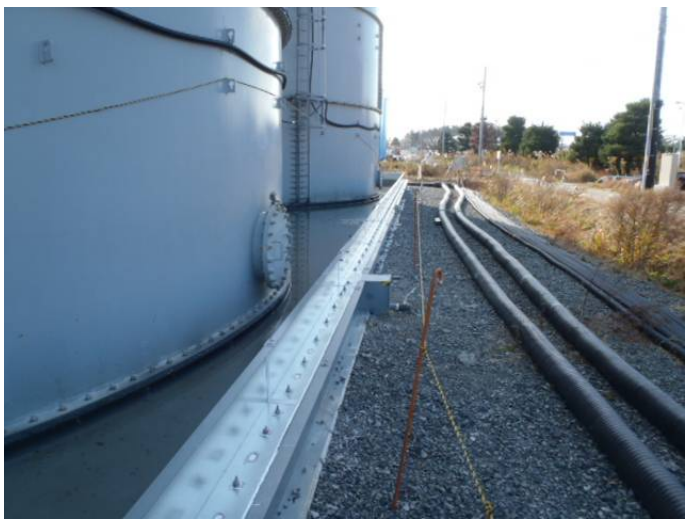
一般部 (外側)

# 1. 嵩上げ鋼材による30cm嵩上げ状況(一般部・配管取合部)

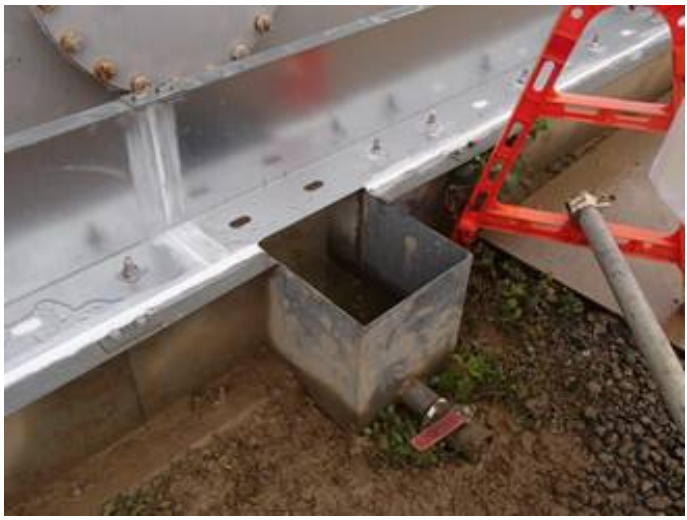
排水柵 閉塞前(外側)

# 2. 嵩上げ鋼材による30cm嵩上げ状況(排水柵設置部)

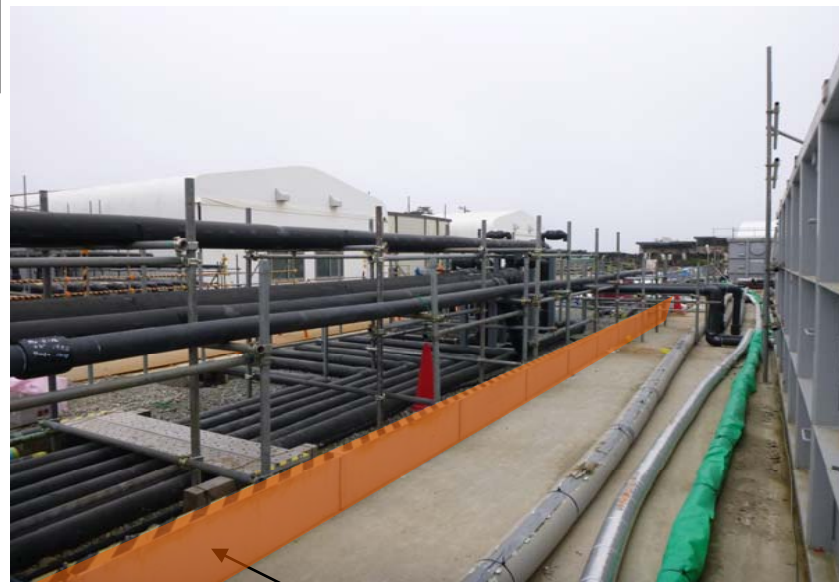
堰設置のイメージ

タンク内側堰  
角型タンク側面との間にカバー  
(透明:ポリカーボネート製)  
を設置し、堰雨仕舞いとする。

敷鉄板部  
(目地シール+防水塗装)

堰は二重(内・外)に設置

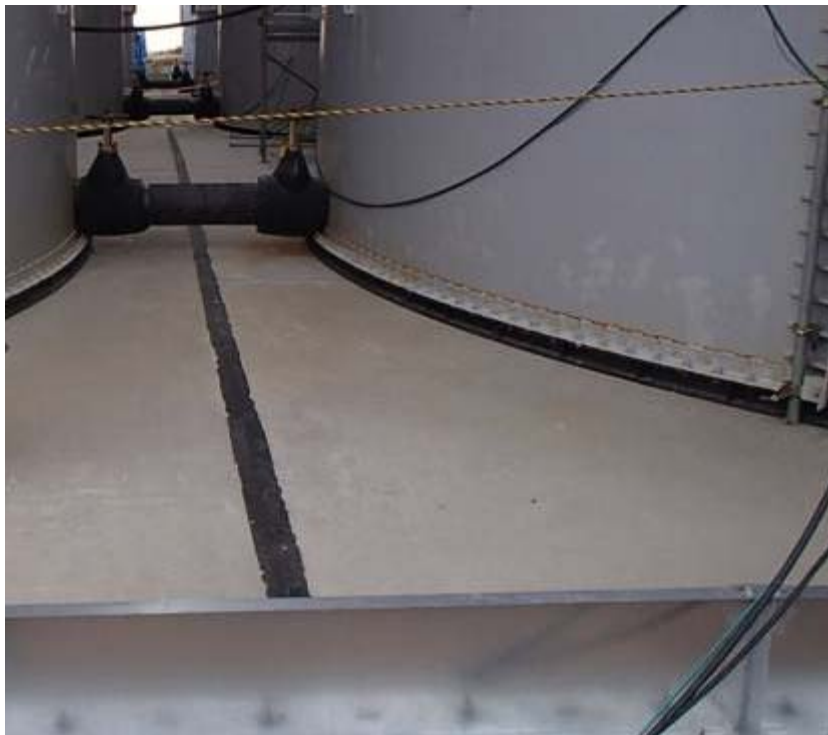
施工前

# 1. タンク堰内コンクリート面の塗装状況

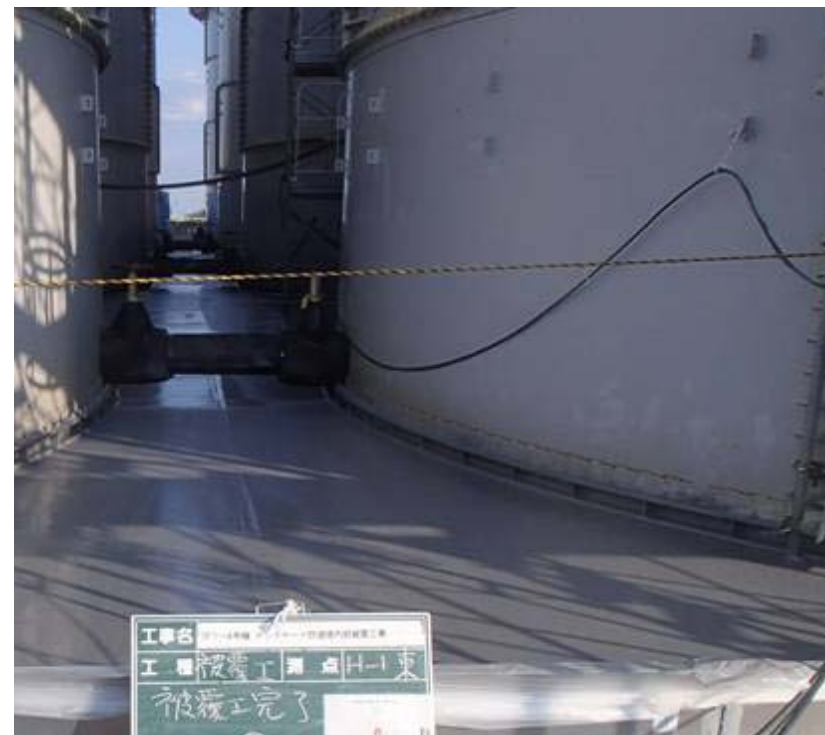
施工後

塗装完了：7/26箇所（12/11現在）

- 被覆後、雨水が溜まった堰についてサンプリングを実施し比較
- 被覆後は、約1/5～1/10にSr濃度が減少し、被覆の効果はあり
- 被覆後の水位は1～2cmと低く、凝縮し易い状況の他、ゴミ等を拾い易かった可能性あり。
- 一部ホットスポット等の部位から、極微量のSrが雨水に混入した可能性あり。
- もともとキレイだったH9、H9西エリアはほぼそのまま放出可能レベルを維持
- 外からの持ち込み（コンタミ）も考えられるため、塗装完了した堰は靴カバー運用を実施。

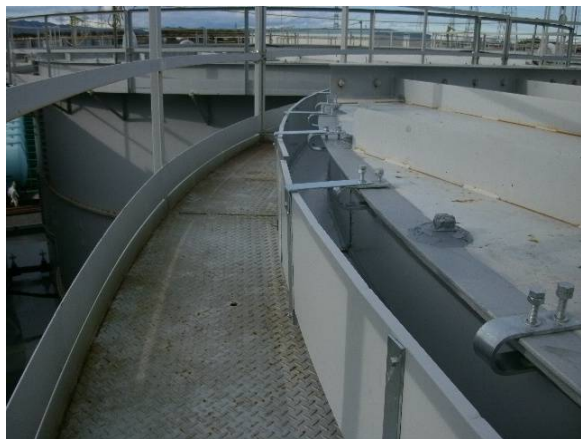
## 雨樋設置イメージ図

- ・タンク天端周囲に金属製の横樋を取り付ける。
- ・数基のタンク雨水を集合させ、排水管でコンクリート堰外へ排水する。

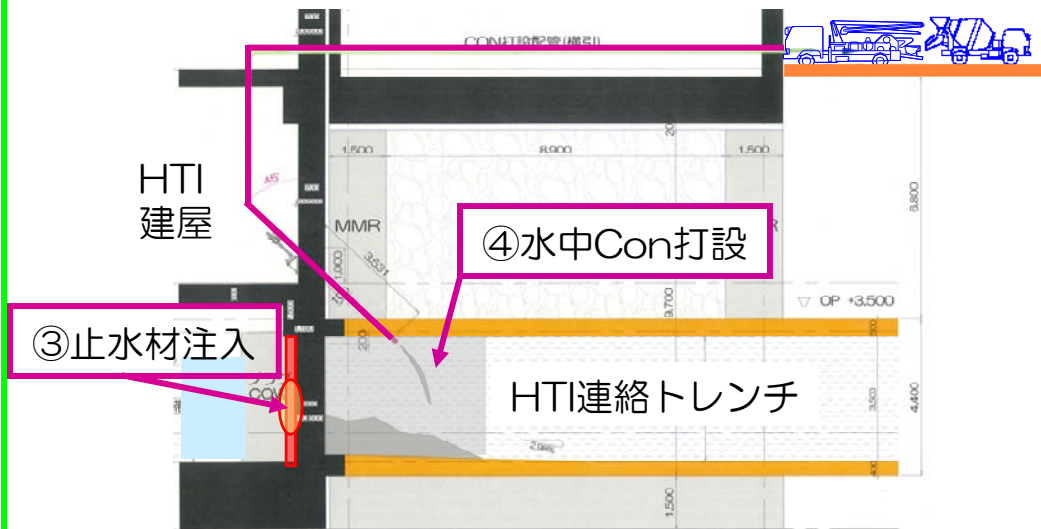
## STEP② 建屋止水

- ③HTI建屋内より止水材を注入し、界面を閉塞
- ④トレンチの建屋接続部に水中Conを打設し閉塞
