フイージビリティスタディ事業  
検討状況  
2013年12月20日

鹿島建設株式会社

# 実証試験①：小規模遮水壁実証試験

目的：現地における凍土方式遮水壁の成立性検証（長期間供用前提）

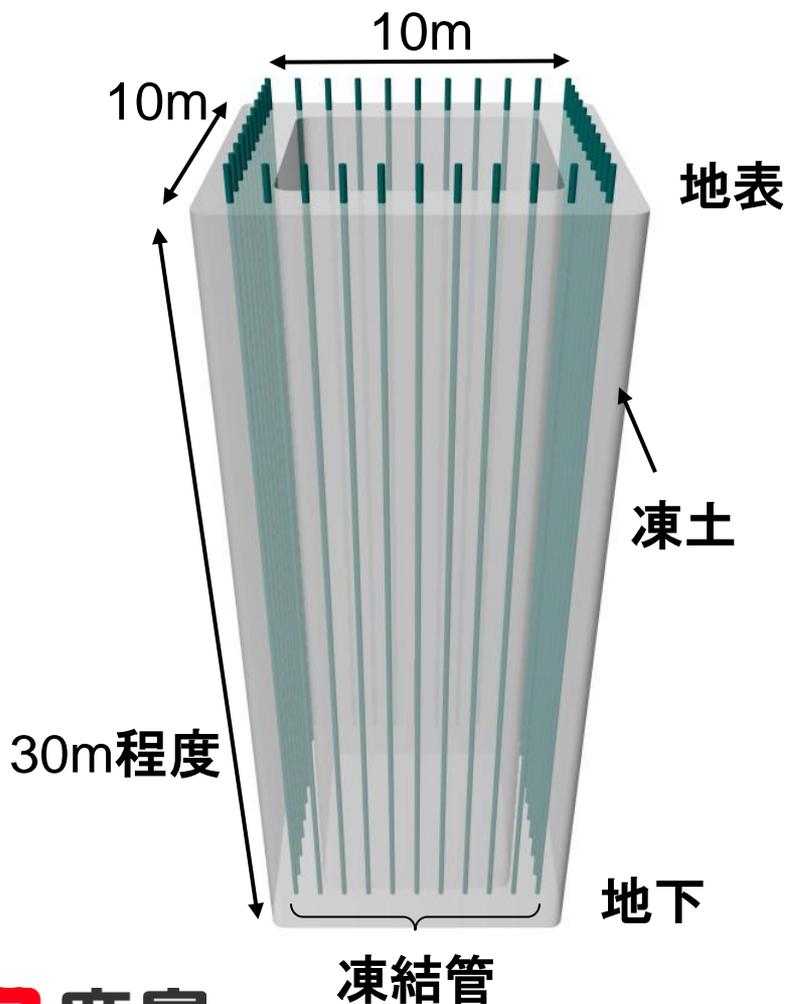
### 【小規模遮水壁イメージ】

### 施工実証・計測

- 地盤の凍結特性
- 凍土遮水壁の遮水性
- 底部難透水層からの湧水量
- 地盤の凍結膨脹特性
- 中粒砂岩層のリチャージ特性
- 凍土の融解特性

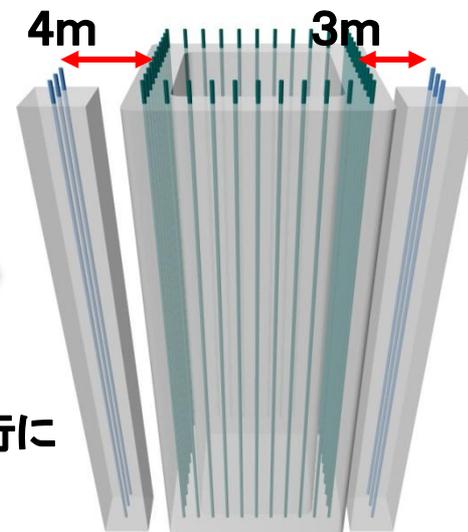
【トレンチ横断箇所の凍結イメージ】

埋設物幅が4m程度以上

埋設物幅が4m程度未満

凍結管埋設物貫通設置

凍結管埋設物挟込複数本設置

埋設管に平行に  
複数本設置

実証試験②で成立性検証

実証試験①で成立性検証

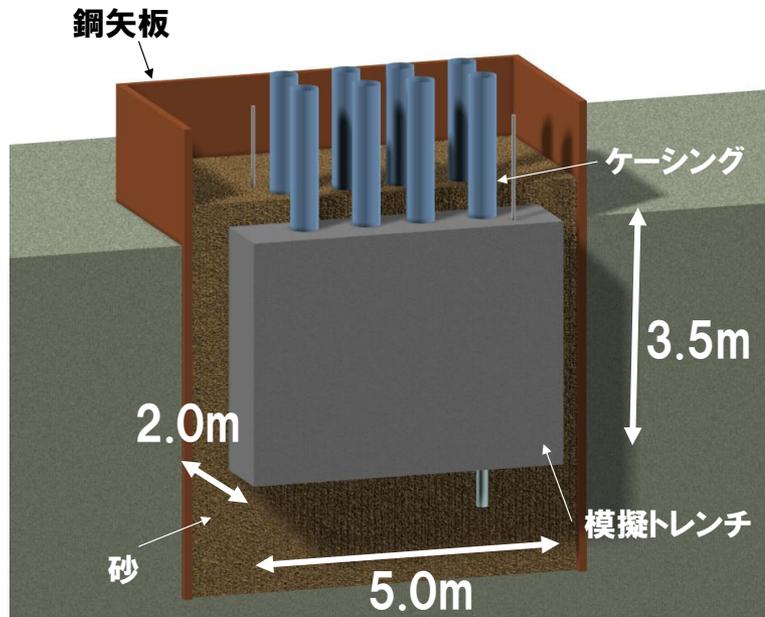
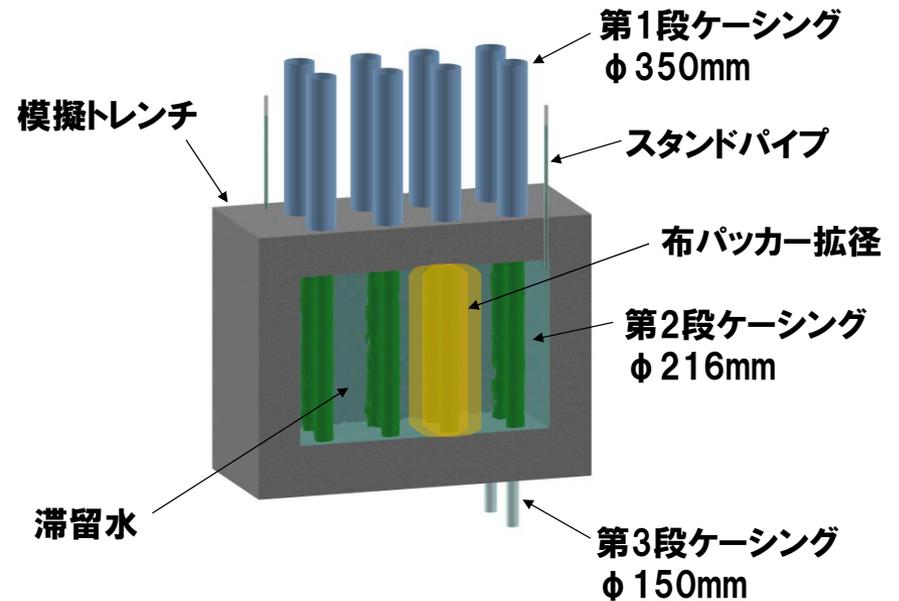
## モックアップ試験概要（ケミカルグラウト機材センターで実施）

項目	CASE1	CASE2	CASE3	CASE4
頂版・底盤コンクリート切込長	8cm		18cm	
シール材配合 (W/C)	60%		100%	
ビット形状 (第1段・第2段ケーシング共通)	内ビット	外ビット	内ビット	外ビット
底版貫通削孔	なし			あり
パッカー施工	なし		あり	なし
試験数量	2本	2本	2本	2本

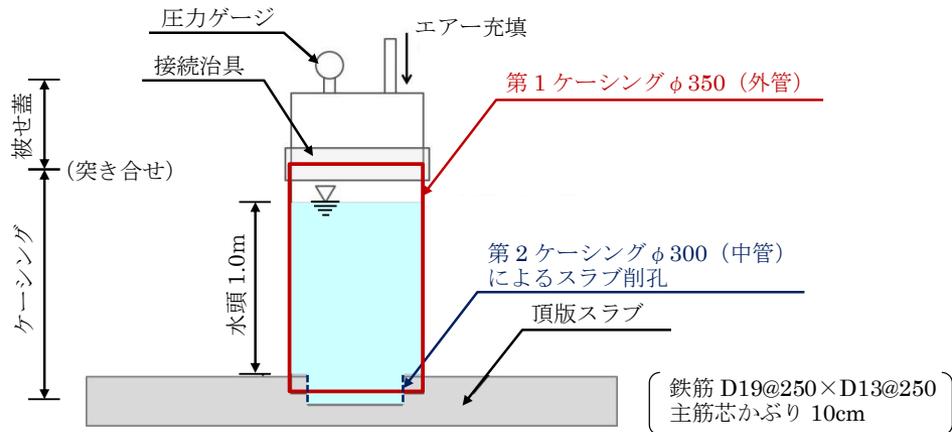
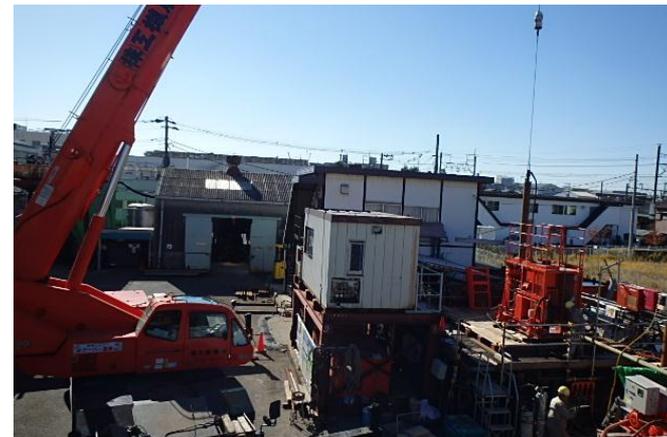
試験全景

## 頂版スラブ封入性能確認試験

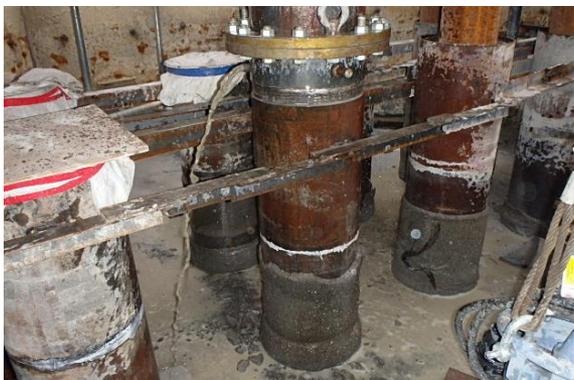
削孔状況(中管)

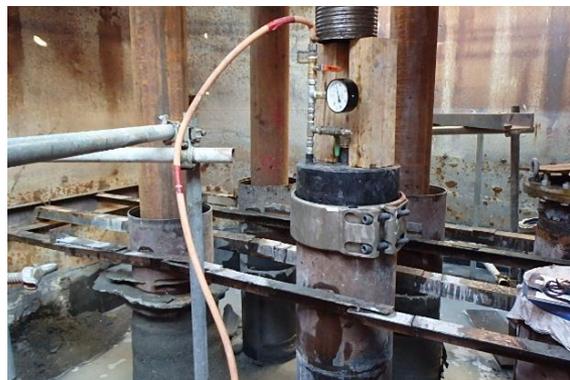
封入試験状況

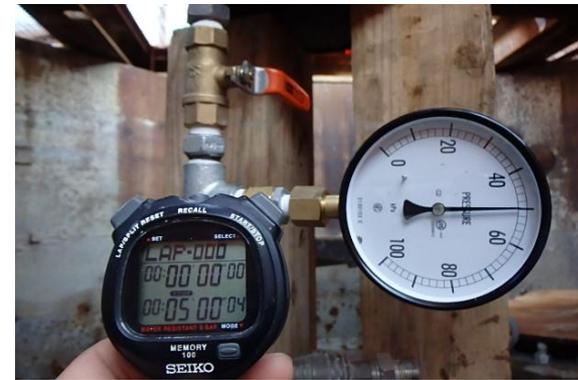
封入圧力確認状況

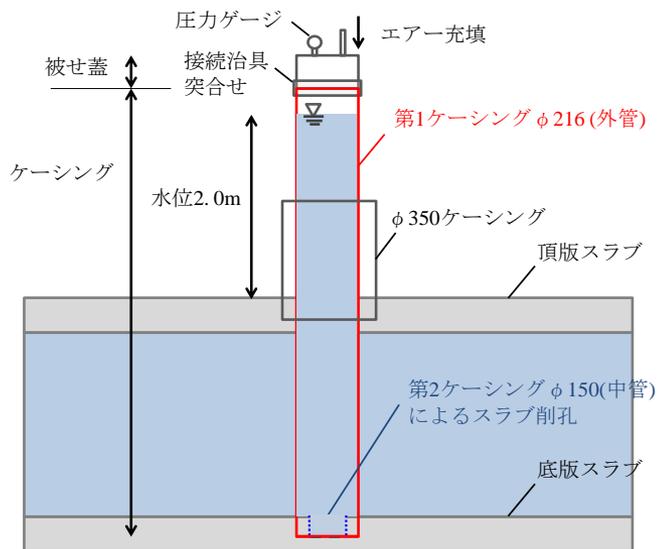
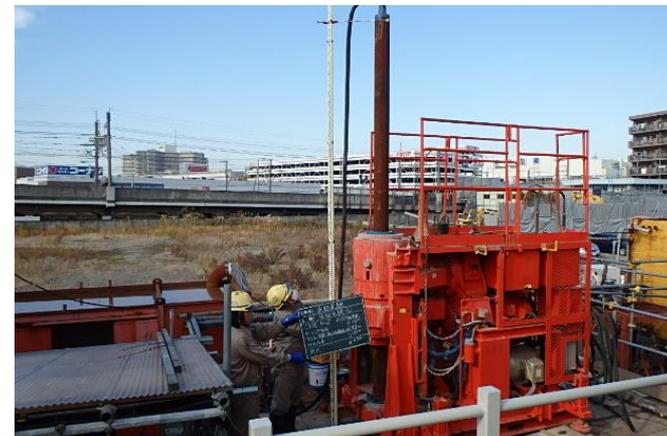
削孔状況

## 底版スラブ封入性能確認試験

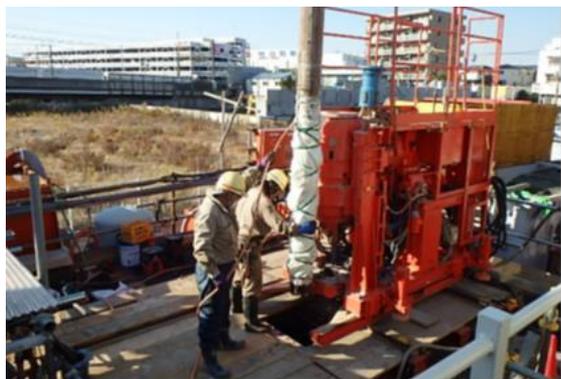
パッカー建込み状況

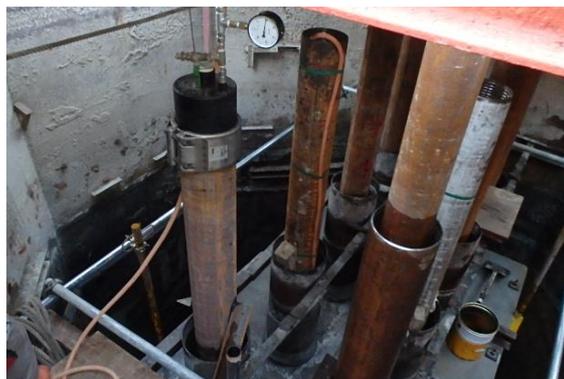
封入試験状況

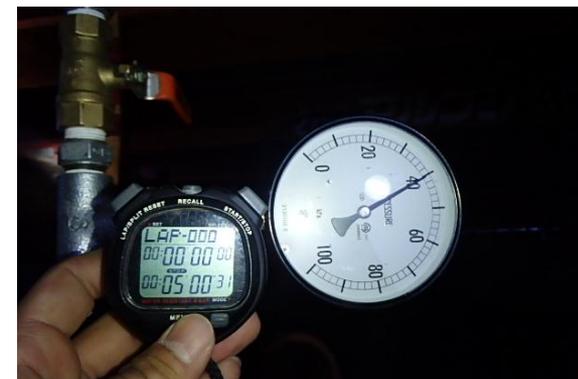
封入圧力確認状況

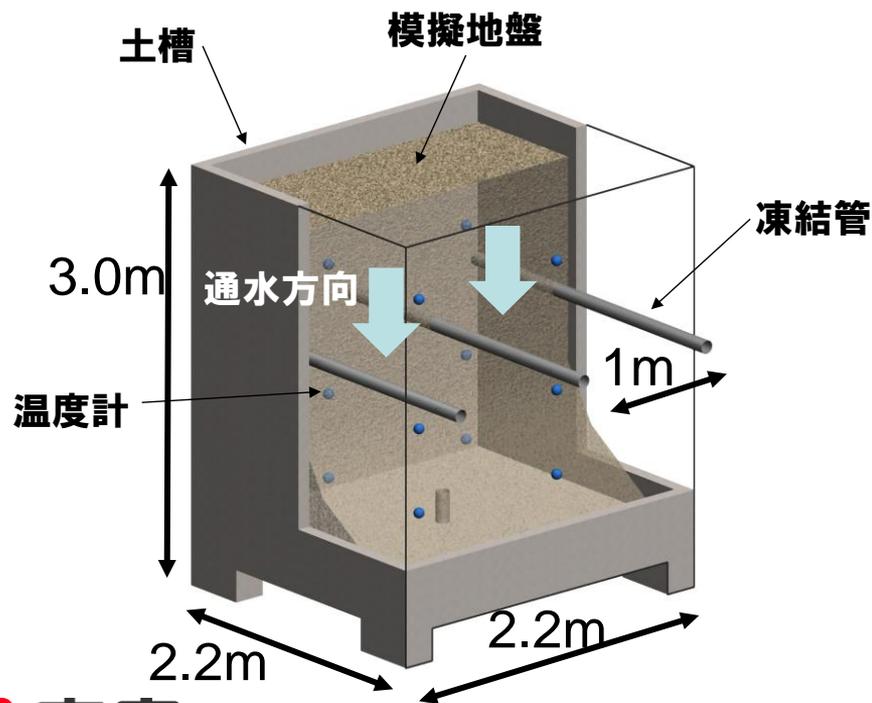
## 【モックアップ試験イメージ】

## 高地下水流速対策

- **ブライン温度の低温化**
- **地盤改良により地下水流速を低減**
- **凍結管複列化、間隔縮小**
- **液体窒素併用**

ブライン温度： $-30^{\circ}\text{C}$ 、 $-40^{\circ}\text{C}$   
流速： $0.1$ 、 $2.0\text{m/日}$

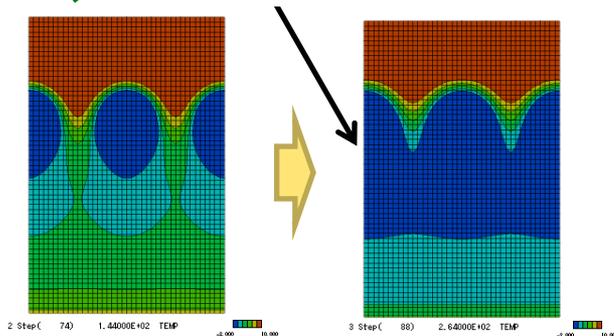
## 数値解析例(-30°C) 凍結範囲(濃い青)

初期流速0.5m/日  
⇒閉合

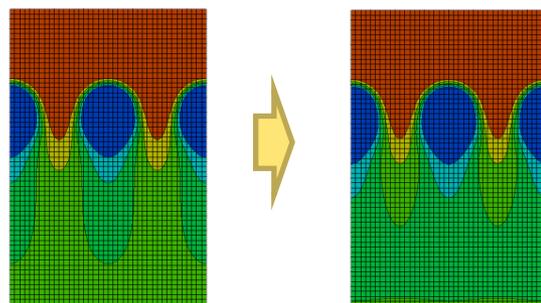
初期流速0.7m/日  
⇒閉合に至らない

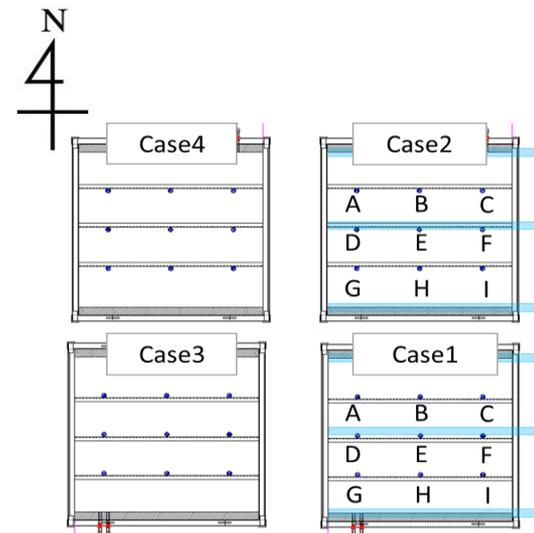
全体配置平面図

【ケミカルグラウト(株)機材センター】

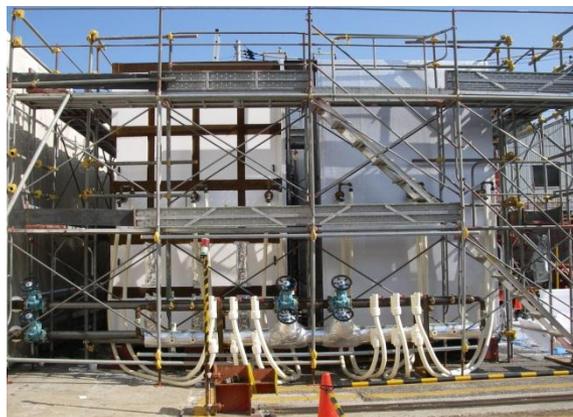
全景(南側から撮影)

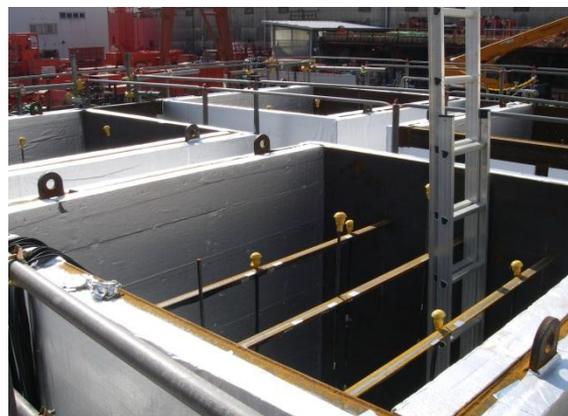
上面全景(手前がCase3)

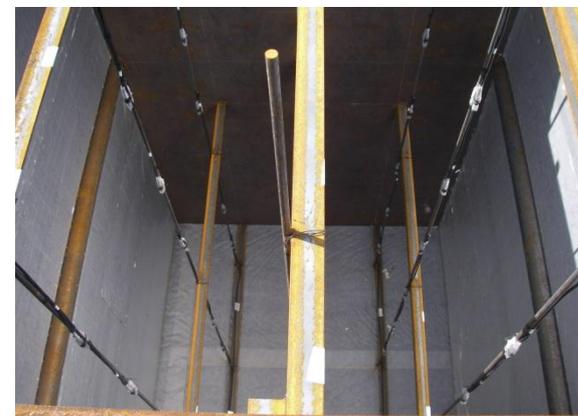
モックアップ内部

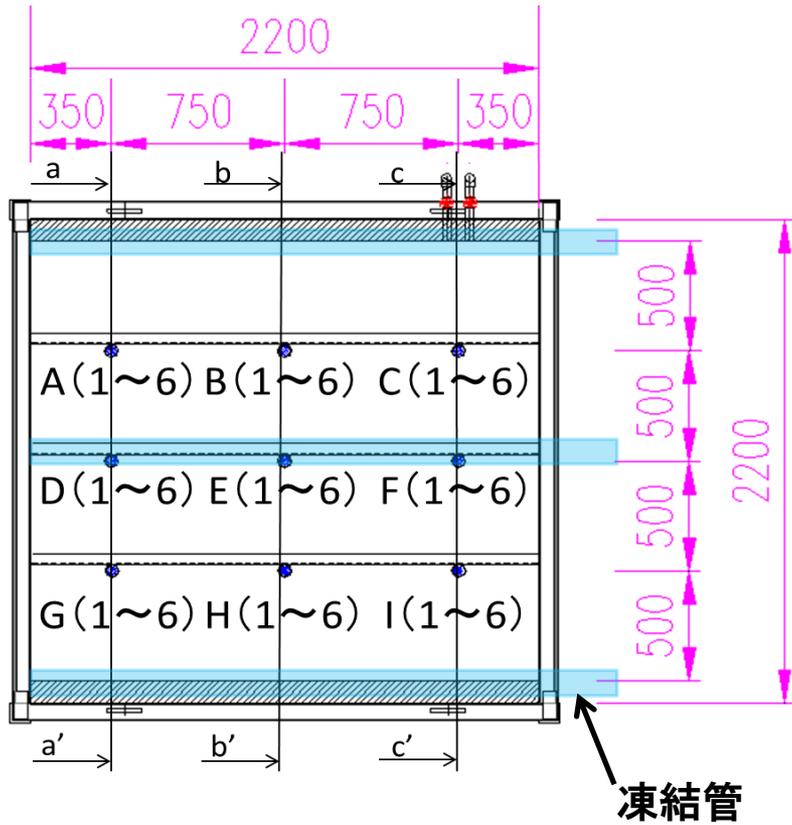
平面図

## 温度計配置

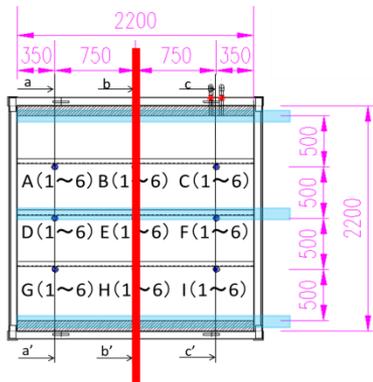
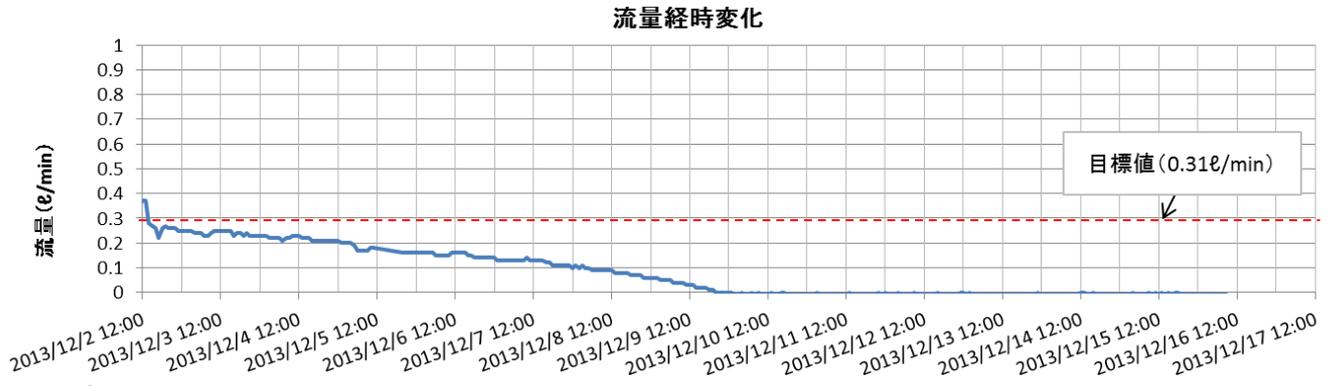
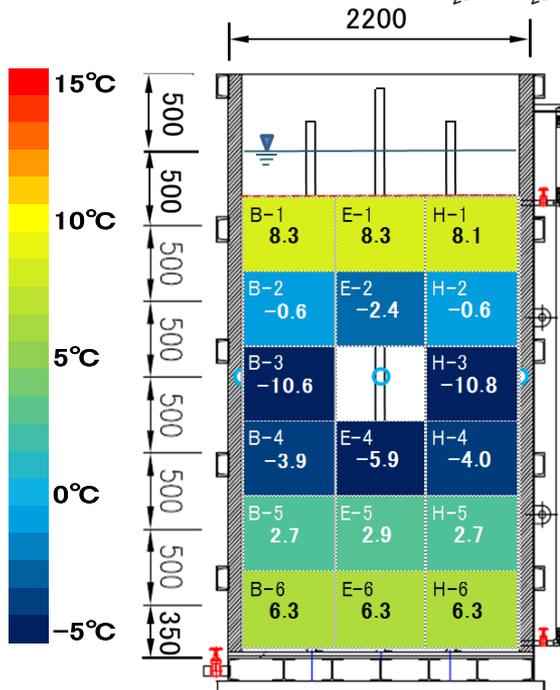
温度分布 (b-b' 断面)

凍結状況 Case1 -30°C V=0.1m/day

【12/16 9時】凍結期間：14日

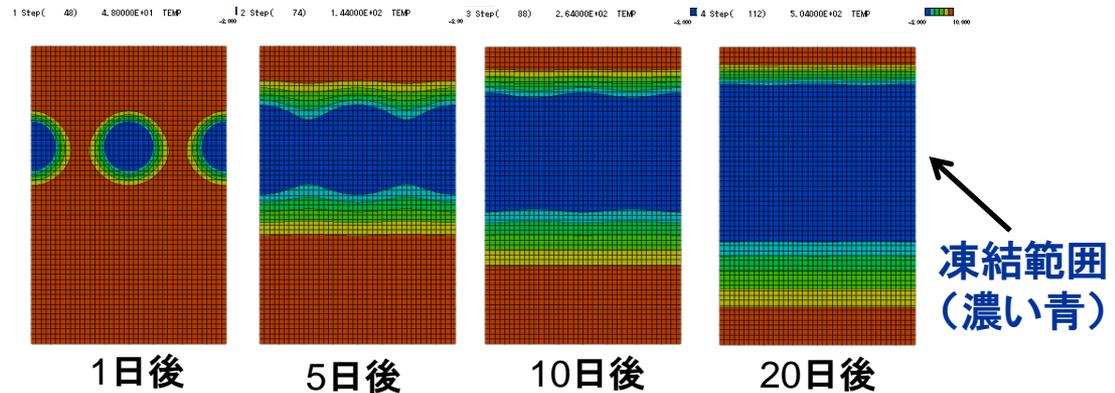
## 数値解析による予測結果

- ・凍土が完全に閉合し、流量ゼロ
- ・解析結果と概ね合致

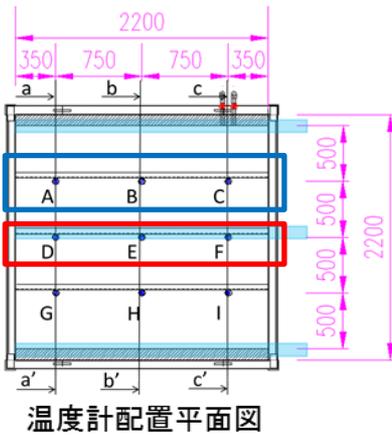
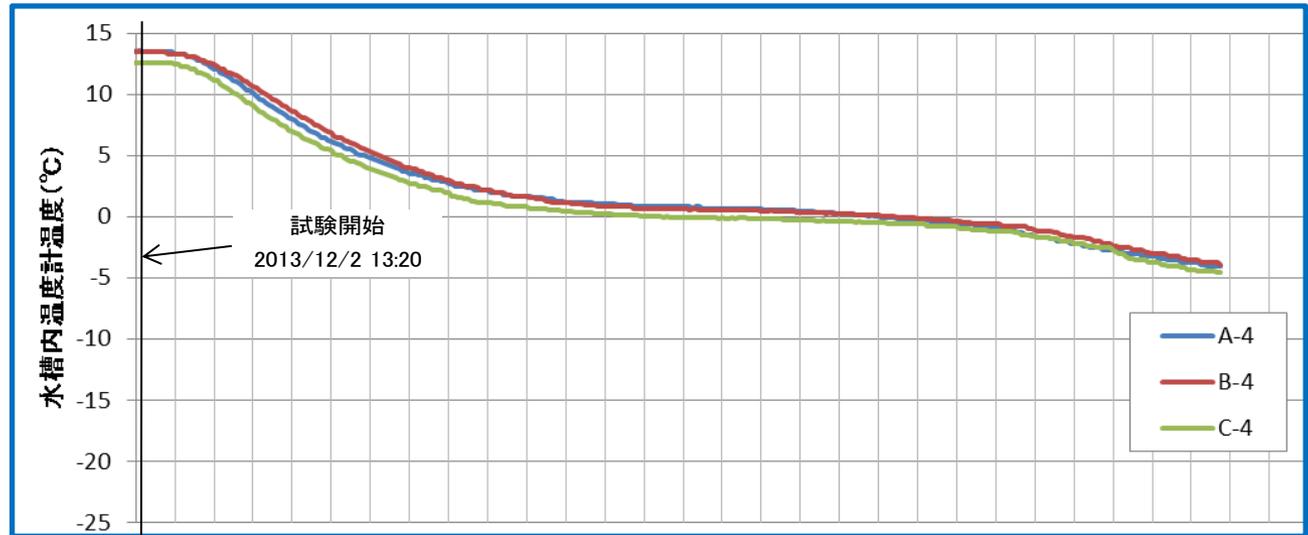
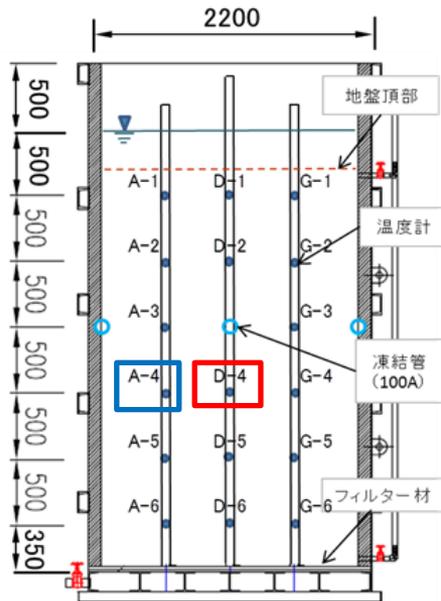
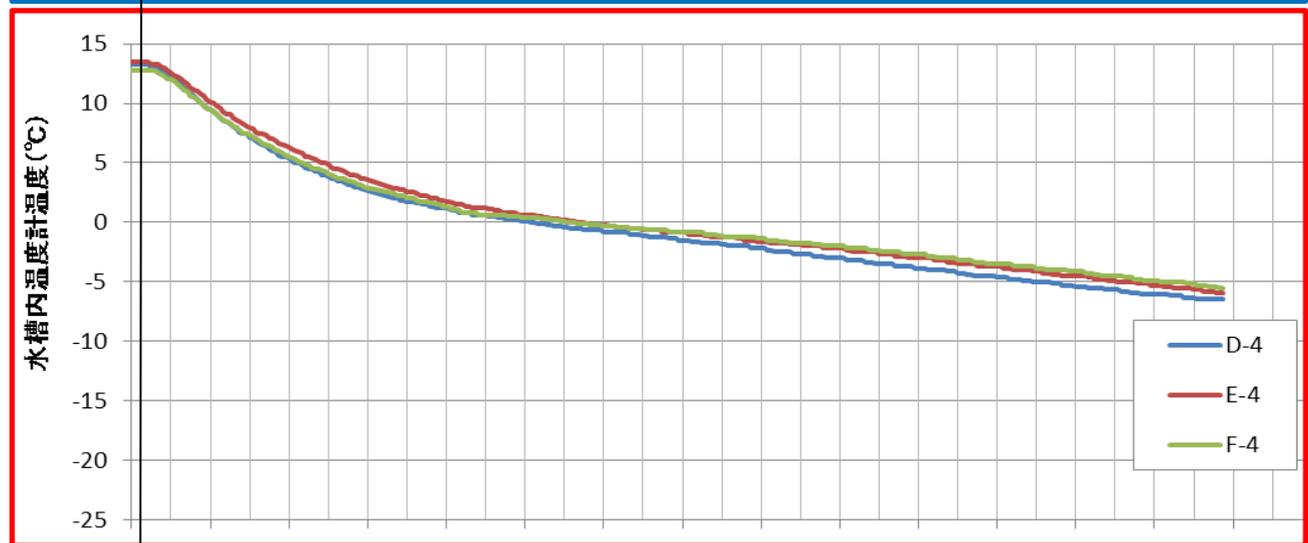
凍結状況 Case1  $-30^{\circ}\text{C}$   $V=0.1\text{m/day}$

【12/16 9時】凍結期間：14日

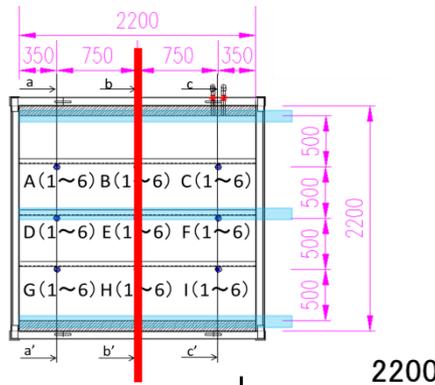
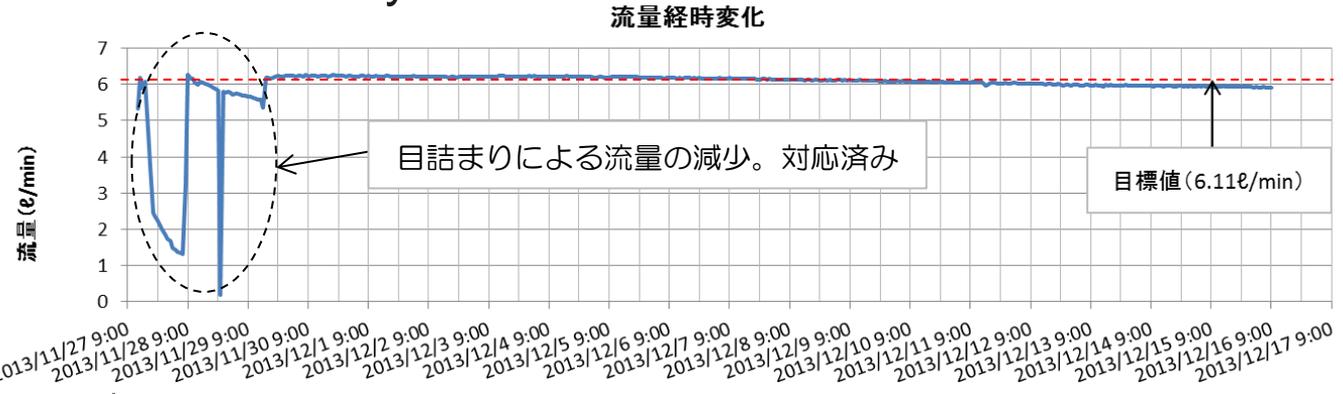
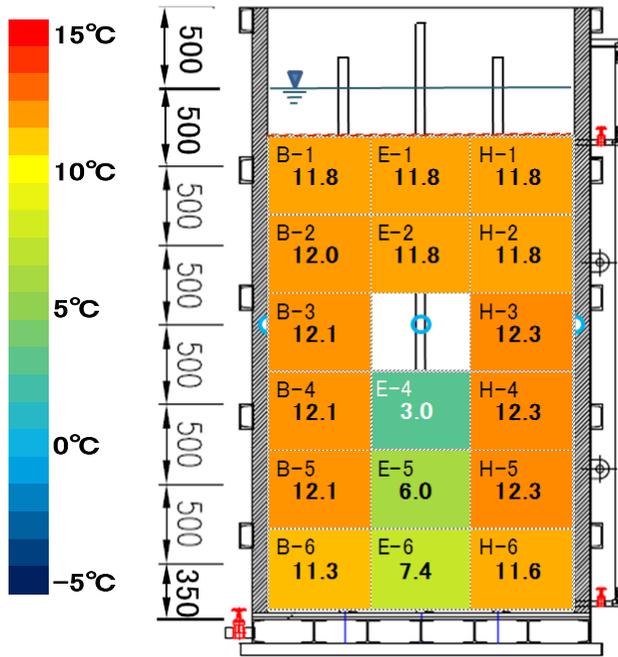
温度分布 (b-b' 断面)

凍結状況 Case2 -30°C V=2.0m/day

【12/16 9時】凍結期間:19日

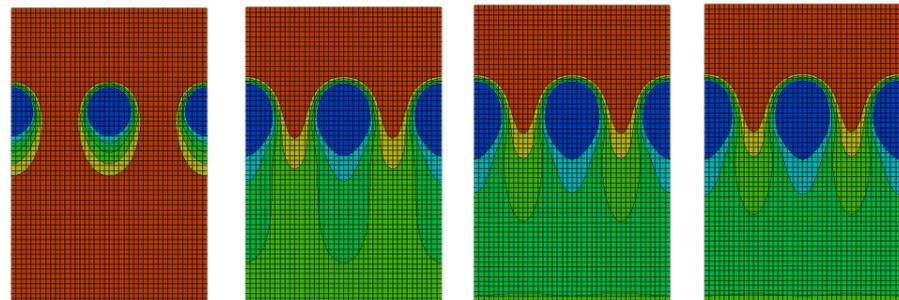
## 数値解析による予測結果(V=0.7m/day)

1日後

5日後

10日後

20日後

- ・凍土閉合の見込みなし
- ・解析結果と概ね合致

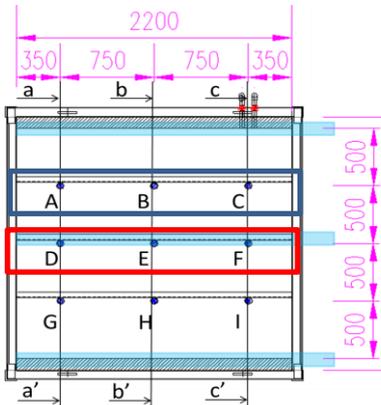
温度計配置平面図

凍結状況 Case2  $-30^{\circ}\text{C}$   $V=2.0\text{m/day}$

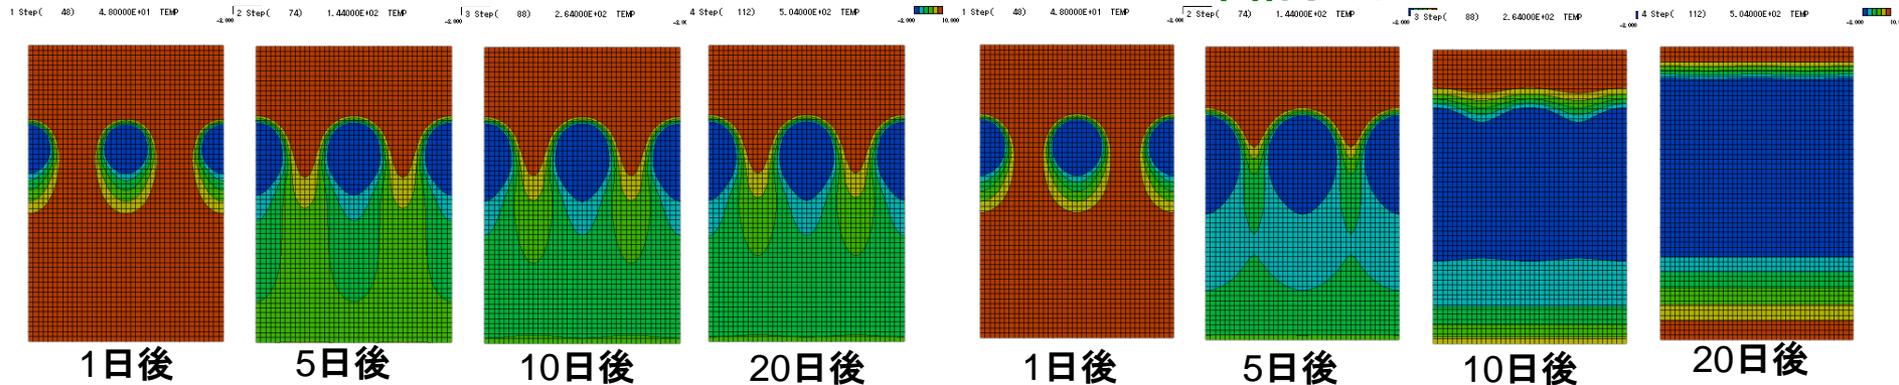
■-30~-40°Cで閉合可能な限界流速は、数値解析によると0.7m/day前後。

■Case1,2の試験結果から数値解析の妥当性を確認できたことから、**限界流速付近(0.7m/day)**の試験を行う。

### Case2' 凍結予測

### Case3 凍結予測

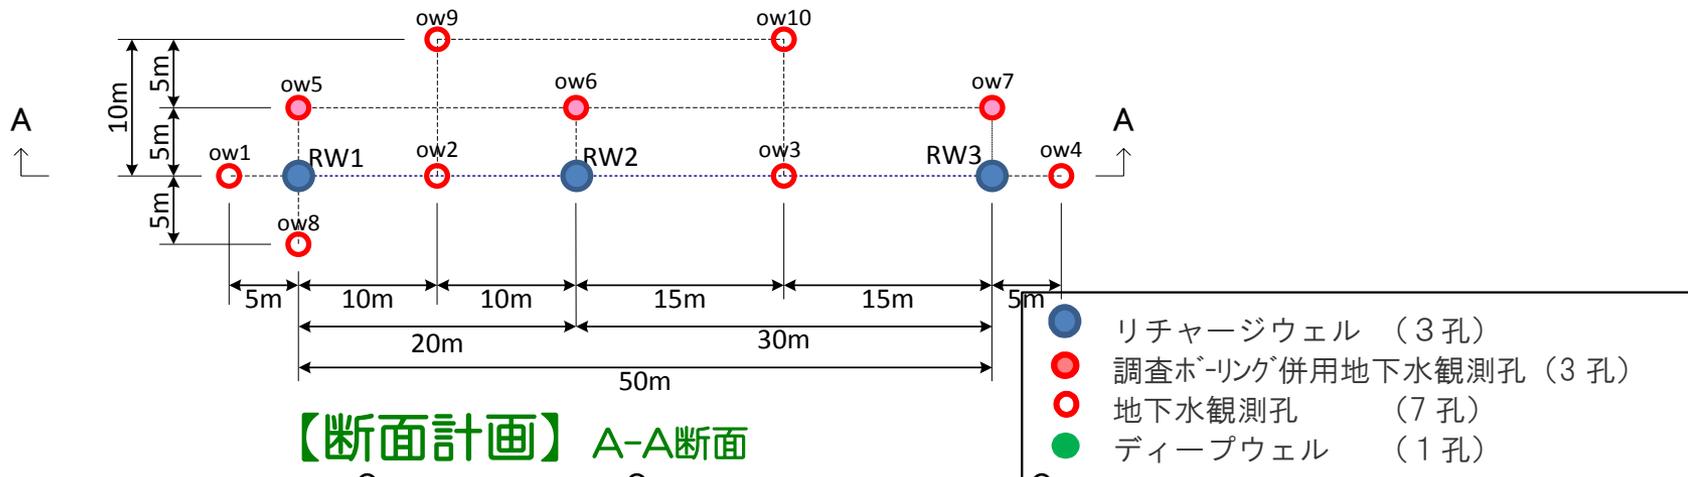
## 【平面計画】

リチャージ特性評価試験の概要 **目的**：遮水壁閉合区域内の地下水位をコントロールするための技術の成立性に関する検証
