# 国プロ「原子炉建屋内の遠隔除染技術の開発」 1～3号機原子炉建屋 汚染状況調査の計画について

2013年12月26日  
東京電力株式会社

# 1号機原子炉建屋1階南側の汚染状況調査について

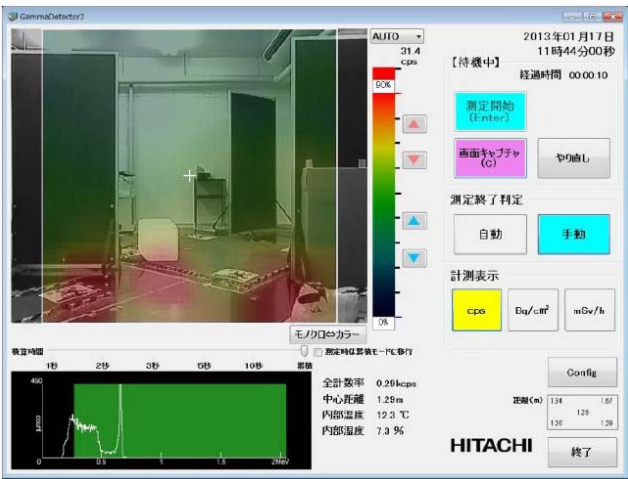
図5 ガンマカメラ操作画面

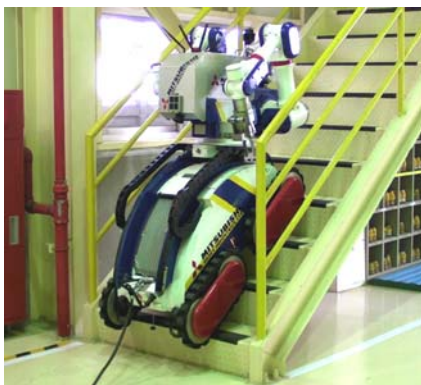
図7 階段昇降時

- 台車寸法：全長1250mm、幅700mm、全高1300mm
- 質量：約550kg(本体480kg、コアボーリング装置約70kg)
- 対地自動追従式独立4クローラにより、階段や不整地の走行が容易  
(原子炉建屋内の階段走行は、寸法上おどき場で引っかかってしまうためNG)
- スロープや階段昇降時は自動で重心位置を検知し、上物の位置を変えることで適切な重心位置の確保が可能(左上図参照)。
- 双腕7軸ロボットアームによりコアボーリング等の作業が可能(右上図参照)。

三菱重工が開発した遠隔作業台車「MEISTeR」の先端アームの片腕にコアボーリング装置を装備し、もう方腕にはコアを切り離すためのタガネを装備する。装置は全て電動駆動であり、油漏れの危険性はない。

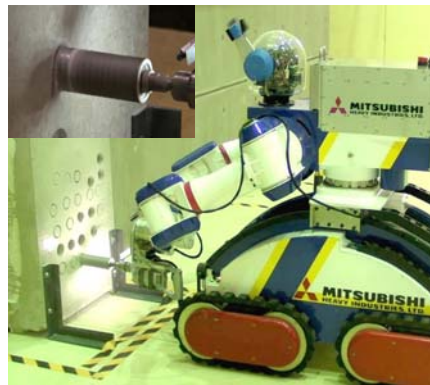
図8 コアボーリング時
