2, 3号機海水配管トレンチ建屋接続部止水工事 進捗状況について

平成26年1月30日

東京電力株式会社

工事全体概要

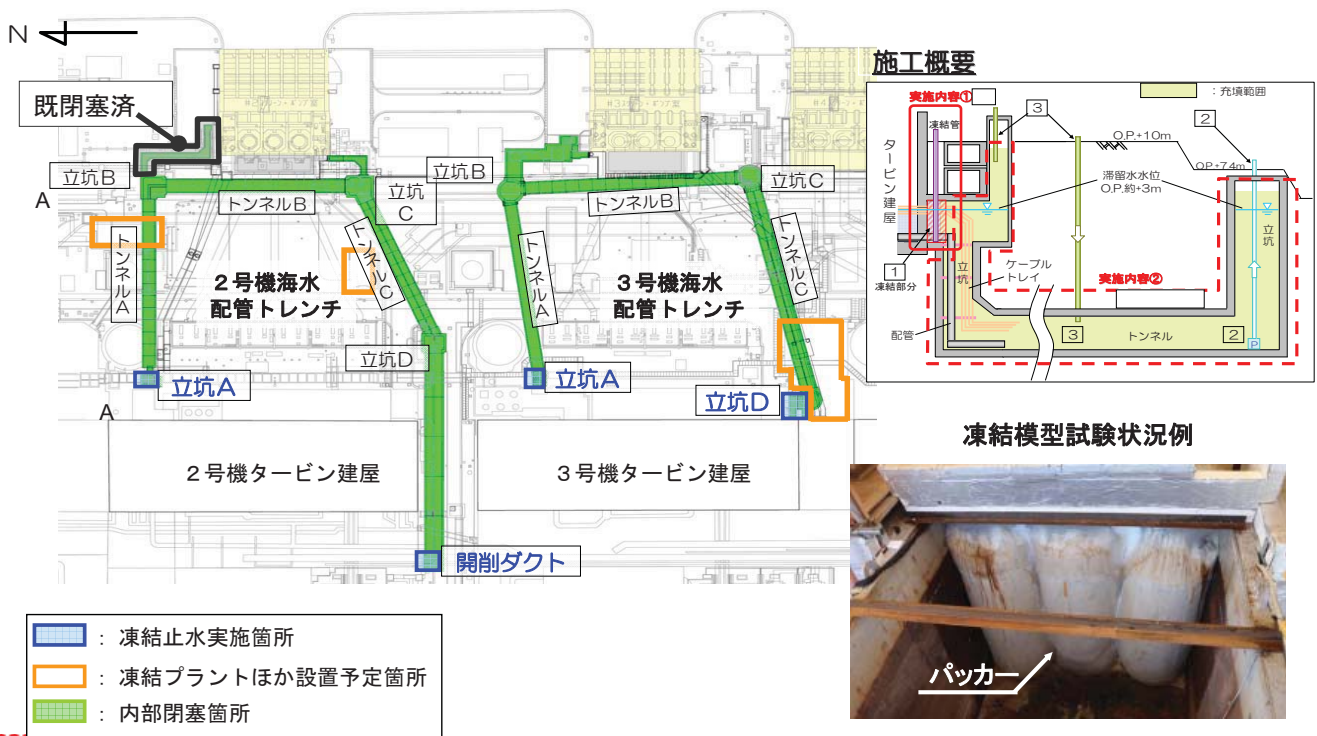
2, 3号機海水配管トレンチ建屋接続部の凍結止水および内部閉塞の実施

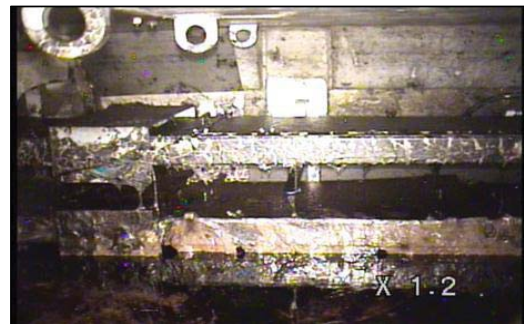
① ケーブルトレイ(水面上部)

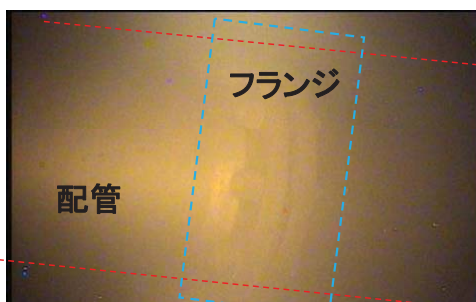
② 10B配管(水中部)
