チラシ等のサンプルについて

チラシ①:「4号機建屋の健全性」

東京電力（株）福島第一原子力発電所1～4号機の廃炉に向けた取組について（平成24年12月）

東京電力（株）福島第一原子力発電所1～4号機の廃止措置等に向けた中長期ロードマップ進捗状況（概要版）

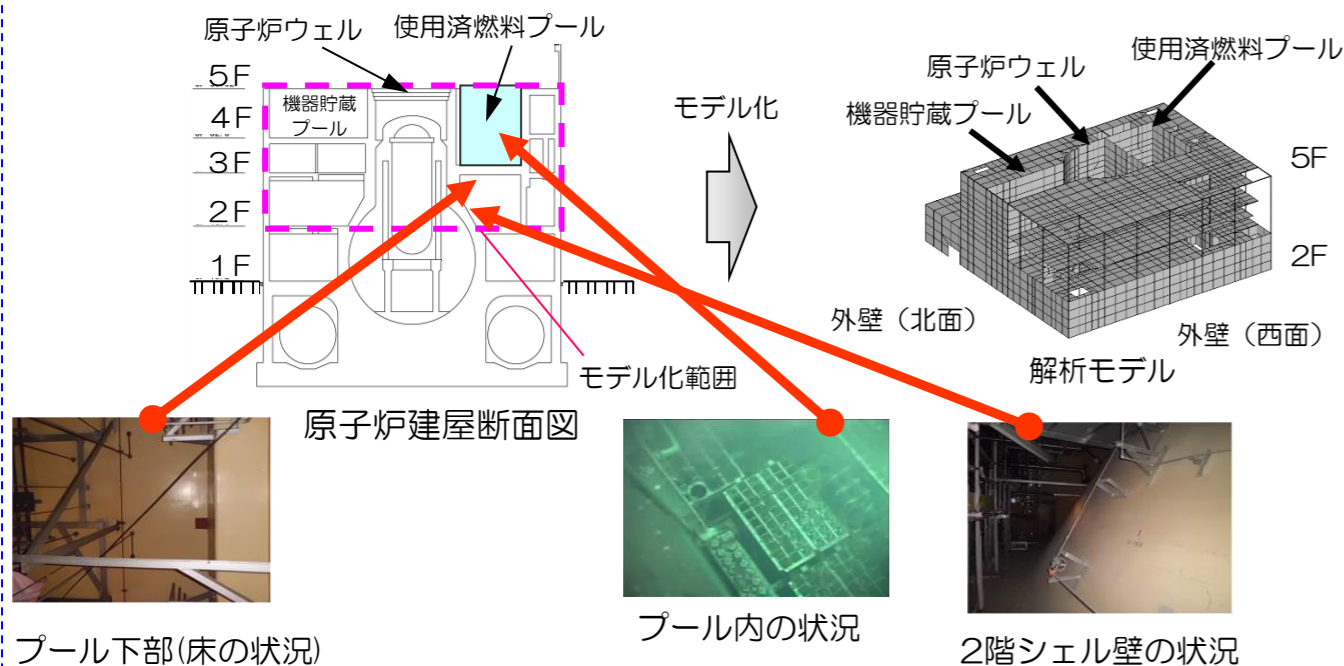
②建屋の損傷やプール水が高温になった影響を考慮した高度な解析モデルにより、使用済燃料プールの壁や床の部材の強度が十分であることを確認しました。

なお、使用済燃料プールからの水漏れや周辺の壁の損傷は確認されていません。使用済燃料プールにおいては、撮影された写真から一定の水量が注水されており、プール下部にあたる2階で漏水等が発生していないことを確認しています。プール周辺の壁（シェル壁）については、1・2階は調査により損傷が無いことが確認できており、3階についても厚さが1850mmであることから損傷が無いものと評価しています。

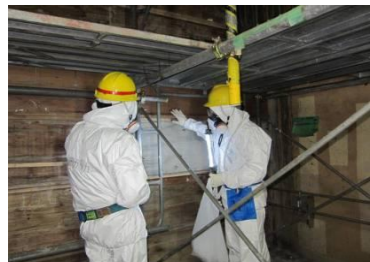
2階における使用済燃料プール底部に設置した支持構造物による補強の確認の様子。（4月23日）

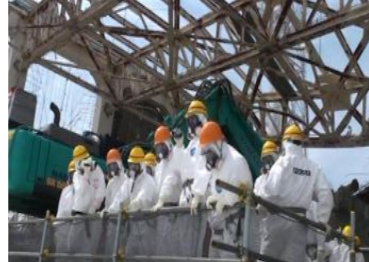
5階における使用済燃料プール水面と床面の水平度を測定する方法の確認の様子。（5月26日）

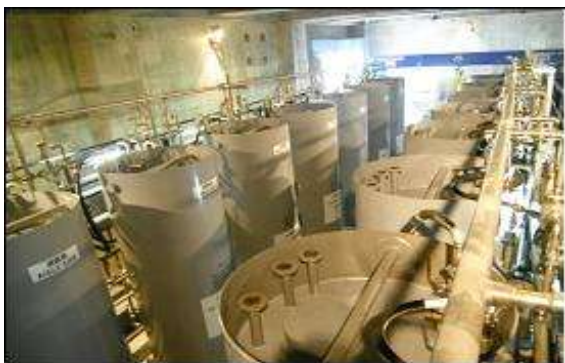
＜セシウム除去装置(稼働中)＞

○滞留水から大部分の放射性物質を除去できる設備を設置中。

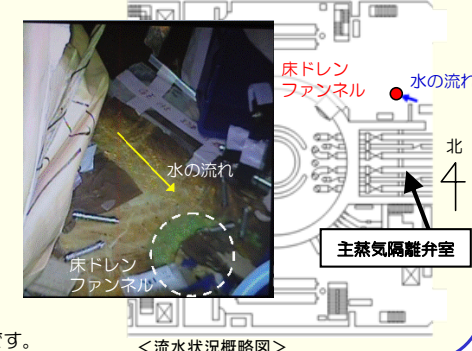
<流水状況概略図>

3号機原子炉建屋1階北東エリアの主蒸気隔離弁室の扉付近から、近隣の床ドレンファンネル（排水口）に向かって水が流れていることを1/18に確認いたしました。排水口は原子炉建屋地下階につながっており、建屋外への流出のおそれはありません。

流水の温度、放射性物質の分析結果、図面等による検討から、格納容器内の滞留水の可能性が高いと考えており、今後、室内の調査を行う予定です。

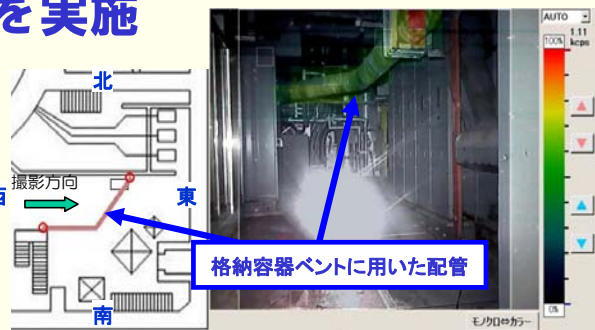
<格納容器ベントに用いた配管周辺のガンマカメラ撮影データ>

ガンマカメラによる撮影データの評価から、事故の際、格納容器ベントに用いた配管（蒸気が通過した配管）の表面の線量が高いことを確認しました。

※ガンマカメラ：
特定の方向からの放射線(ガンマ線)、対象表面までの距離を測定し、解析により表面の放射能の大きさを可視化する装置です。

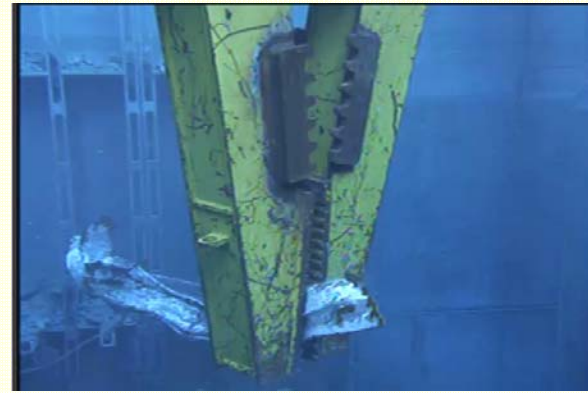
<使用済燃料プール内ガレキ撤去作業状況>

3号機使用済燃料の取り出しに向け、使用済燃料プールからの大型ガレキ撤去を開始しました(12/17)。

撤去作業時におけるガレキの落下防止等の対策を行い、安全を最優先に作業を進めております。

- 12/17より使用済燃料プール内のガレキ撤去作業を開始。H26年2月上旬までに鉄筋・デッキプレートの撤去完了予定。その後、マスト・屋根トラス、燃料交換機を撤去予定。
- プール内ガレキ撤去作業の準備中に発生した水中カメラの落下（11/28）について、原因調査・再発防止対策（警報機能の追加等）を実施（～12/10）。
- 燃料取り出し用カバーの設置にあたり、オペフロ瓦礫撤去後に、建屋躯体状況調査を実施中（12/19～1月下旬）。本調査により、新たな損傷が判明した際には追加評価を行う予定。

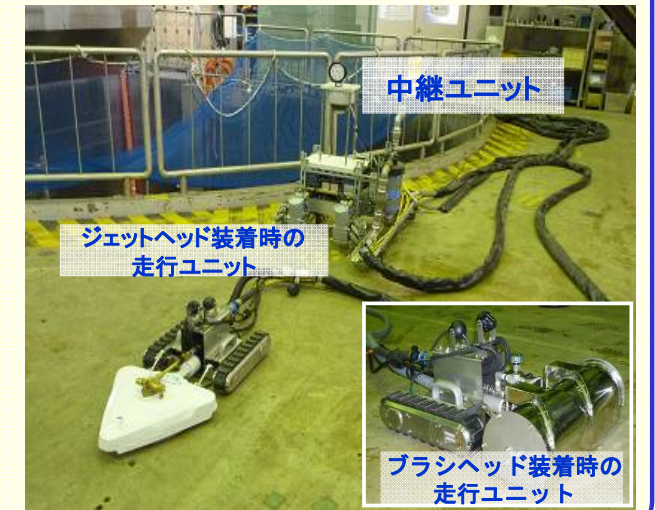
<遠隔操作除染ロボット(名称：ラクーン)>

また、ブラシヘッド、ジェットヘッド共に十分な効果を確認しましたが、わずかながら効果が高かったブラシヘッドを優先して使用します。

- 1～3号機原子炉建屋1階除染・遮へい作業
 - ・建屋内作業時の作業員や機器の汚染等を防ぐため、2号機原子炉建屋1階の除染を実施中（11/28～）。汚染除去効果を検証した結果、全域に対して2回の除染を計画。また、ブラシヘッド、ジェットヘッド共に十分な効果を確認したが、わずかながら効果が高かったブラシヘッドを優先して使用することとし、状況に応じてジェットヘッドも使用予定。
- 1～3号機原子炉建屋の汚染状況調査
 - ・今後の線量低減計画の具体化及び除染作業の実施に向け、1号機原子炉建屋1階南側において、γカメラによる線源調査を実施（12/22～12/24）。
- 燃料デブリ取り出し代替工法についての情報提供依頼（RFI）
 - ・燃料デブリ取り出しに向けた代替工法の設計及びそのために必要となる技術に関する情報を幅広く求めるために、「燃料デブリ取り出し代替工法についての情報提供依頼（RFI）」を国際廃炉研究開発機構（IRID）にて実施中。1/31までにご提供いただく情報に基づき、提案公募（RFP）の項目及び仕様を検討。

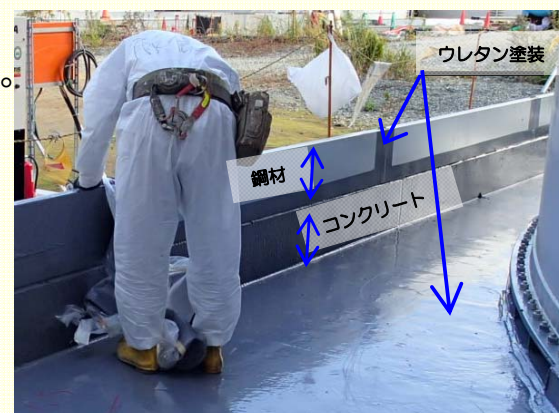
<鋼材による嵩上げ状況>

タンク周辺の堰から水が溢れ出るリスクを下げるため、既設のコンクリート堰を約30cm高上げしております(12/28完了予定)。今後、H26年3月を目標にコンクリート等による更なる堰の高上げを行う予定です。

- ・ タンクエリアからの溢水対策として、既設のコンクリート堰の鋼材による嵩上げ（30cm）を実施（12/28完了予定）。また、順次、堰内をウレタン樹脂により塗装し、堰の水密性を向上。
- ・ 堰内で高線量汚染が確認された箇所について、タンク天板へ雨どいを設置（12/27完了予定）。
- ・ H5タンクエリア、G6タンクエリアの堰から水が漏れいしていることを確認（12/21、22）。また、H4タンクエリア、H4東タンクエリア堰内の水位低下（12/24）、H4タンクエリア堰内の水の漏れいを確認（12/25）。それぞれ、速やかに堰内の水を汲み上げるとともに、漏れい箇所と思われる打継ぎ部について止水処理を実施。引き続き、応急対策として類似箇所の止水処理を行うとともに（～12/27予定）、計画的にコンクリート基礎部のウレタン塗装を実施する。（～2/月上旬予定）（図2参照）

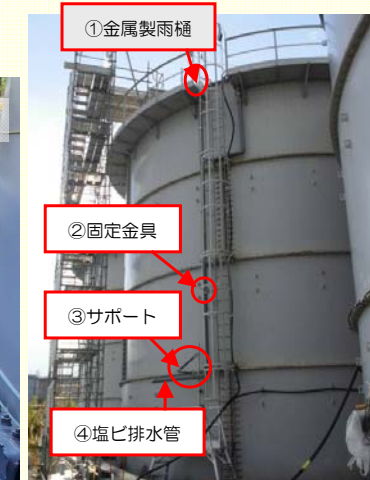
<雨樋設置状況>

また、タンク上部へ降り注いだ雨水が、堰内に流入して汚染するのを防ぐため、雨どいを設置しております。過去に堰内で高い汚染が確認された箇所について、12月中に雨どいの設置を行います。

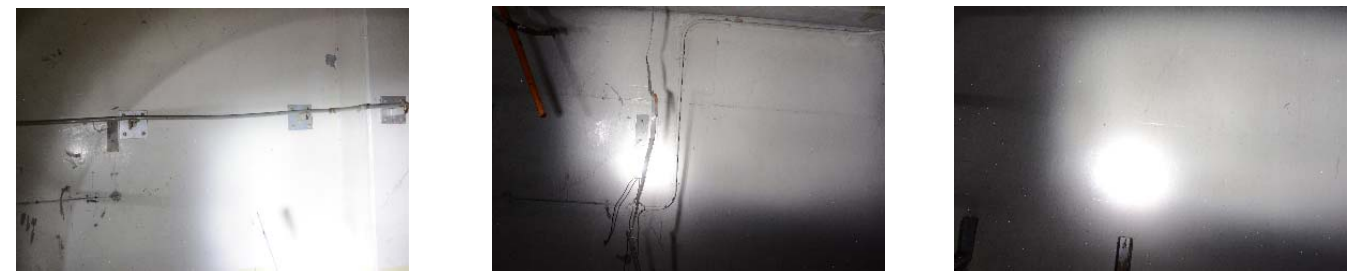
図3：1号機 機器ハッチに面する西側壁面(中央部)（左から順に4階、3階、2階）

- 調査結果を耐震安全評価に反映し、燃料取り出し方法を検討するため、遠隔操作で機器ハッチ廻りの建屋躯体を撮影し、各階の壁面に大きな損傷がないことを確認（12/4、5）。（図3参照）
