3号機オペレーティングフロアの線量低減対策に使用する 自走式除染装置(吸引装置)の不具合報告について

平成26年2月27日
東京電力株式会社

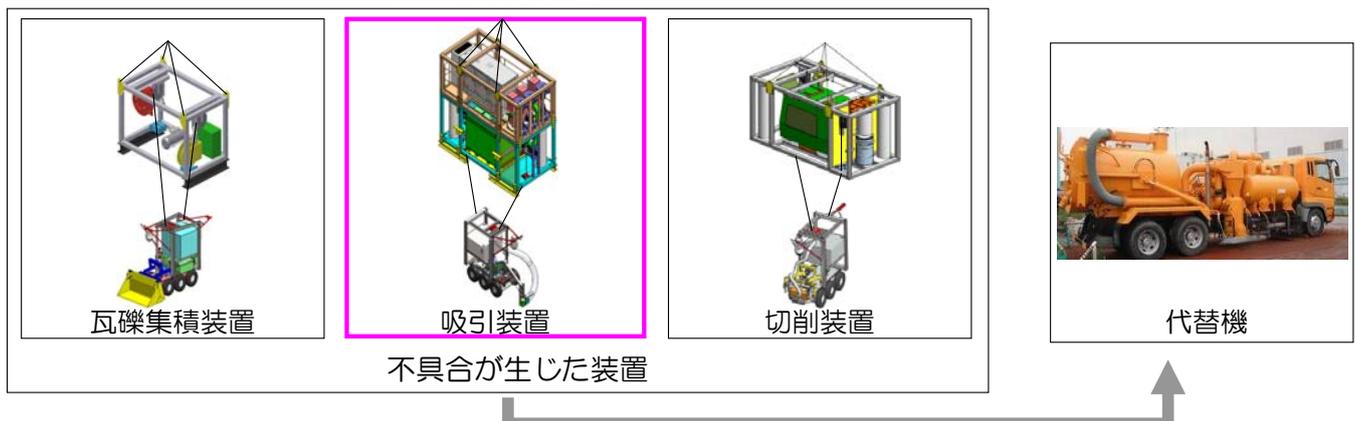
自走式除染装置

※自走式除染装置(米国Pentek社製)は、『瓦礫集積装置・吸引装置・切削装置』の3機種

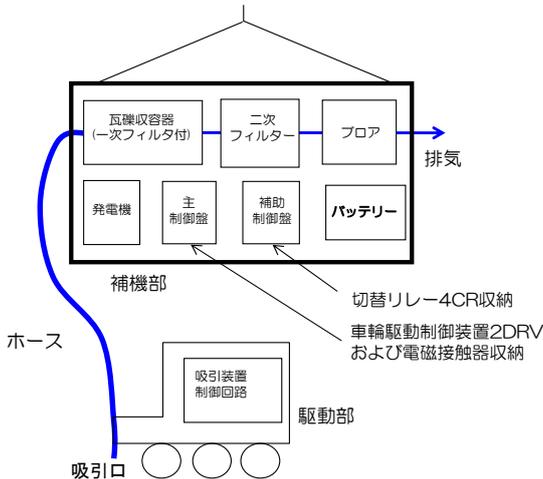
主要部品構成イメージ

<吸引装置概要>

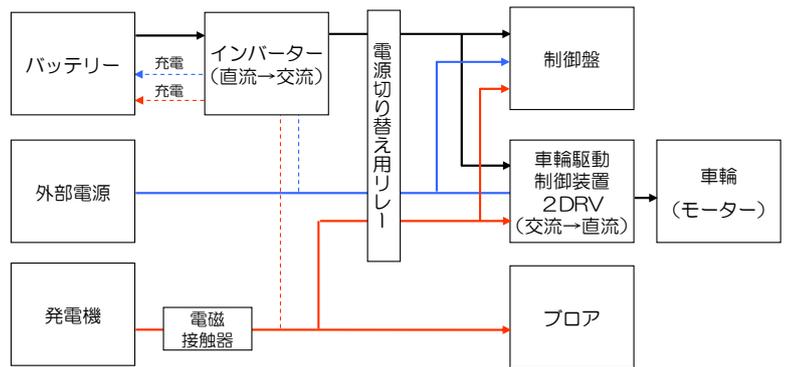
電源供給イメージ

- ・運転時は発電機により給電（同時にバッテリー充電を実施）
- ・バッテリーは、発電機の遠隔起動制御やメンテナンス時の電源に使用
- ・外部電源は、運転時以外のバッテリー充電やメンテナンス時の電源に使用

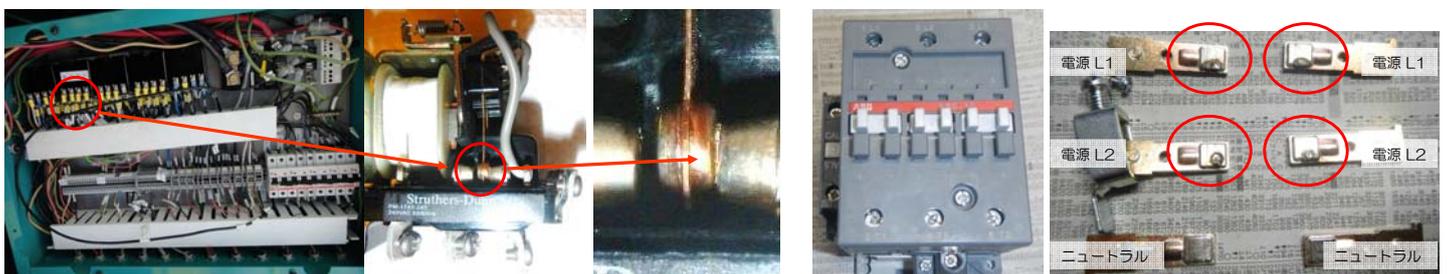
状況	要因	調査	原因	対策
<通信不良> モニター画面の通信状態が非表示 ↓ 装置側電源が切断され通信不能となったと想定 ↓ 電源供給システムの不具合と判断	インバータ不具合	・リセット作業を実施したが復旧せず ・吸引装置のインバータを切削装置に移設し動作を確認した結果、インバータ本体の不具合では無いことを確認	—	—
	電磁接触器不具合	・電磁接触器を分解点検した結果、 接点接触位置の偏心を確認	製品初期不良の可能性が高い	電磁接触器の交換
	電源切り替え用リレー不具合	・5つあるリレー回路の動作確認を行った結果、1つのリレー回路で 接点溶着を確認	電磁接触器の接点不良による電圧異常でチャタリングが発生し接点溶着したと想定	損傷リレーの交換
	車輪駆動制御装置不具合	・駆動制御装置を分解点検した結果、 コンデンサーが損傷していることを確認	チャタリングによる電氣的ストレスにより損傷したと想定	制御装置の基盤交換
パワーサプライ不具合	複数あるパワーサプライについて、単体の出力確認試験を実施し、問題が無いことを確認	—	—	—

⇒ 電磁接触器の接点不良に伴う電圧低下により周辺回路に不具合が発生したと判断

リレー4CR

接点融着状況

接点融着状況（拡大）

電磁接触器外観

電磁接触器 接点接触位置偏心状況

電源切り替え用リレーの損傷状況

電磁接触器の損傷状況

- ・ 電源モードの切り替え操作の繰り返し試験を実施し、通信状態が正常に機能していること、電気部品の不具合がないことを確認する
⇒20回繰り返し試験を実施し、不具合は確認されなかった
- ・ 消耗品や調達に時間を要する部品は予備品を調達済みであるが、不具合が確認された部品についても予備品を調達する

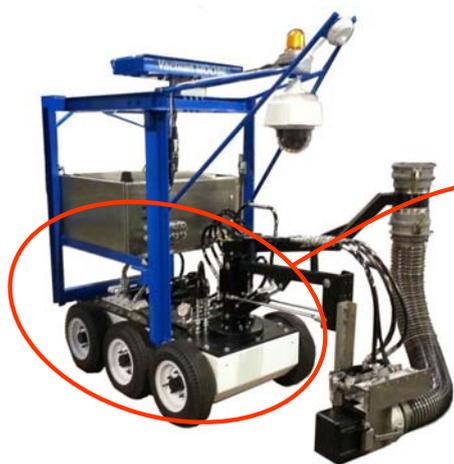
吸引装置外観

- ・ 1F構内搬入前の動作確認では問題ないことを確認していたが、「通信不良」に伴う電気部品の交換作業を実施し、装置全体の動作確認を行った際に、右側車輪の動作しない不具合を確認

- ・ 点検の結果、モーターやコントローラー、ケーブル等の損傷は確認されなかった
- ・ モーターの分解点検時に内部に水分が確認されたため、凍結による絶縁不良と判断
- ・ 結露水や水浸入による不具合と考え、カバープレートの隙間部の防水対策を強化

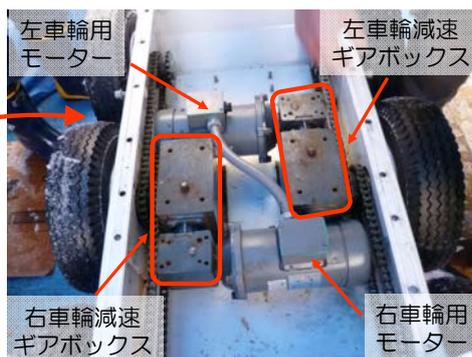
※右側と左側のモーター系統は独立

DCモーター系統内部状況
(カバープレート内底部)

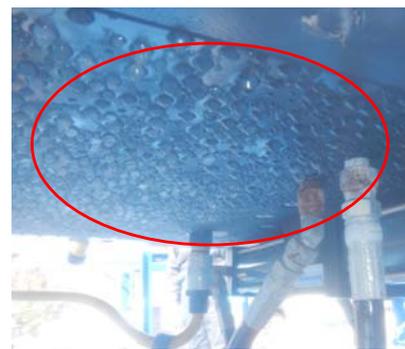
カバープレート内上部の結露状態
(凍結状態)
