凍土方式の小規模遮水壁実証試験【FS①】 凍土造成状況報告【速報】

・2014/3/14(金) 13:35 凍結開始

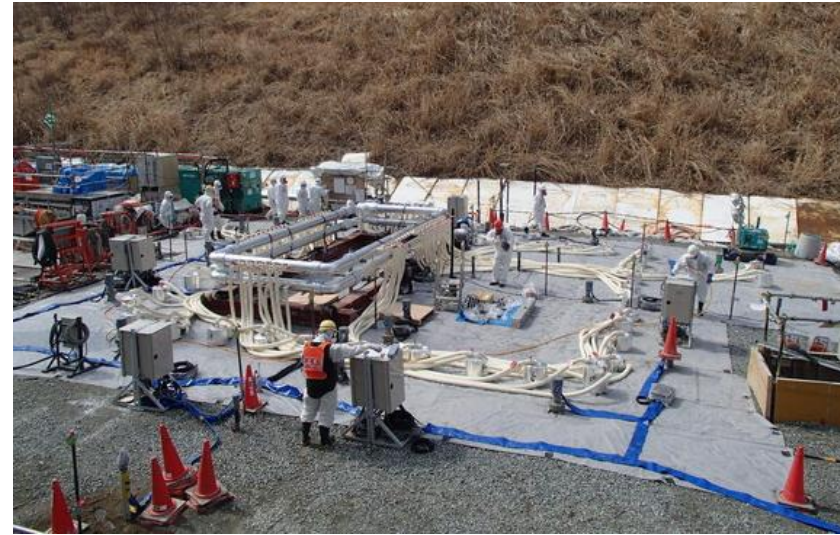
小規模凍土ヤード凍結開始時全景

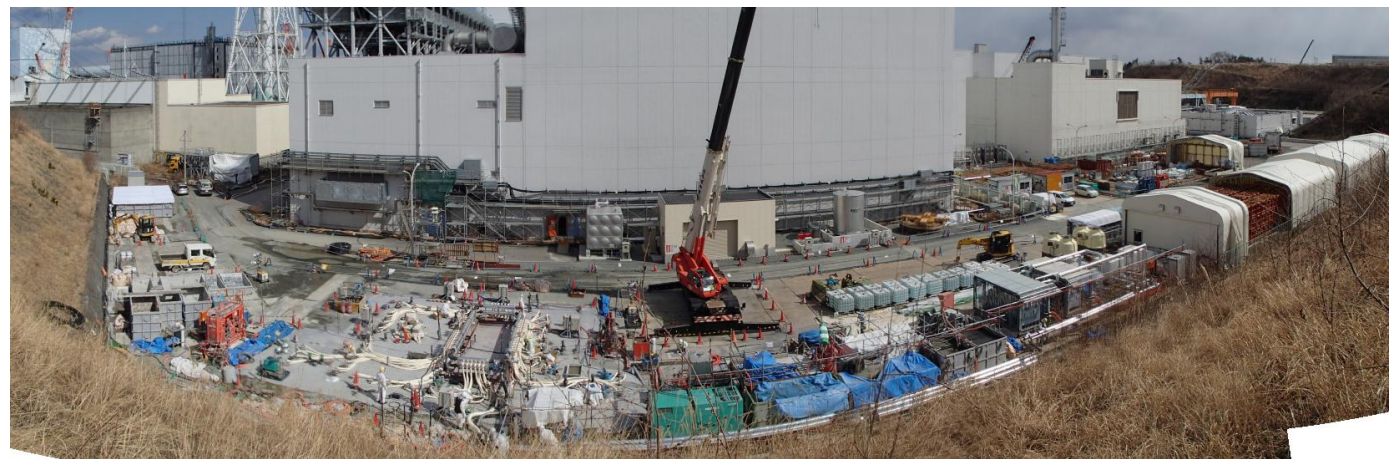
試験ヤード全体(2014/3/11 撮影)

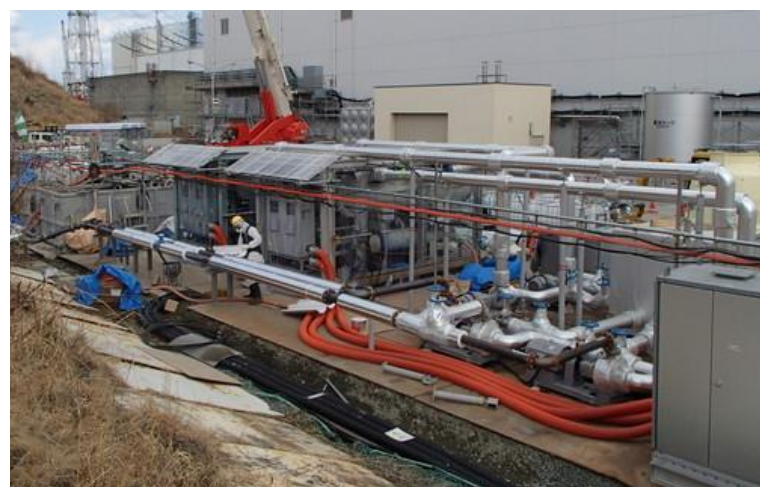
プラント設備

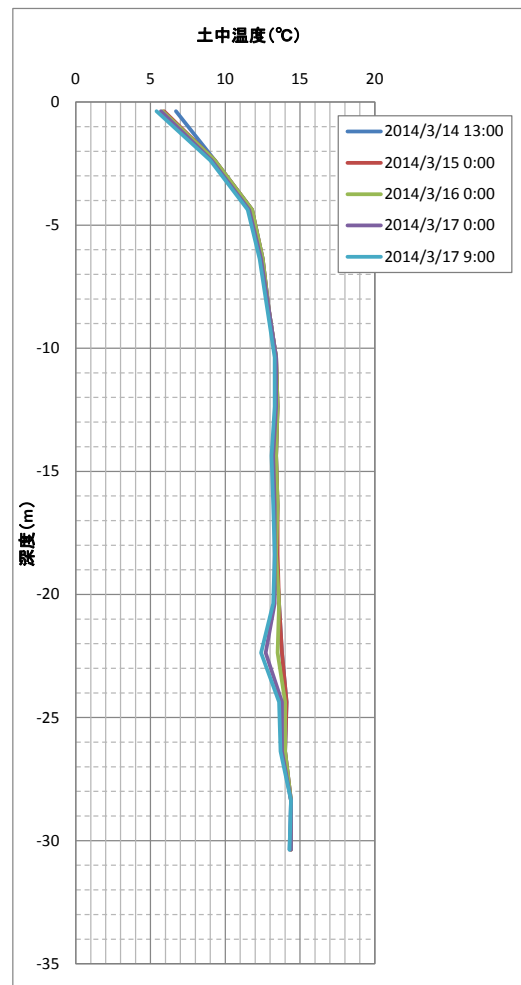
測温管S-7
海側/凍土壁内

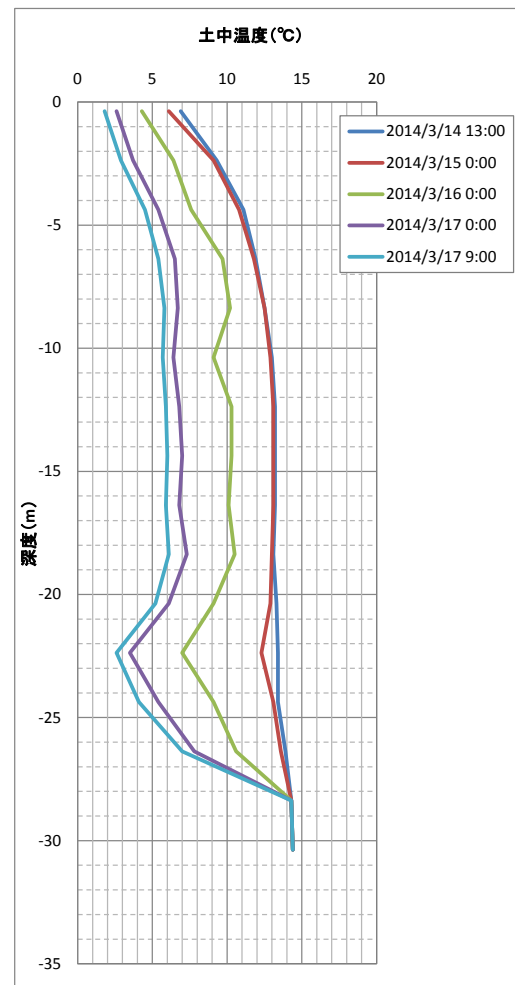
測温管S-8
海側/凍土壁中心

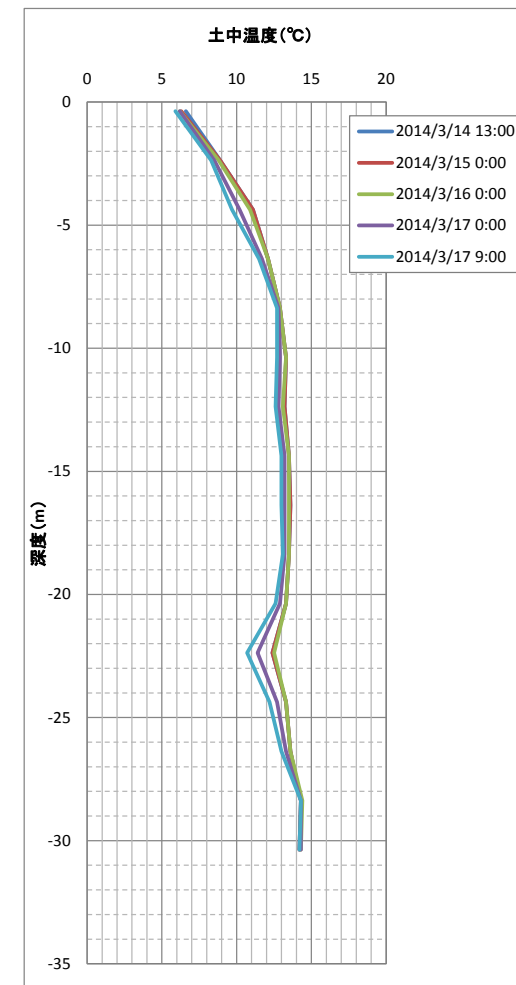
測温管S-9
海側/凍土壁外

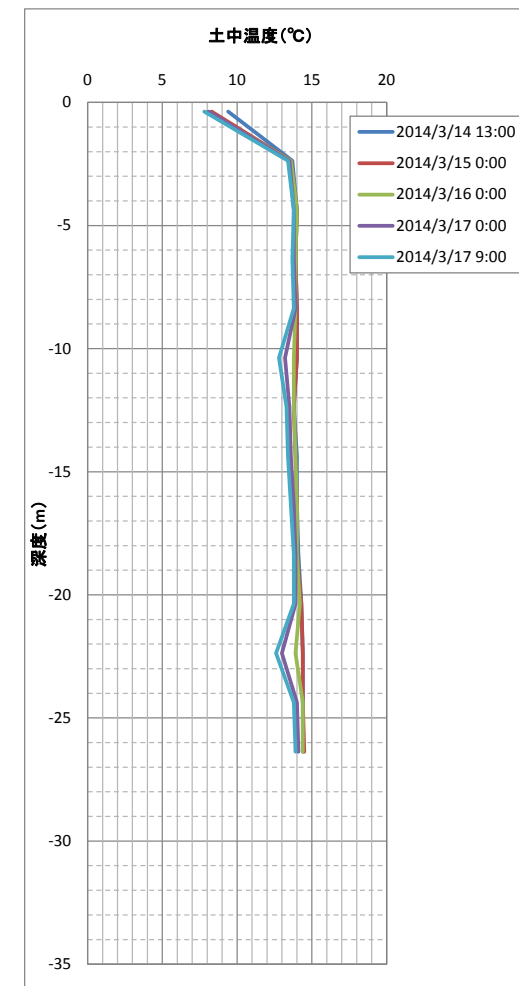
測温管S-20
山側/凍土壁外
