# 廃炉・汚染水対策に関する 東京電力の取組について

2014年4月

東京電力株式会社

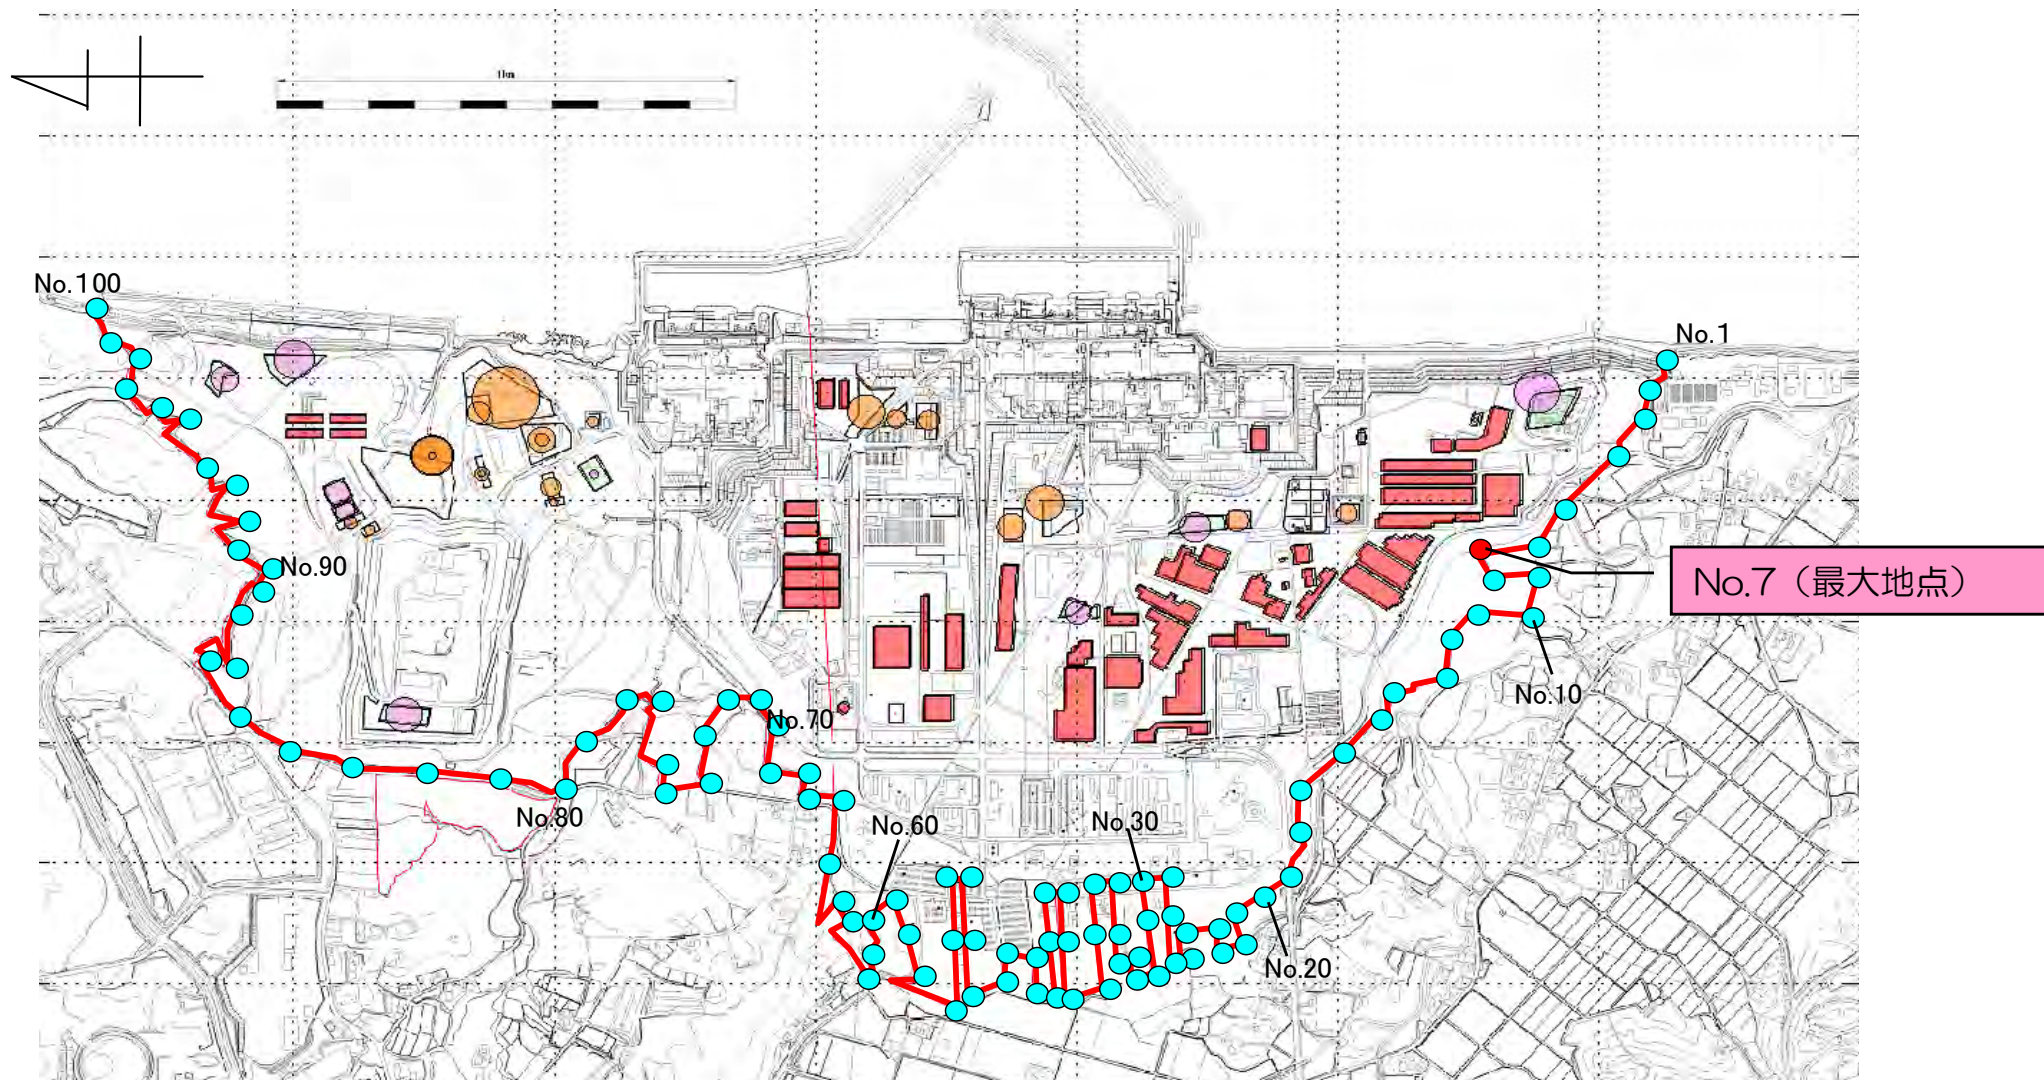
- 敷地境界上に100点の評価点を設けて評価を実施
- 現時点での評価の結果、最大地点（No.7）における実効線量は9.73mSv/年

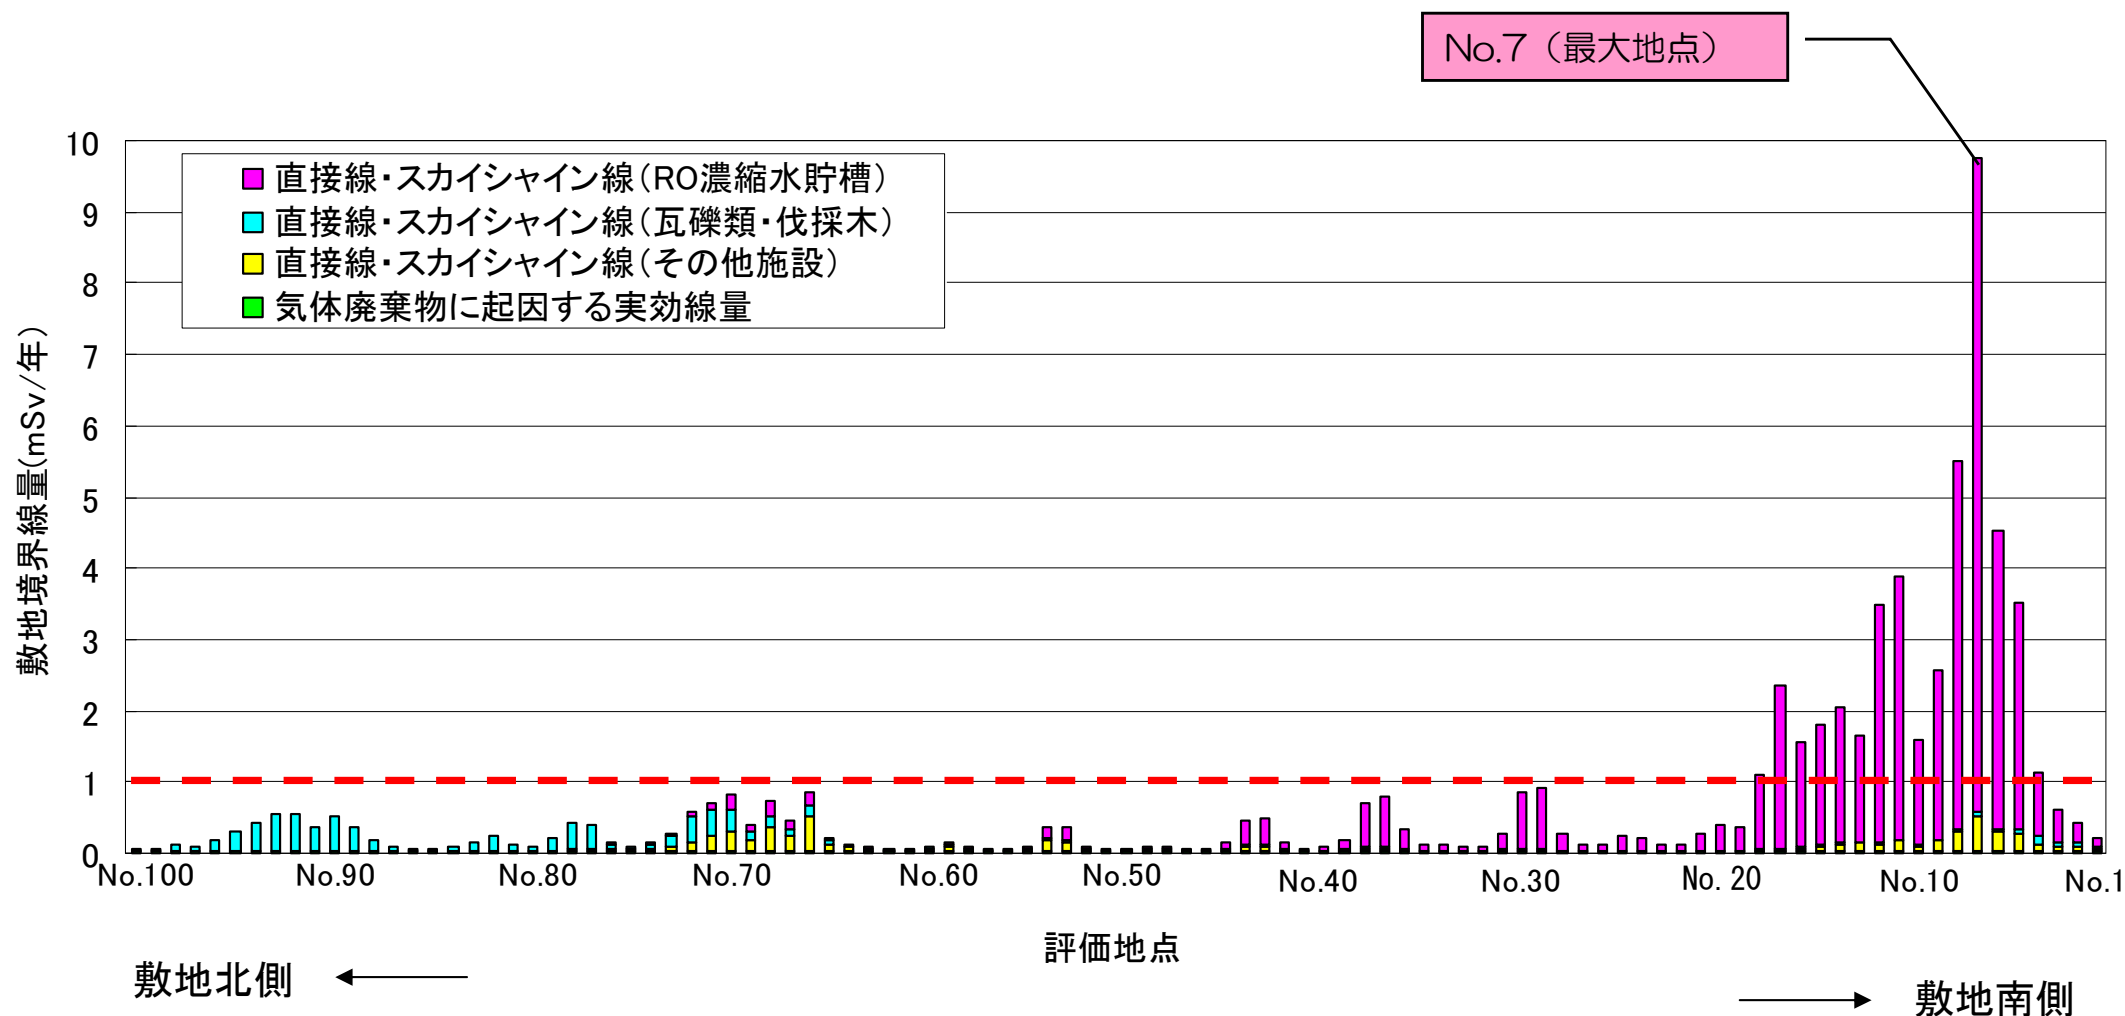
- 敷地境界の評価点（100地点）における敷地境界線量は以下の通り。
- 敷地南側は、主に汚染水貯蔵タンクの影響、敷地北側は主に瓦礫類・伐採木の影響

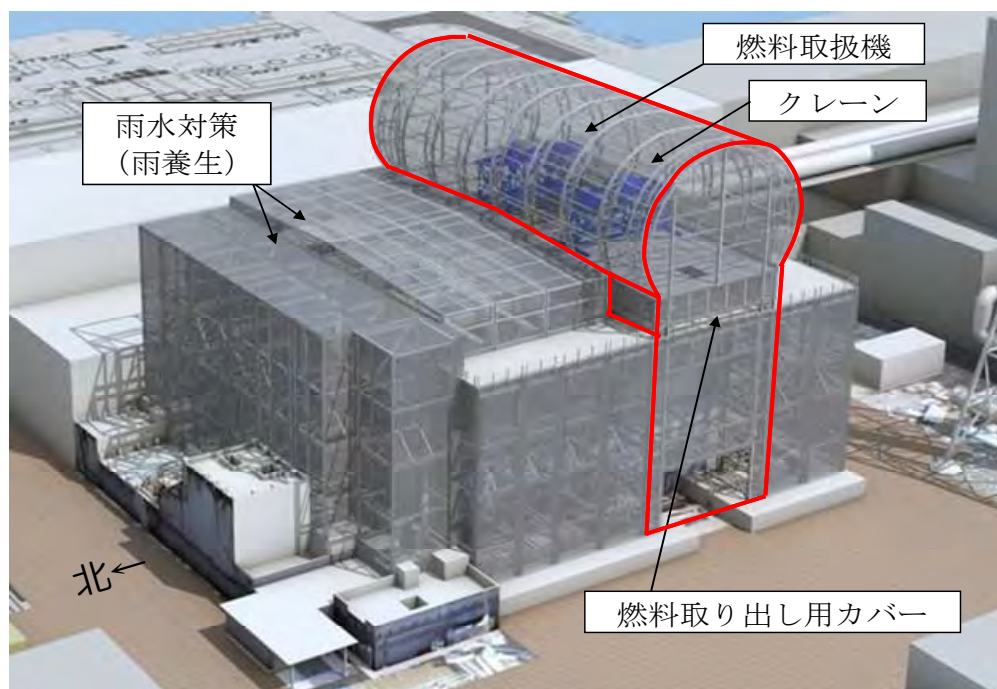
【3号機燃料取り出し用カバー構築イメージ】

使用済み燃料プール内がれき撤去時の放射性物質の舞い上がり、燃料取り出し作業に伴い建屋等に付着した放射性物質の舞い上がりによる大気放出を抑制するため、燃料取り出し用カバーは隙間を低減した構造とするとともに、フィルタユニット付きの排気設備を設けることにより、大気放出の低減を図る。

また、連続ダストモニタを設置することにより、原子炉建屋からの放出監視の精度を向上させる。

#### ○3号機燃料取り出し用カバー 概要（赤枠部分）

- ・鉄骨トラス構造
- ・高さ 約54m
- ・南北 約19m
- ・東西 約57m
- ・外装材 鋼製折板

#### ○放出監視装置

- ・排気設備
- ・連続ダストモニタ

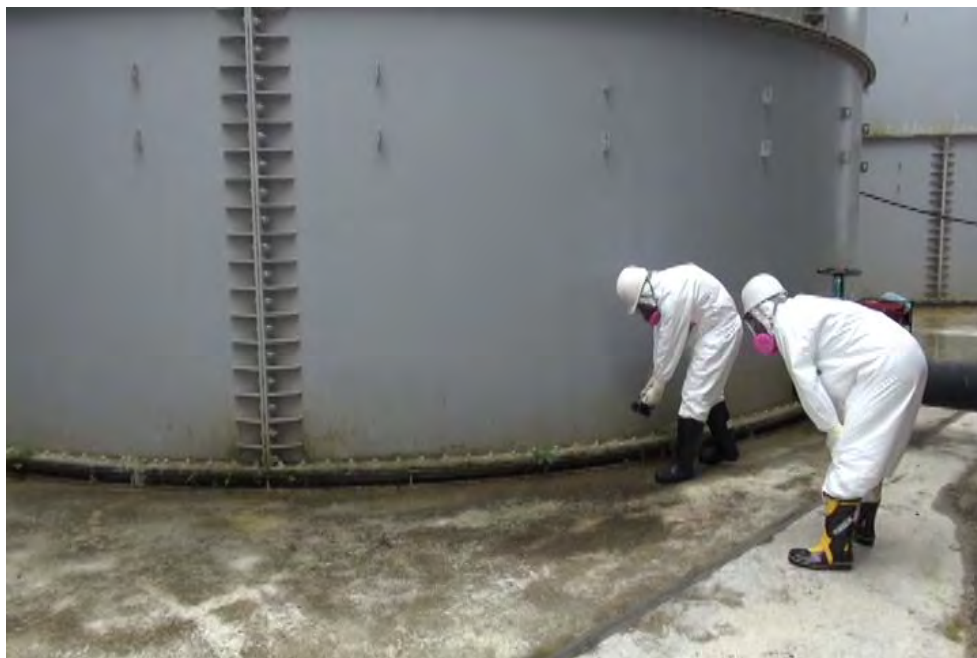
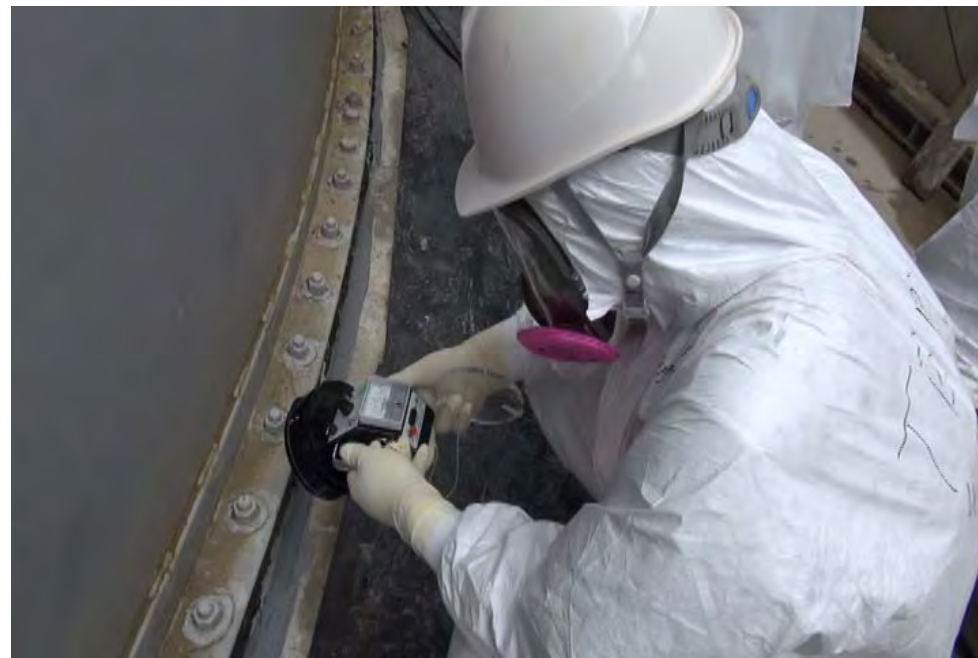
- パトロール要員および頻度を増加（4回／日、延べ120人／日）
- パトロール項目の明確化（目視確認、線量測定及び水位測定）
- パトロール時の記録方法を見直すことにより、判断に資する知見の蓄積

福島第一原子力発電所 H4タンクエリアパトロールの様子  
(2013年9月12日撮影)

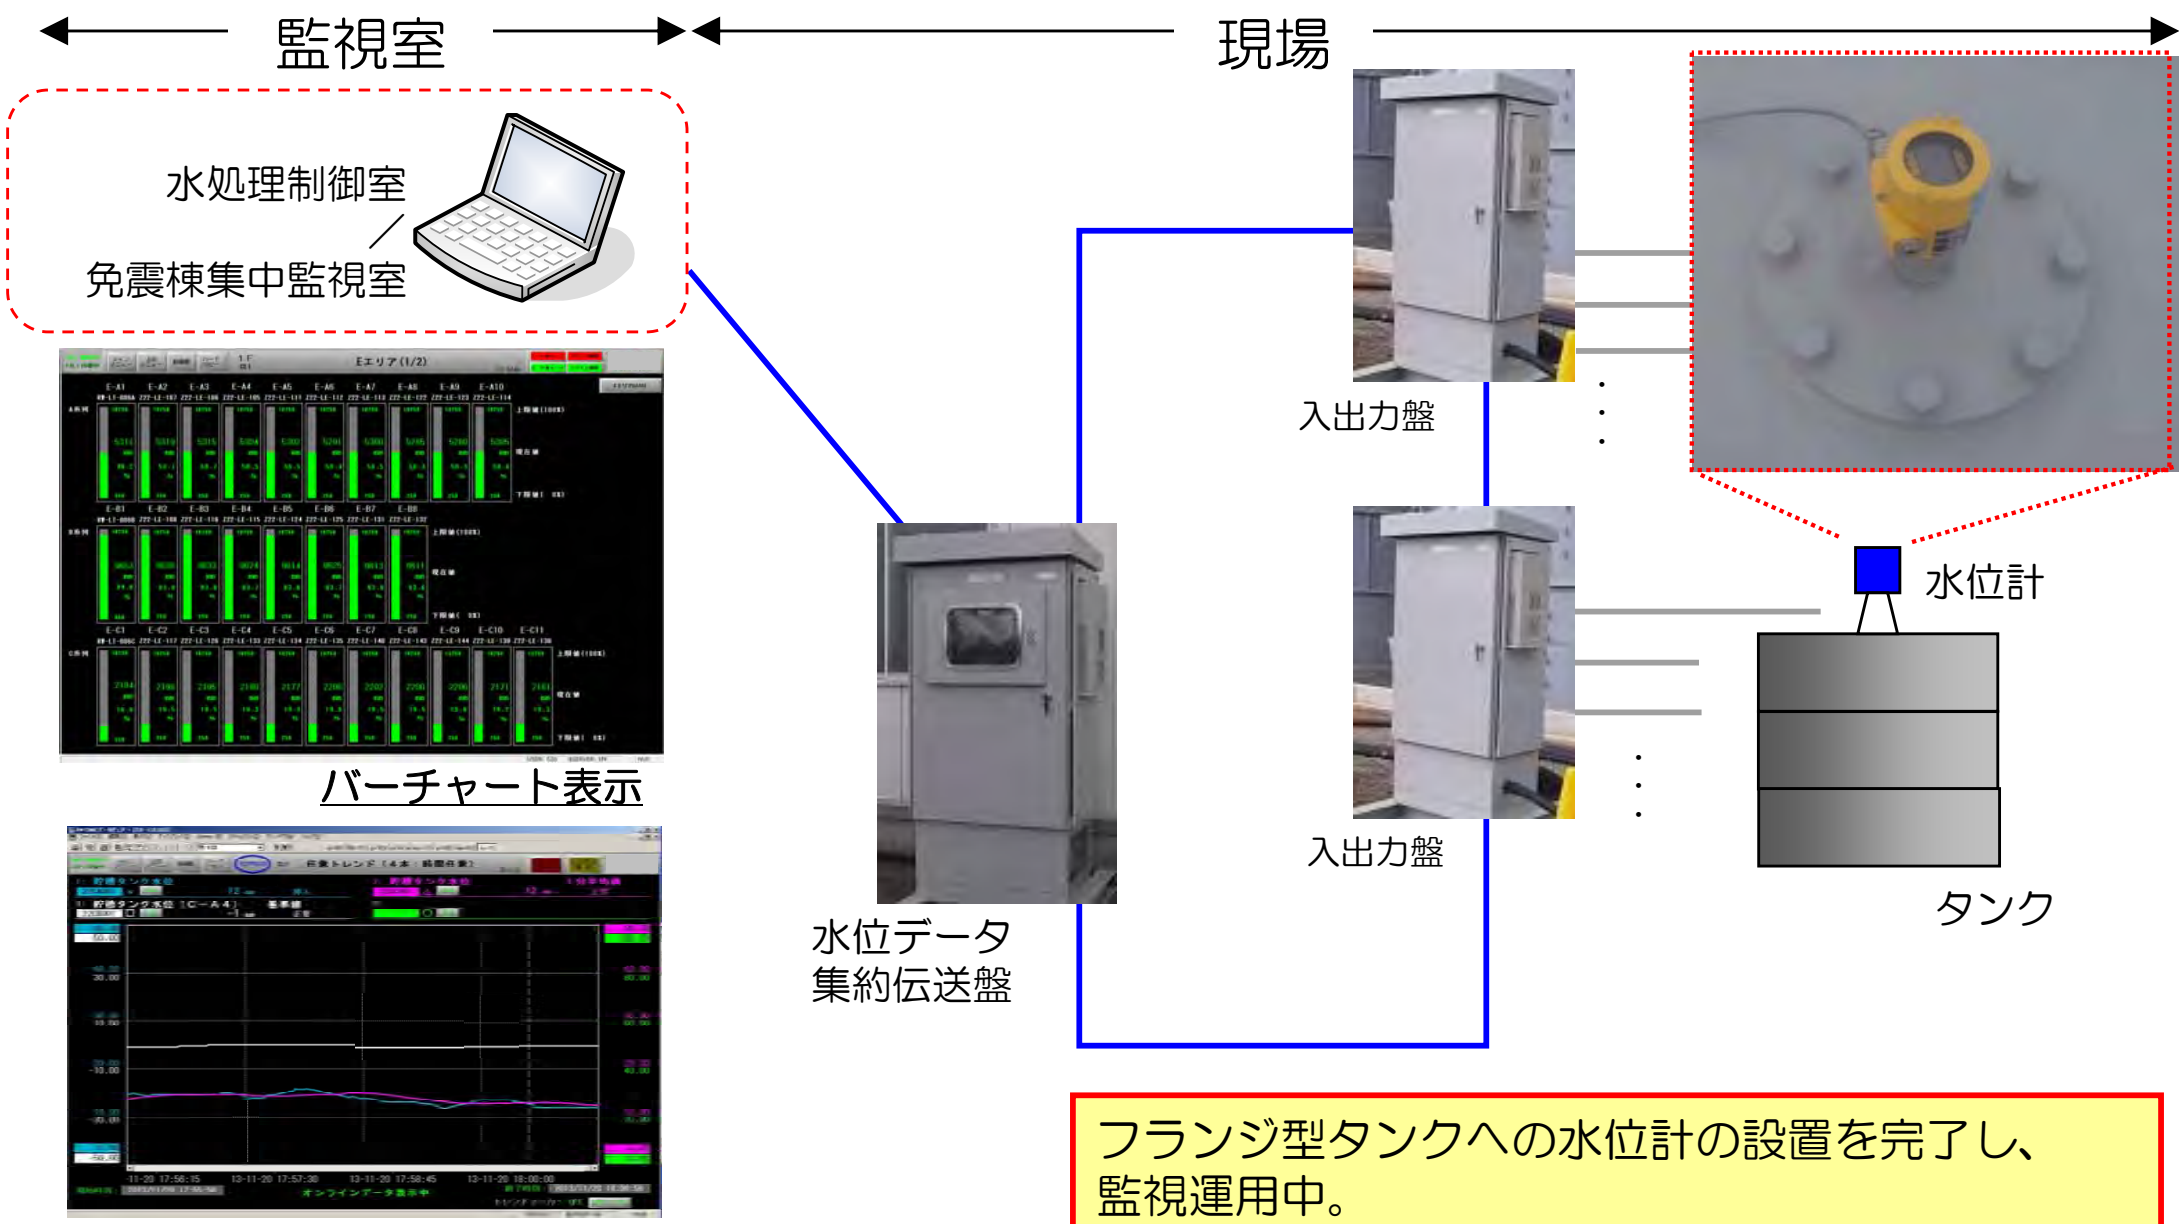
## 【フランジ型タンクへの水位計設置】

フランジ型タンクへの水位計の設置を完了し、監視運用中。

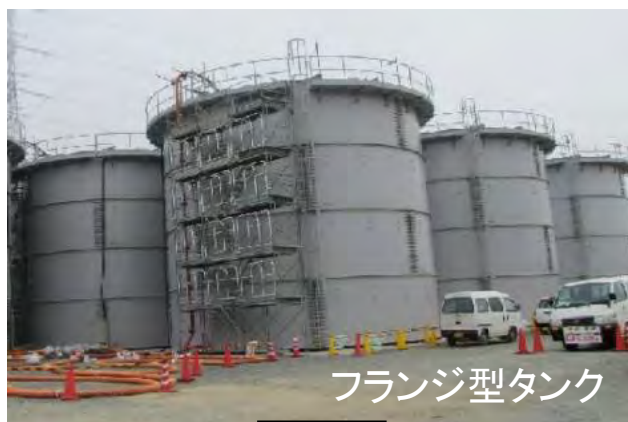
フランジ型タンク

- 新規エリアへのタンク増設を最大限加速（新設）。
- 漏えいリスクのあるフランジ型タンクの汚染水をできるだけ早く抜き、多核種除去設備（ALPS）で処理。
- フランジ型タンクは順次解体し、その跡地に新しい溶接型タンクを建設（リプレイス）

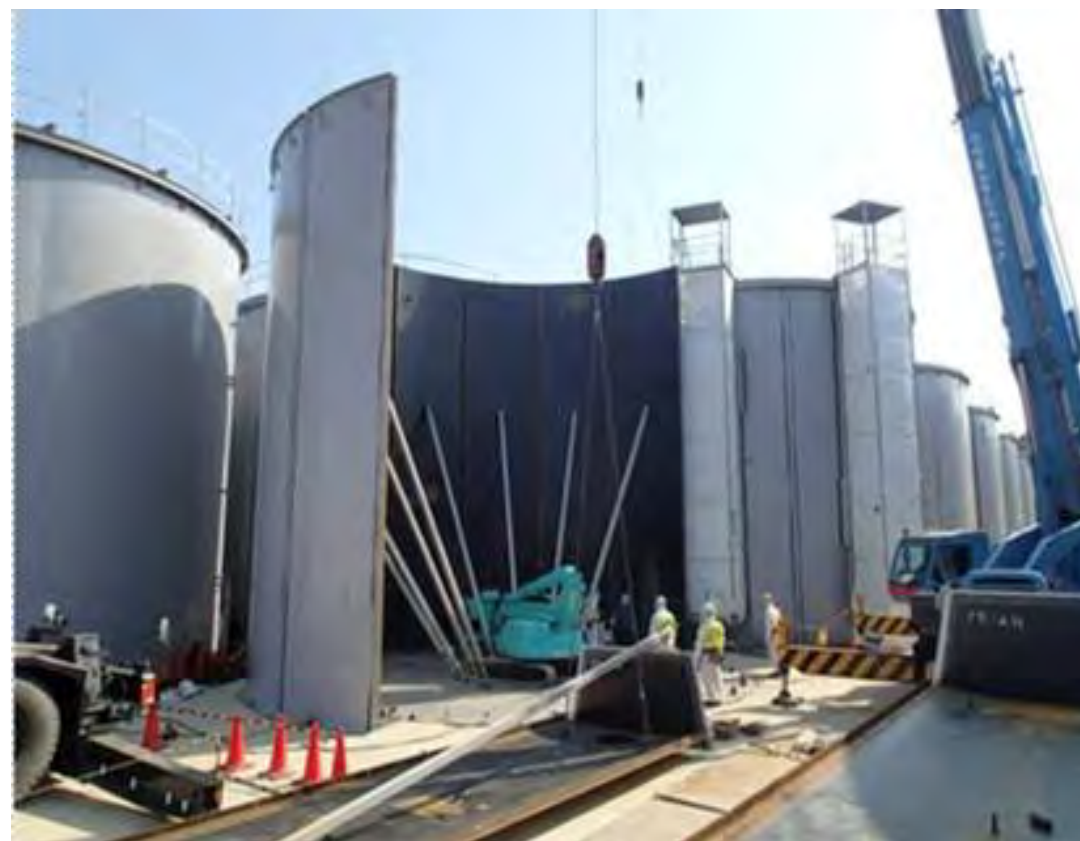
溶接型タンクの現地施工状況
